**Bauwerksanalyse**  
**Neues Rathaus Stadt Göttingen**  
**1. und 2. BA Parkgeschosse**  
**(Gebäudeteil an der Stern- bzw. Gausstraße,**  
**Sockelgeschoss -1 bis Tiefgeschoss -2)**

Auftraggeber: Stadt Göttingen

Betrifft: X131 PL 1912 019 Stadt GÖ TG Neues Rathaus

Datum des Berichts: 13. Mai 2020

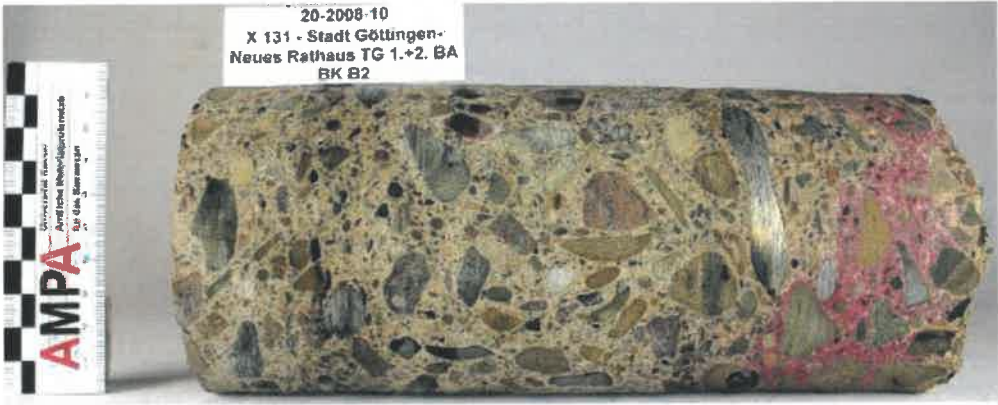
| Besonderheiten: | <p>Beton aus Sand, Kies 0/16 mm und Splitt 2/16 mm, Überkorn bis 22 mm vorliegend, gleichmäßig verteilt, fein- bis grobporig, Lunker in einer Tiefe von 41-46 mm, 101-105 mm, 122-134 mm, 128-134 mm, 137-142 mm, 150-154 mm und 170-176 mm, violette Verfärbungen in einer Tiefe von 147-225 mm, Bauteil vollständig durchgebohrt;</p> <p>☐<sub>fab</sub>: 70-165 mm für Druckfestigkeitsprüfung</p> | |
| Bewehrung: | <p>Lagen: 2</p> <p>Ø: 5 4 10 mm</p> <p>Ø: 8 4 5 mm</p> | <p><u>1. Lage Ø: 5 4 10 mm (3 Stäbe):</u><br/>vollständig umhüllt, schwache Rosterscheinungen;</p> <p><u>2. Lage Ø: 8 4 5 mm (3 Stäbe):</u><br/>vollständig umhüllt, keine Rosterscheinungen;</p> <p>Betondeckung: oben: 45 mm, unten: 46 mm</p> |

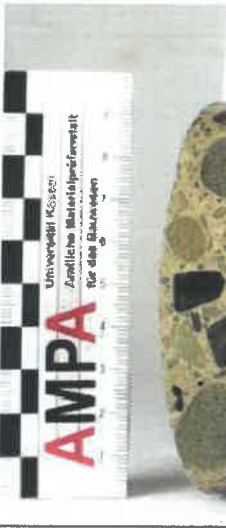
| Besonderheiten: | Beton aus Sand, Kies 0/16 mm und Splitt 2/16 mm,<br>gleichmäßig verteilt, fein- bis grobporig, Lunker in einer Tiefe von 25-30 mm,<br>49-54 mm und 133-139 mm,<br>violette Verfärbungen in einer Tiefe von 0-165 mm;<br><br>□f <sub>ck</sub> : 20-115 mm für Druckfestigkeitsprüfung | |
| Bewehrung: | keine Bewehrung am BK vorgefunden | |
