Fotodokumentation

Projekt: Dachsanierung der Flachdächer von zwei Gebäuden einer Behinderteneinrichtung

Ort: Rahel-Varnhagen-Weg 39, 21035 Hamburg-Bergedorf

Bauherr/Nutzer: Elbe-Werkstätten GmbH, Nymphenweg 22, 21077 Hamburg

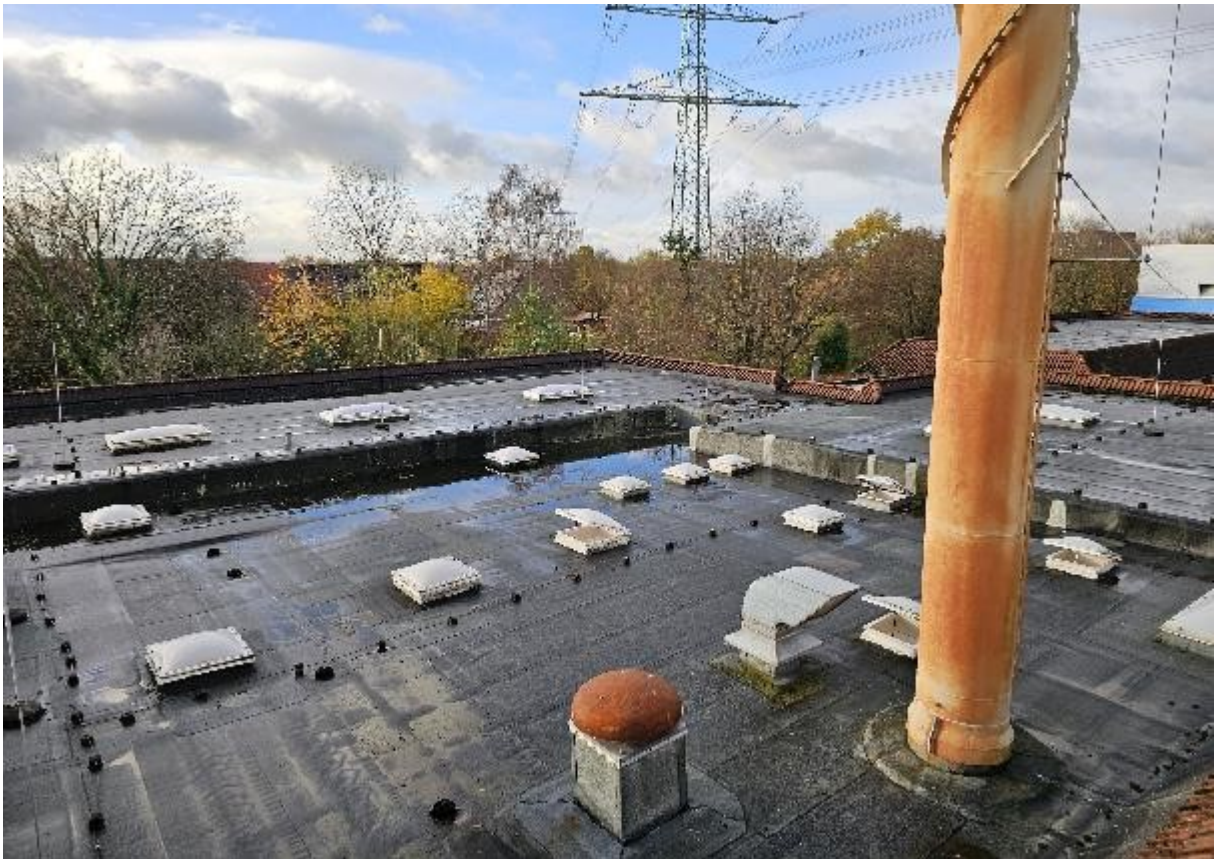
Abb. oben: im Vordergrund Teilbauabschnitt 02 mit abzubrechendem Schornstein, Lüftungskanälen, Lichtkuppeln usw. Im Hintergrund und rechts hinter dem Höhenversprung Teilbauabschnitt 1. Rechts hinter dem Schornstein ist die Kaltlager im Anschnitt zu sehen.

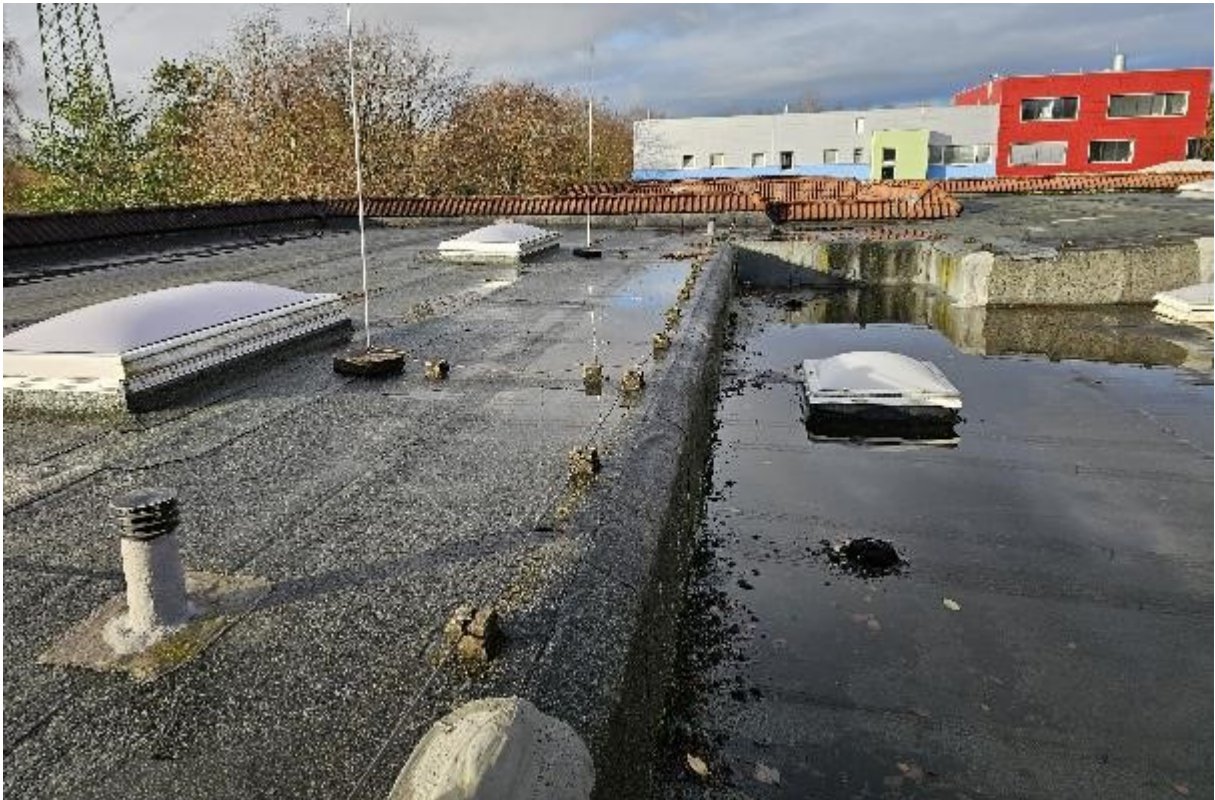
Abb. oben: Höhenversprung von Teilbauabschnitt 01 zu Teilbauabschnitt 02

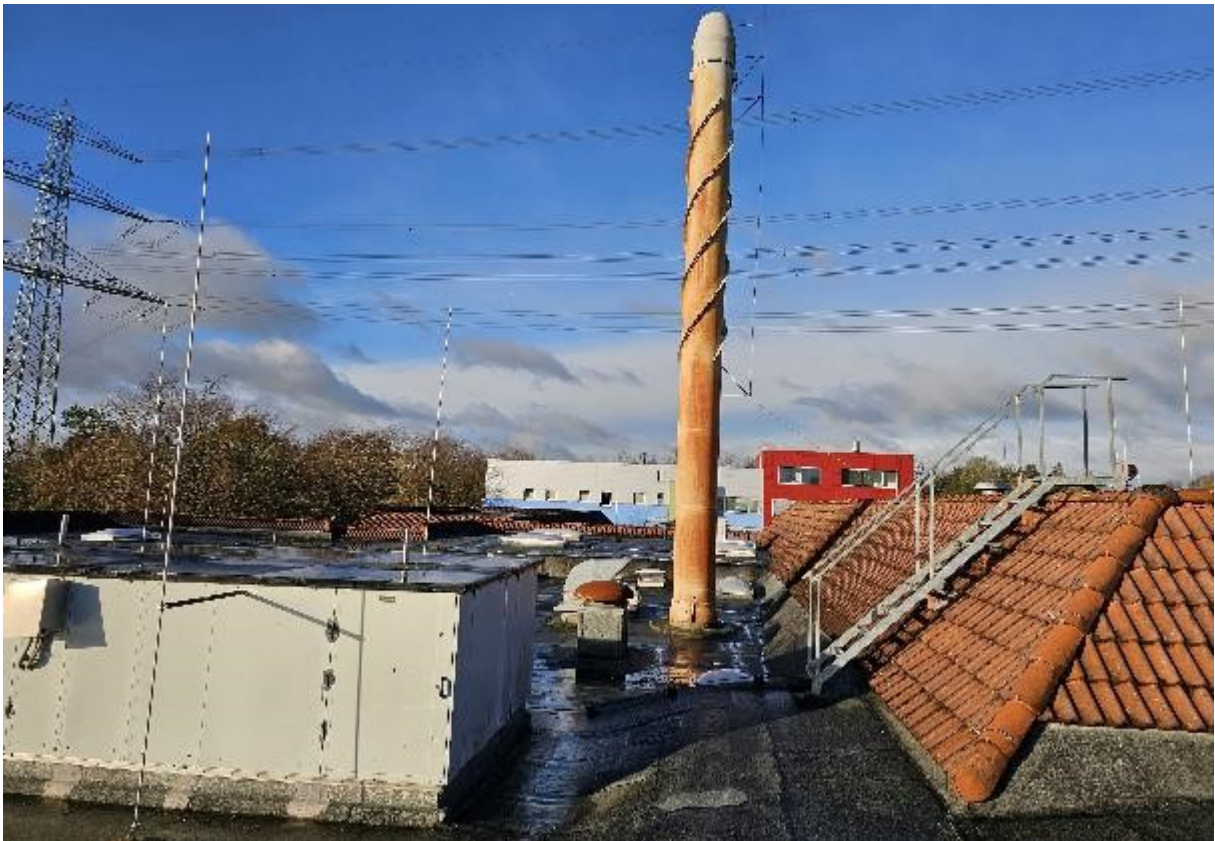
Abb. oben: Teilbauabschnitt 02 mit abzubrechendem Schornstein, rechts die aufgeständerte Treppe zu Teilbauabschnitt 04

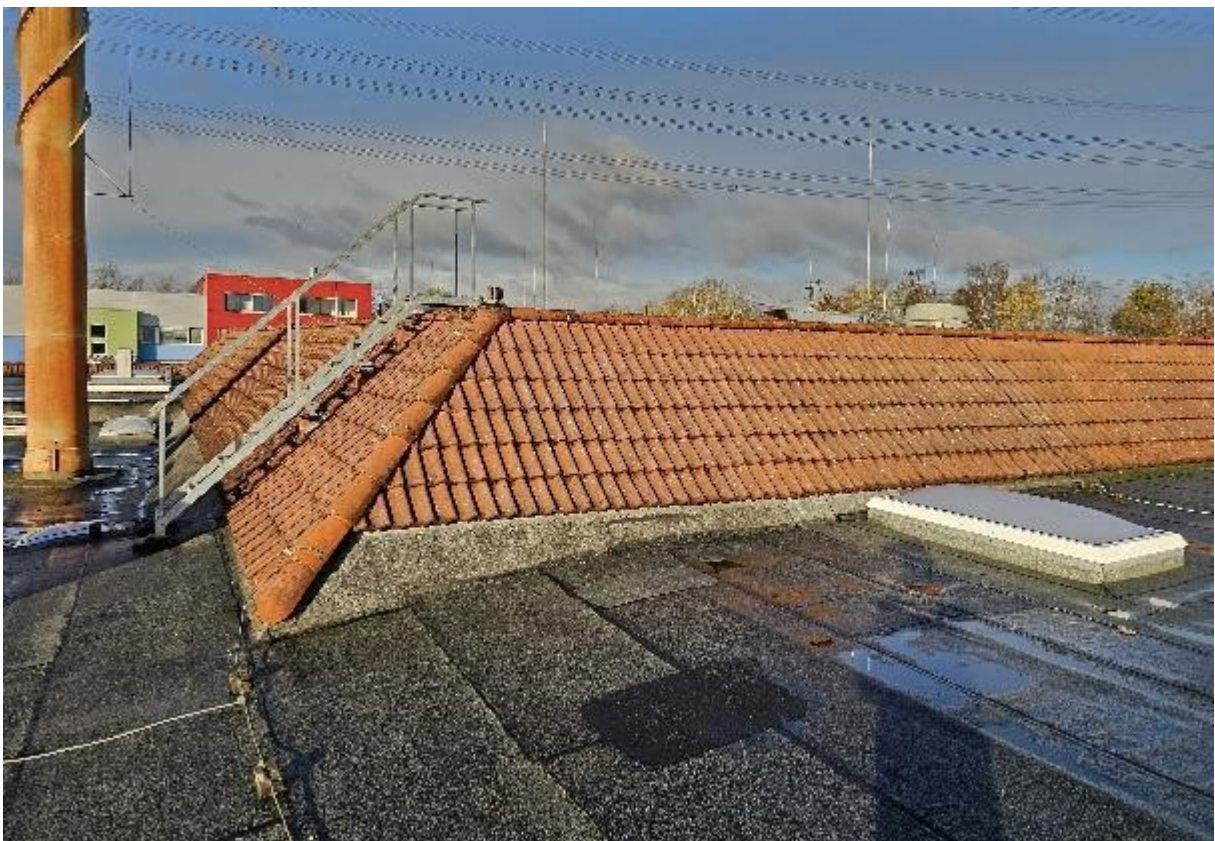
Abb. oben: Satteldach vor Teilbauabschnitt 4, rechts davor Teilbauabschnitt 3

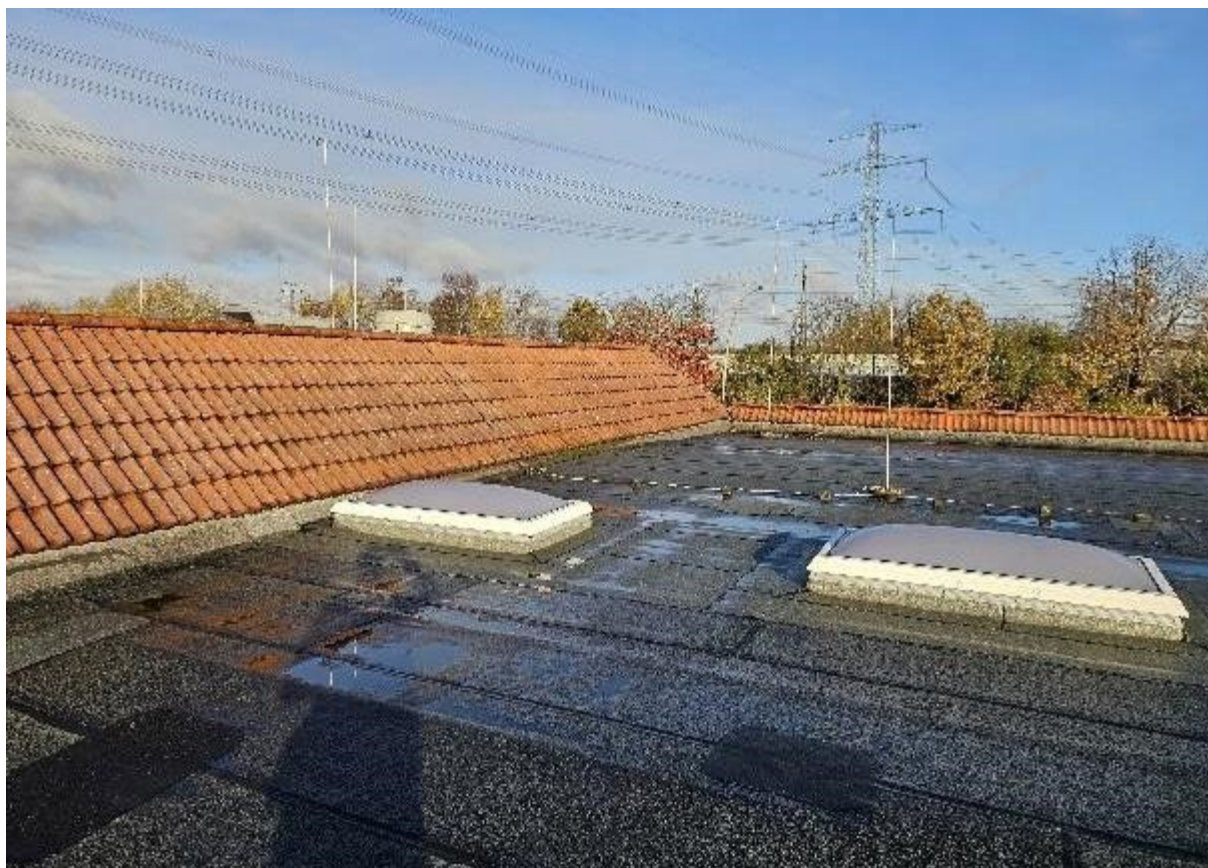
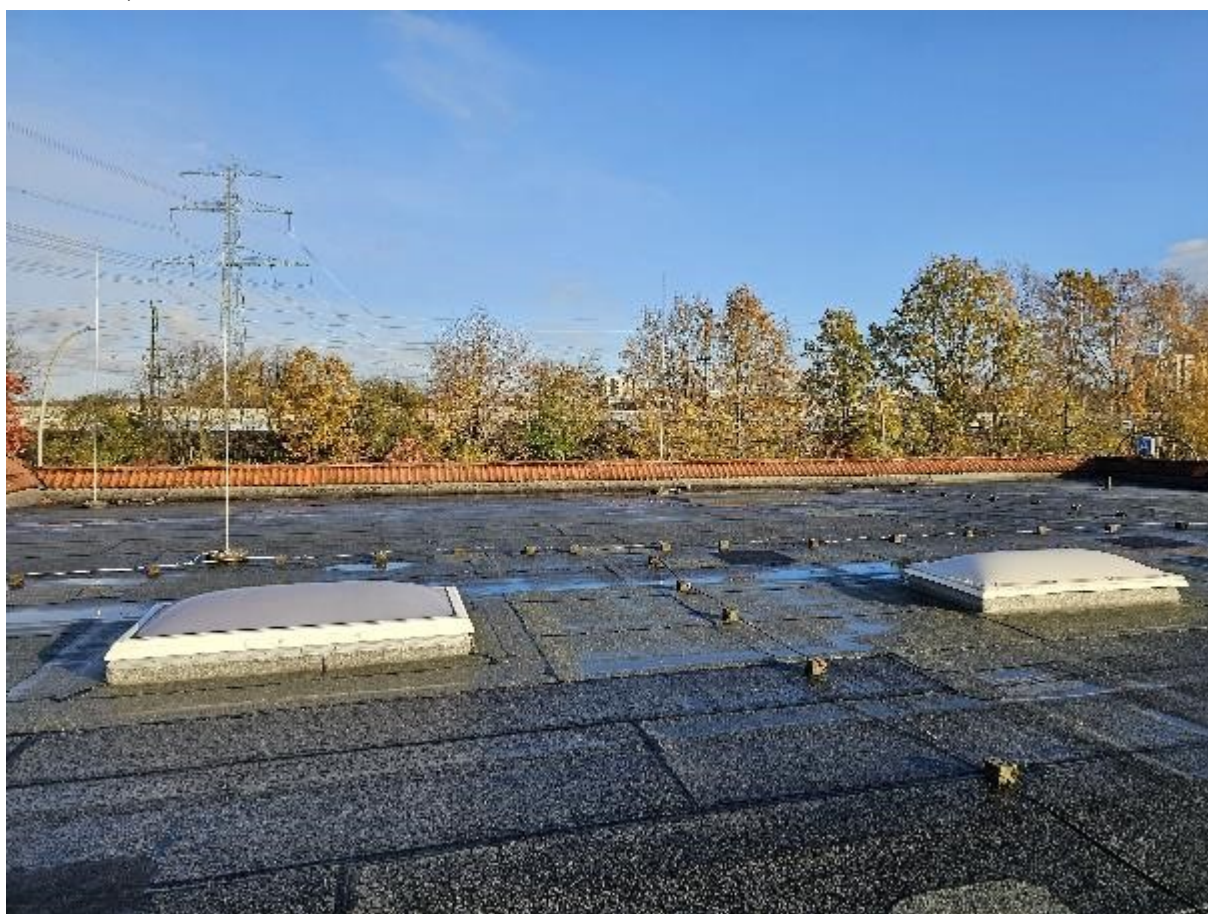
Abb. oben/unten: Satteldach vor Teilbauabschnitt 03

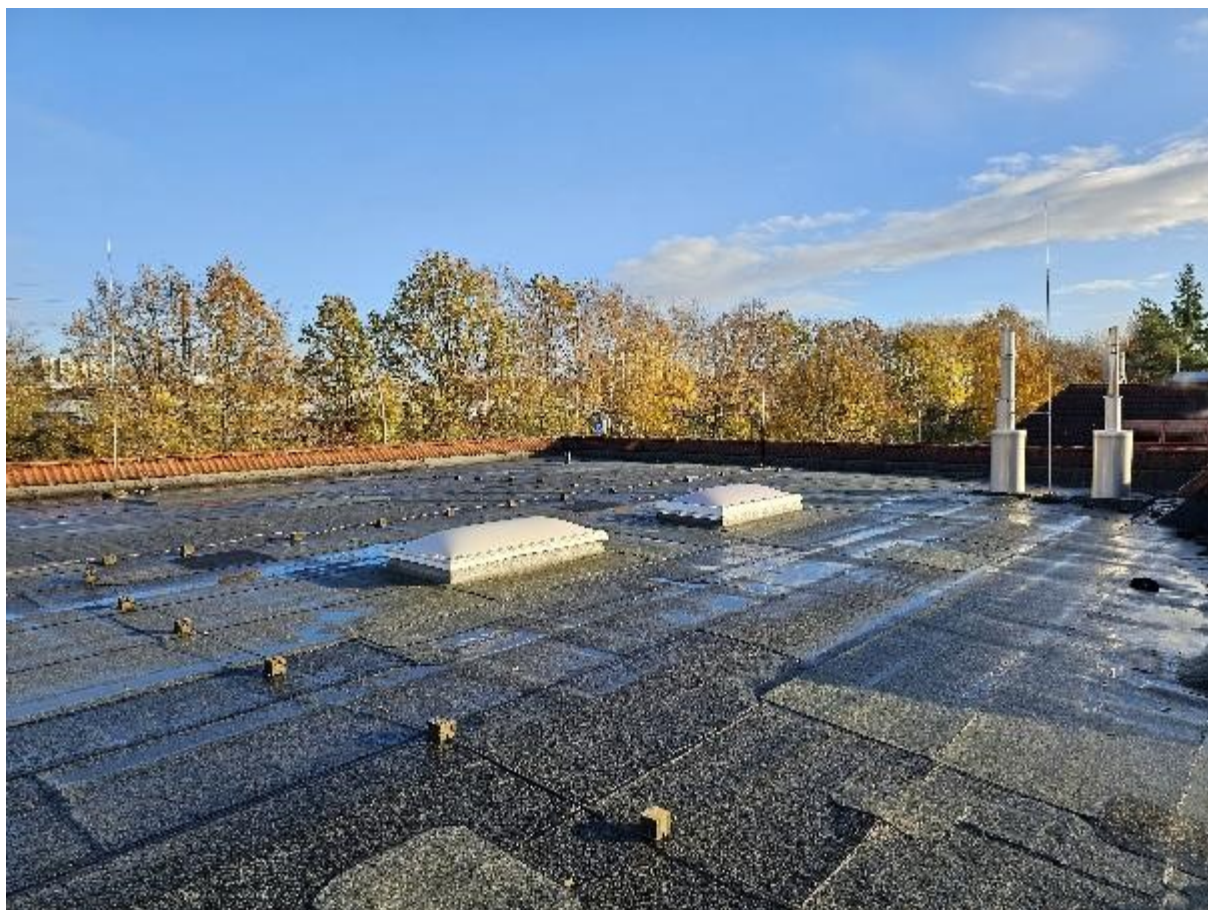
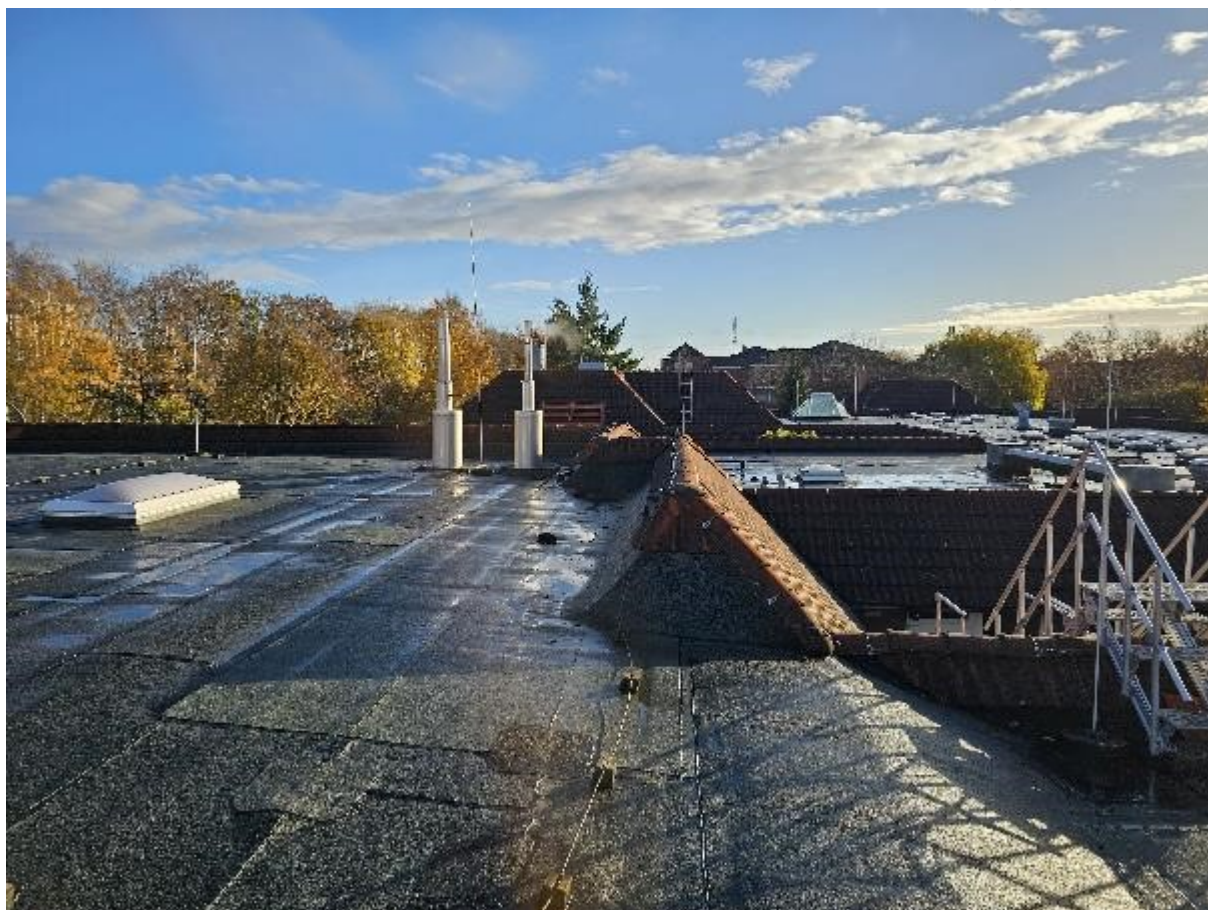
Abb. oben/unten: Teilbauabschnitt 03, Versatz zu Teilbauabschnitt 2, Leichtmetalltreppe aus Atrium

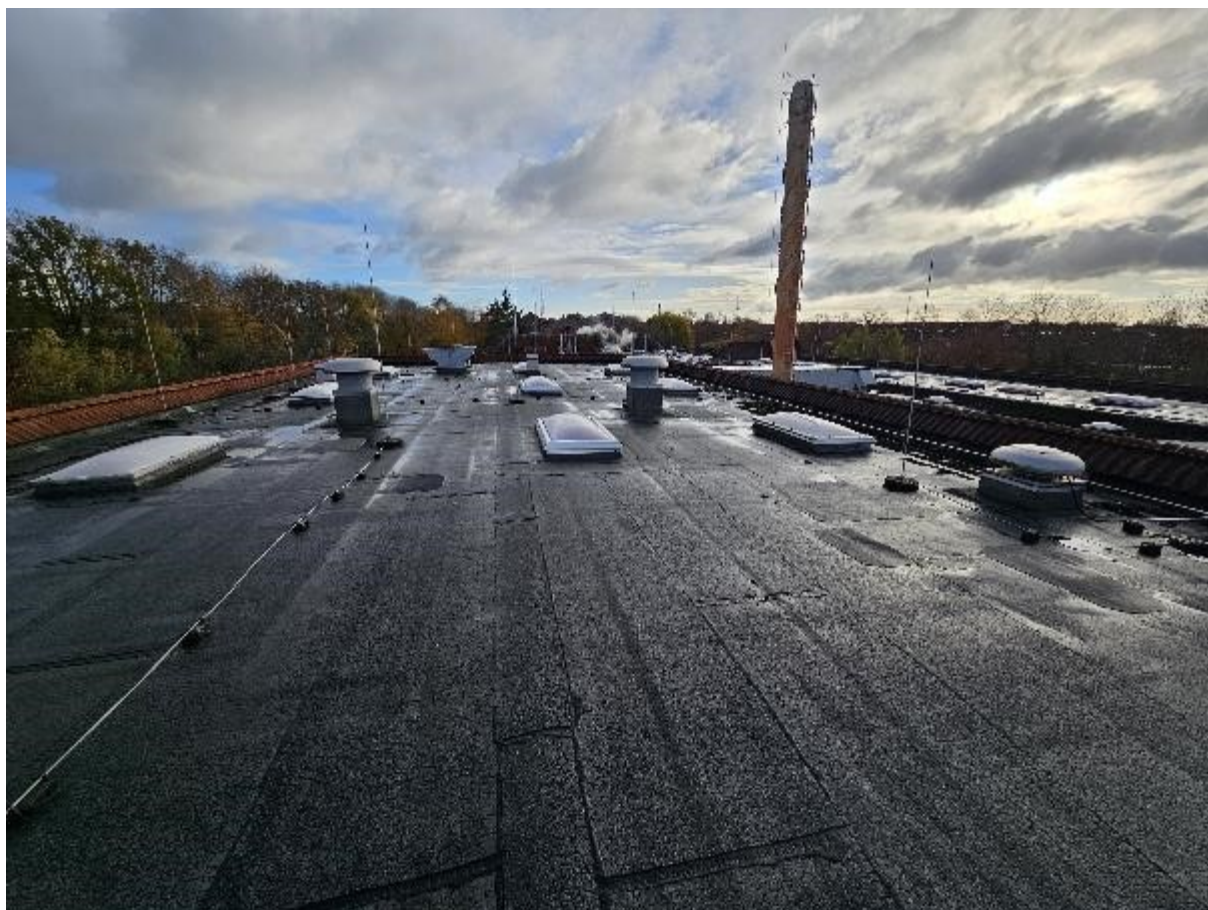
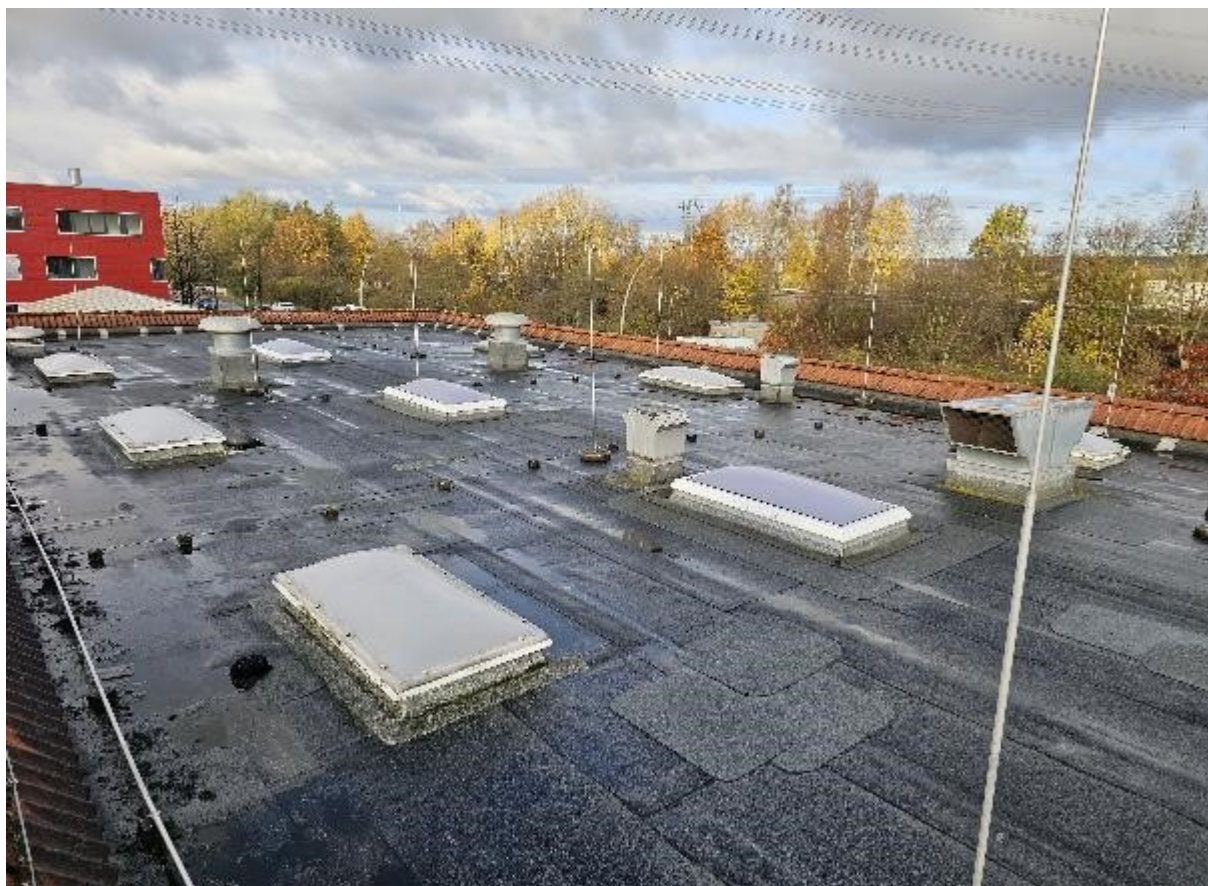
Abb. oben/unten: Teilbauabschnitt 04 von der Treppe aus gesehen, alte Lichtkuppeln und relativ neue neue RWA in der mittleren Reihe

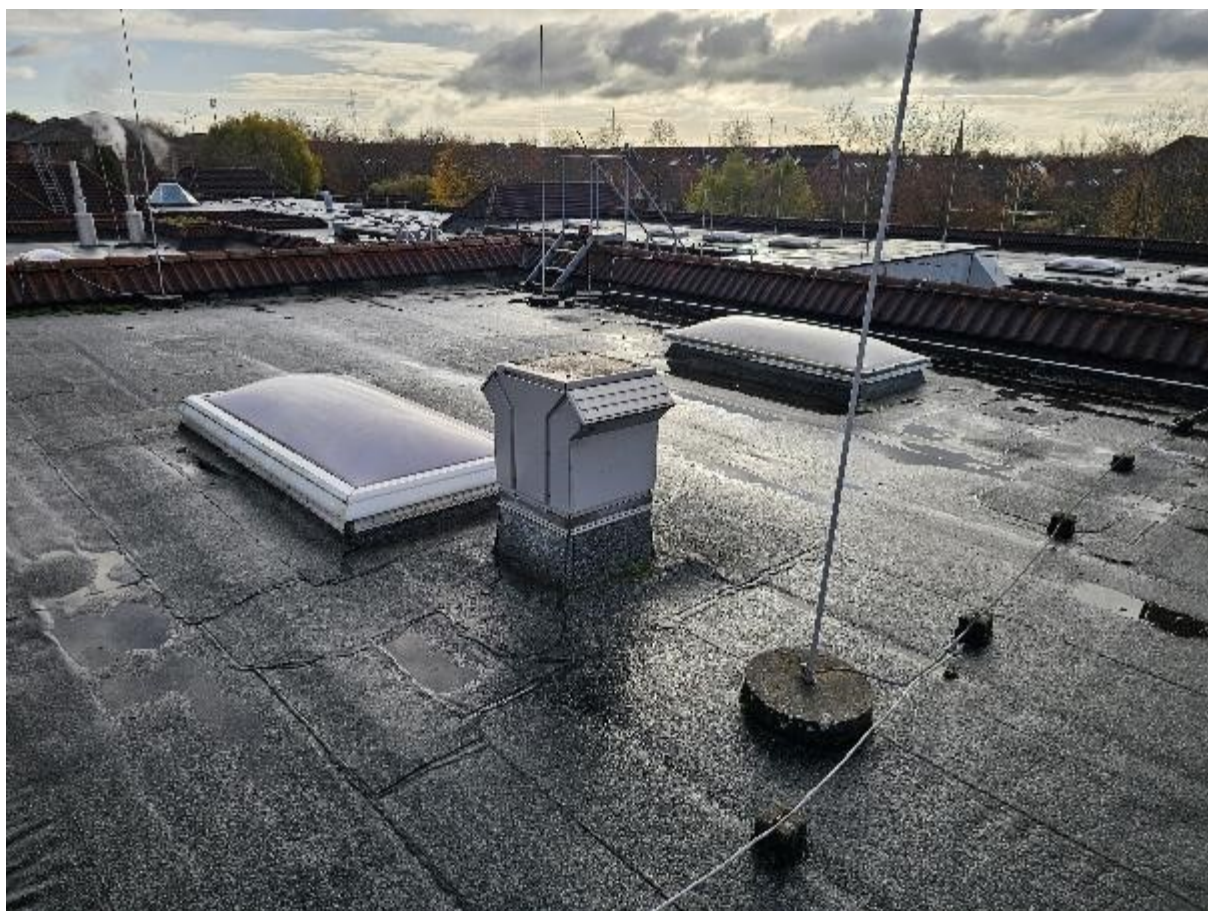
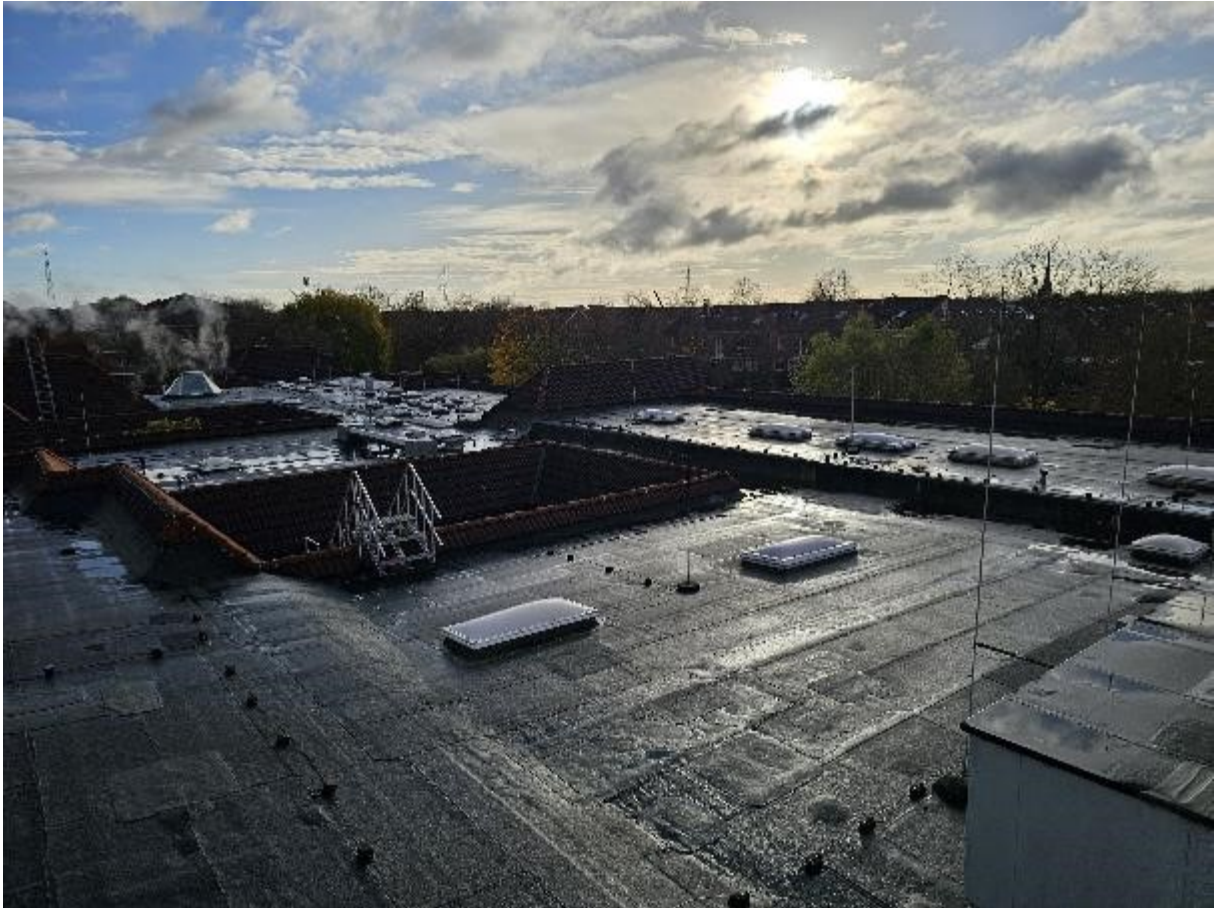
Abb. oben/unten: Blick von Teilbauabschnitt 04 über Teilbauabschnitt 03, (links) Teilbauabschnitt 02, (mittig vor Atrium) Teilbauabschnitt 01, (rechts hinter dem Versatz) Teilbauabschnitt 05, (mittig hinter dem Atrium) Teilbauabschnitt 06 (schräg rechts hinter 05) und Teilbauabschnitt 07 (Fläche mit der Glaspypamide und erhöhte Dächer links daneben sowie ganz hinten rechts am Kopfbau)

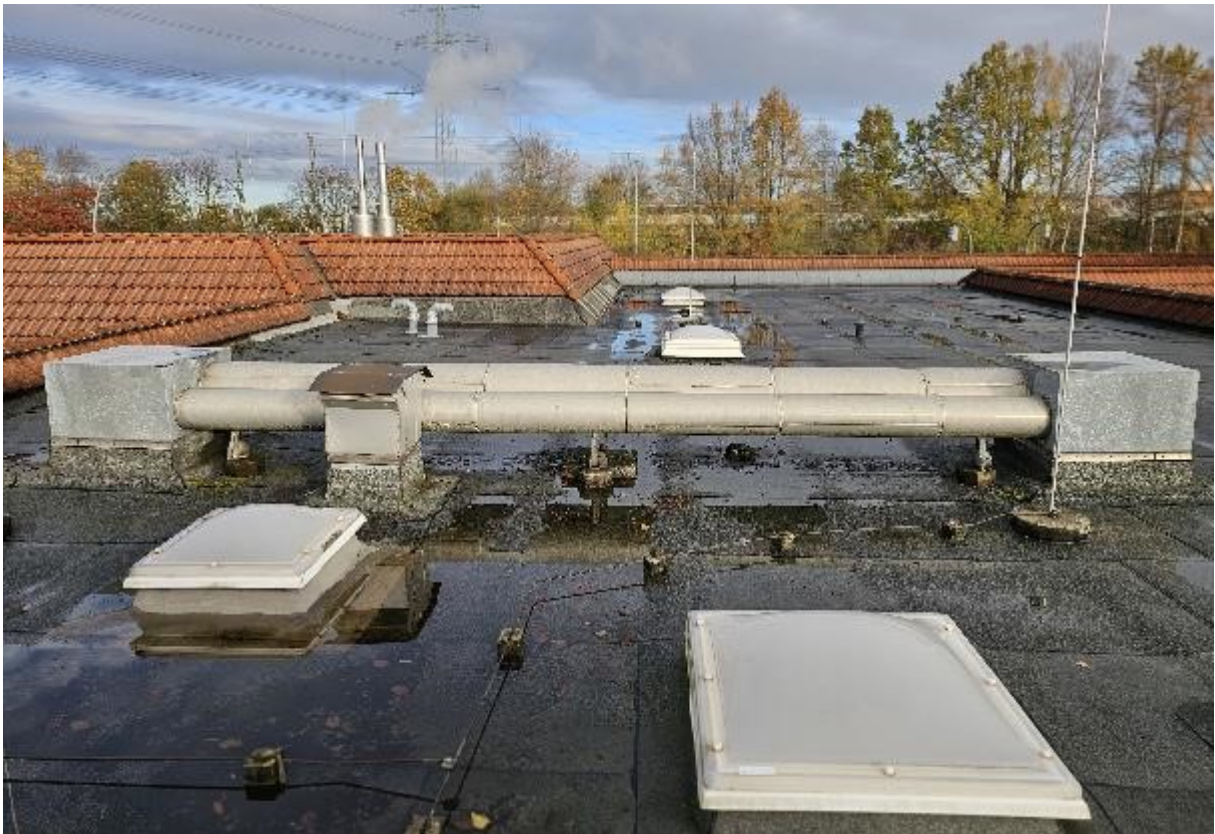
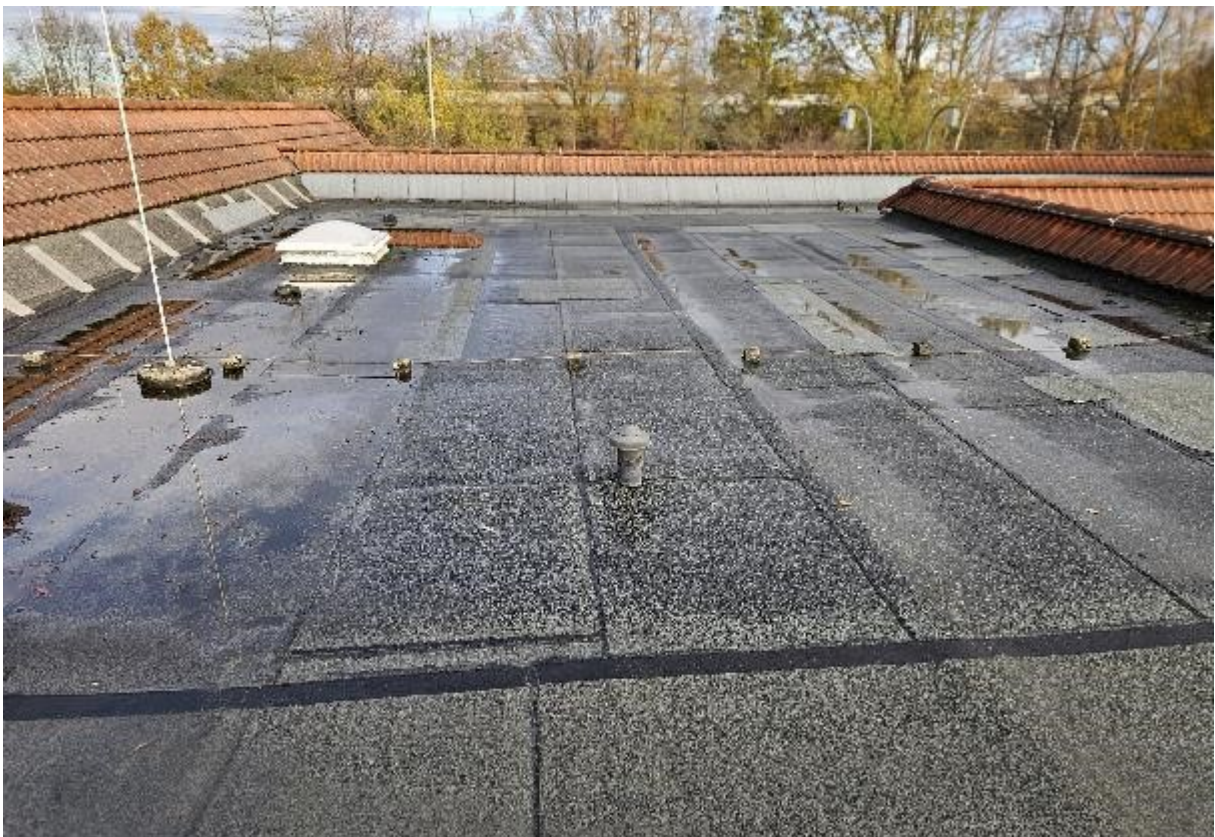
Abb. oben/unten: Teilbauabschnitt 05 zwischen den beiden Atrien mit Lüftungseinbauten und Dachkuppeln

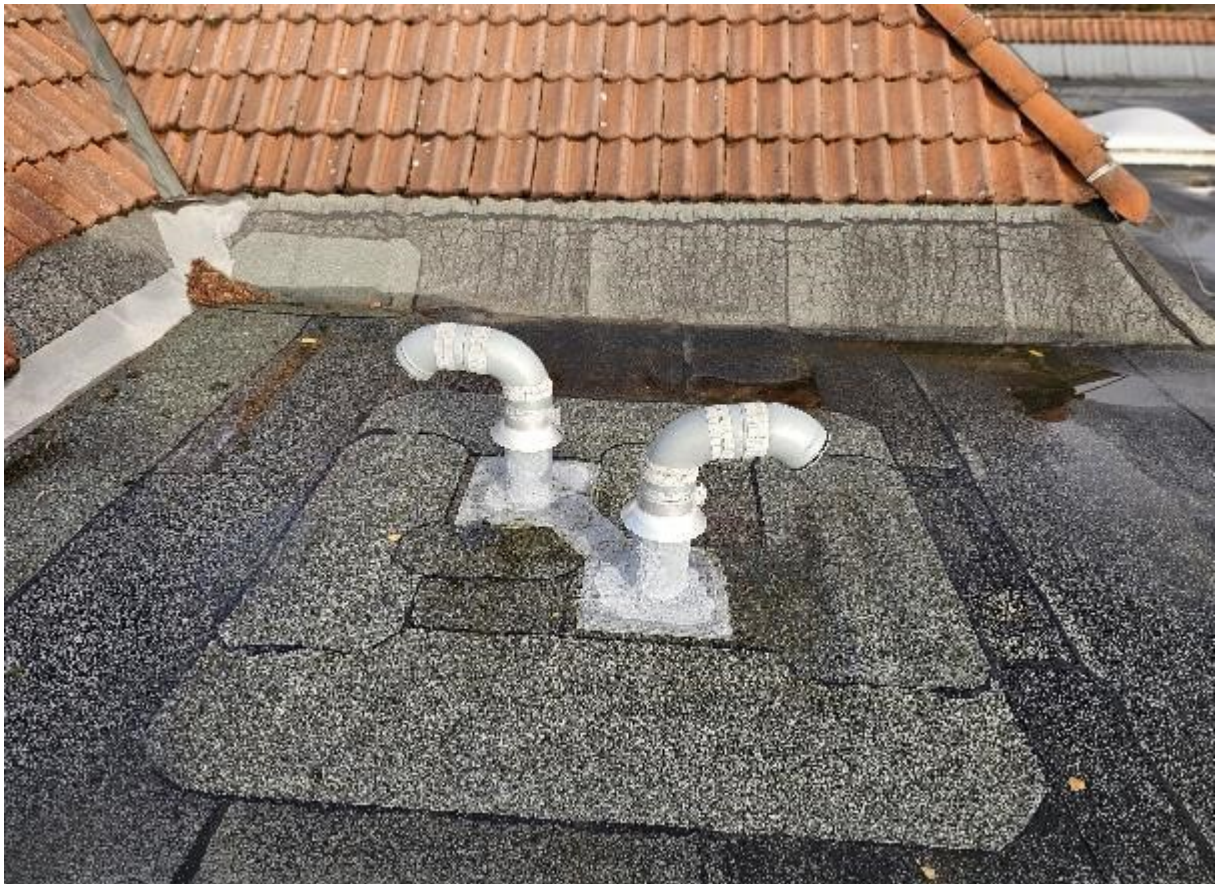
Abb. oben/unten: Teilbauabschnitt 05. Unten Dach zwischen und Straße, Im Hintergrund Dach zu Teilbauabschnitt 07 mit großem Lüftergitter (Küche)

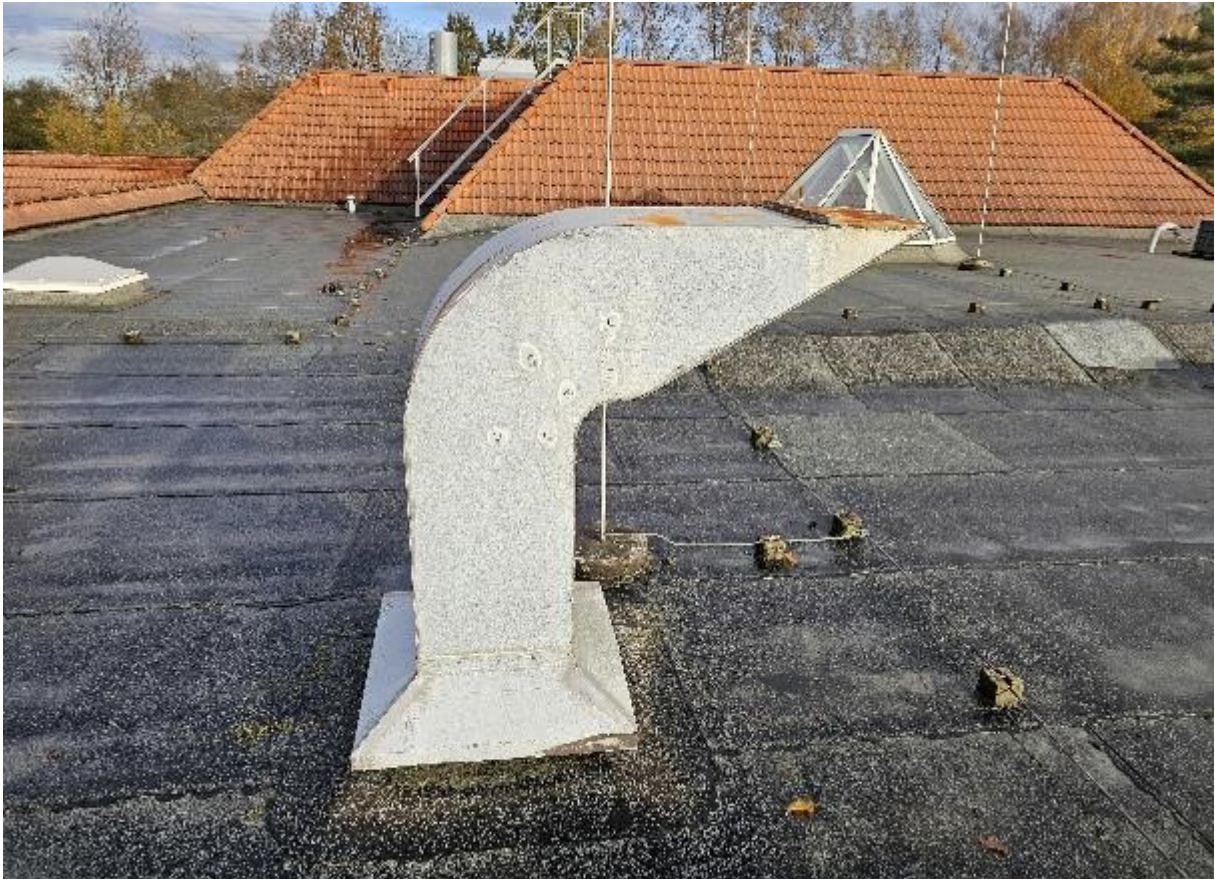
Abb. oben: Teilbauabschnitt 06 Blick zum Absatz/Glaspyramide Teilbauabschnitt 07

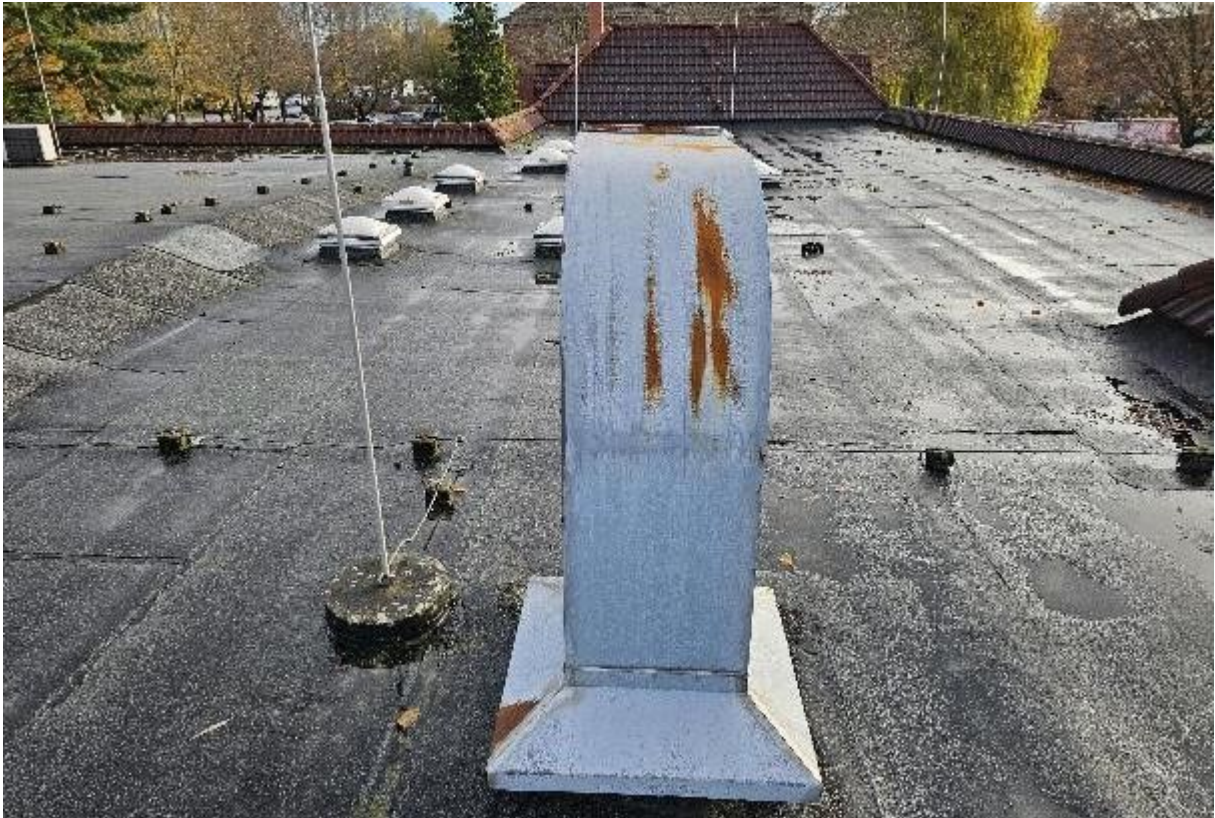
Abb. oben: Teilbauabschnitt 06 Blick Richtung Kopfbau Teilbauabschnitt 07, links Absatz zu Teilbauabschnitt 07

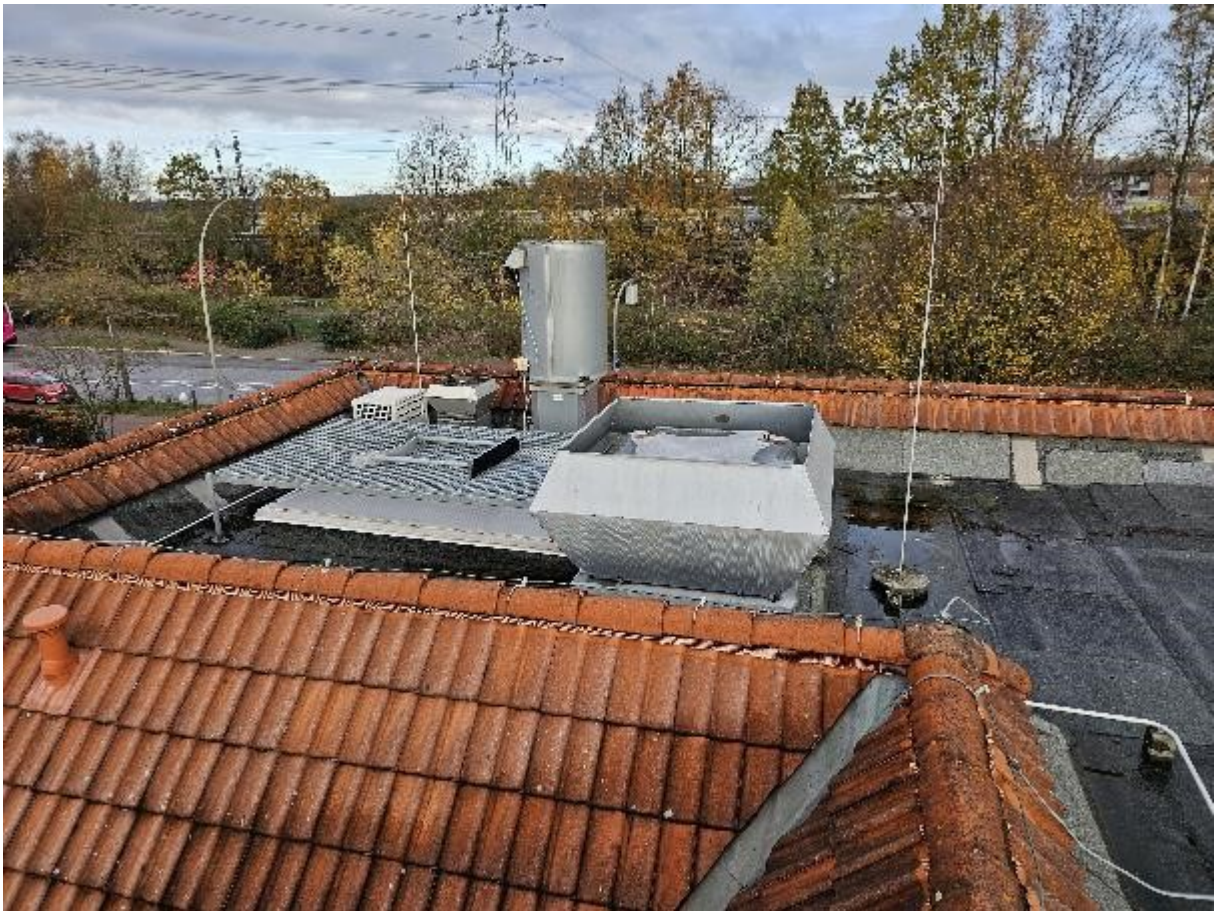
Abb. oben/unten: Teilbauabschnitt 07 Dach über Kantine mit Lüftungseinbauten und Lichtkuppel

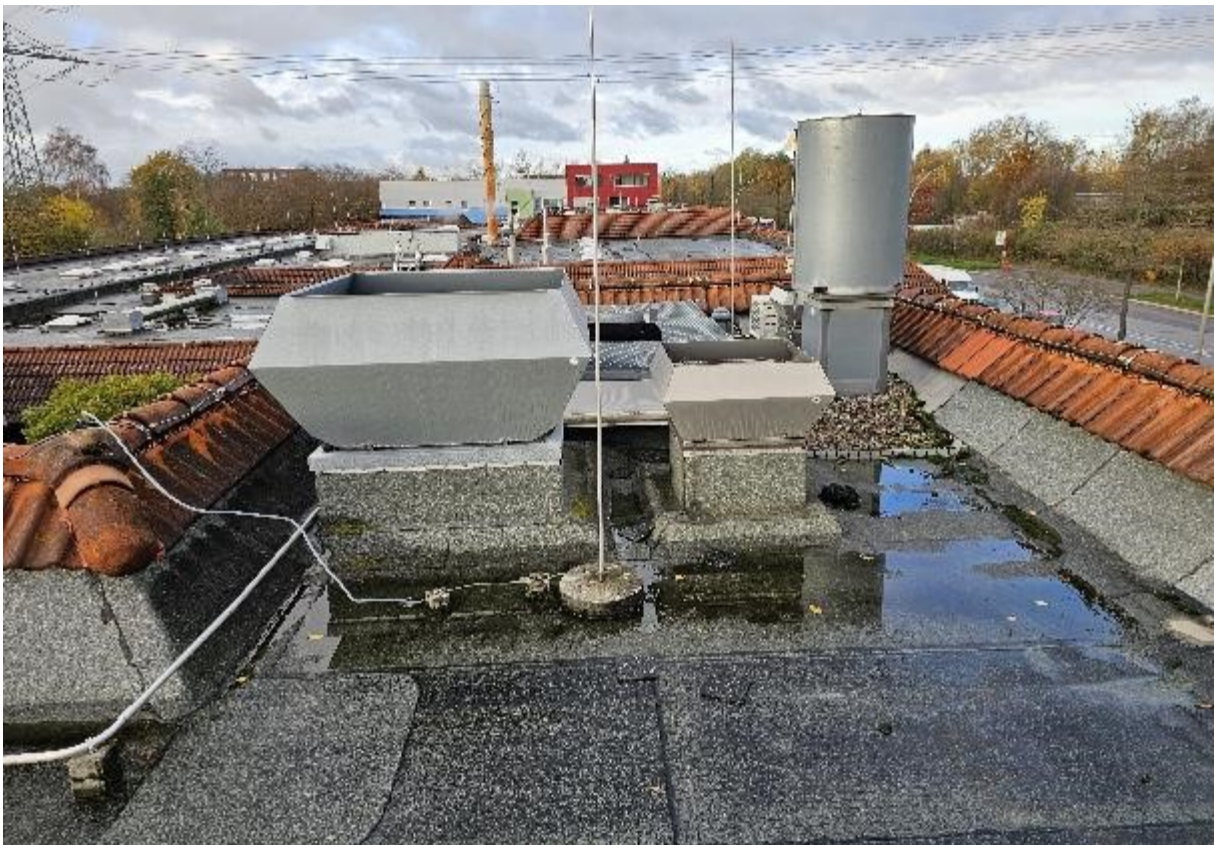
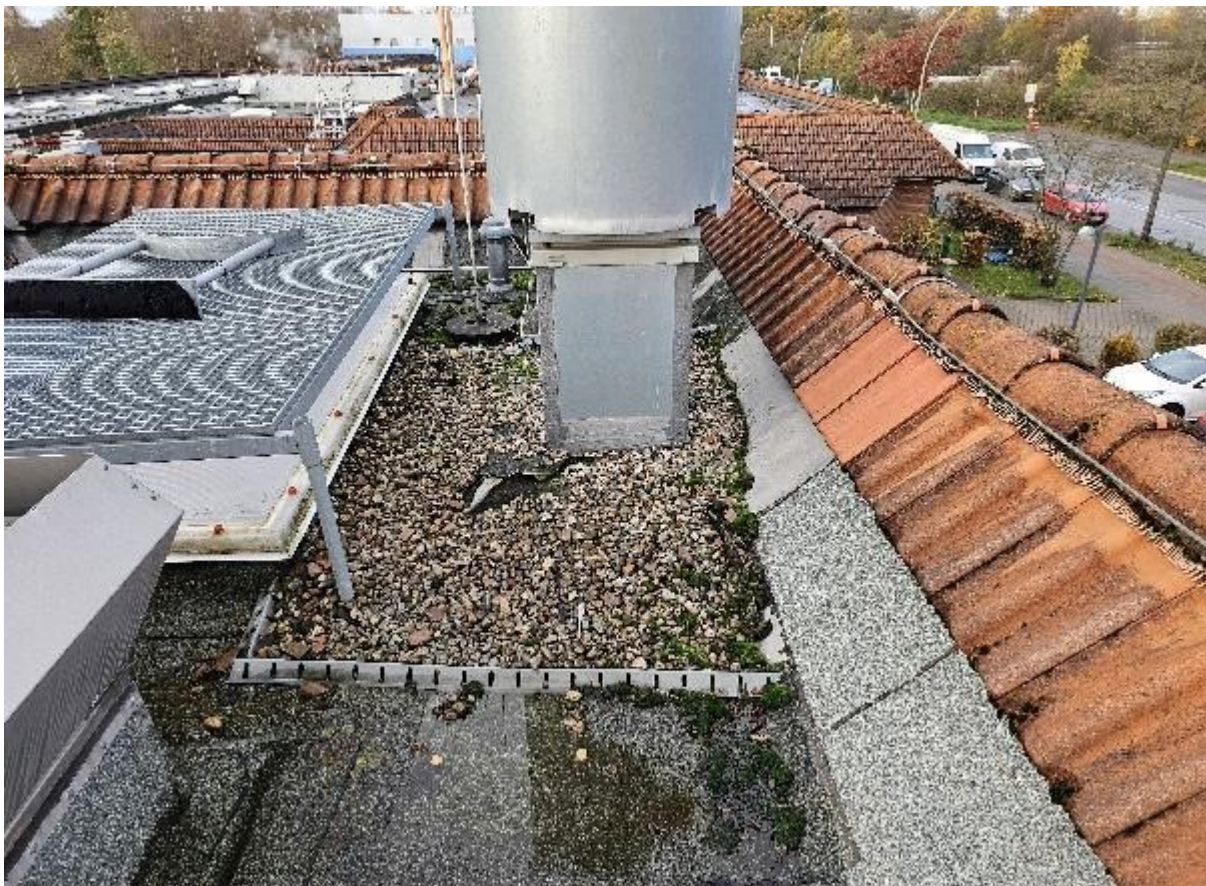
Abb. oben/unten: Teilbauabschnitt 07 Dach über Kantine mit Lüftungseinbauten, Kies und Lichtkuppel mit Schutz-GiRo

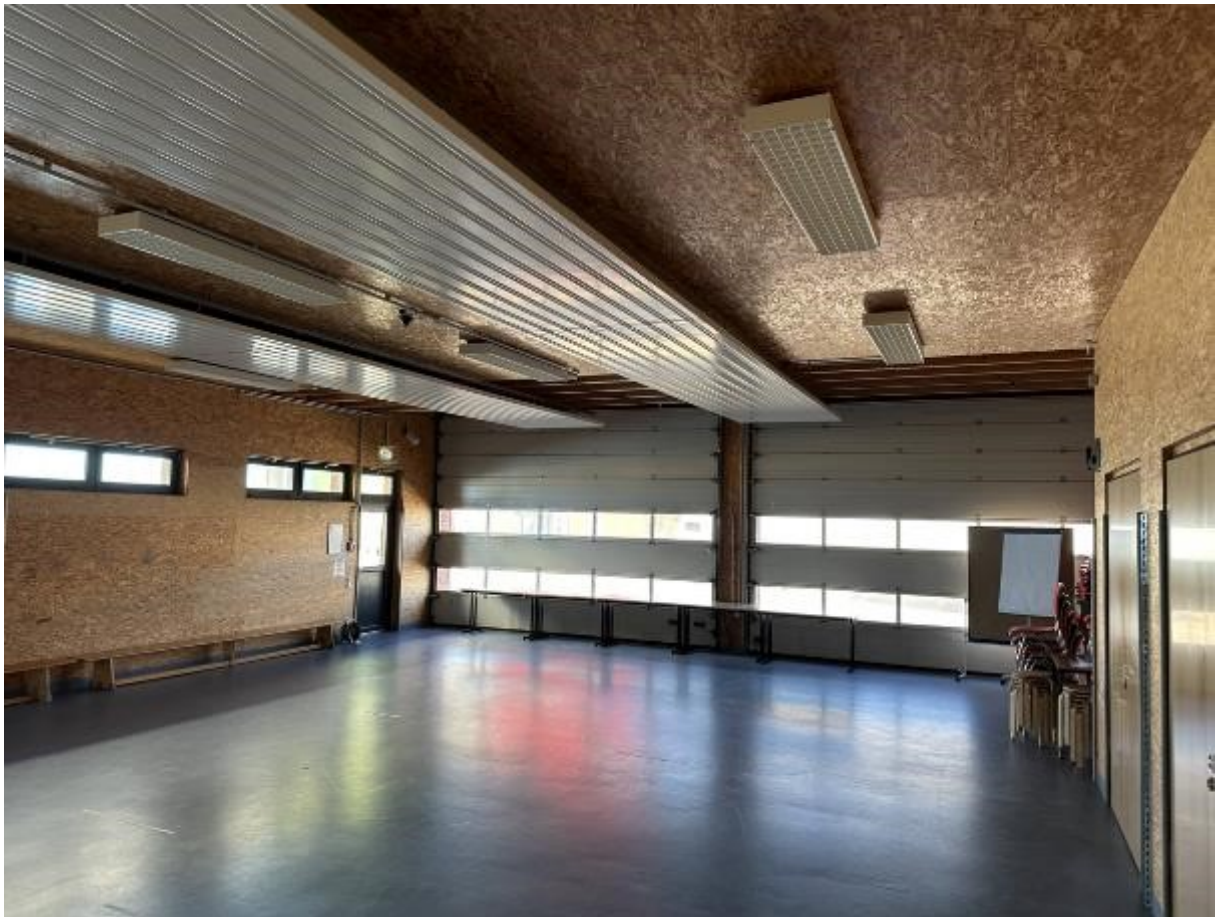
Abb. oben: Kaltlager ausgebauter Bereich
