Fotodokumentation

Projekt: Dachsanierung der Flachdächer von zwei Gebäuden einer Behinderteneinrichtung

Ort: Rahel-Varnhagen-Weg 39, 21035 Hamburg-Bergedorf

Bauherr/Nutzer: Elbe-Werkstätten GmbH, Nymphenweg 22, 21077 Hamburg

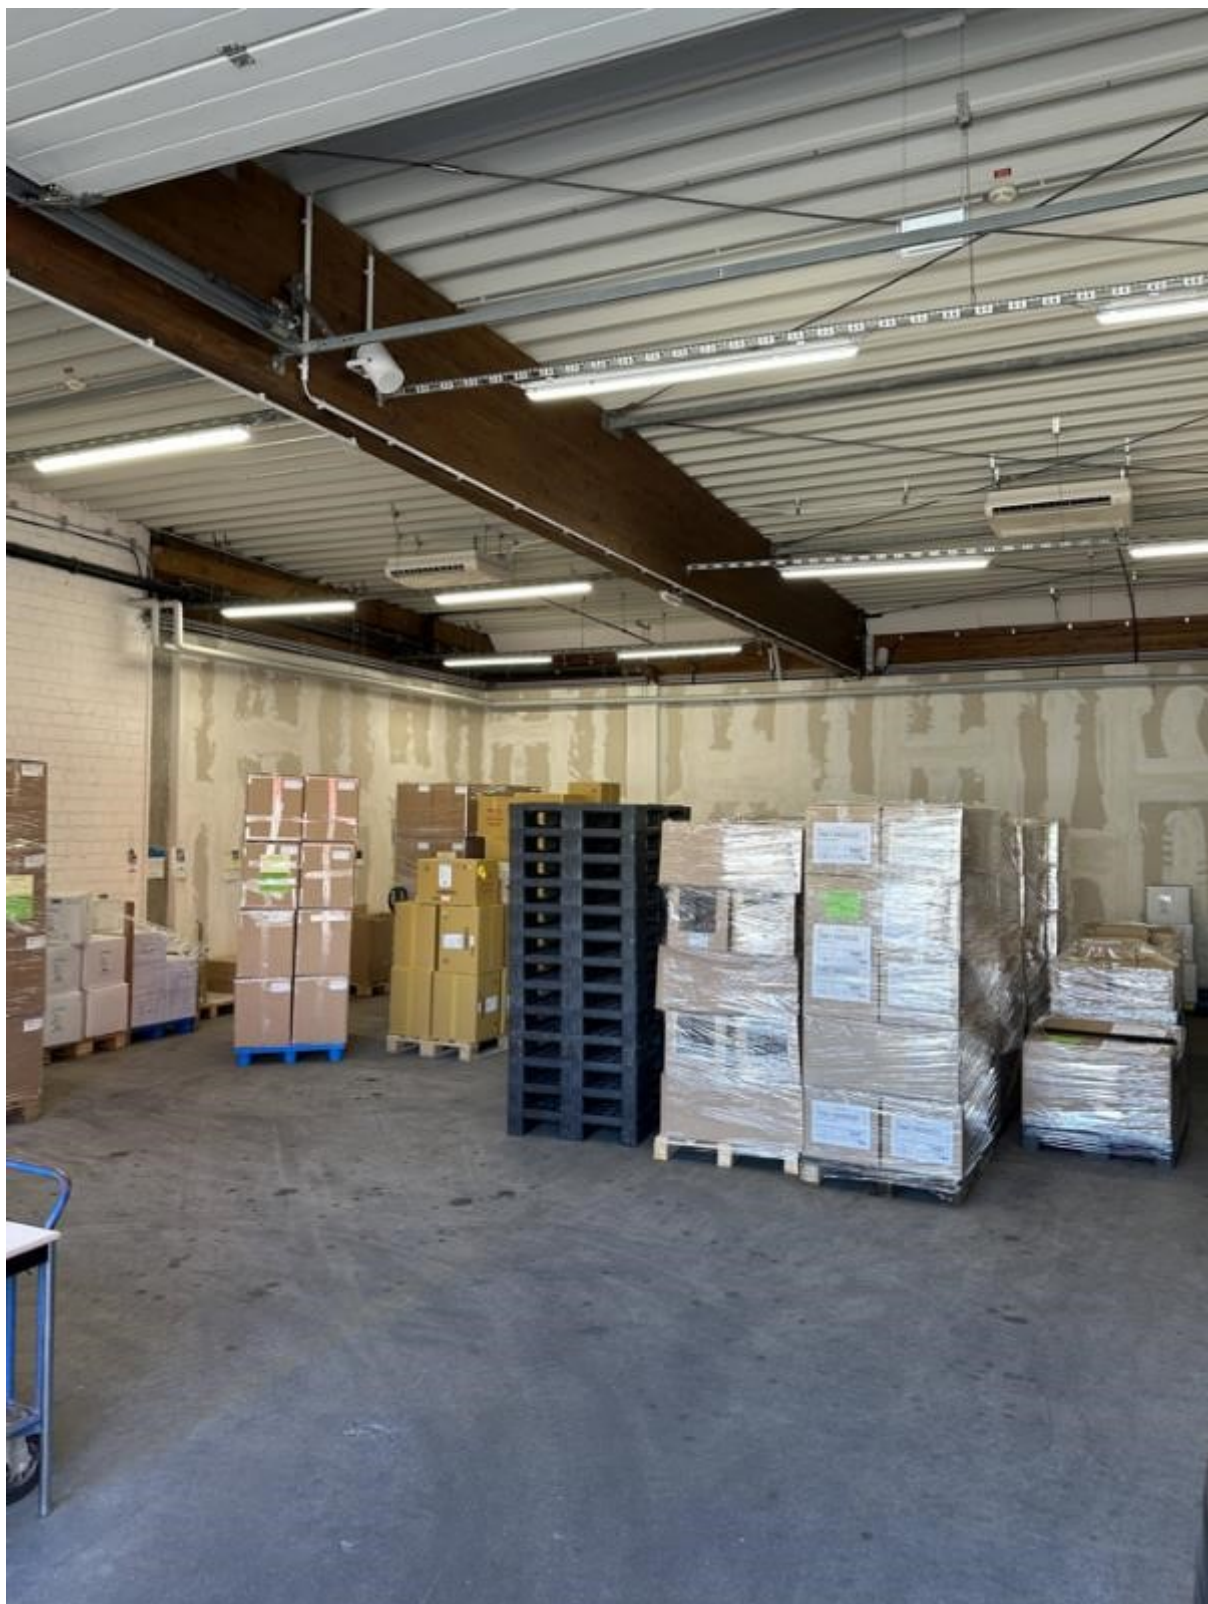
Abb. oben/unten: niedrig beheizter Lagerbereich mit ansichtigen Satteldachbindern
