Fotodokumentation Bestand

Johann-Peter-Hebel Schule

Semmelweisstraße 70, 78532 Tuttlingen

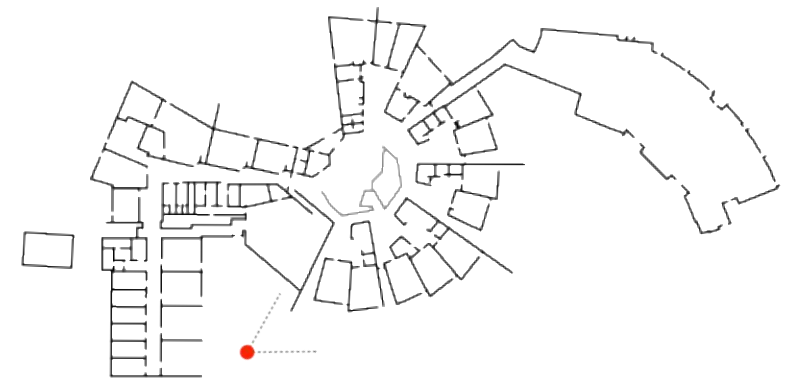
Ansicht Süd

Weiternutzung Bestand

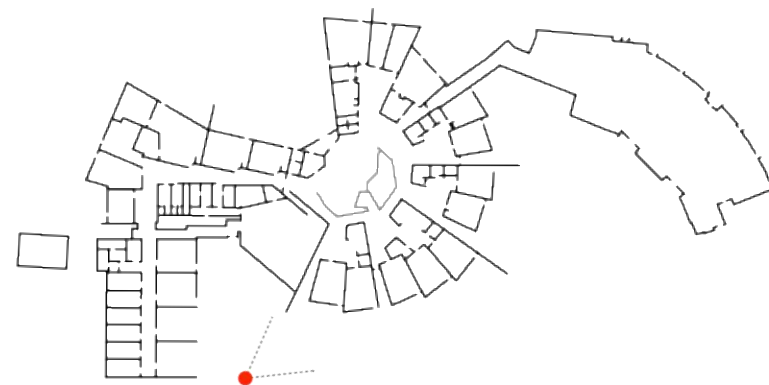
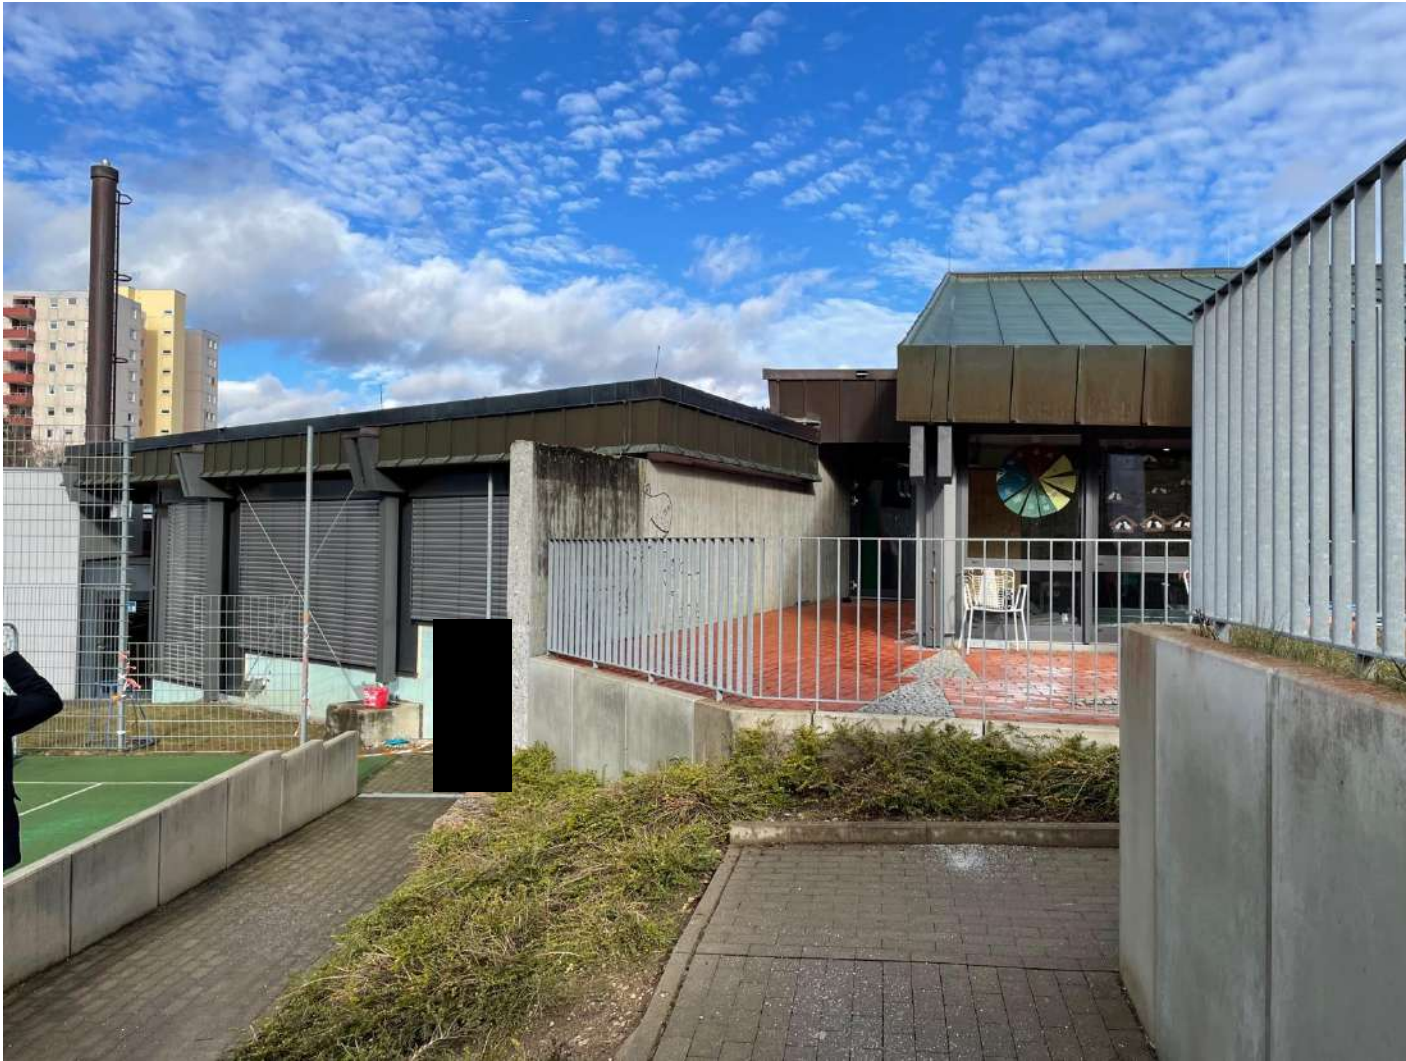
Ansicht Süd

Weiternutzung Bestand

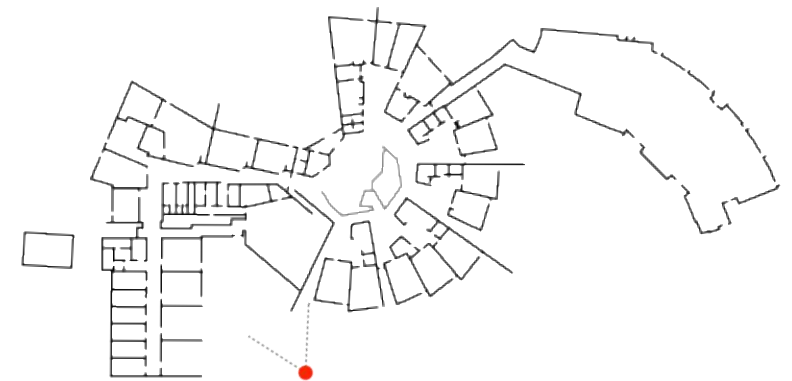
Ansicht Süd

Weiternutzung Bestand

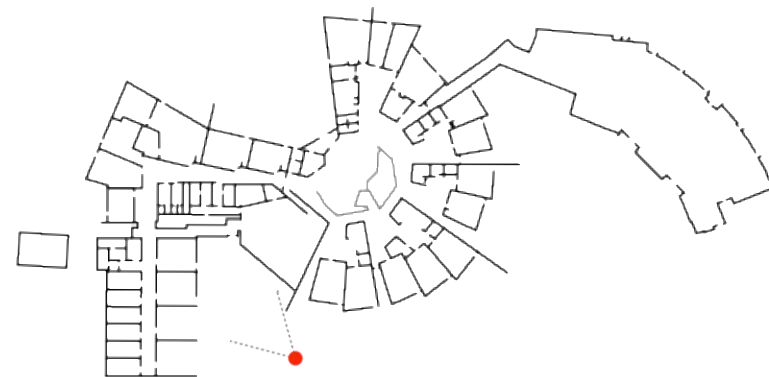
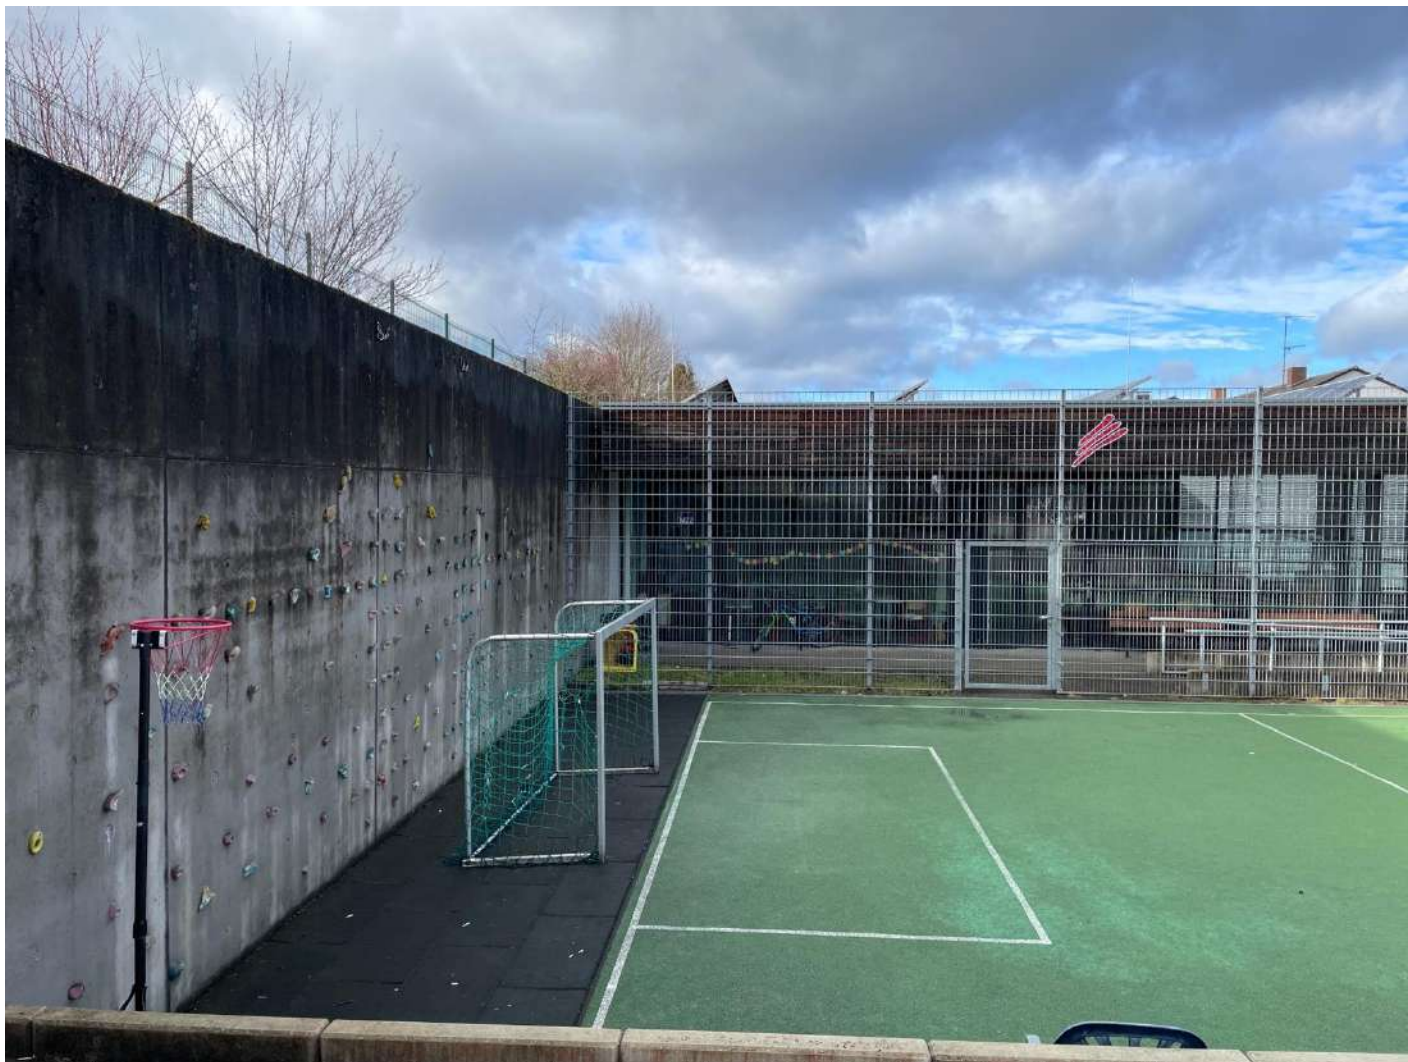
Sportplatz

Weiternutzung Bestand

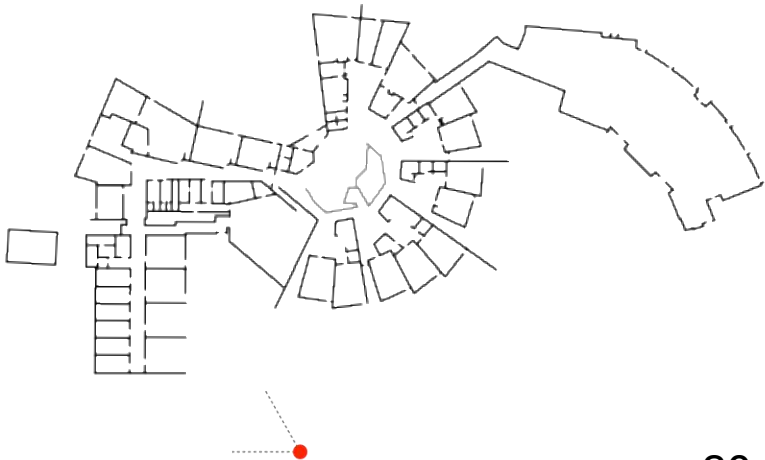
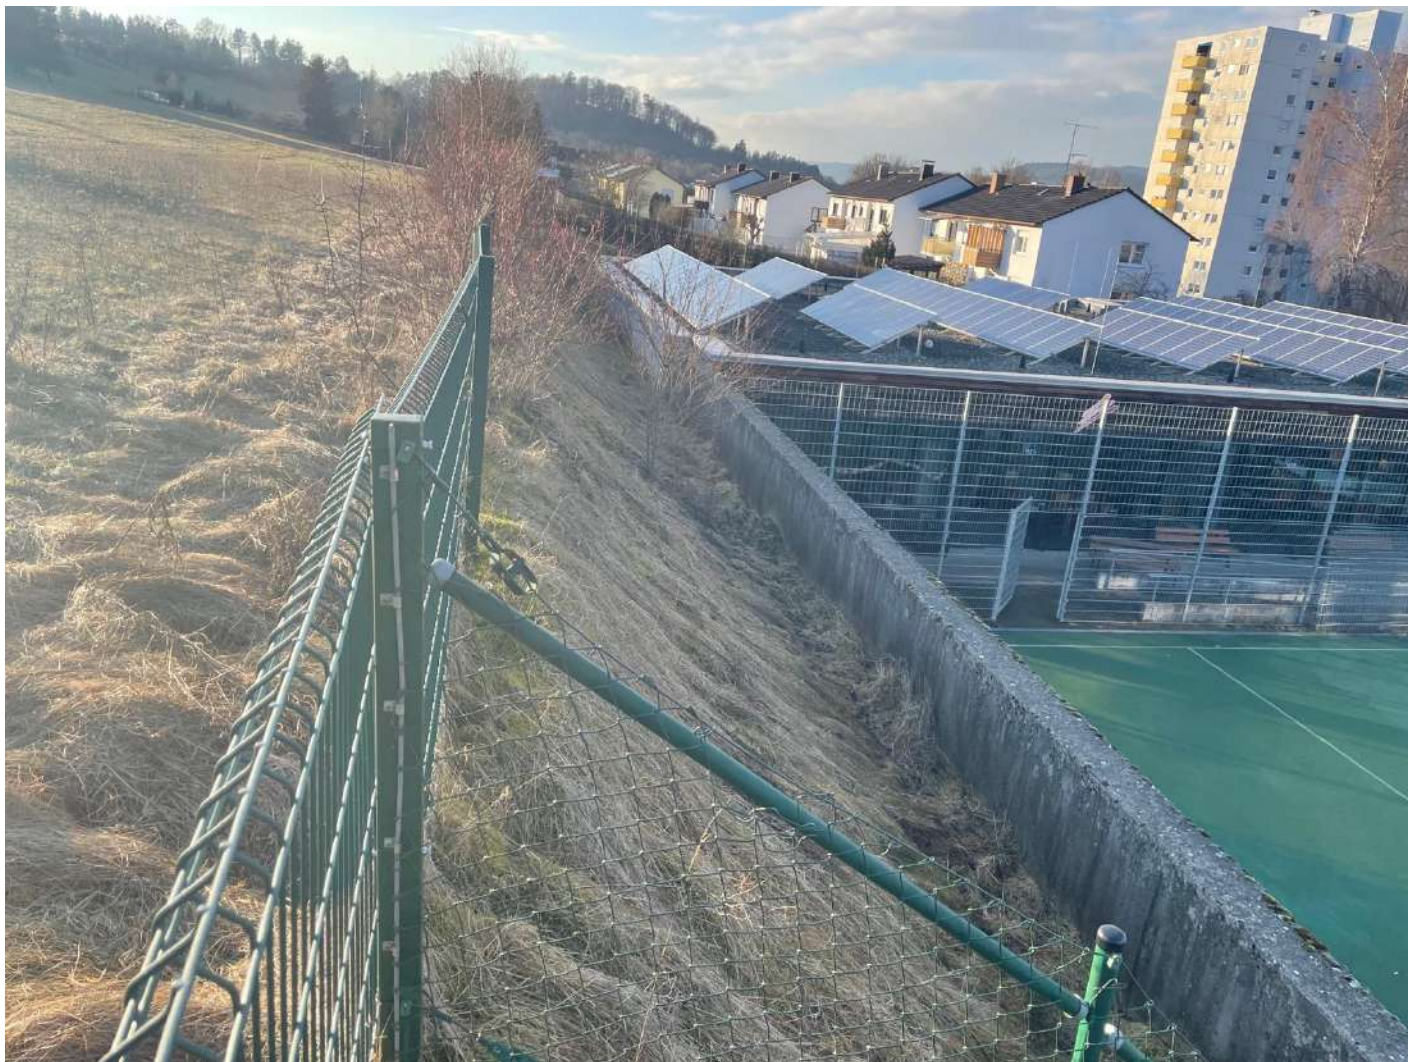
Sportplatz und Dach
Ansicht Süd-Ost

Weiternutzung Bestand

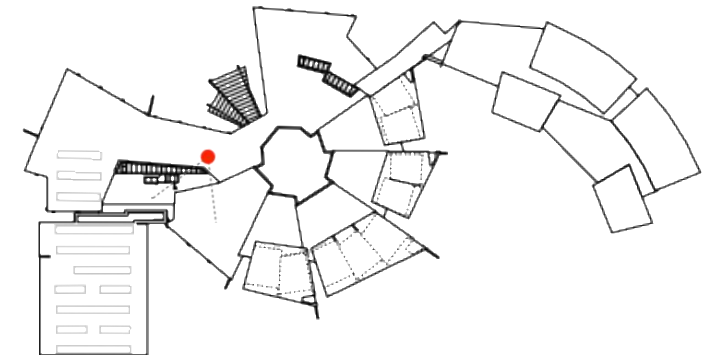
Blickrichtung Süden
Lüftungsanlage

Erhalt temporär (Abbruch Gewerk Rohbau)

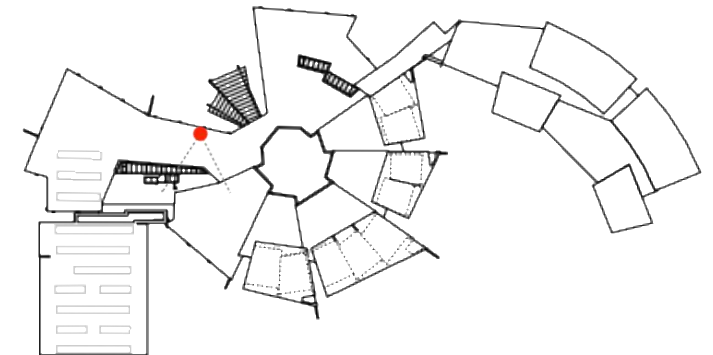
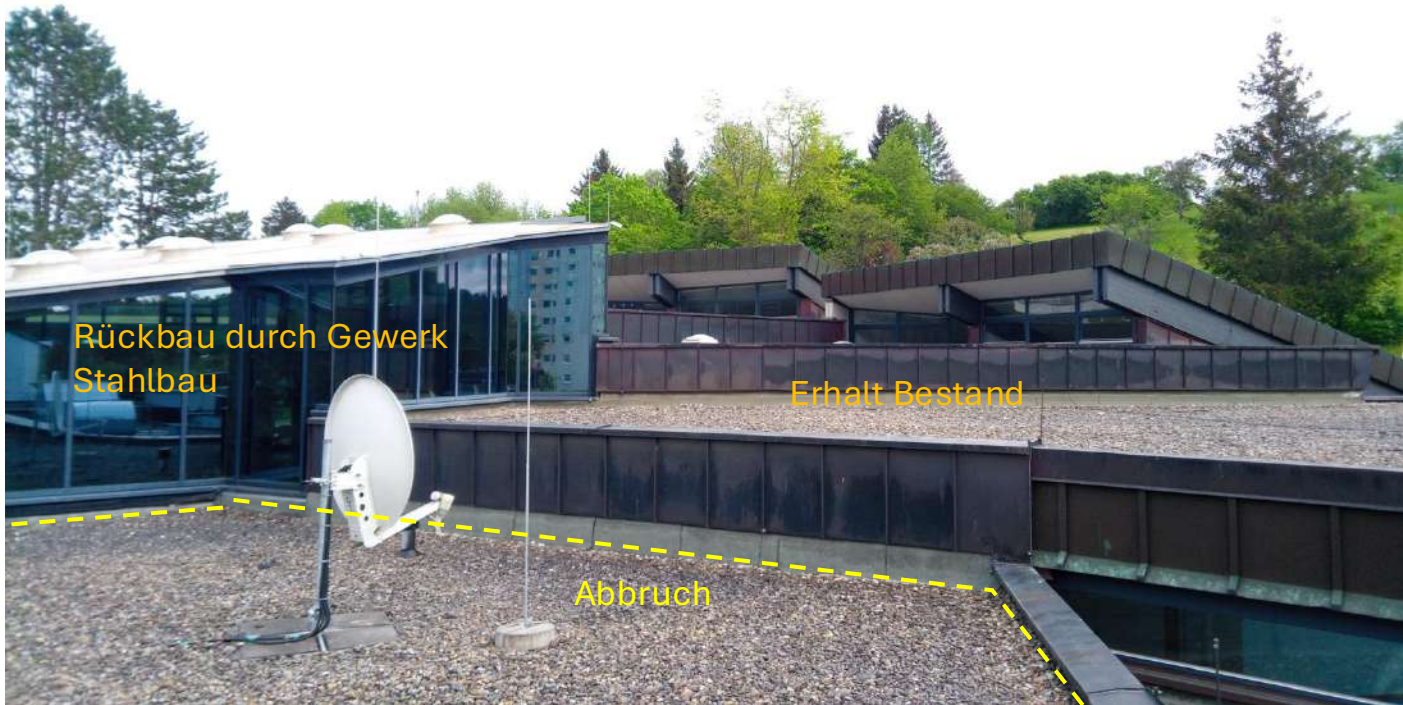
Blickrichtung Süden
Oberlichter

Wiederverwendung

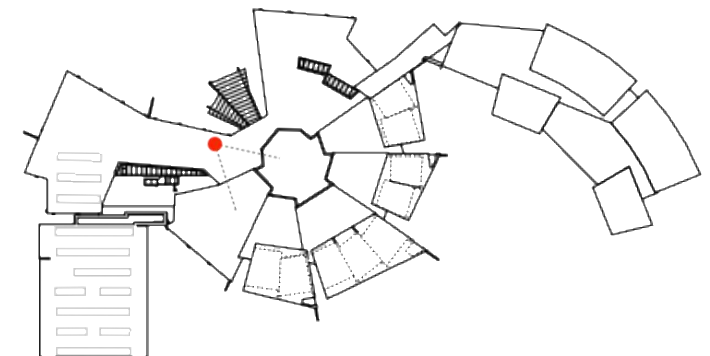
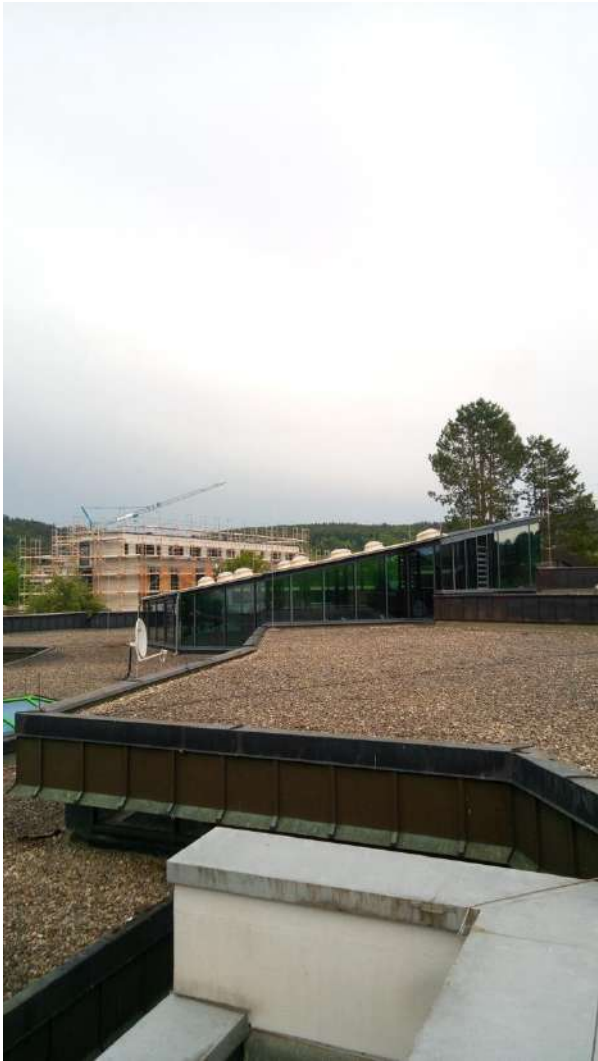
Blickrichtung Süden
Aula-Dach

Wiederverwendung

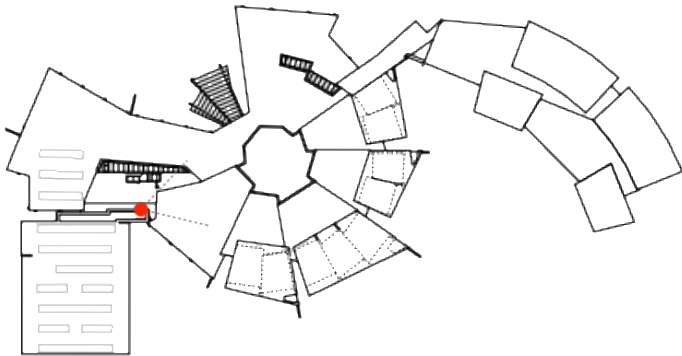
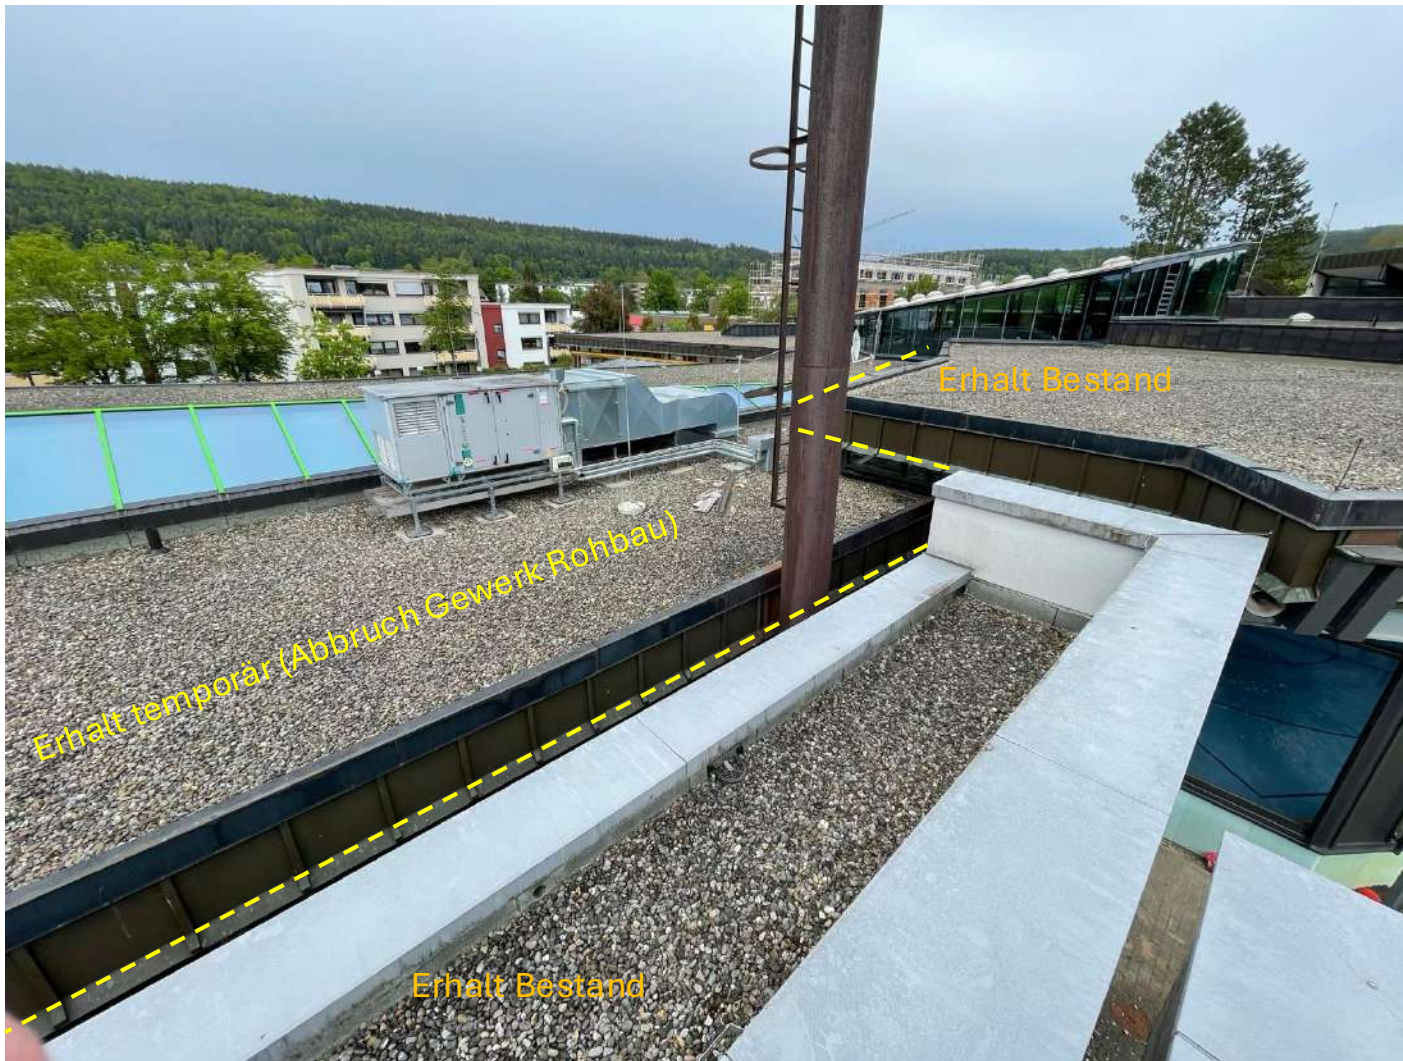
Blickrichtung Osten
Aula-Dach

Wiederverwendung,
Erhalt Bestand

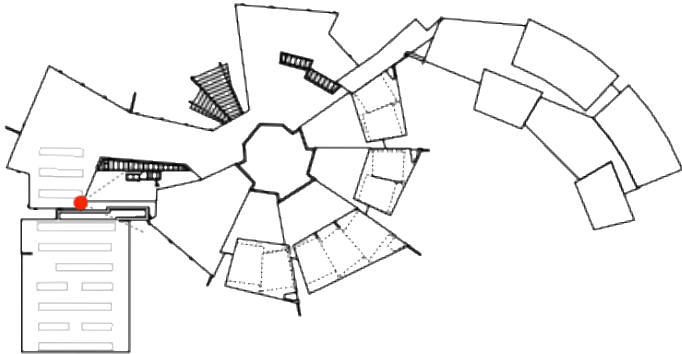
Lichthof

Abbruch

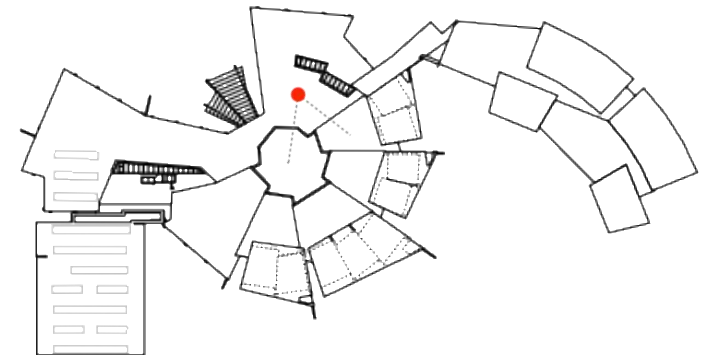
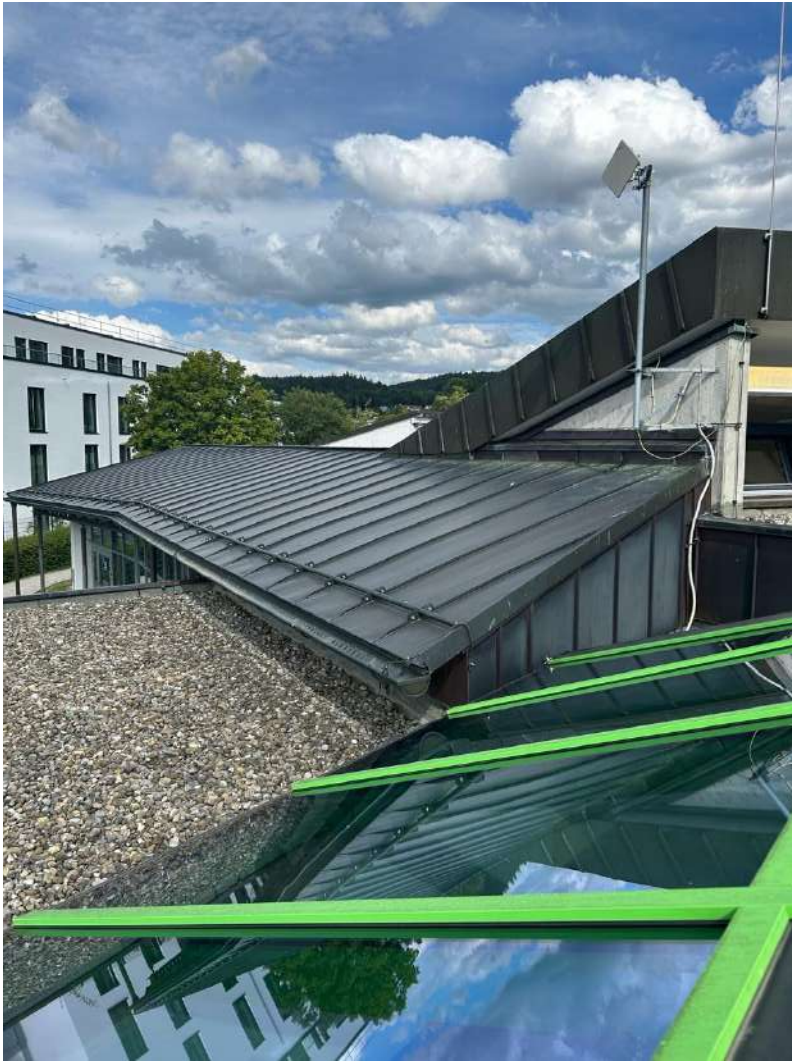
Blickrichtung Süd
Aula-Dach

Wiederverwendung

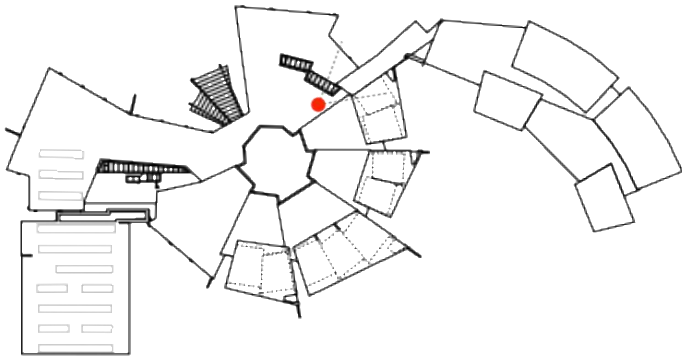
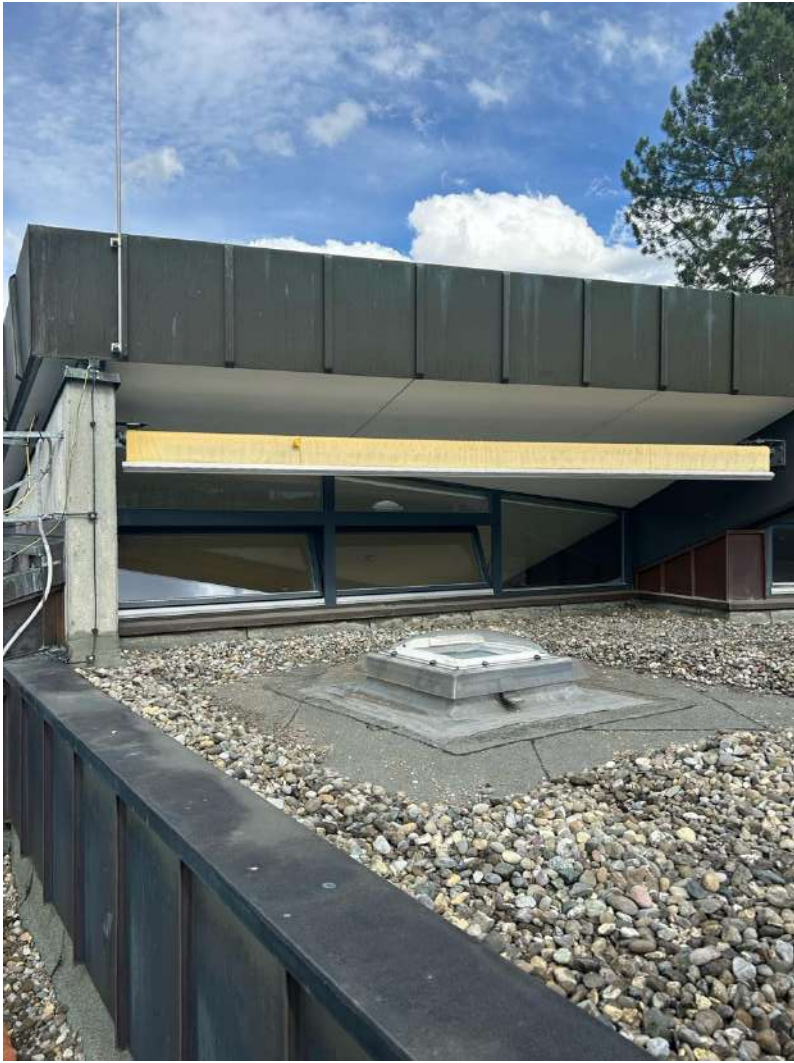
Blickrichtung Nord-Ost
Oberlichter

Wiederverwendung
Anschluss Kindertandach

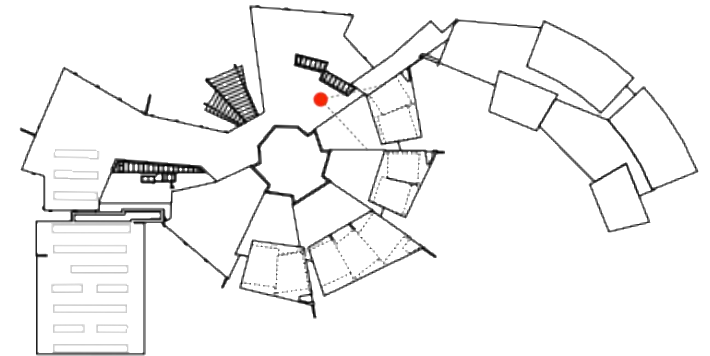
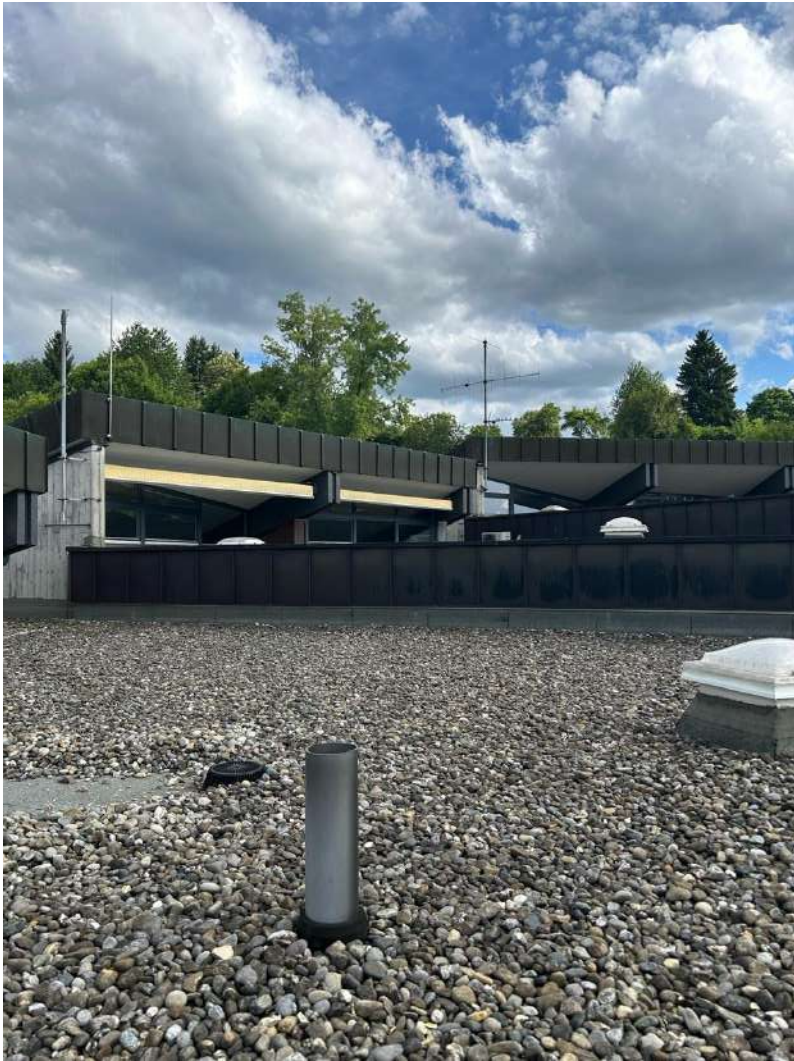
Bestandsschrägdach

Erhalt Bestand

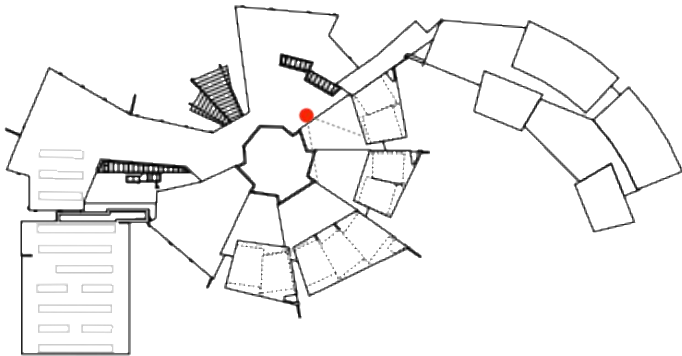
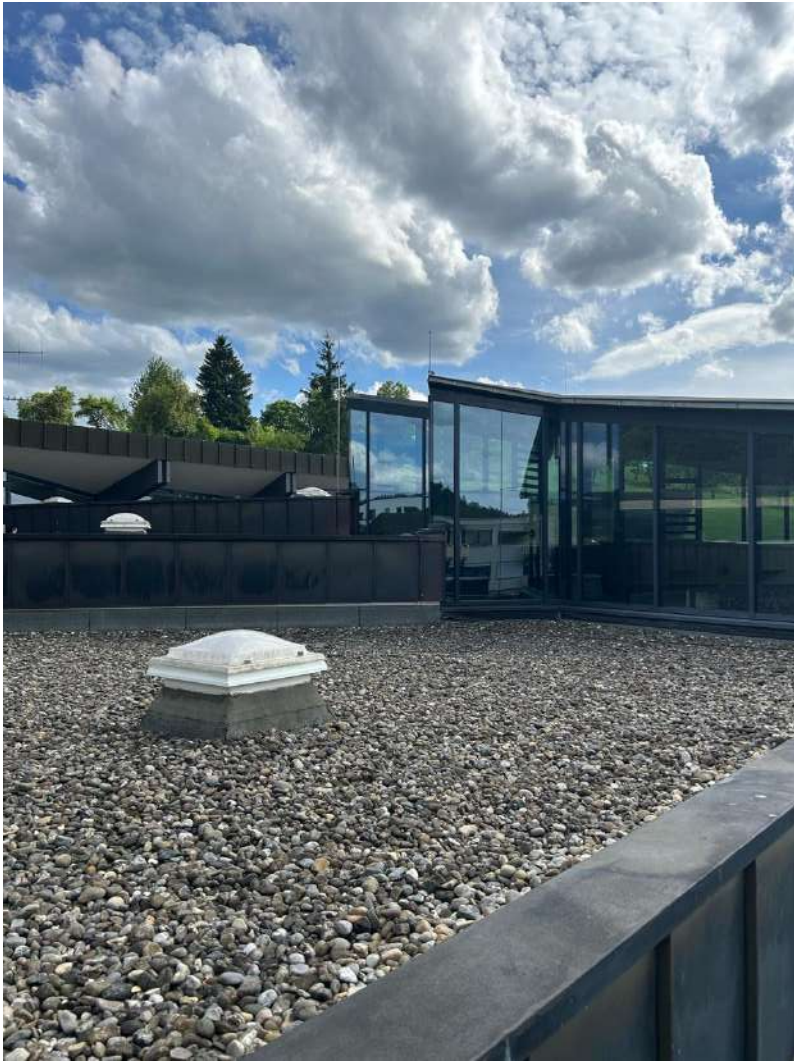
Blickrichtung Osten
Kies

Erhalt Bestand

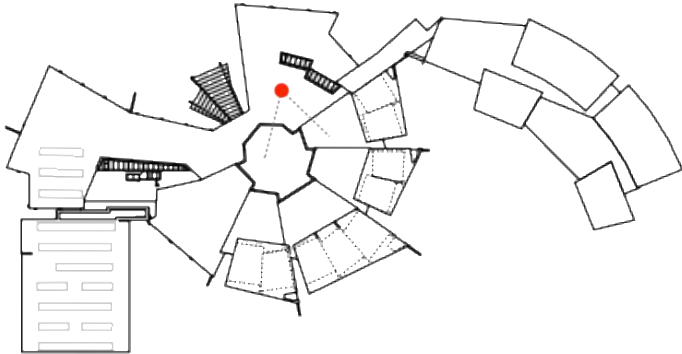
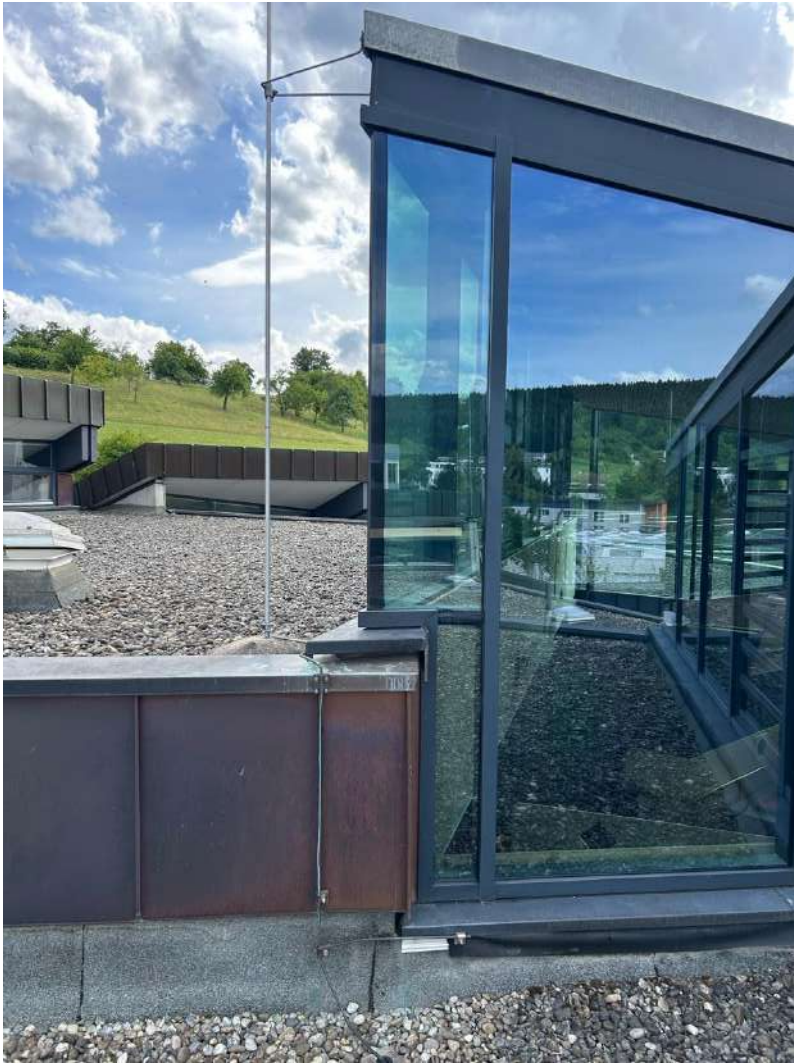
Aula-Dach

Wiederverwendung
Erhalt Bestand

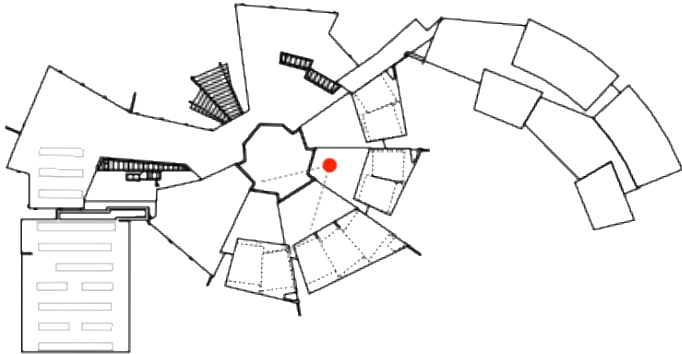
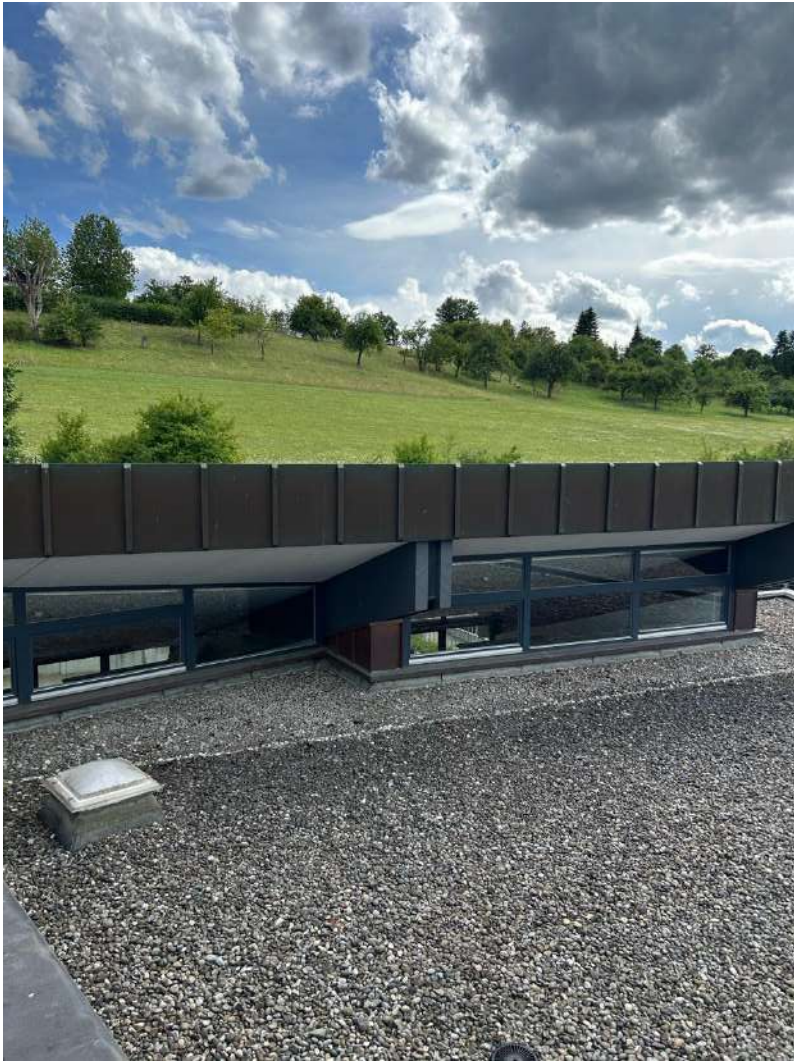
Blickrichtung Süden
Aula-Dach

Wiederverwendung
Erhalt Bestand

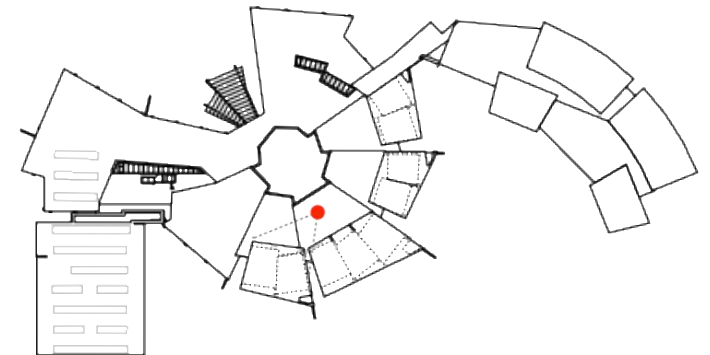
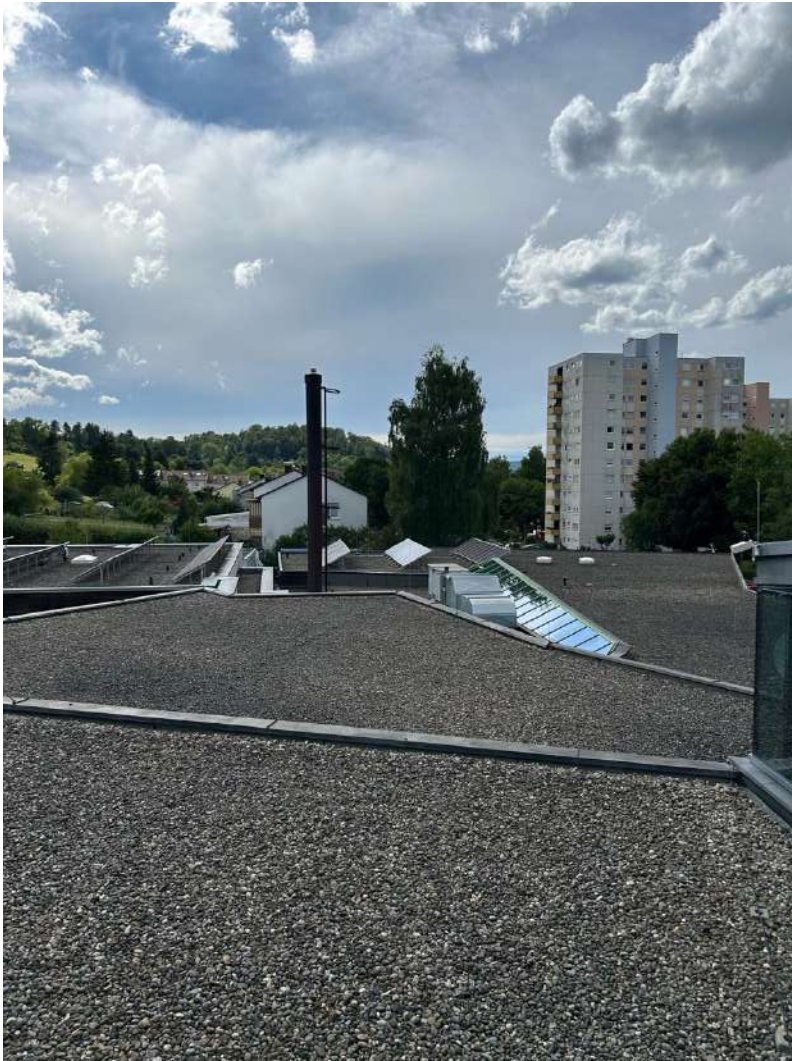
Blickrichtung Süden

Erhalt Bestand

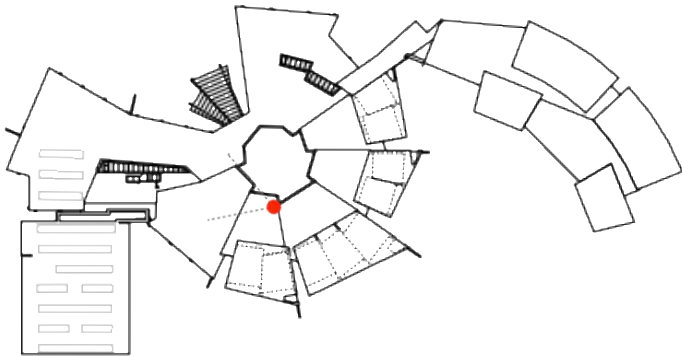
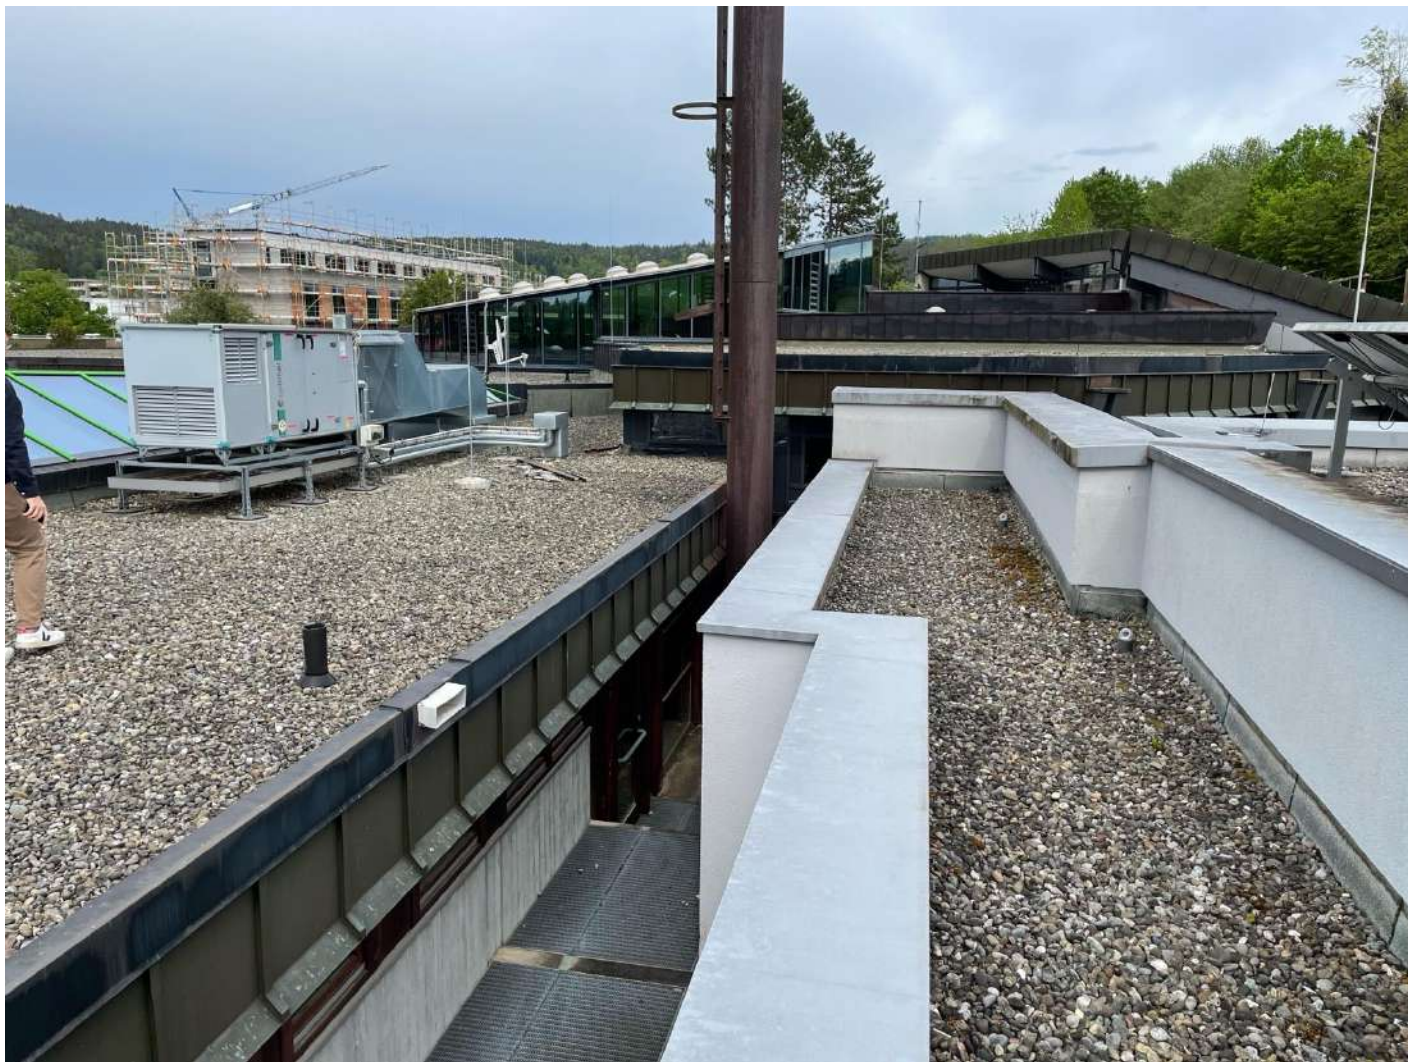
Blickrichtung Westen

Erhalt Bestand

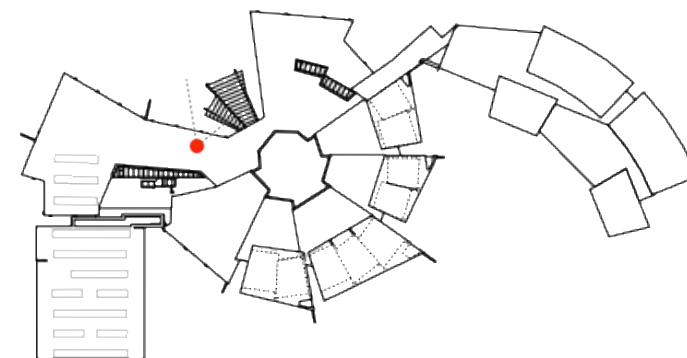
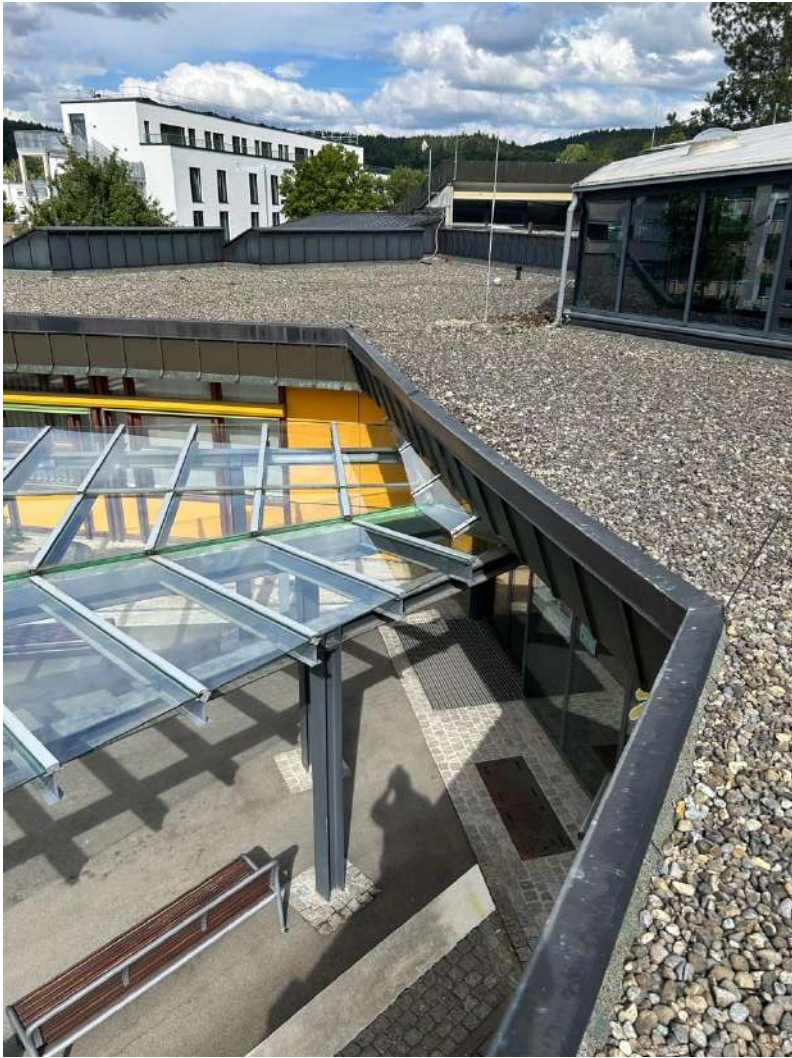
Blickrichtung Norden
Überdachung Eingang

Erhalt Bestand

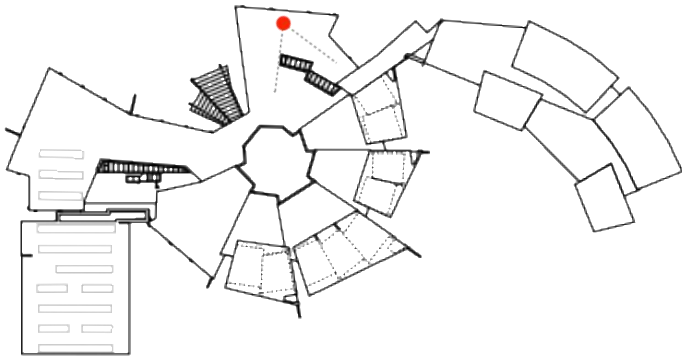
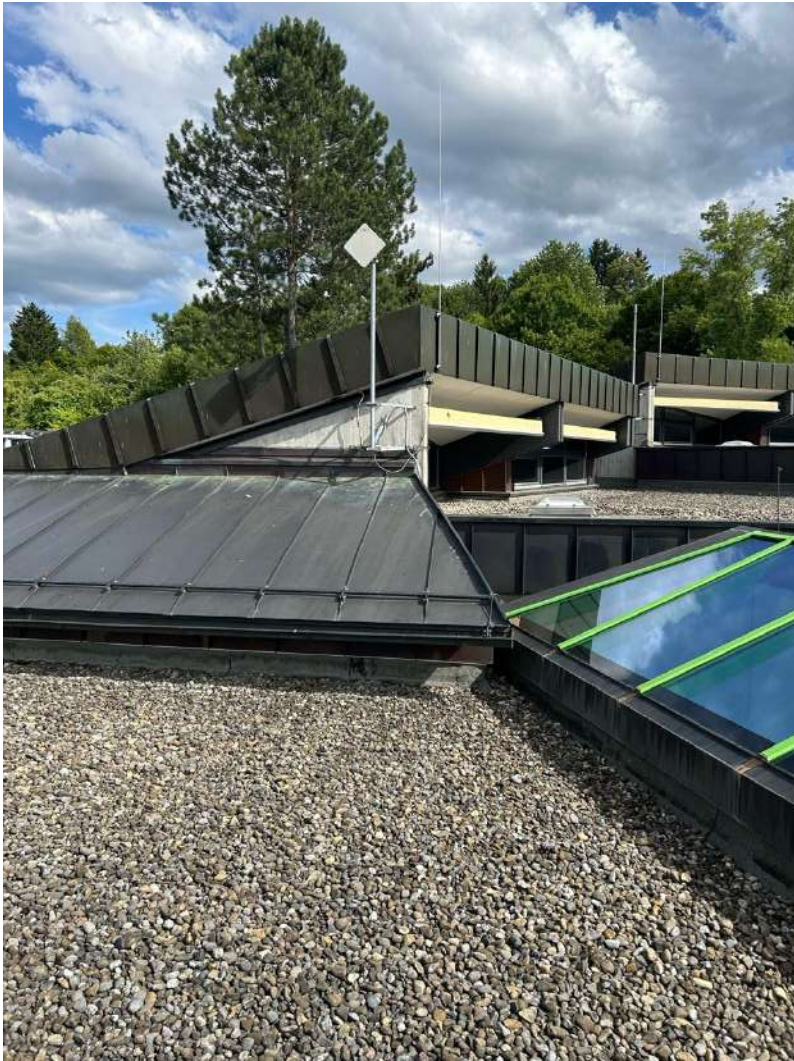
Blickrichtung Westen
Oberlichter

Wiederverwendung

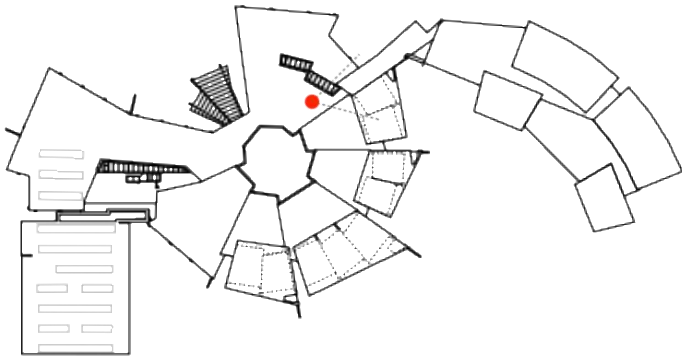
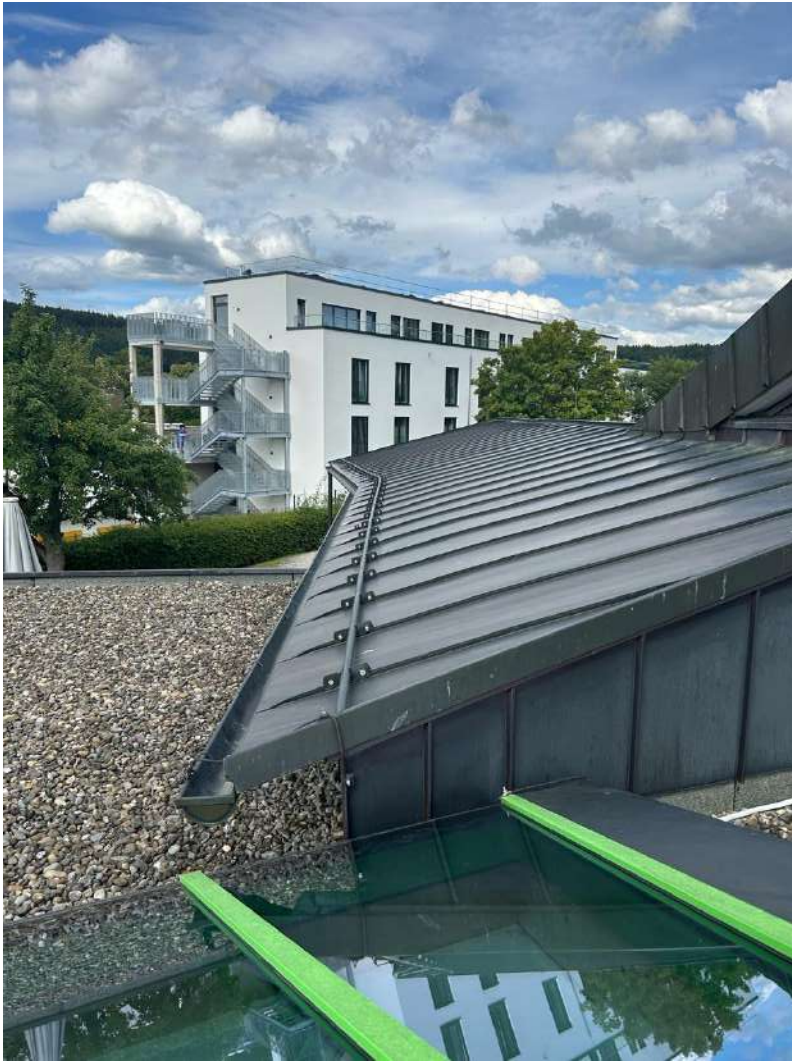
Blickrichtung Osten
Oberlichter

Wiederverwendung
Anschluss Kindergarten
