Fotodokumentation Bestand

Johann-Peter-Hebel Schule

Semmelweisstraße 70, 78532 Tuttlingen

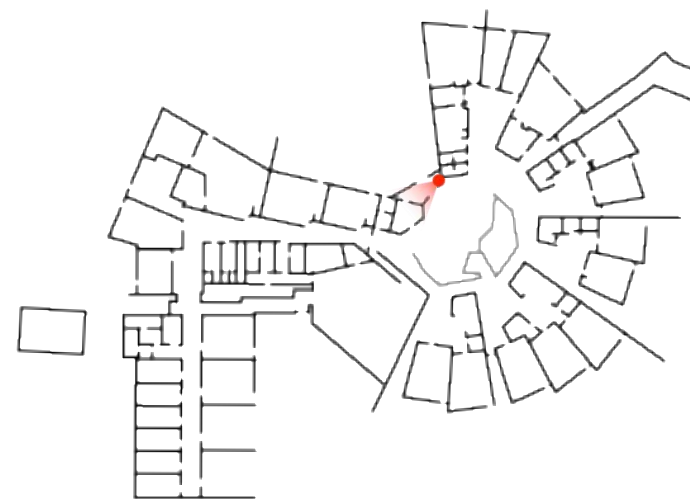
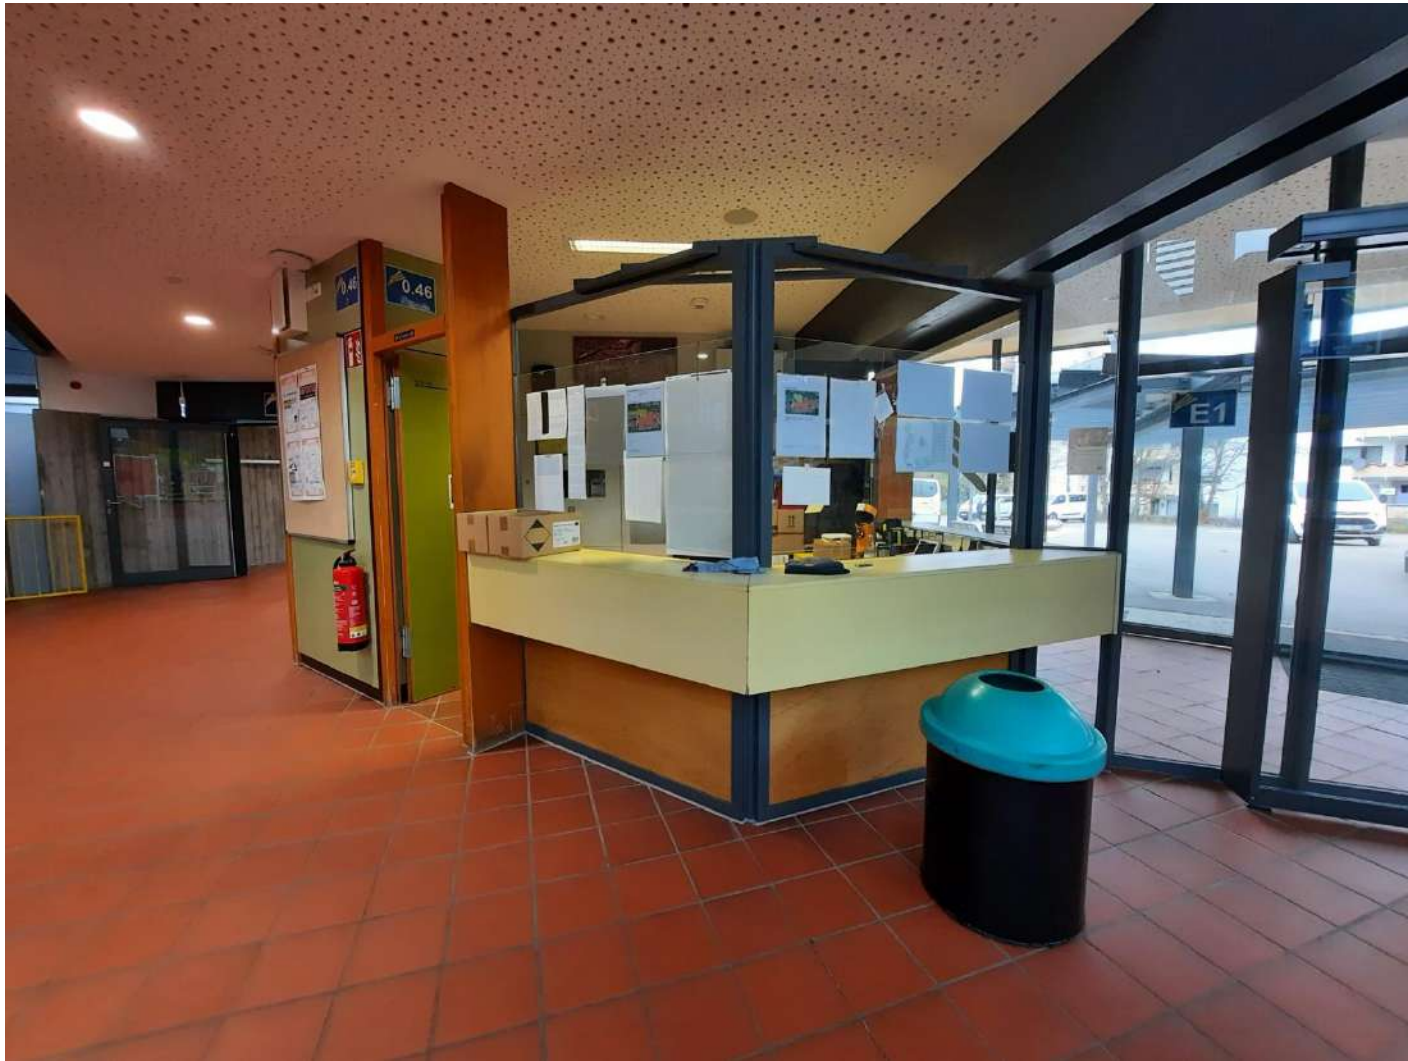
Windfang

Ersatzneubau

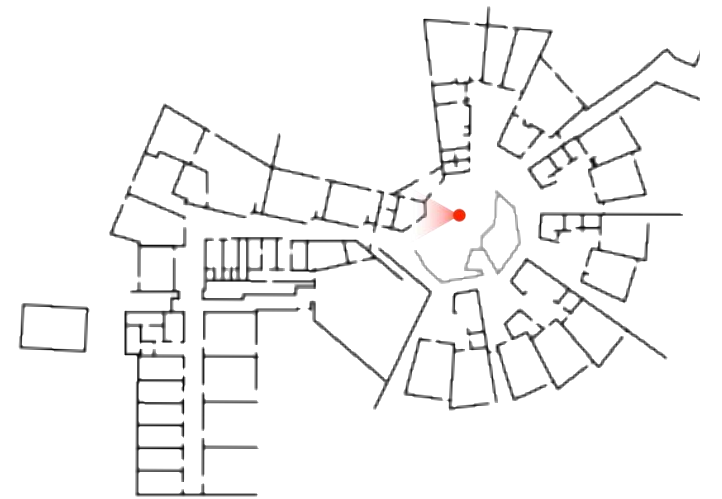
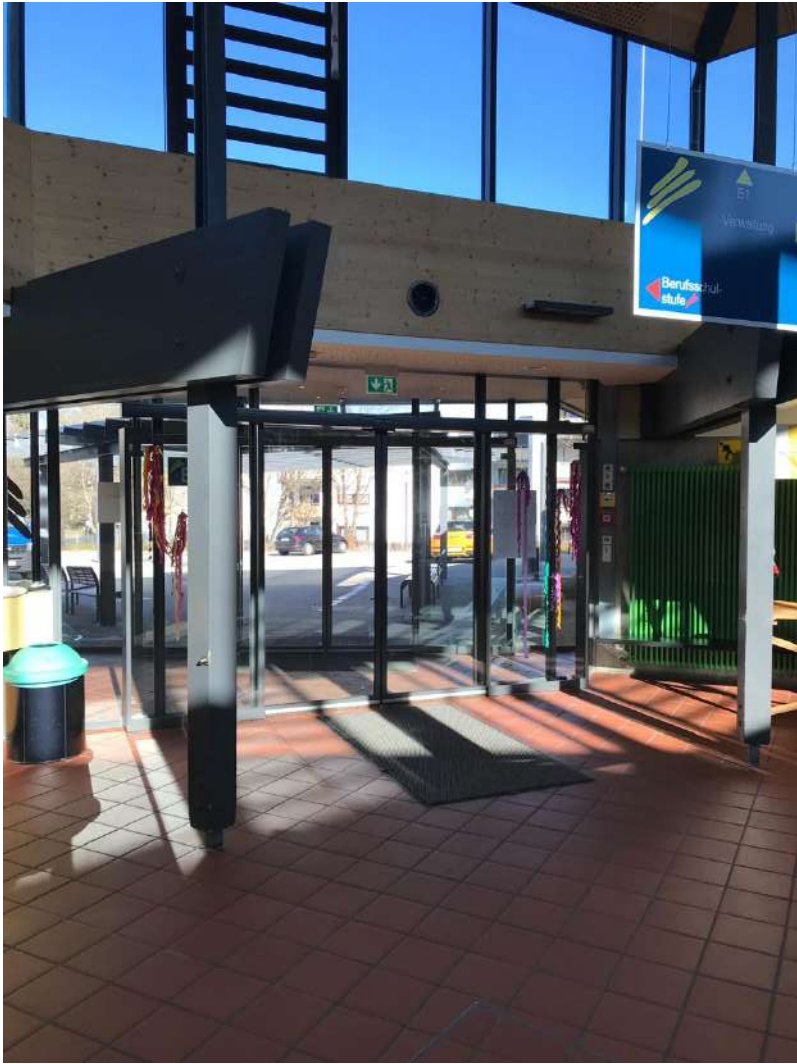
Rezeption

Sanierung Bestand

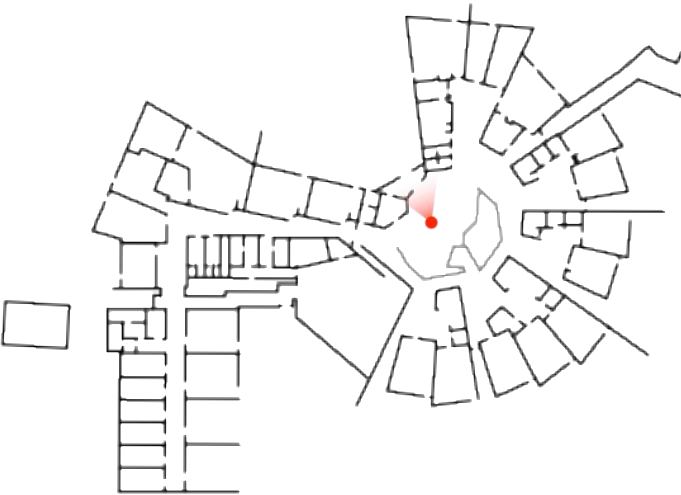
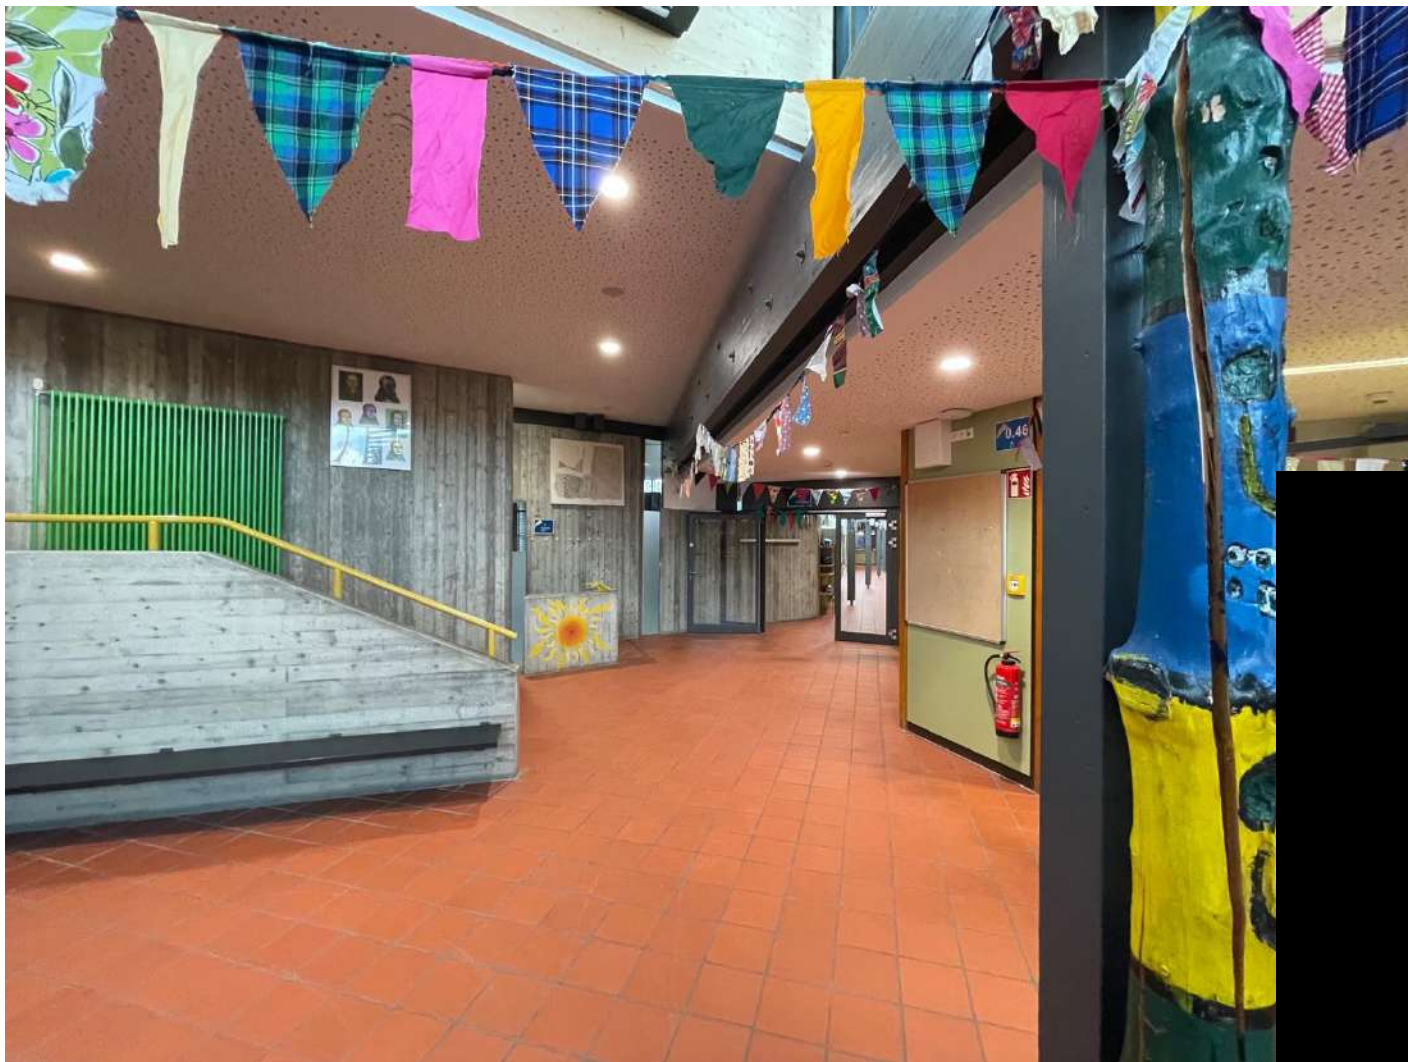
Eingang

Sanierung Bestand

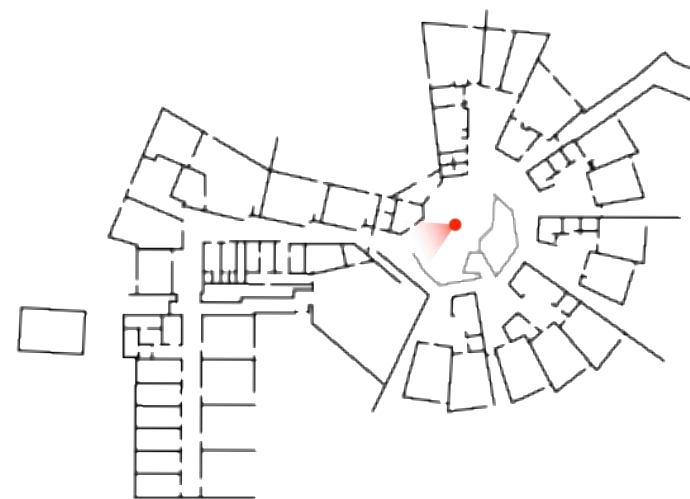
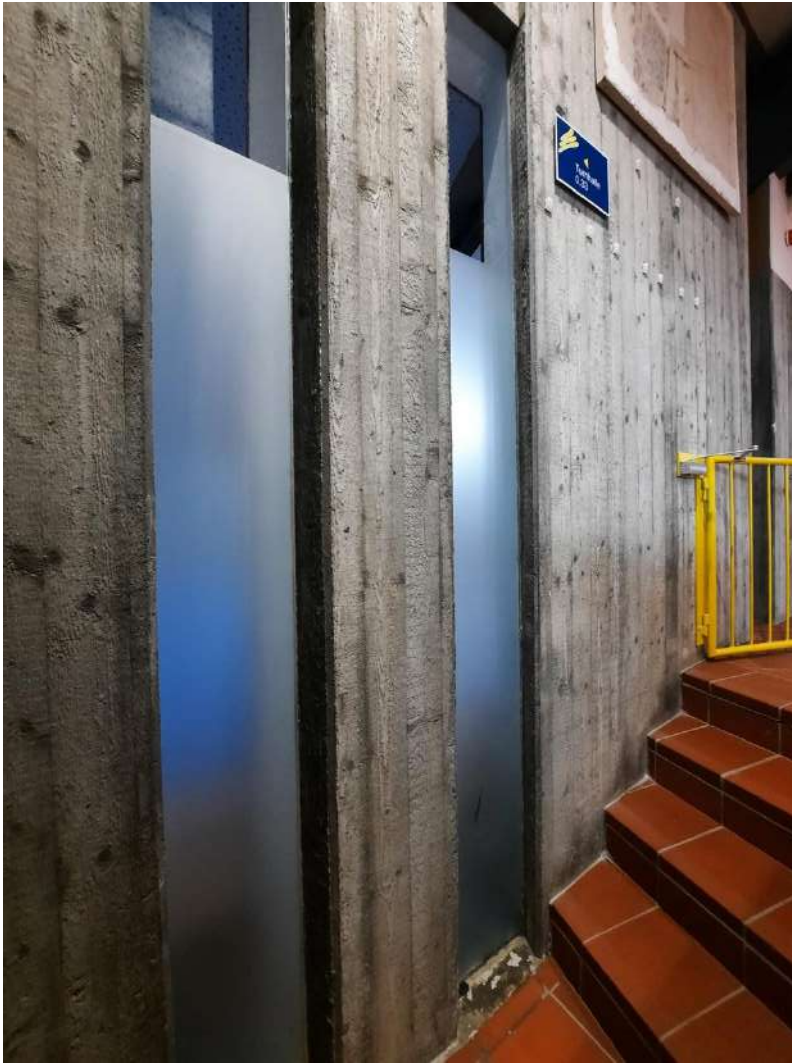
Aula

Sanierung Bestand

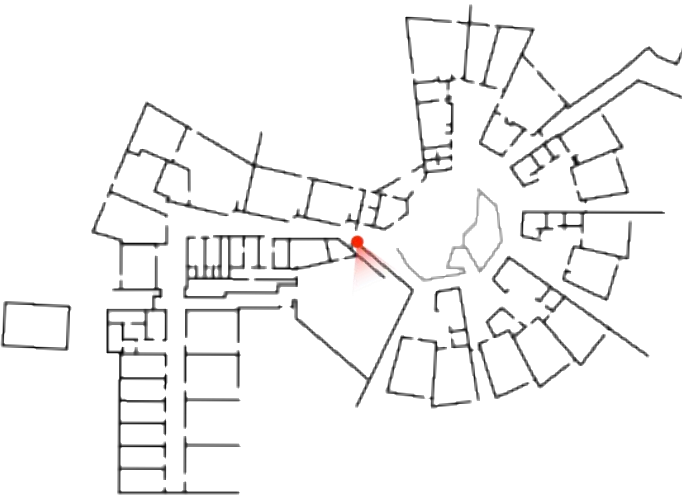
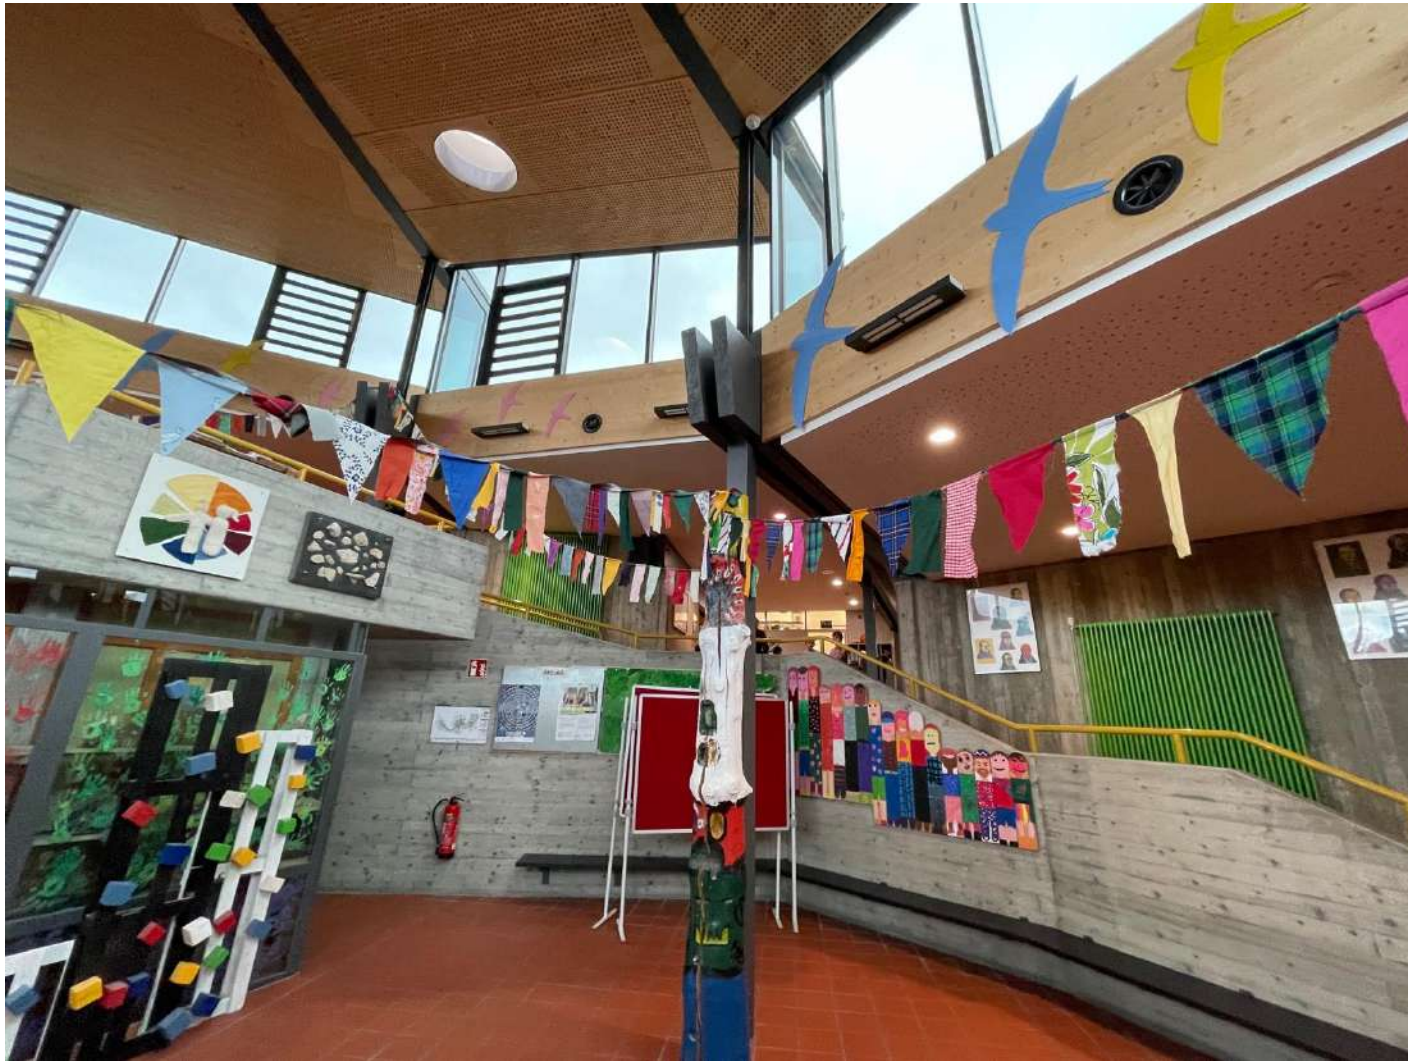
Fenster zwischen Sporthalle und
Treppe

Ersatzneubau

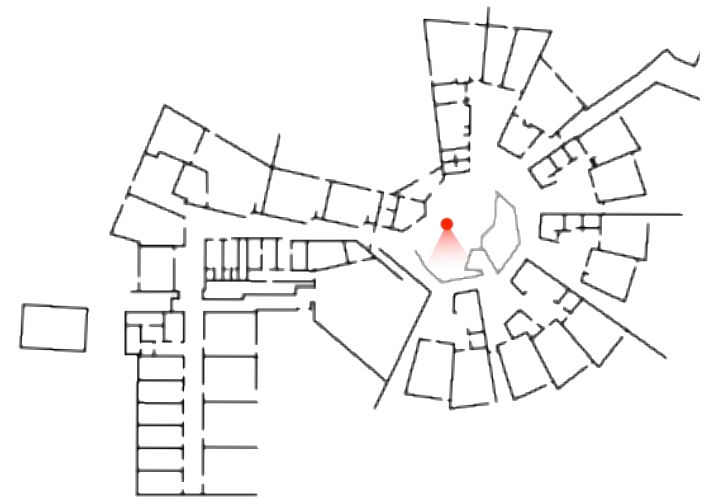
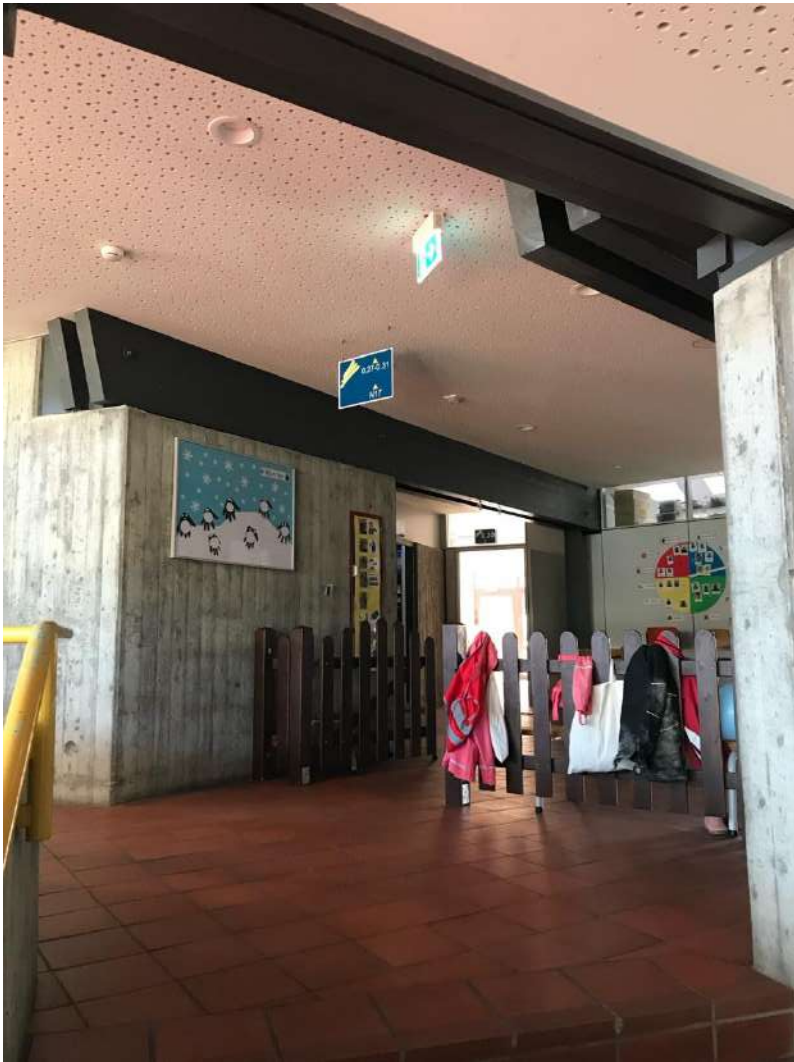
Aula

Sanierung Bestand

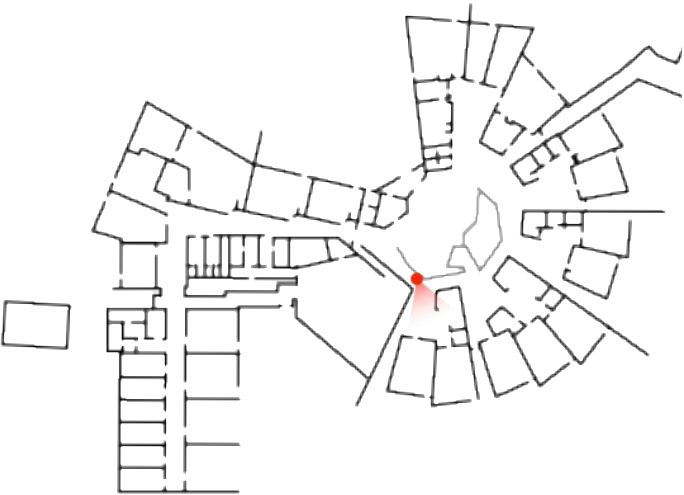
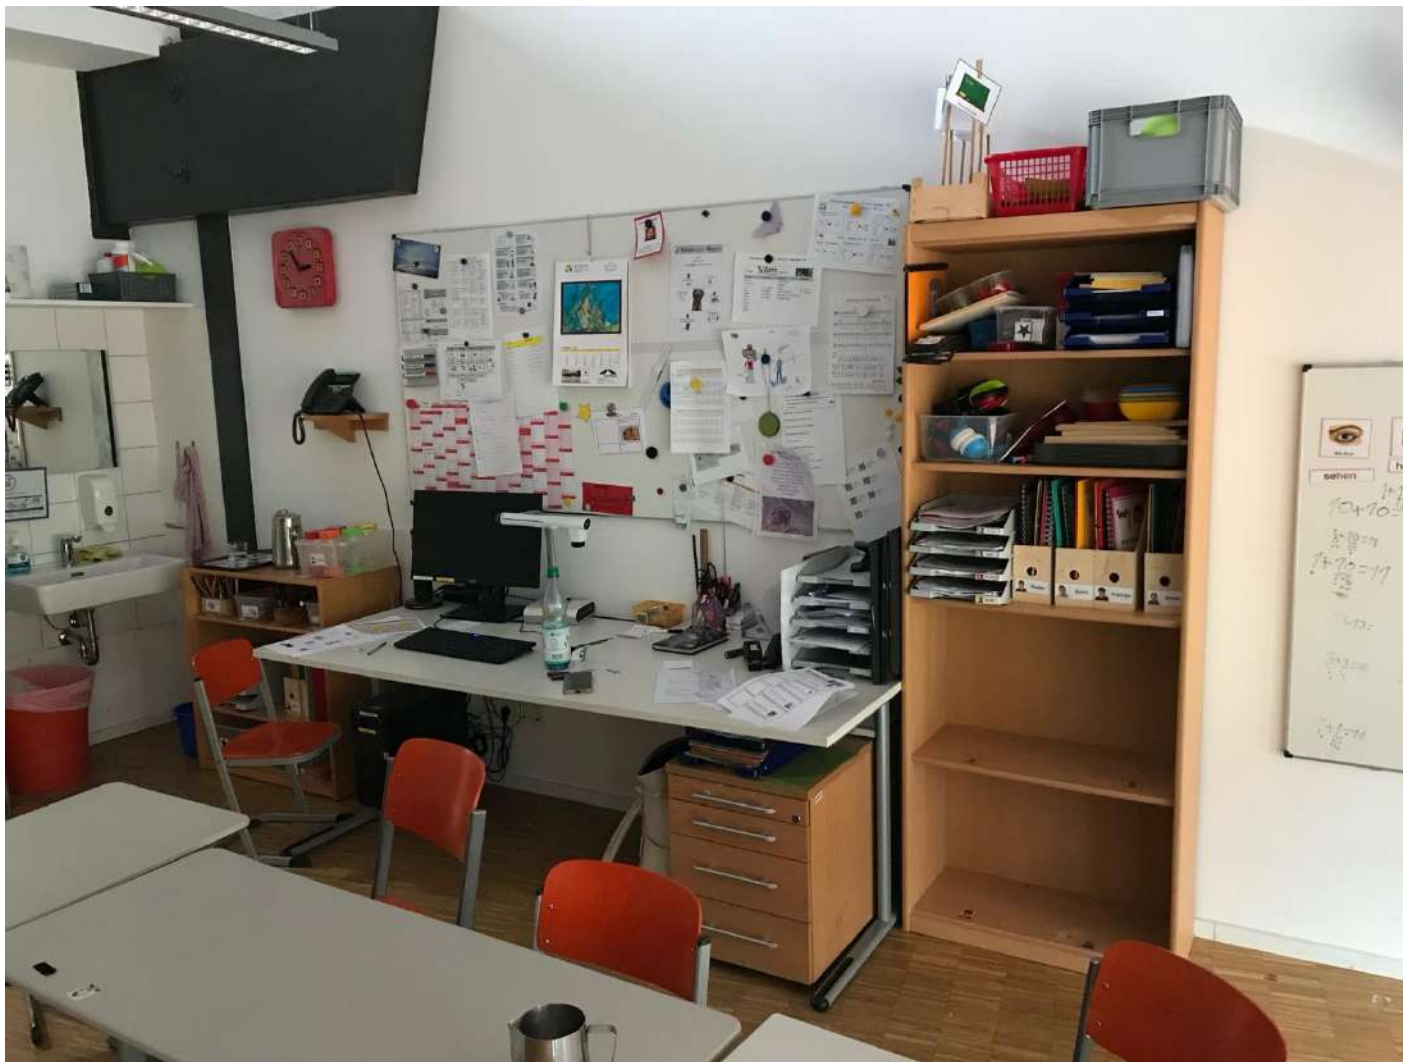
Grundstufe

Sanierung Bestand

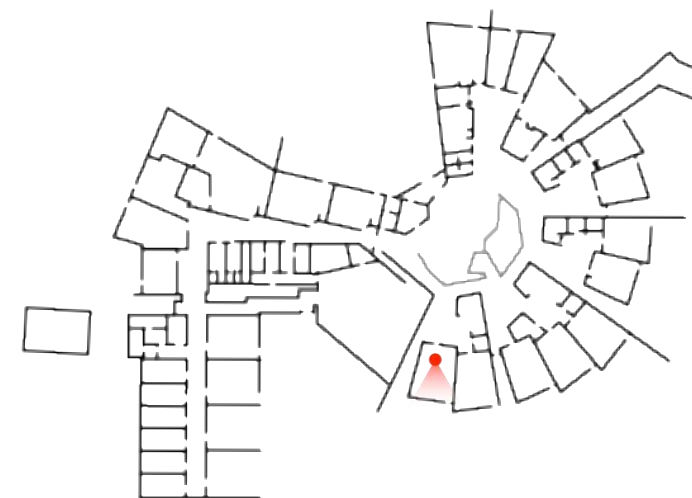
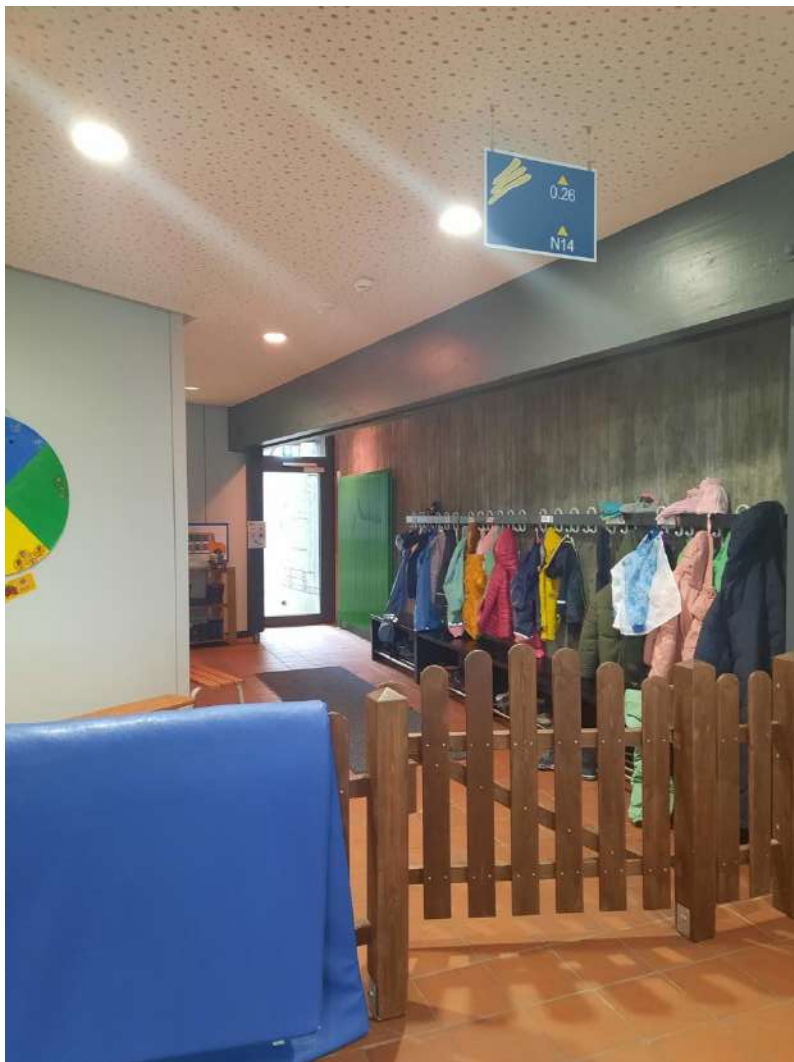
Klassenzimmer Grundstufe

Weiternutzung Bestand

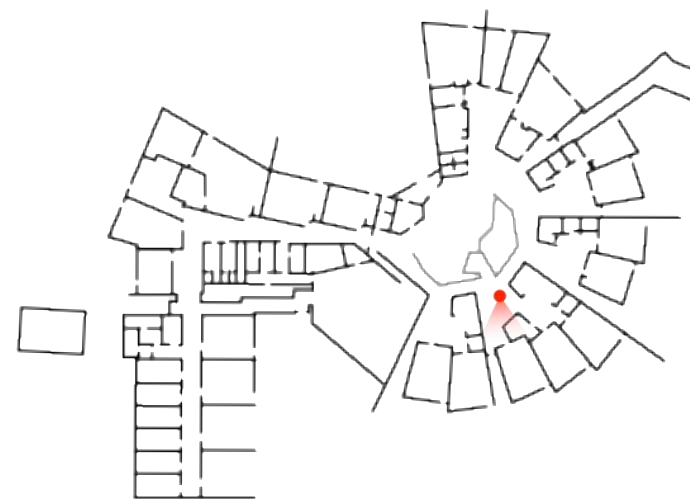
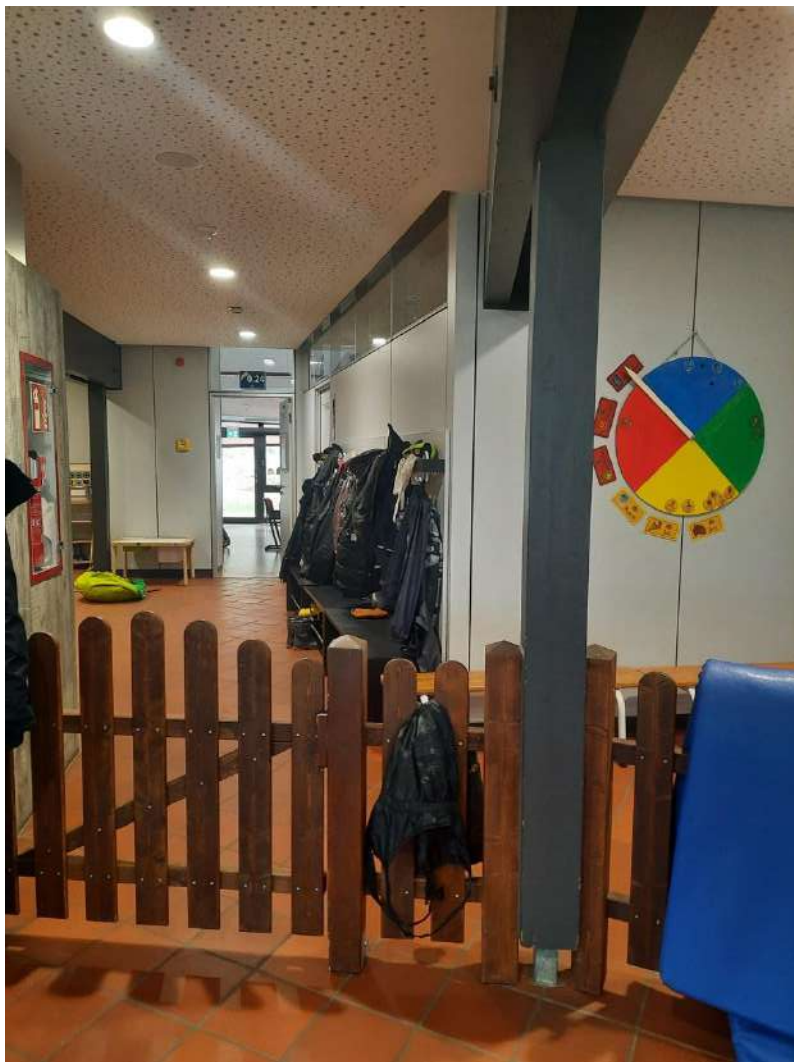
Garderobe Grundstufe

Sanierung Bestand

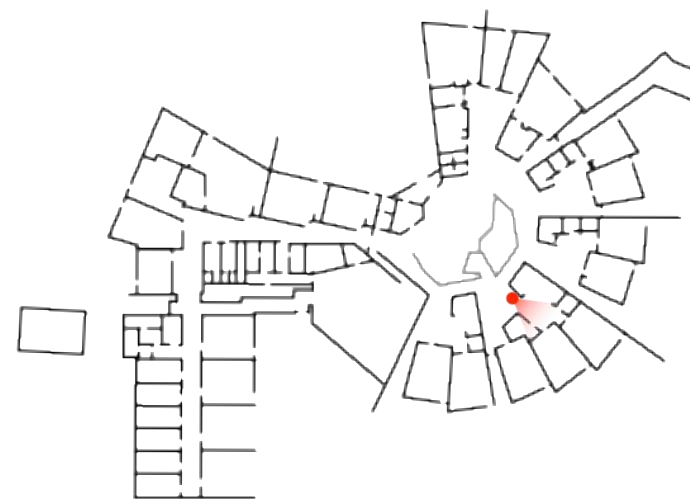
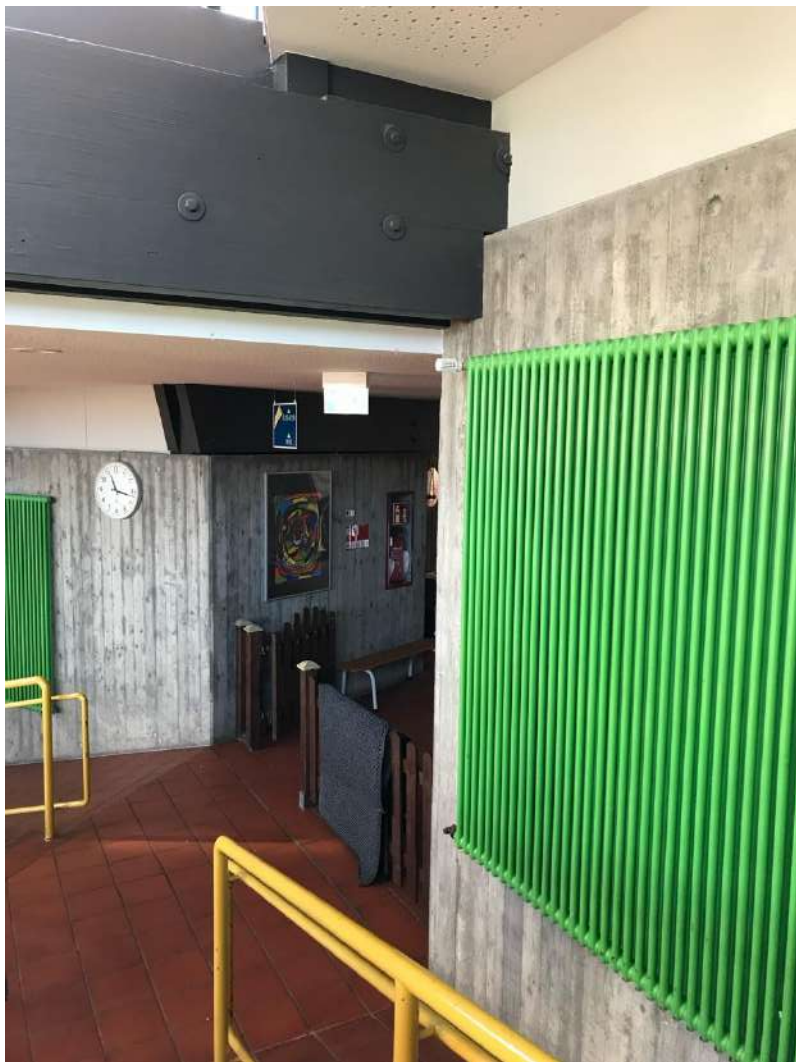
Garderobe Grundstufe

Sanierung Bestand

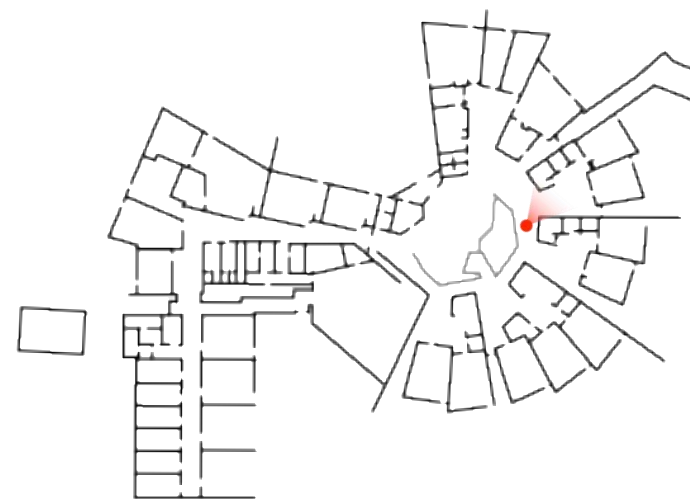
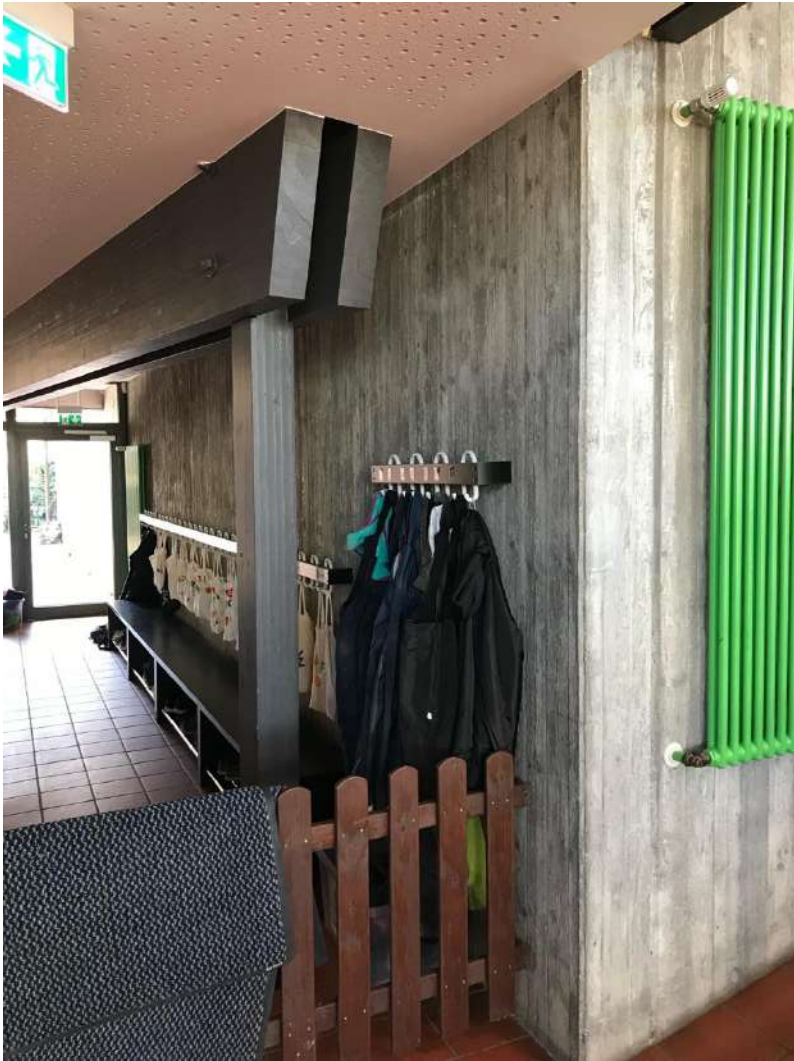
Grundstufe

Sanierung Bestand

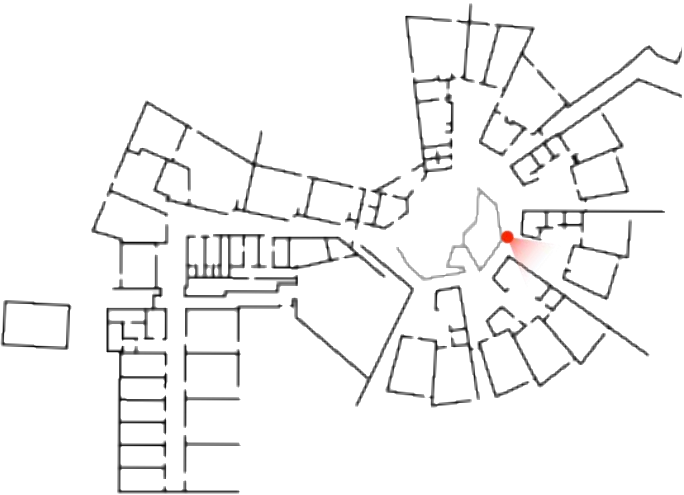
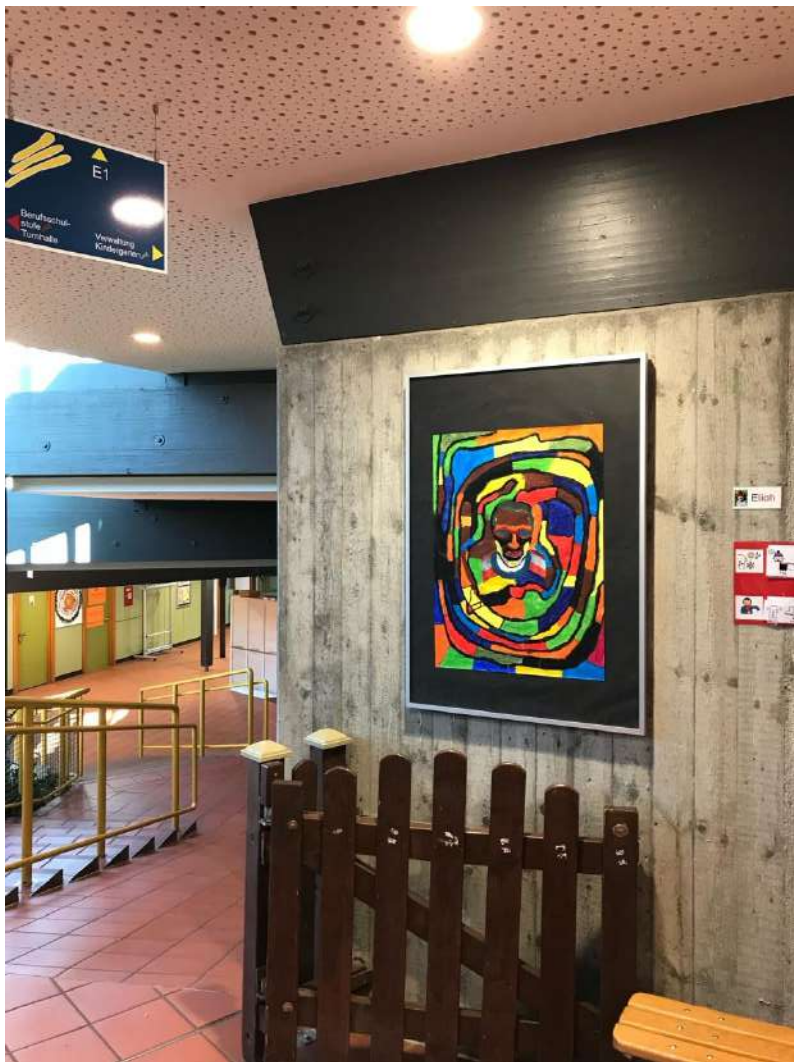
Garderobe Grundstufe

Sanierung Bestand

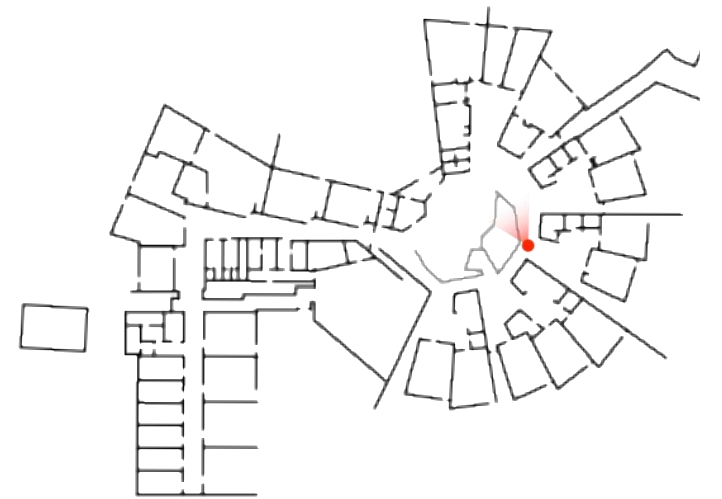
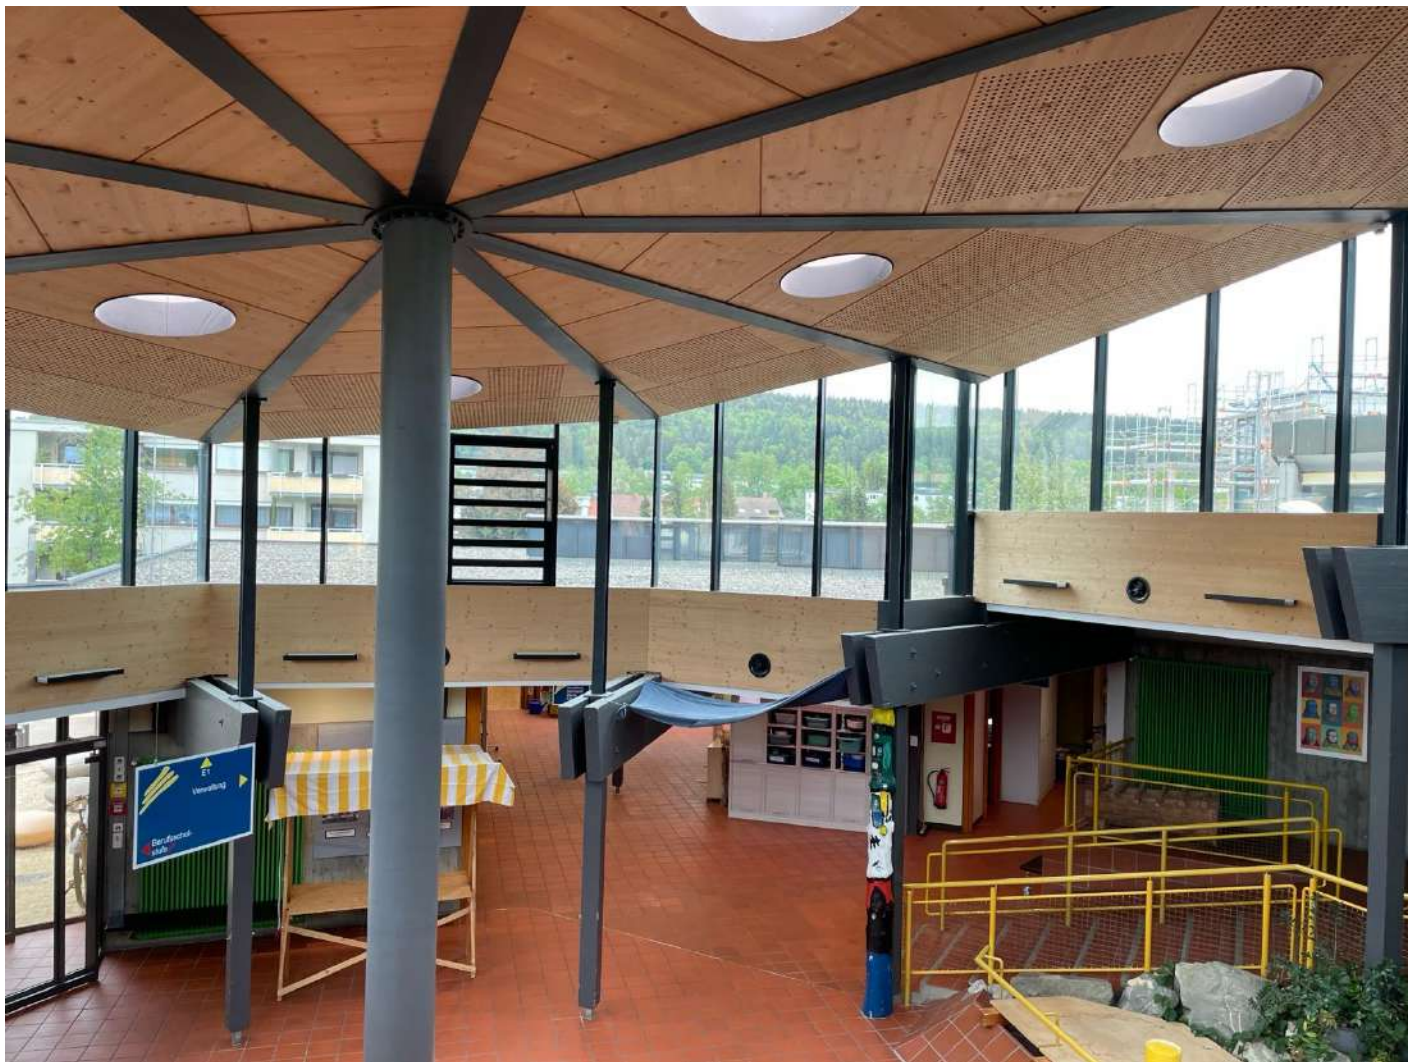
Aula

Sanierung Bestand

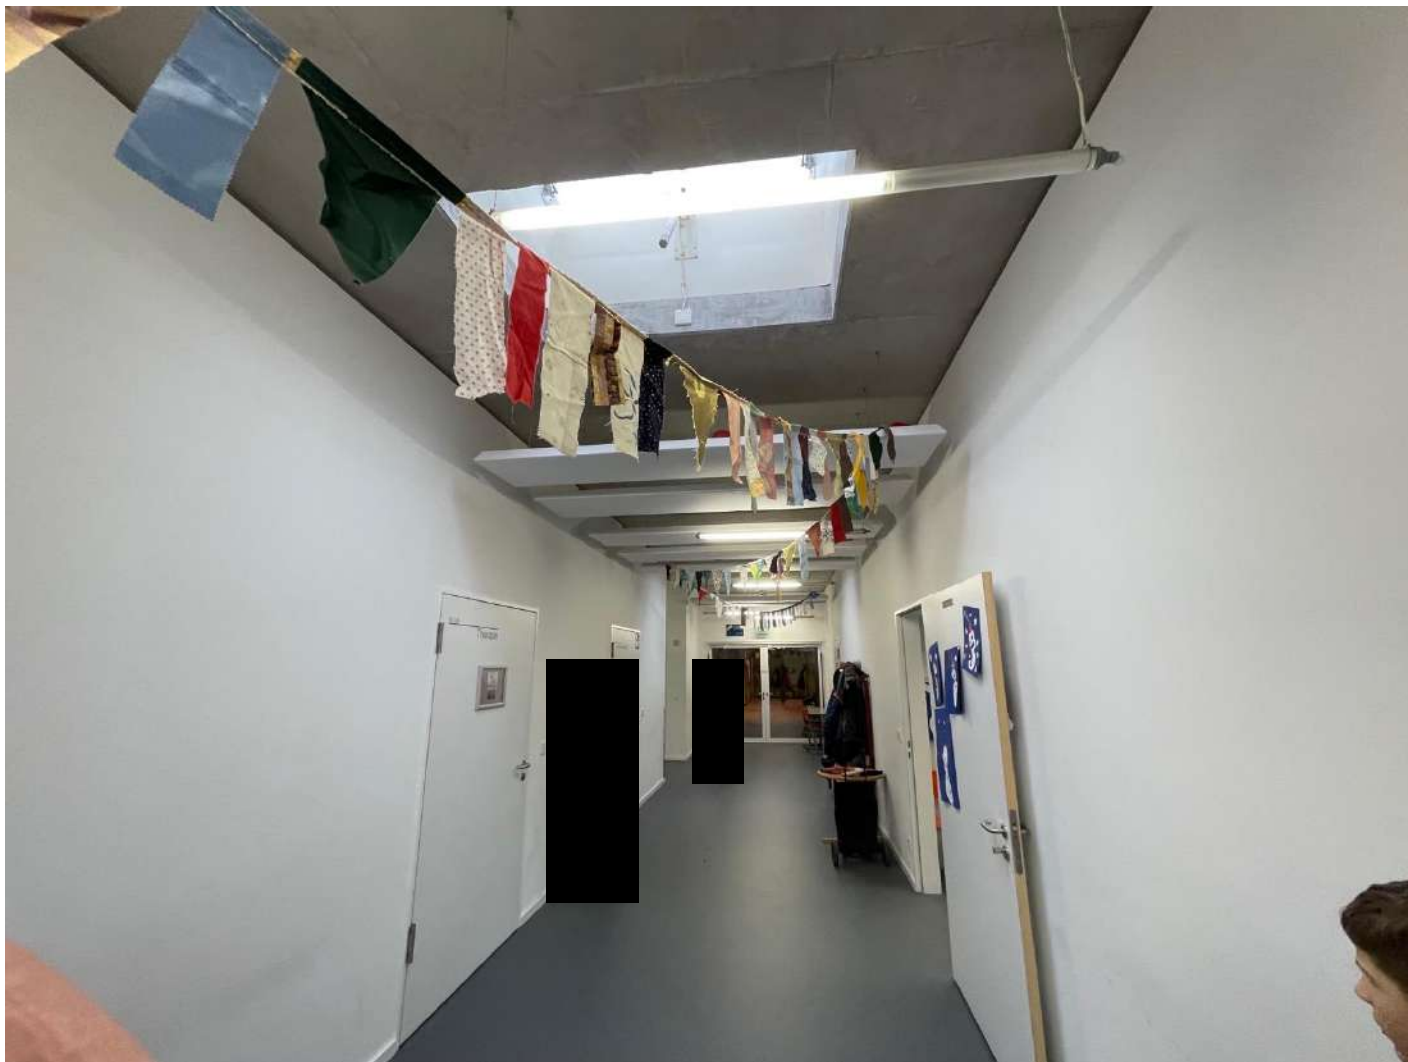
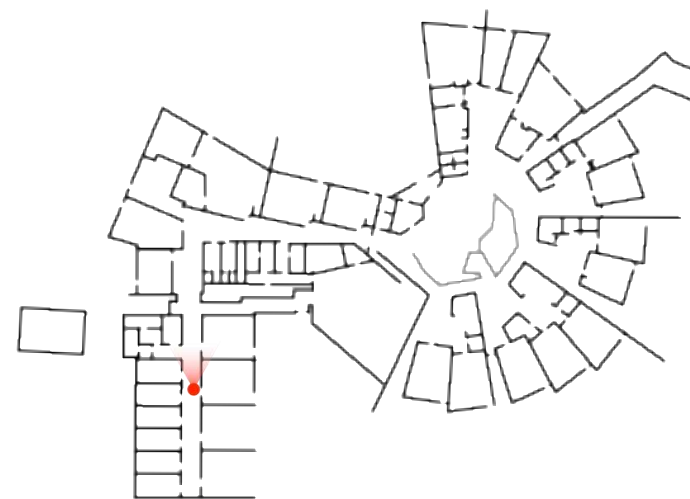
Flur

Weiternutzung Bestand

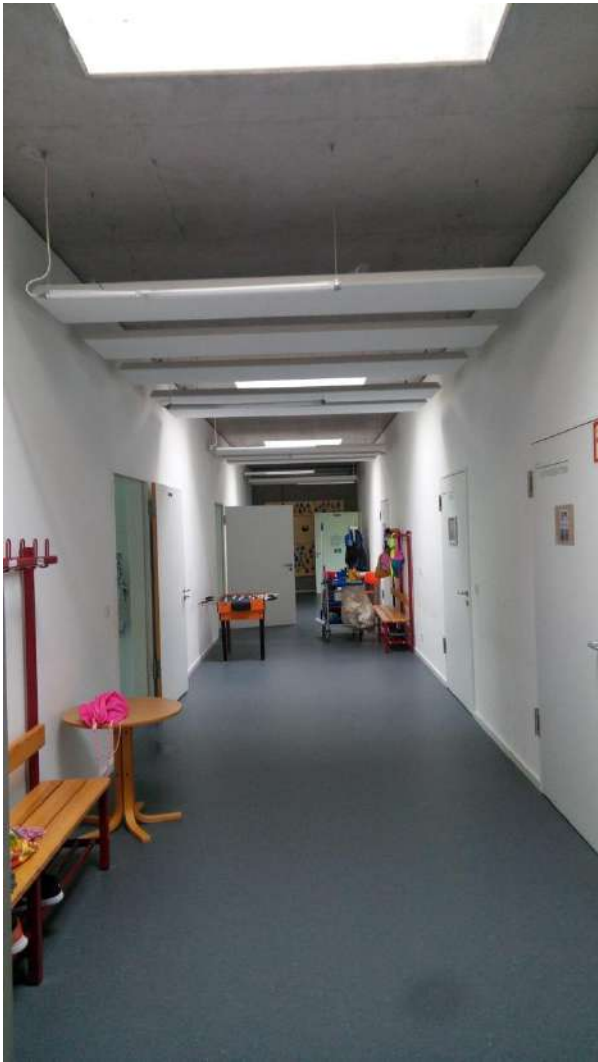
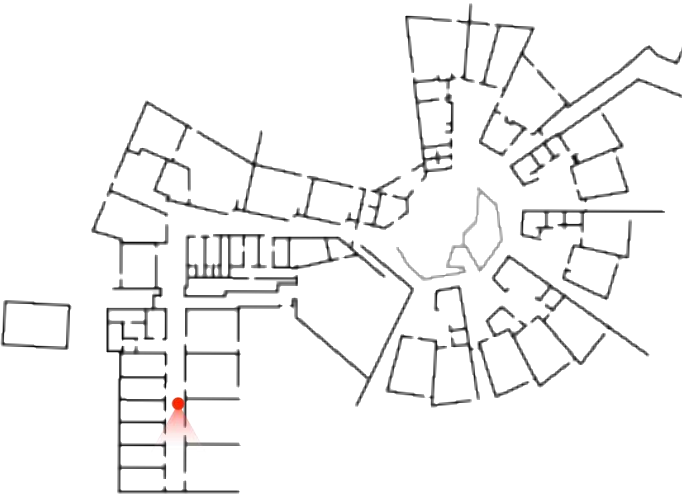
Flur

Weiternutzung Bestand
