Fotodokumentation Bestand

Johann-Peter-Hebel Schule

Semmelweisstraße 70, 78532 Tuttlingen

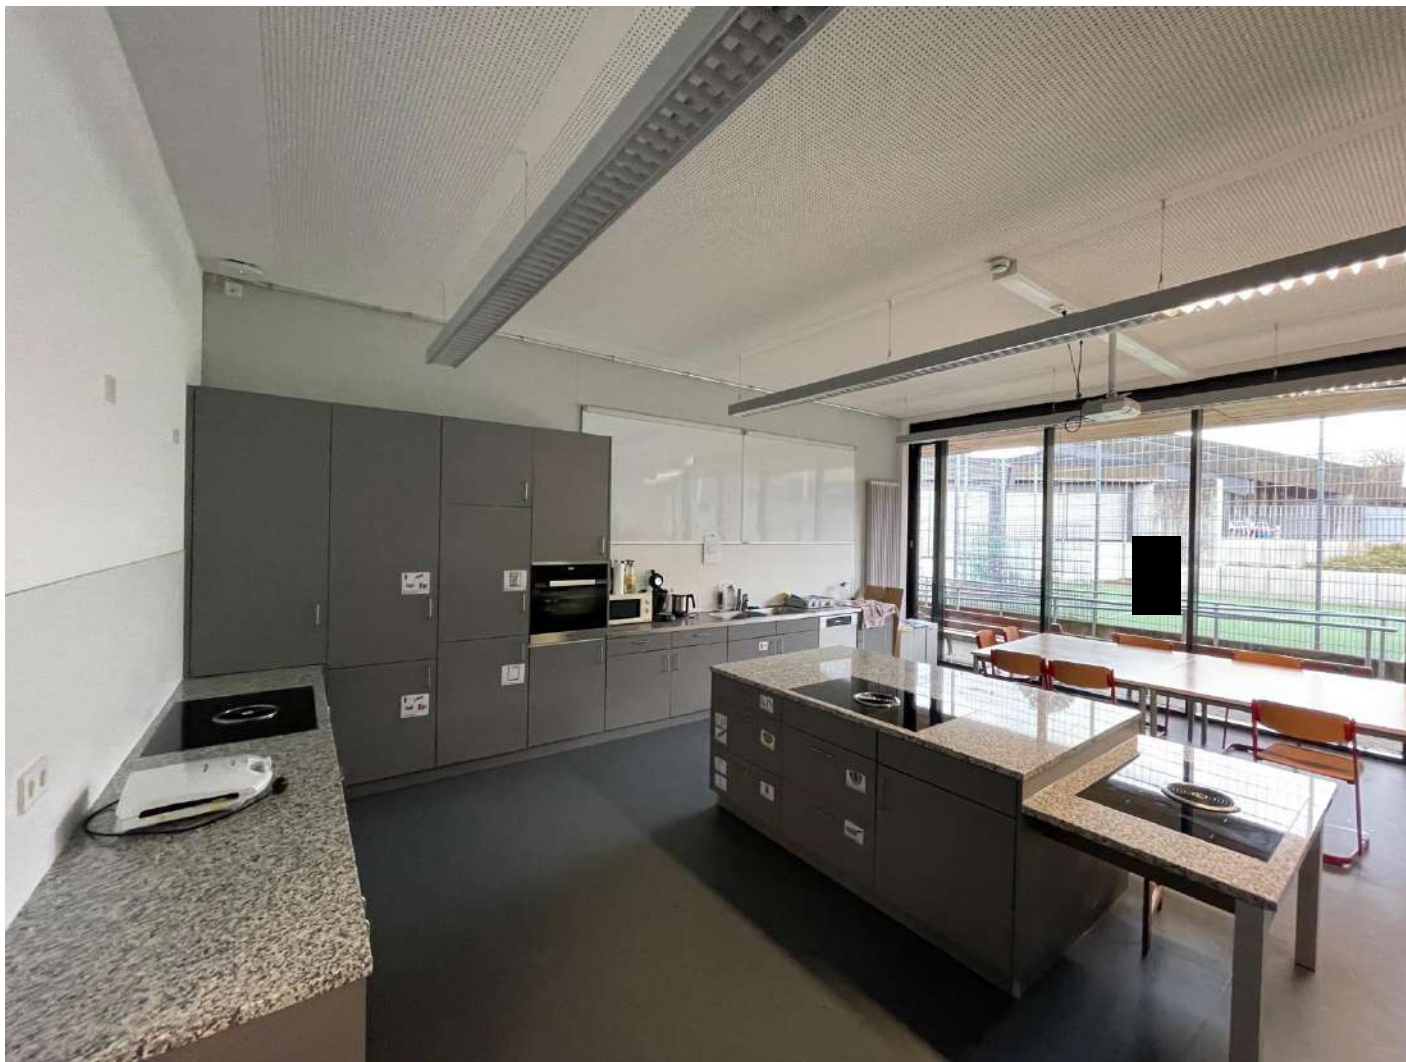
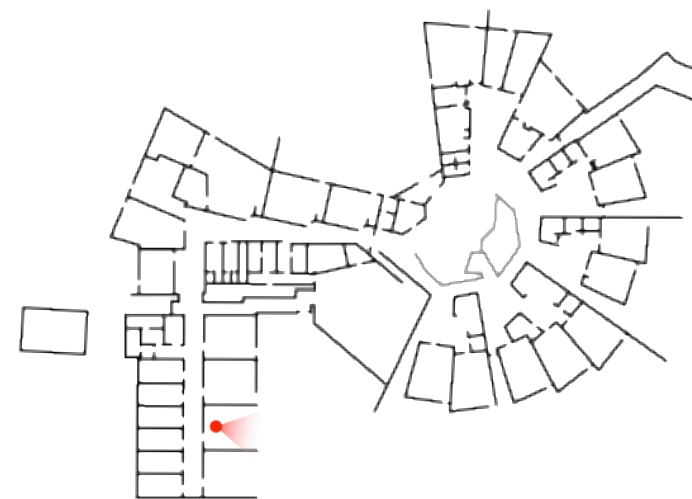
Küche

Weiternutzung Bestand

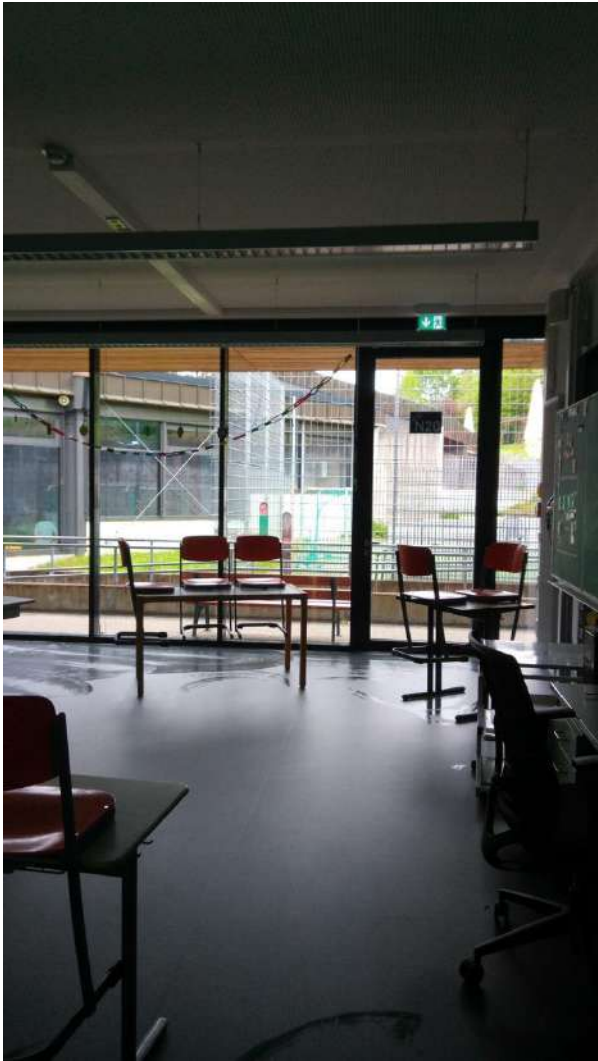
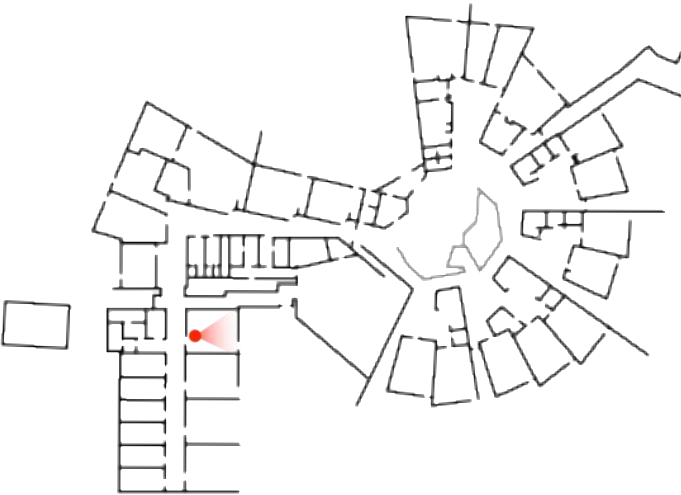
Klassenzimmer

Weiternutzung Bestand

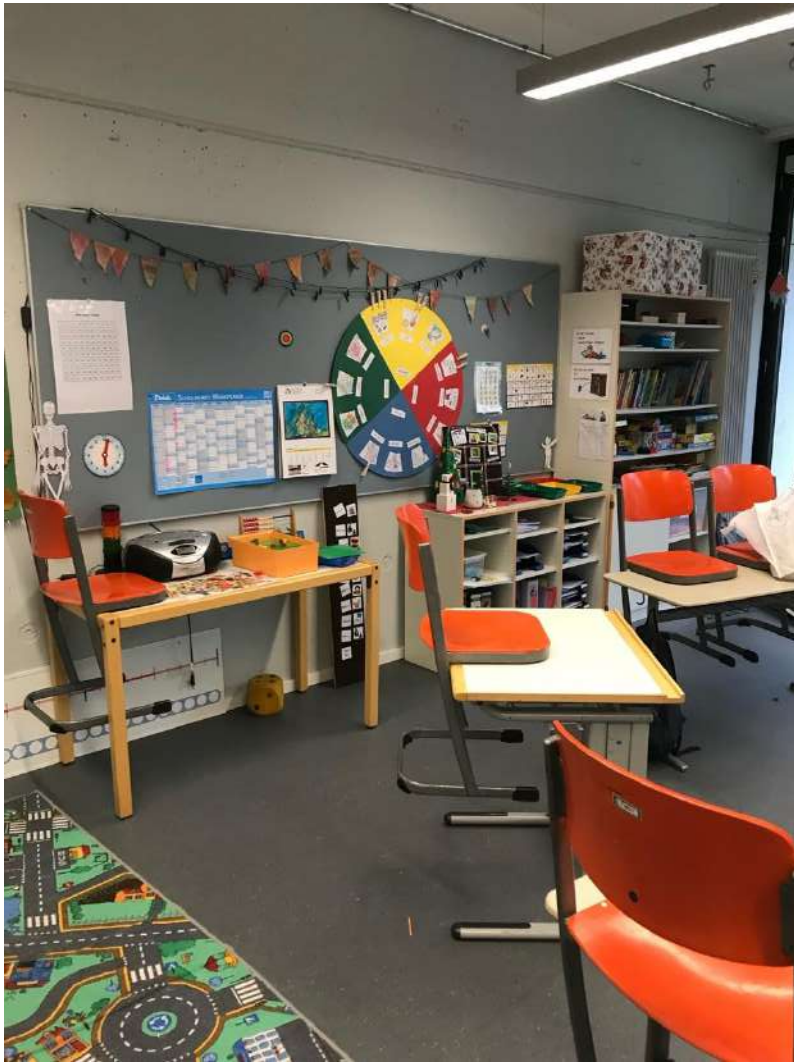
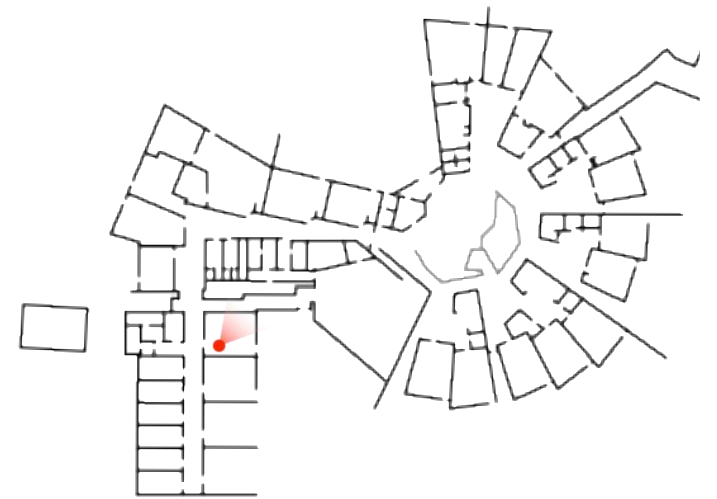
Klassenzimmer

Weiternutzung Bestand

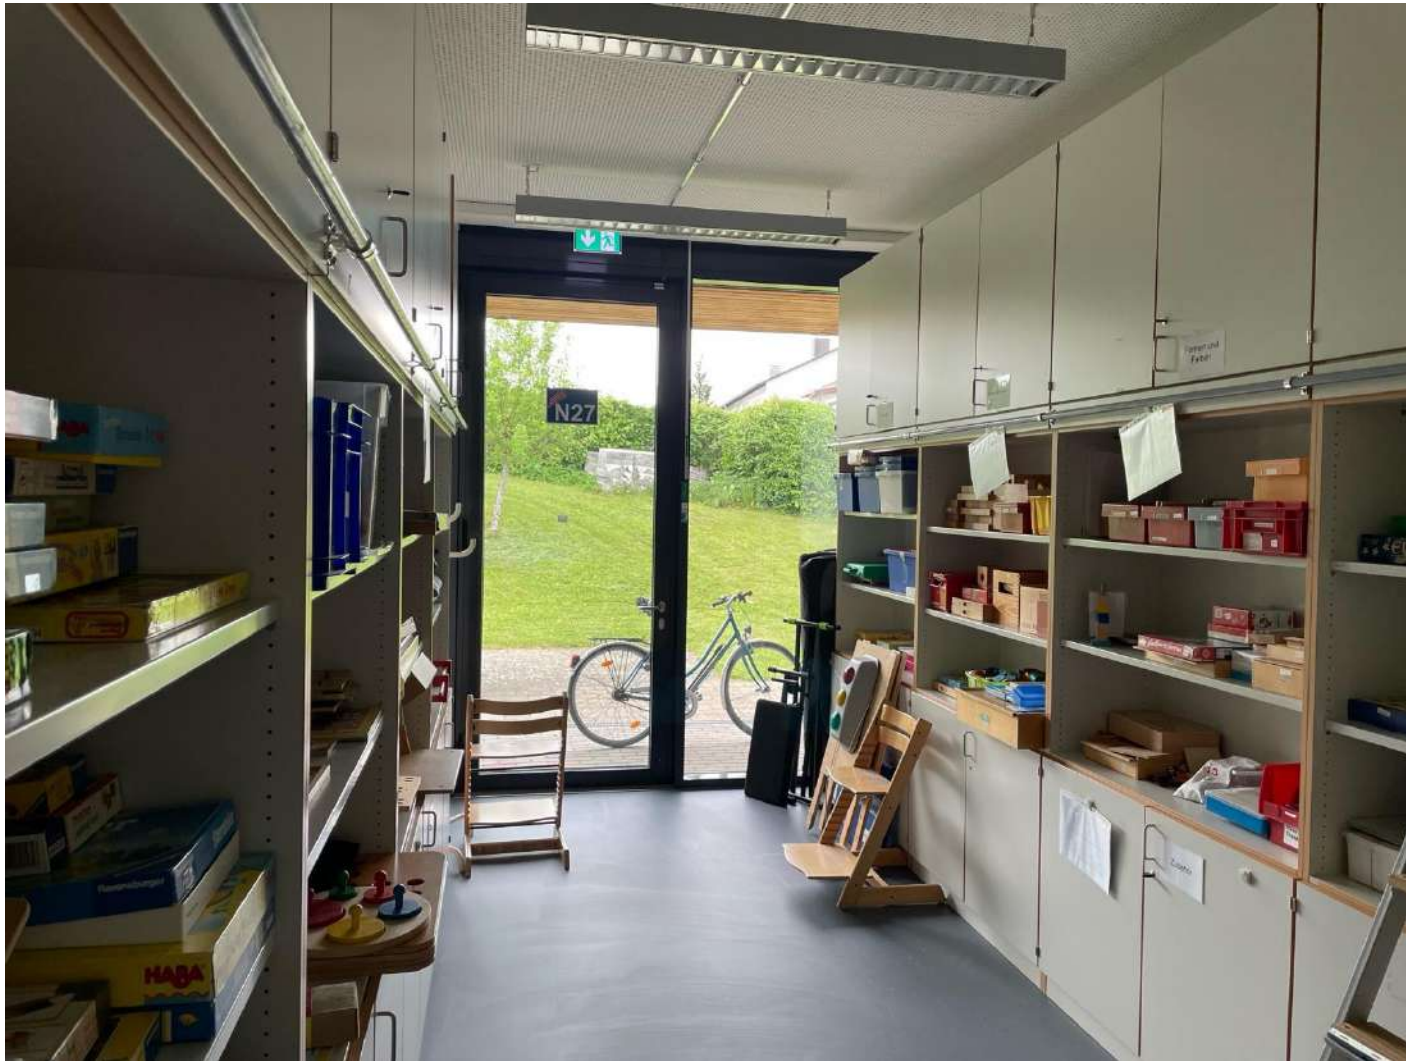
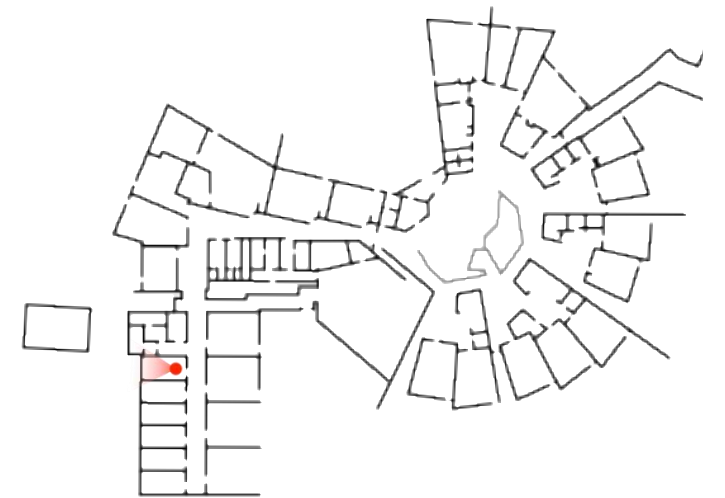
Abstellraum

Weiternutzung Bestand

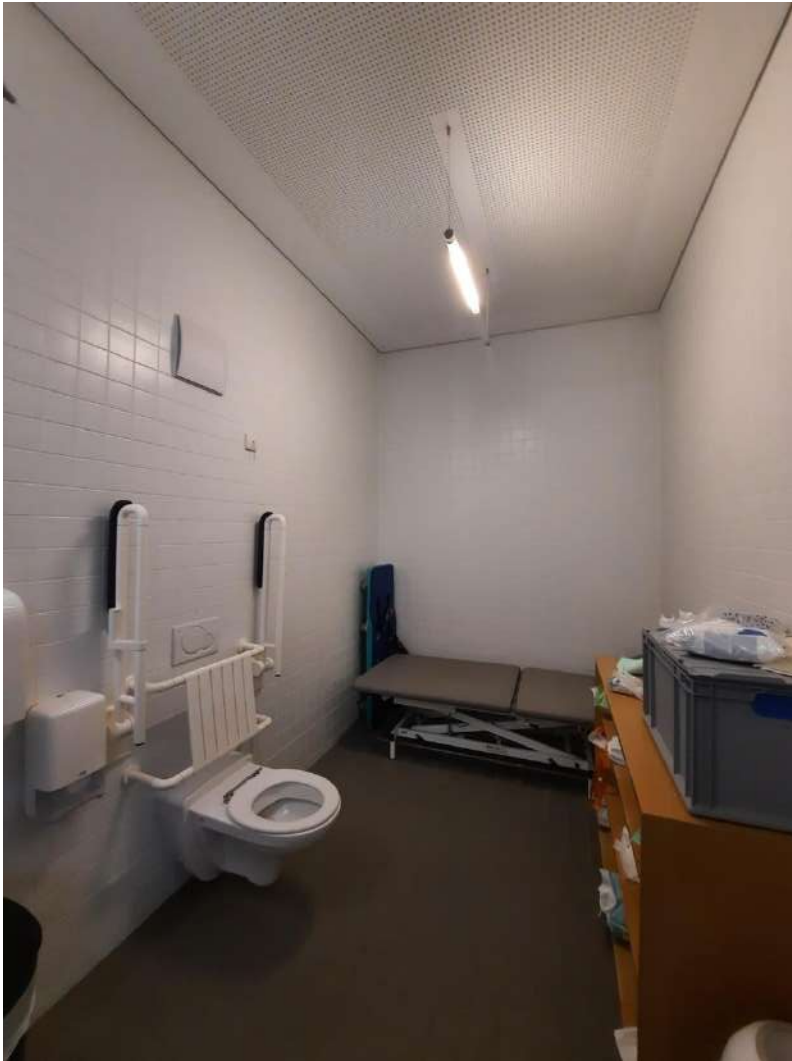
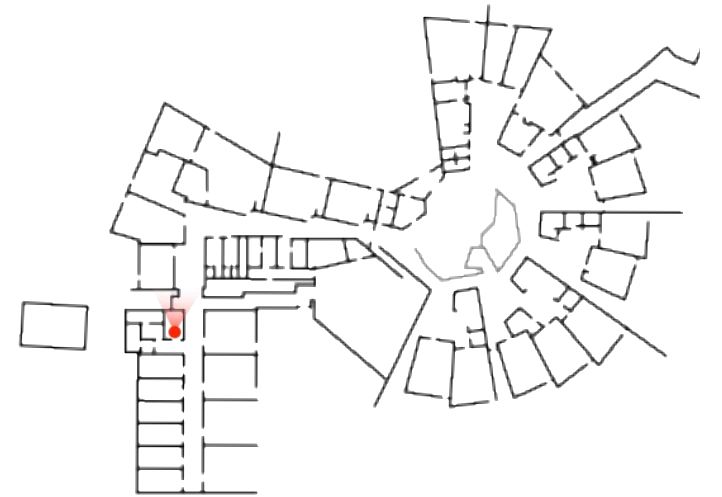
Barrierefreies WC

Weiternutzung Bestand

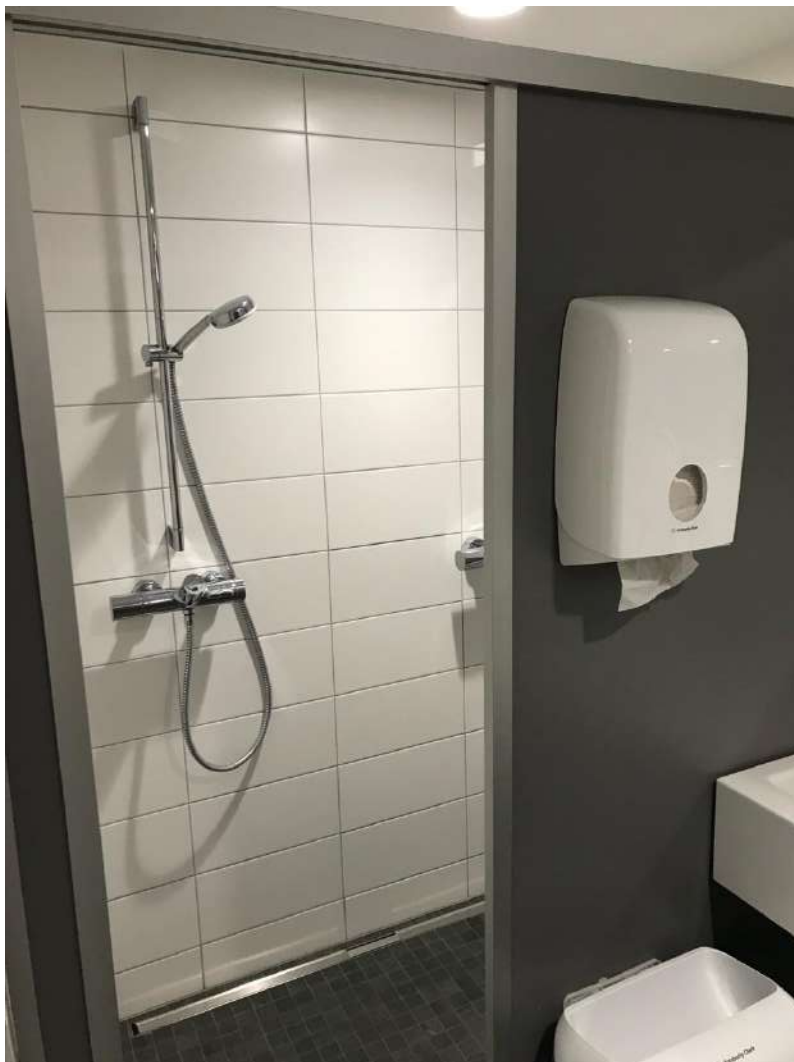
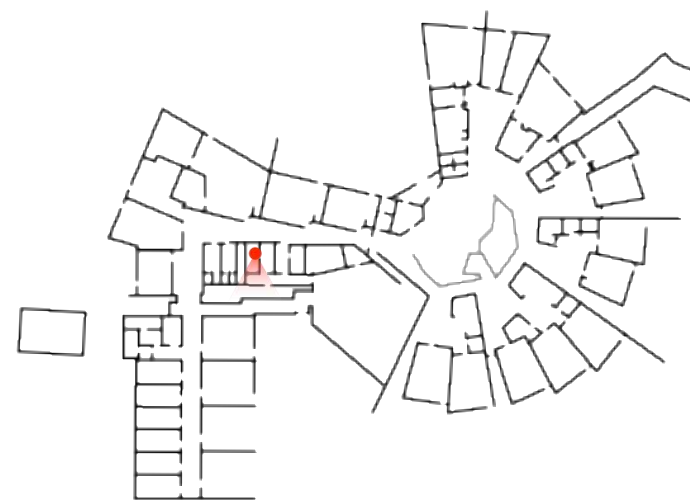
Dusche

Sanierung Bestand

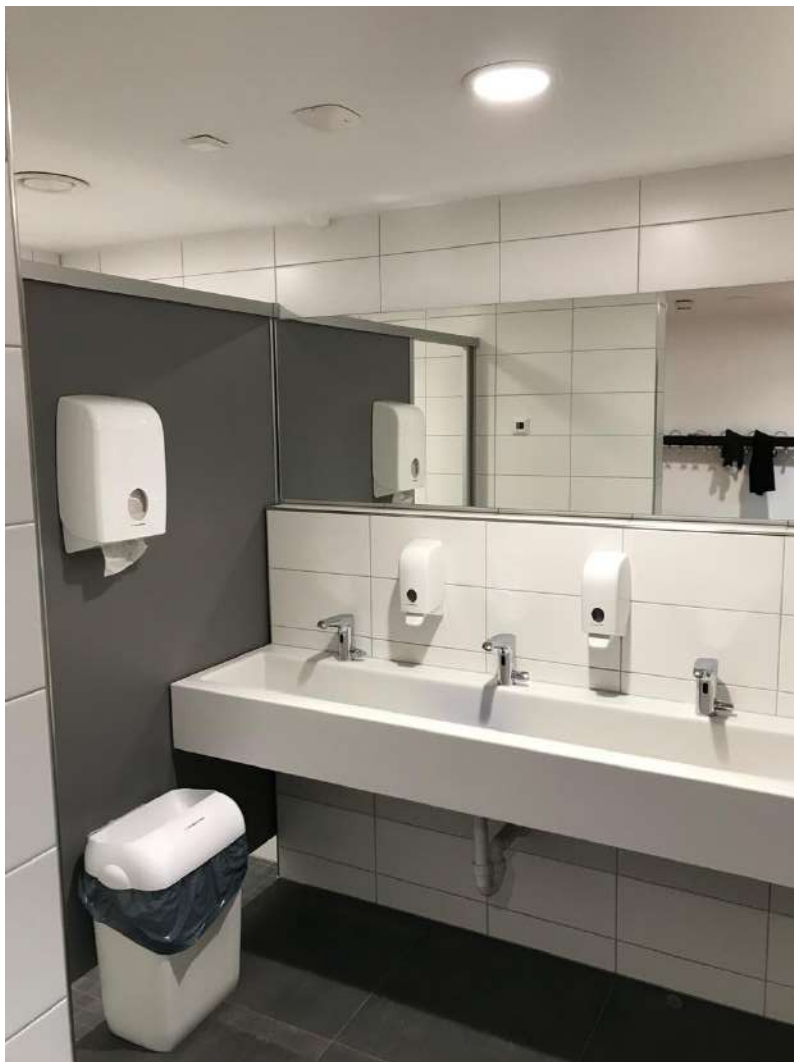
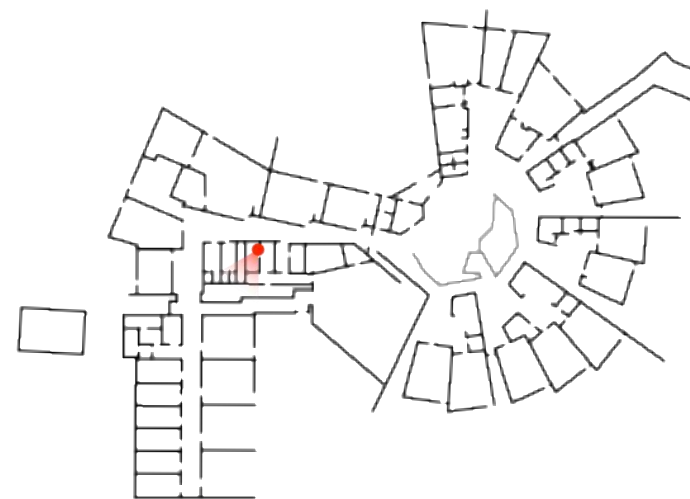
Spülbecken

Sanierung Bestand

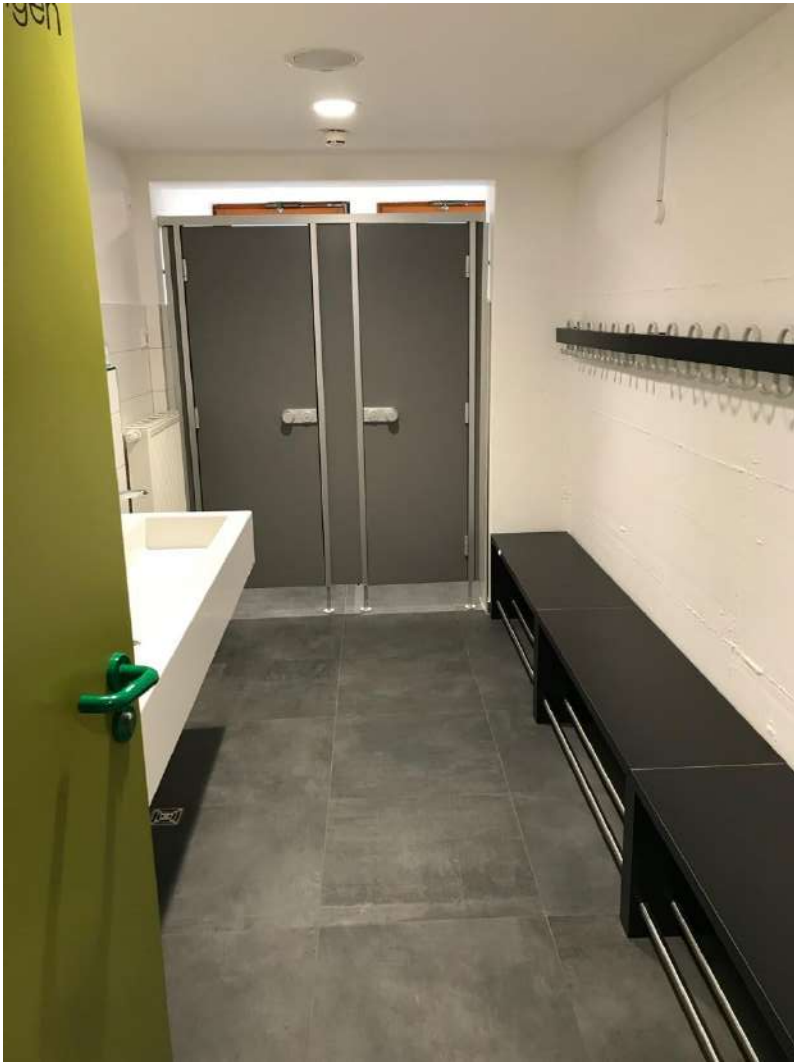
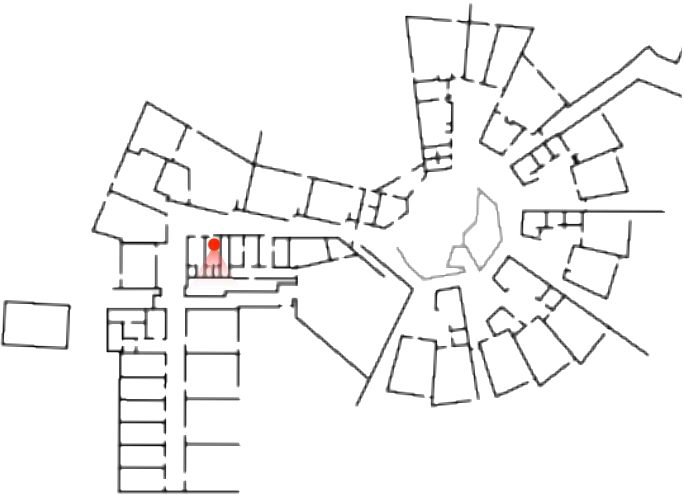
Umkleide/WC

Sanierung Bestand

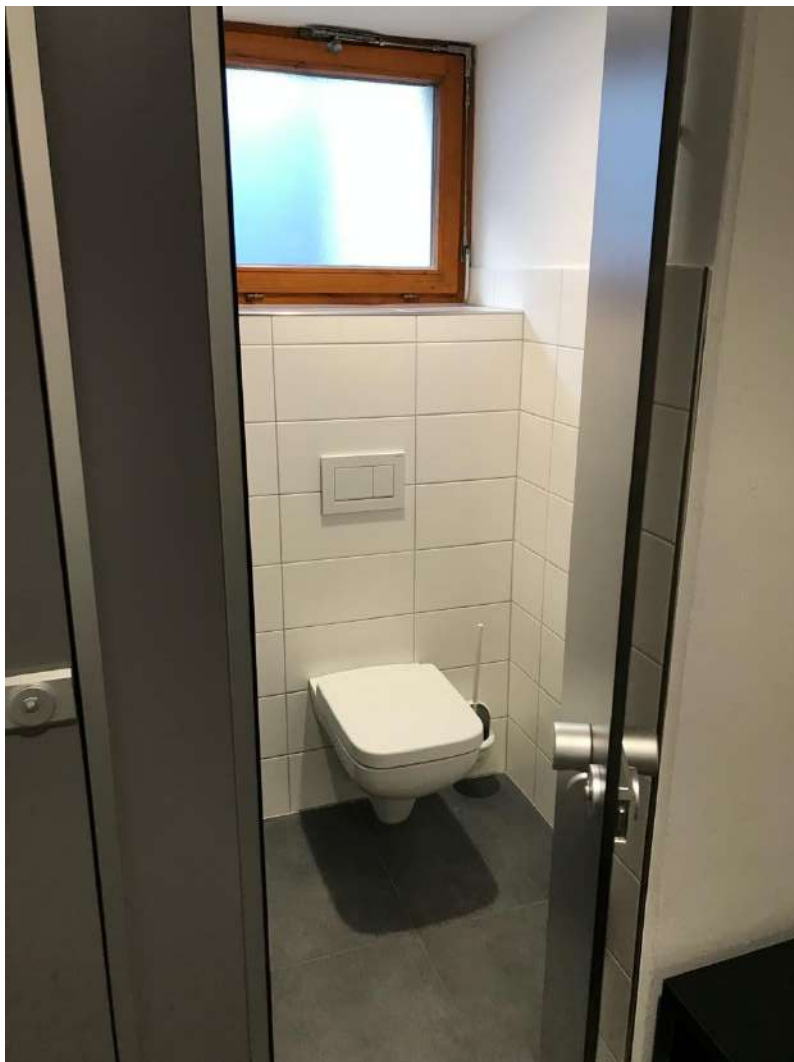
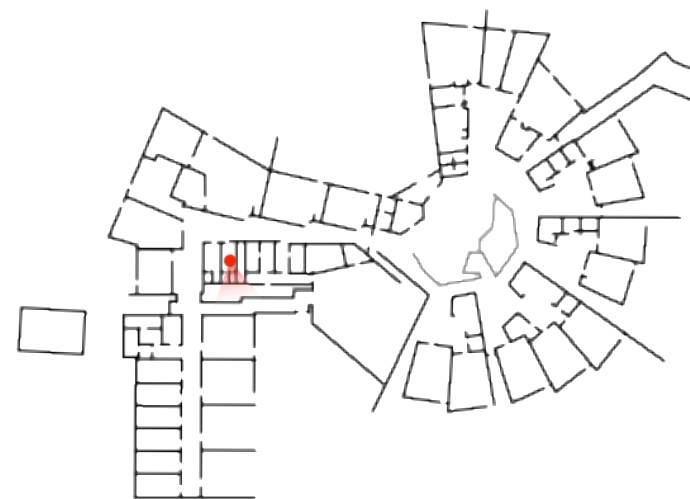
Toilette

Sanierung Bestand

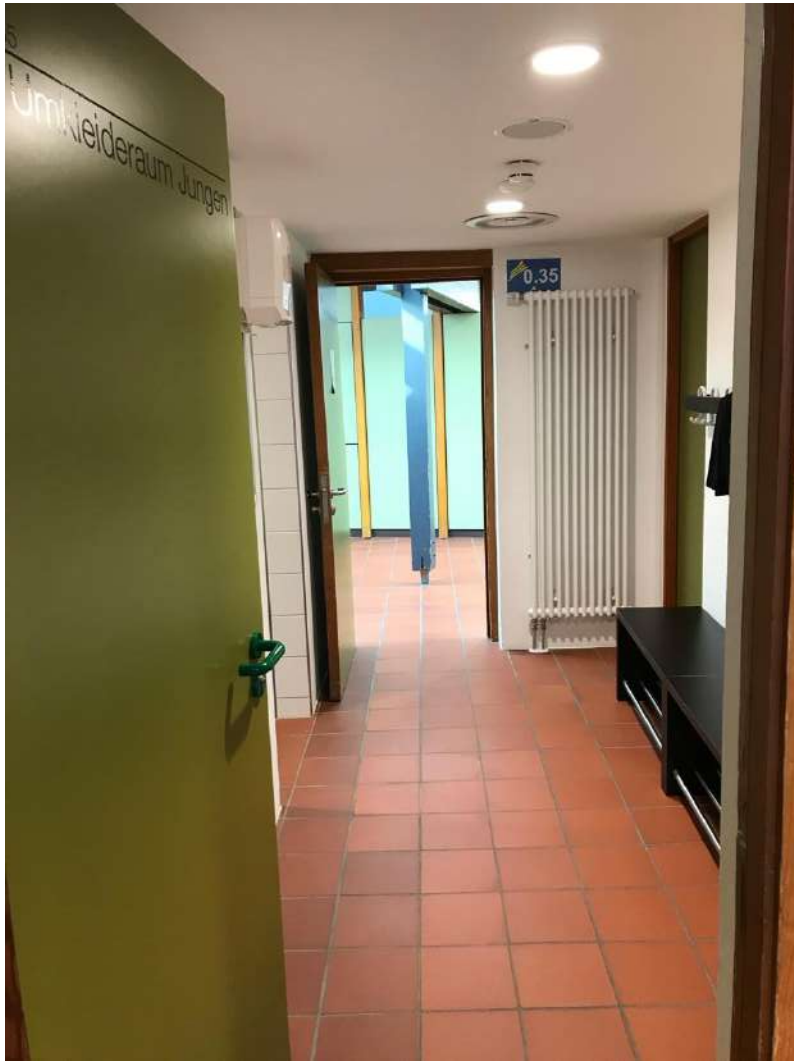
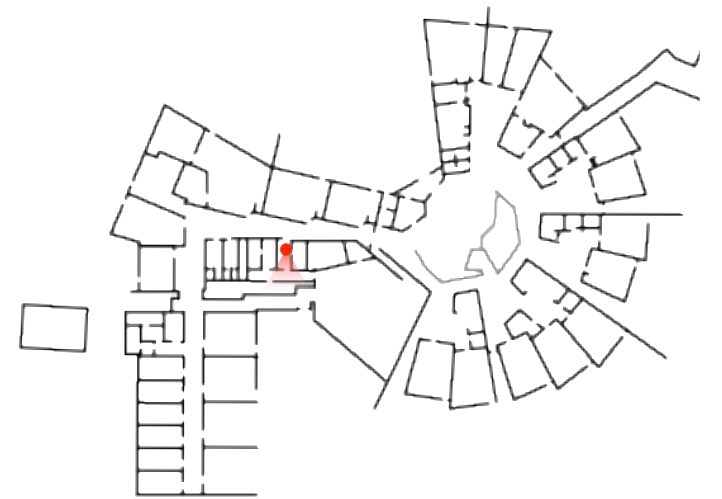
Umkleide Jungen

Sanierung Bestand

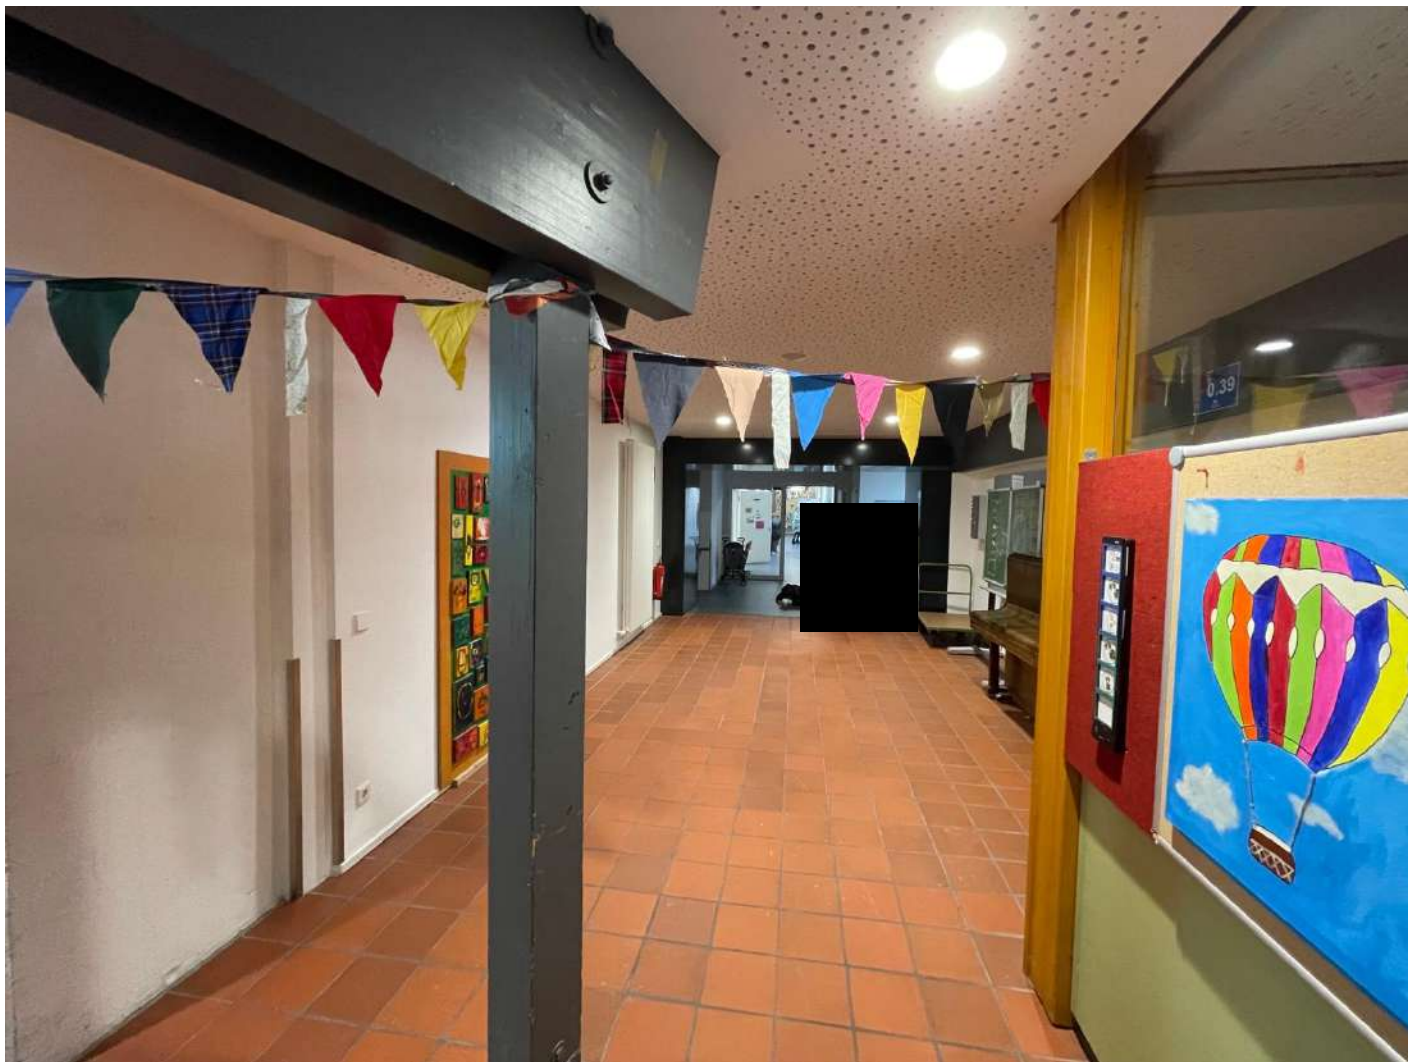
Flur

Ersatzneubau

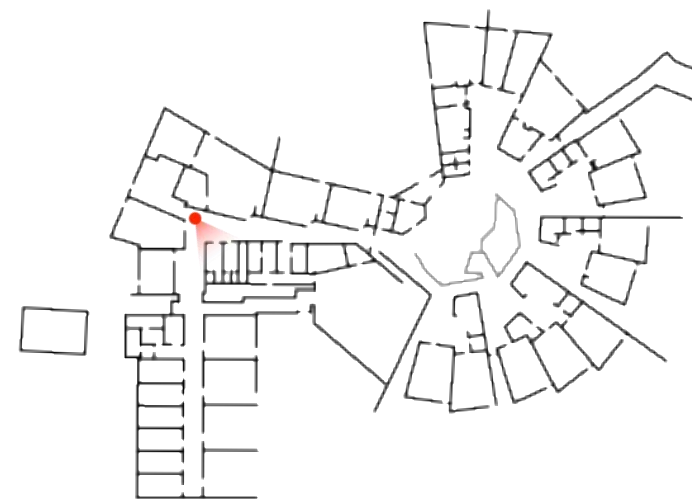
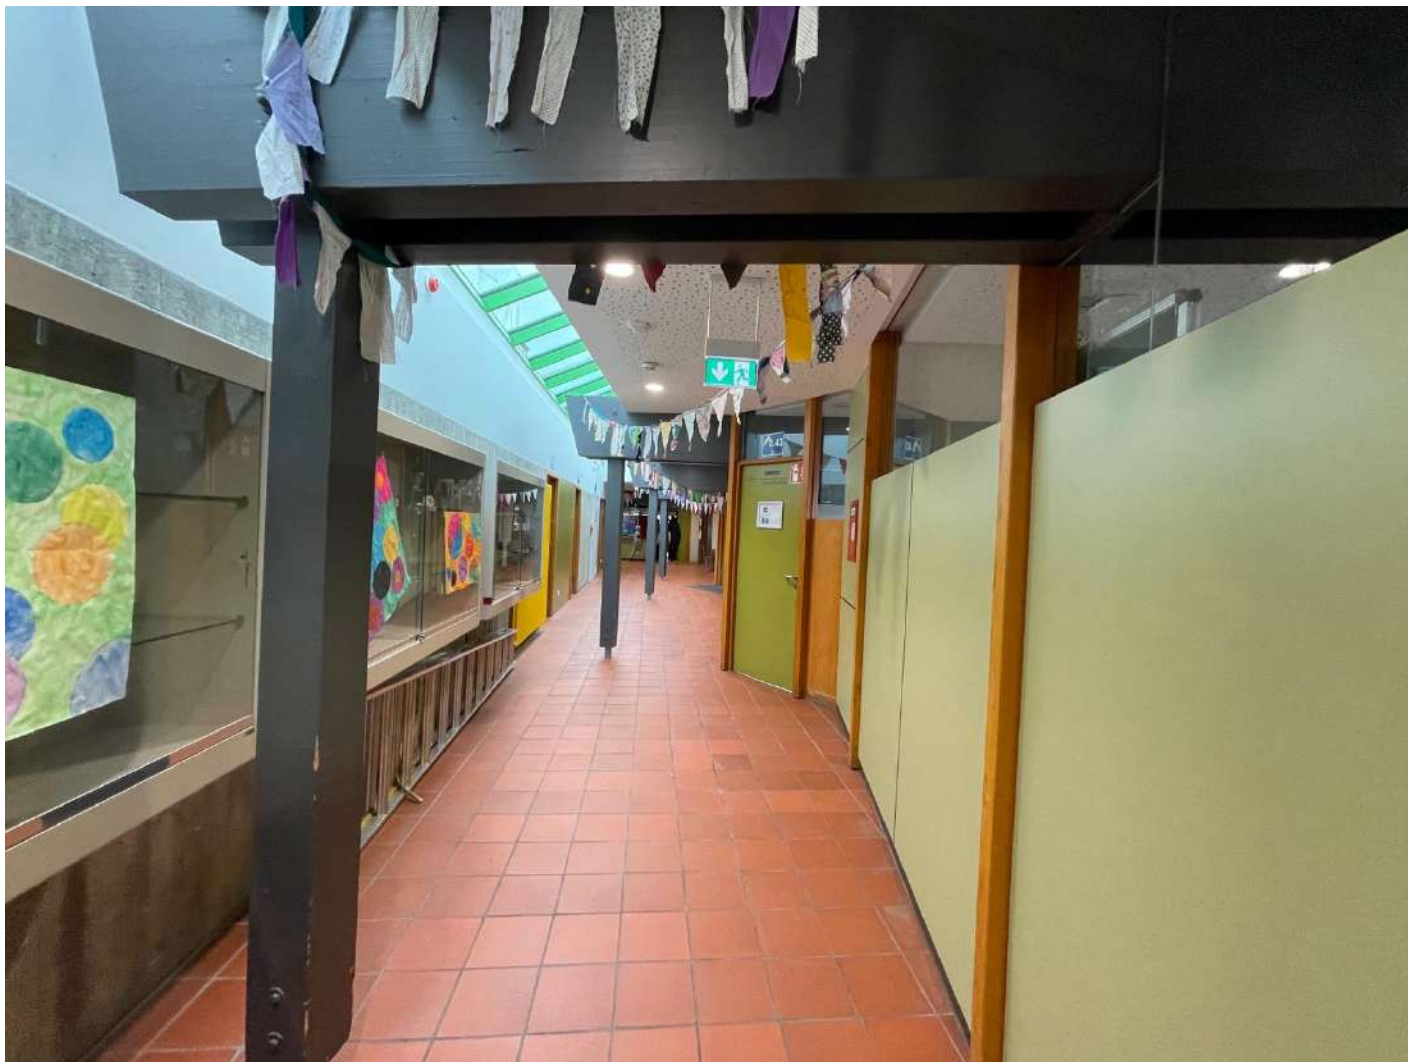
Flur

Ersatzneubau

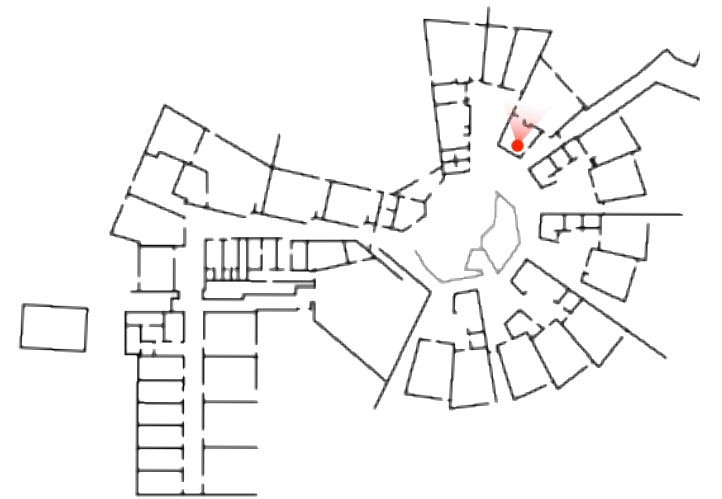
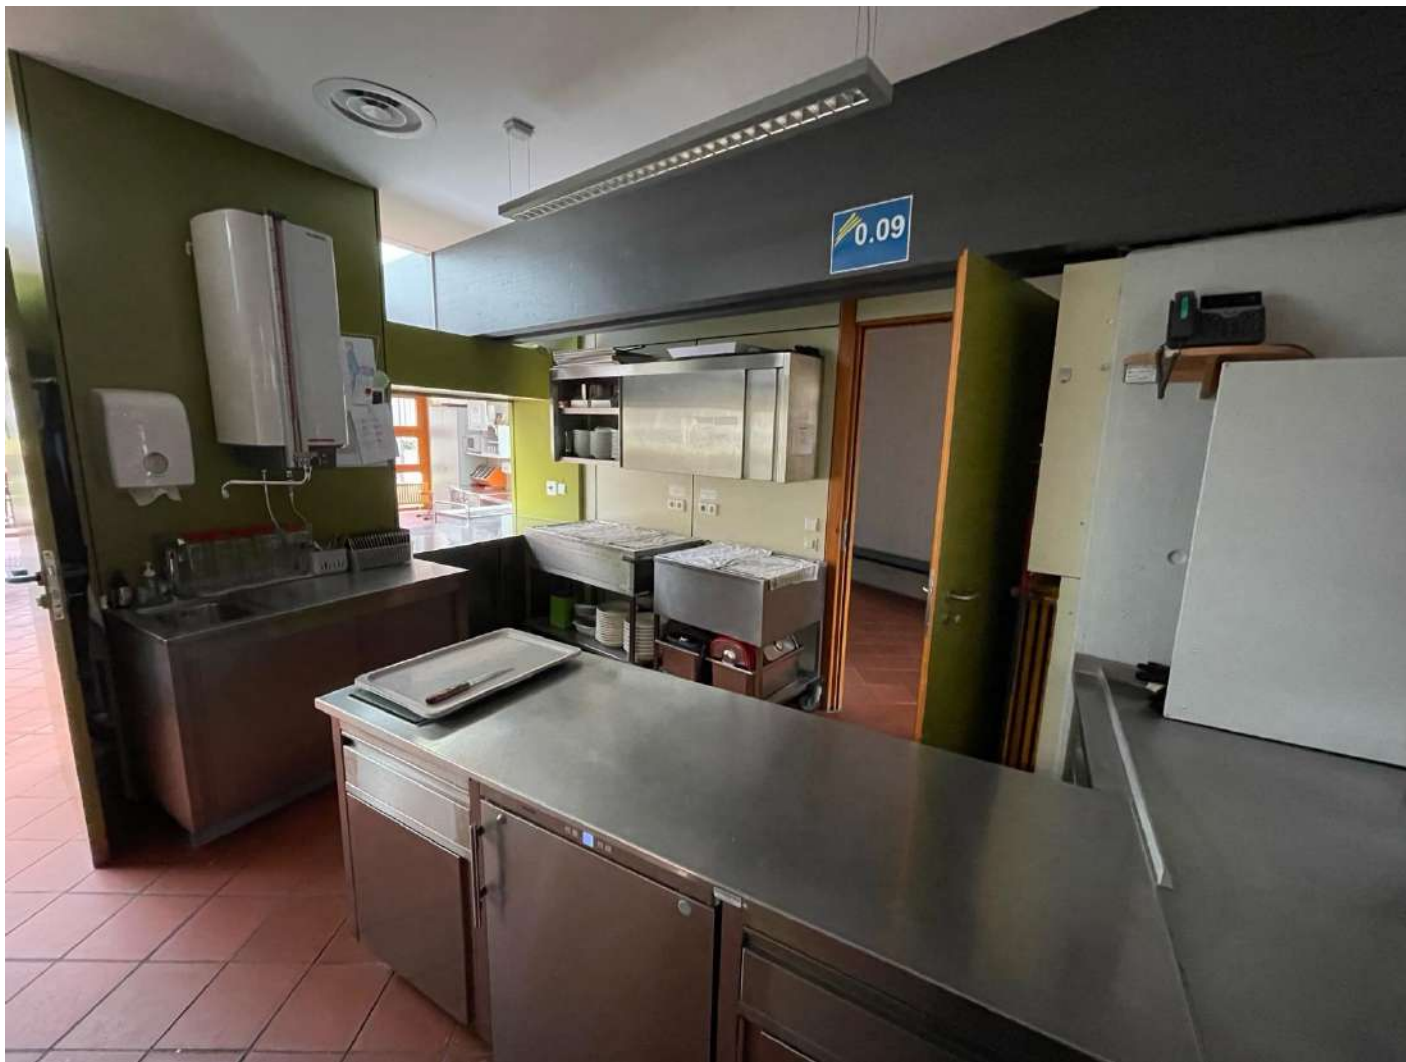
Küche

Ersatzneubau

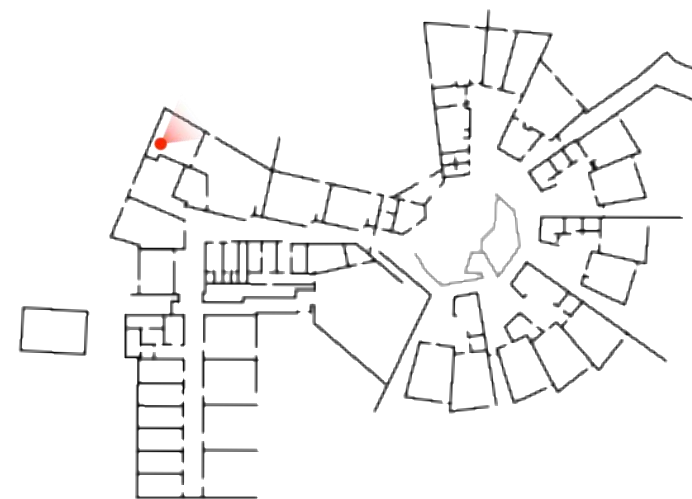
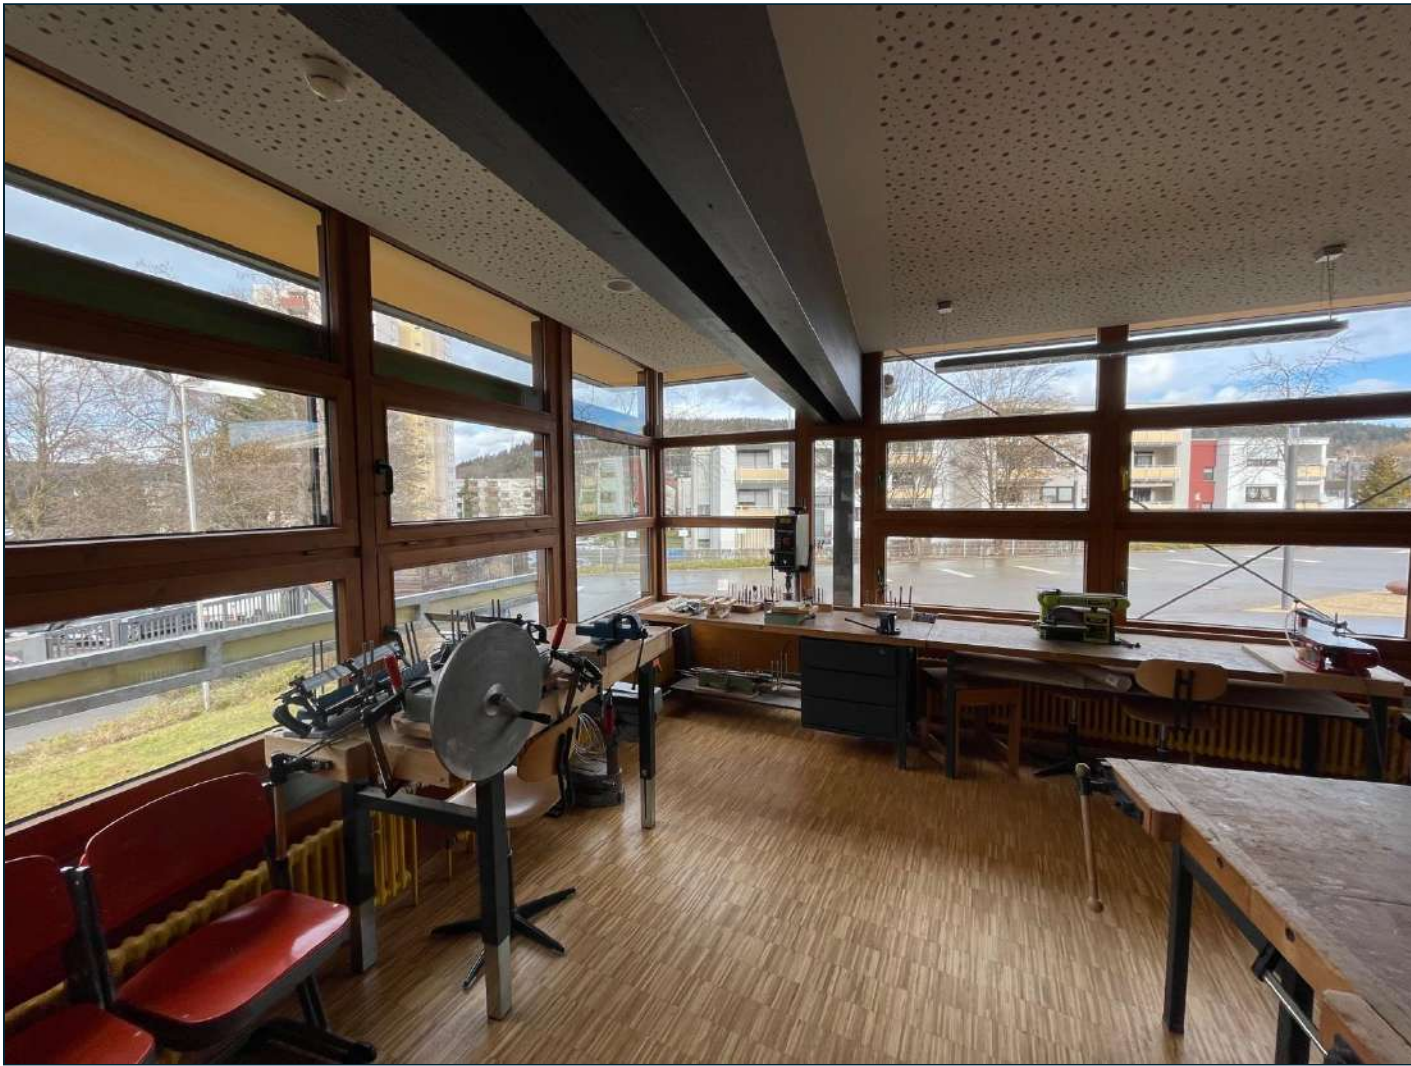
Werkstatt

Ersatzneubau

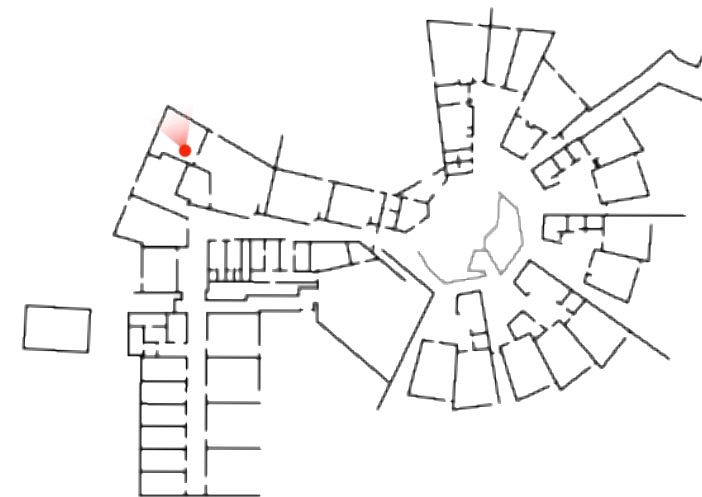
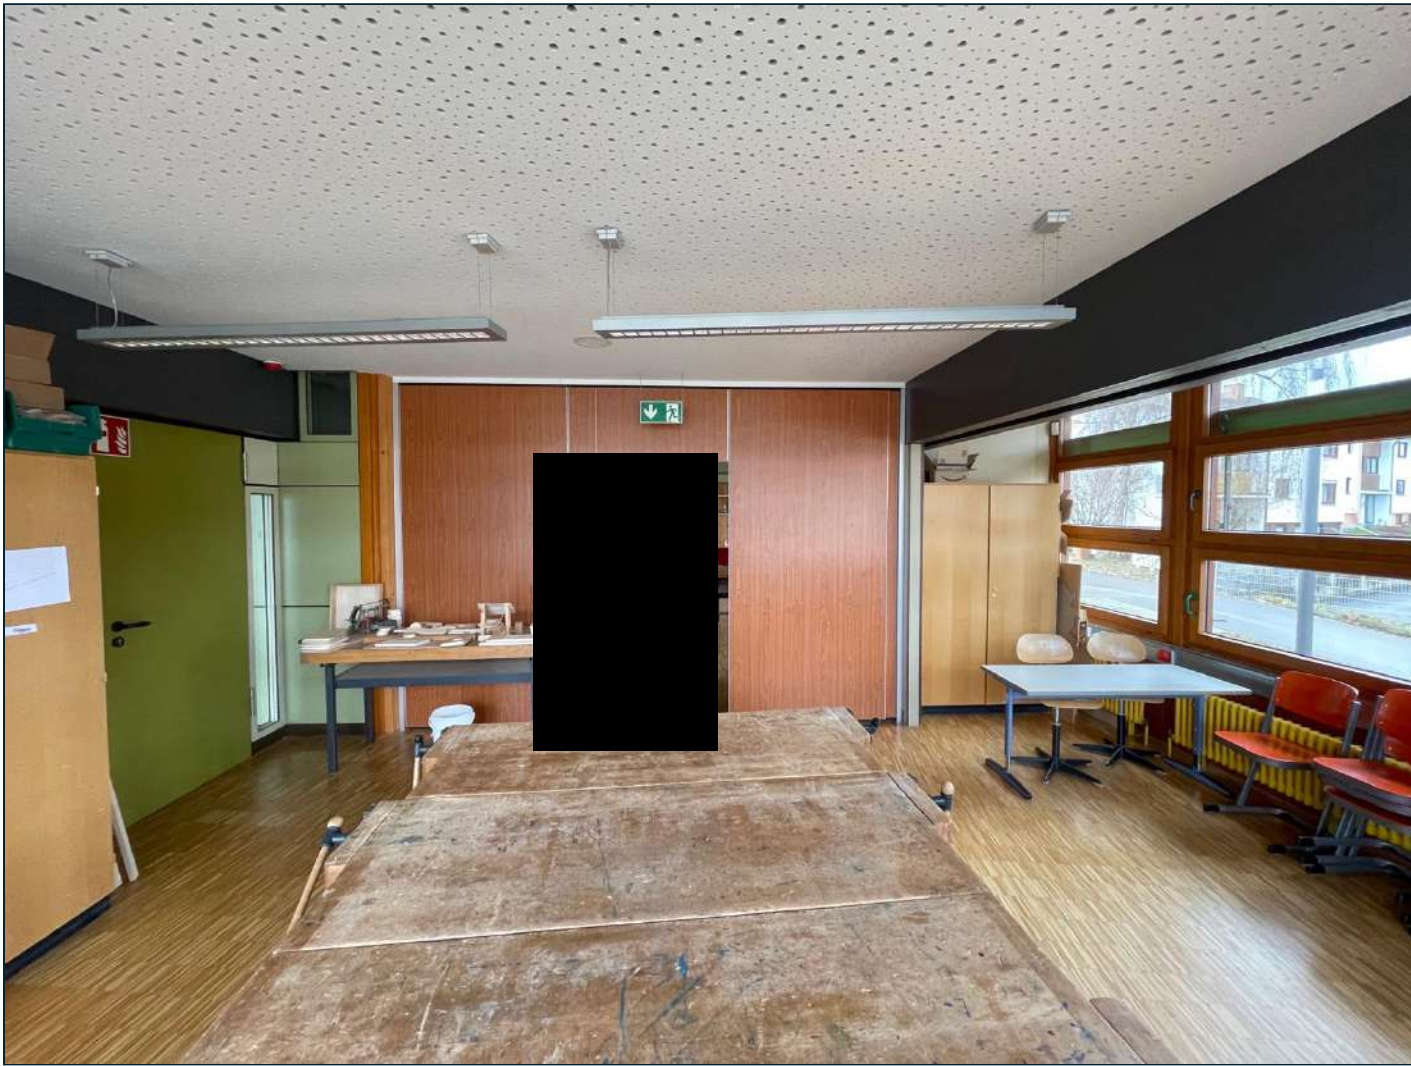
Werkstatt

Ersatzneubau

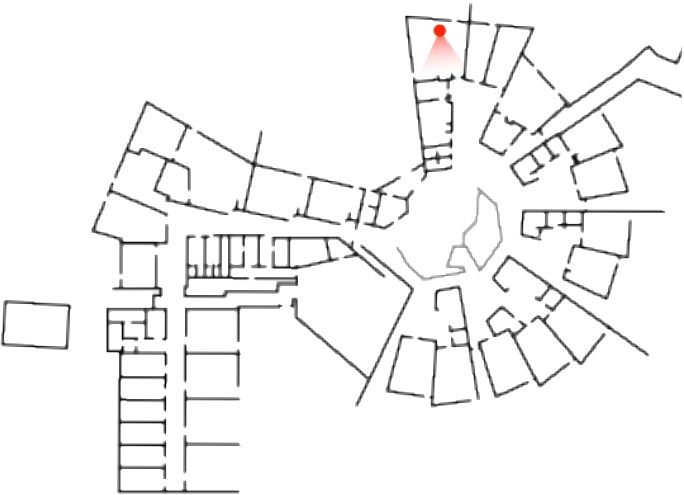
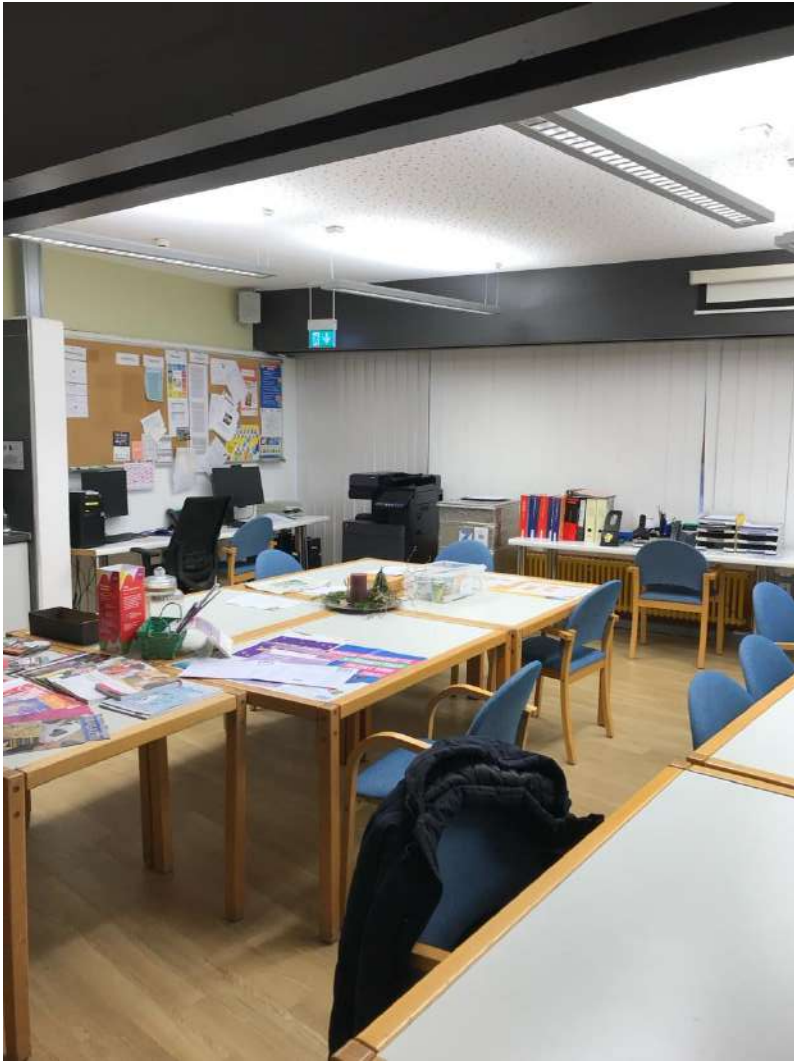
Lehrerzimmer

Ersatzneubau
