Fotodokumentation Bestand

Johann-Peter-Hebel Schule

Semmelweisstraße 70, 78532 Tuttlingen

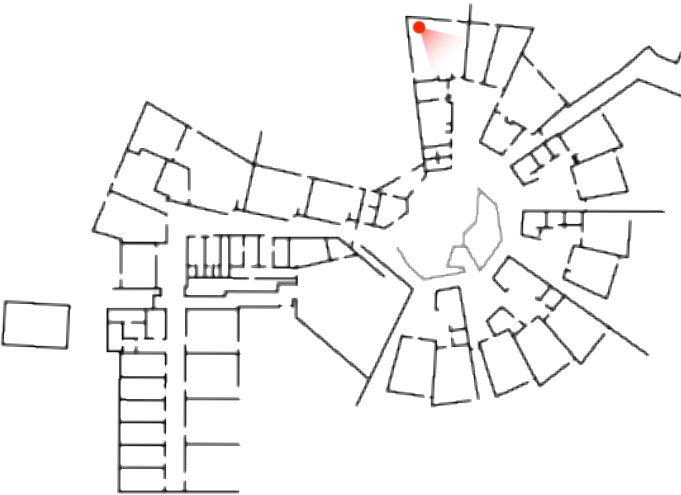
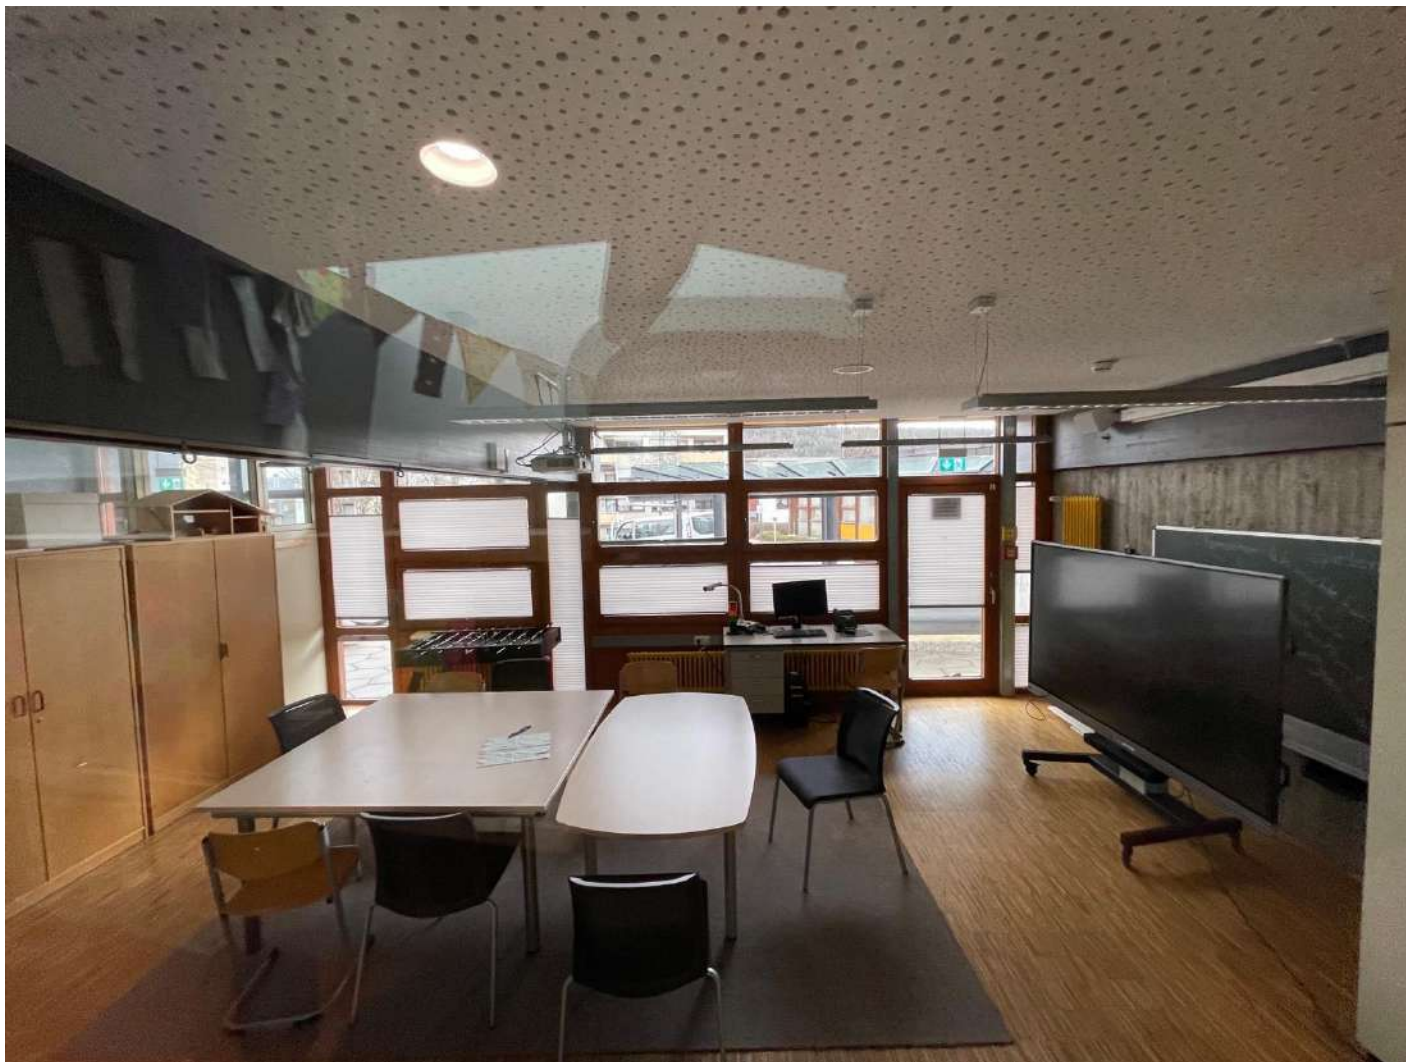
Lehrerzimmer

Ersatzneubau

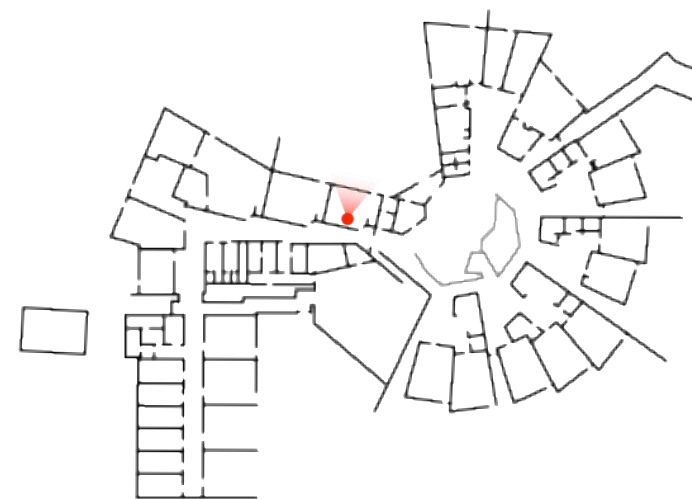
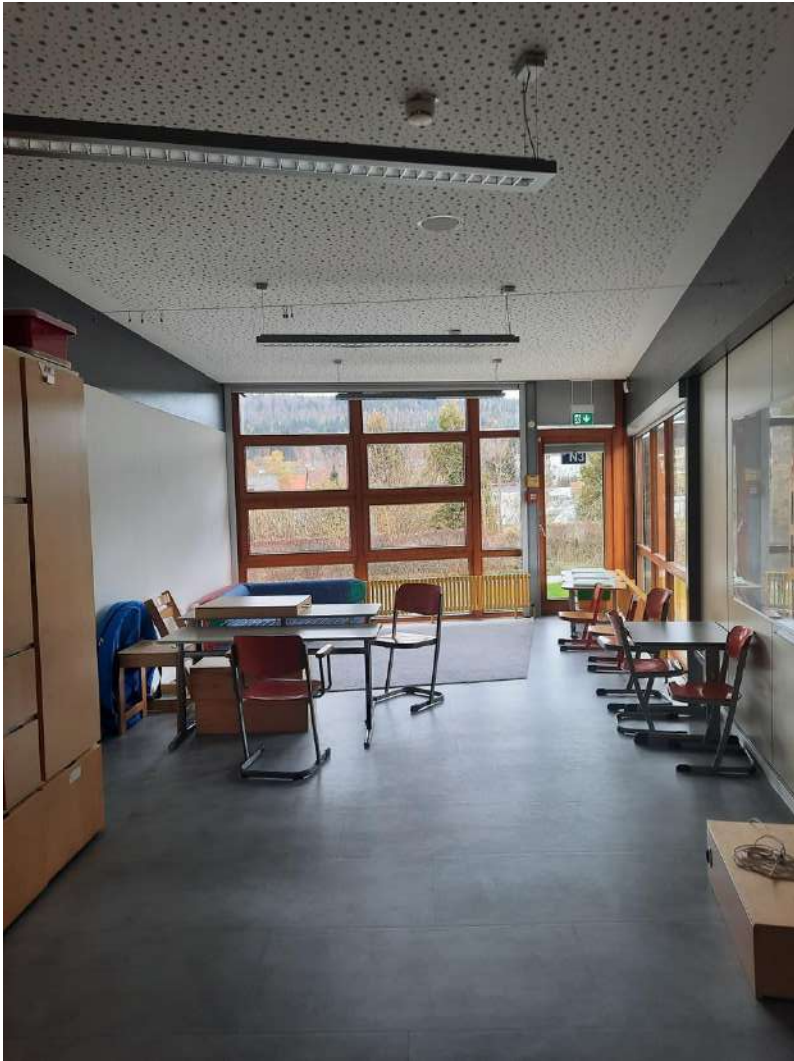
Besprechungsraum

Ersatzneubau

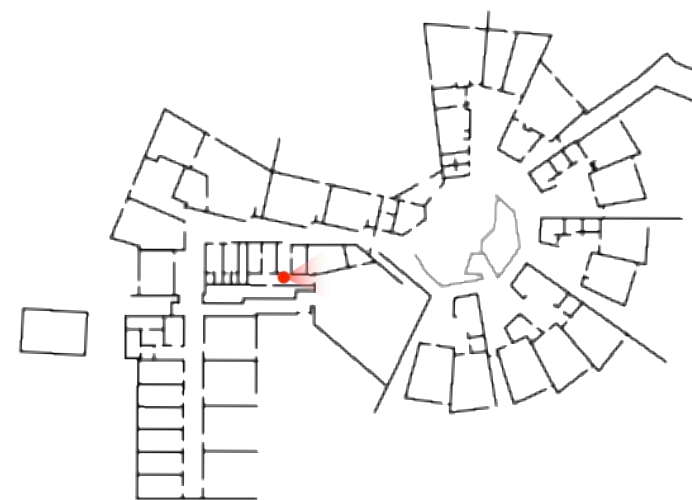
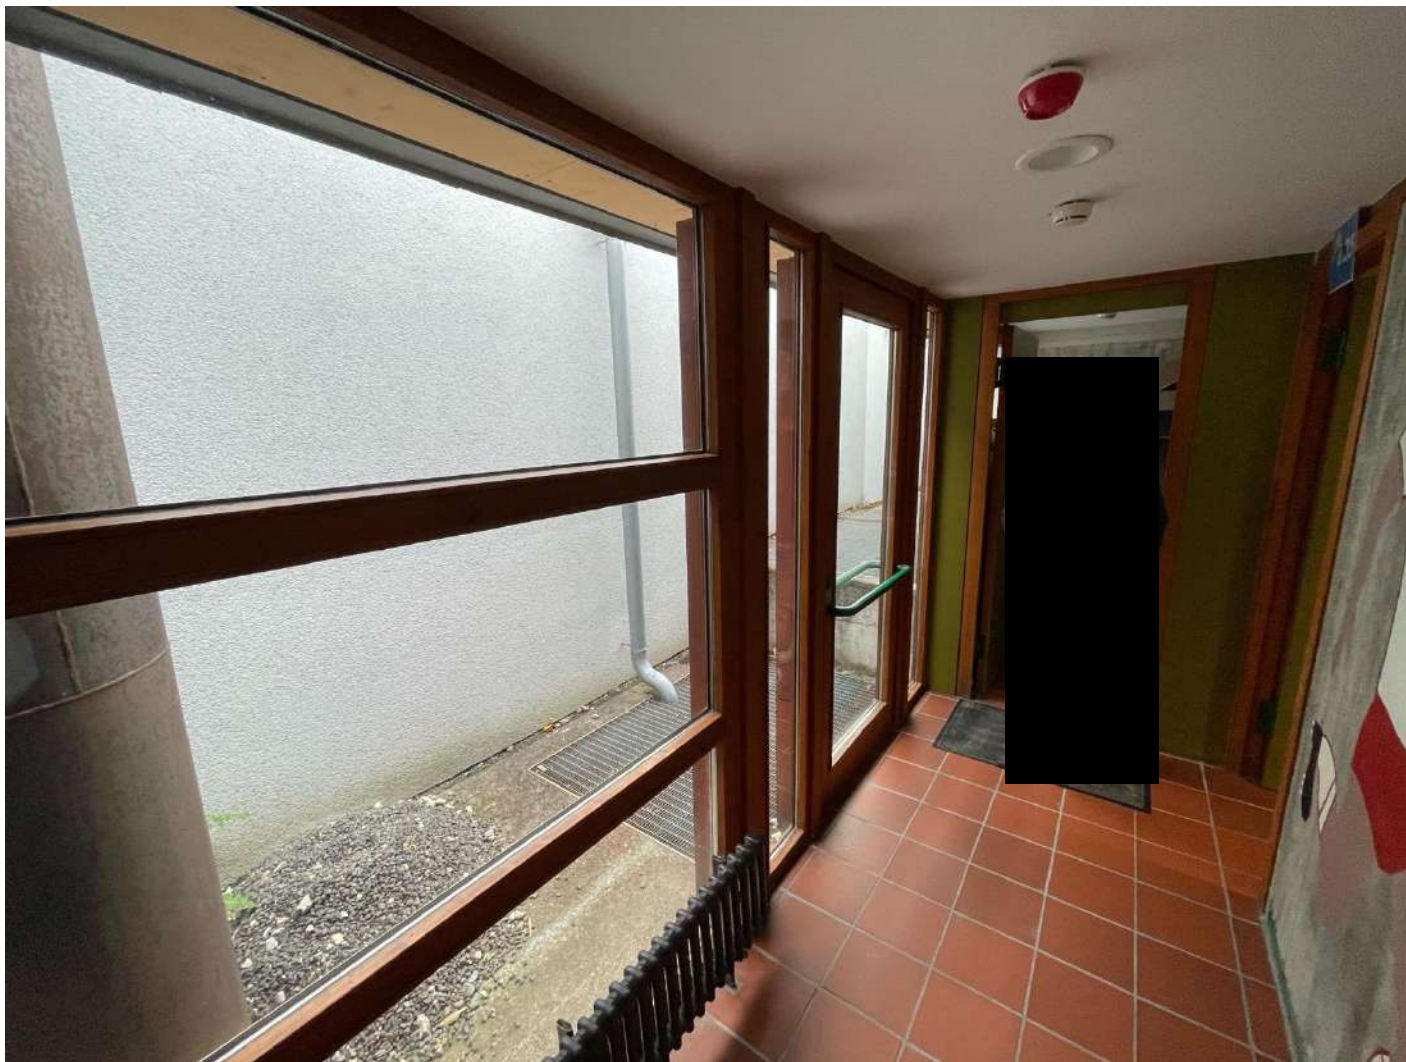
Durchgang Umkleiden und
Sporthalle

Sanierung Bestand

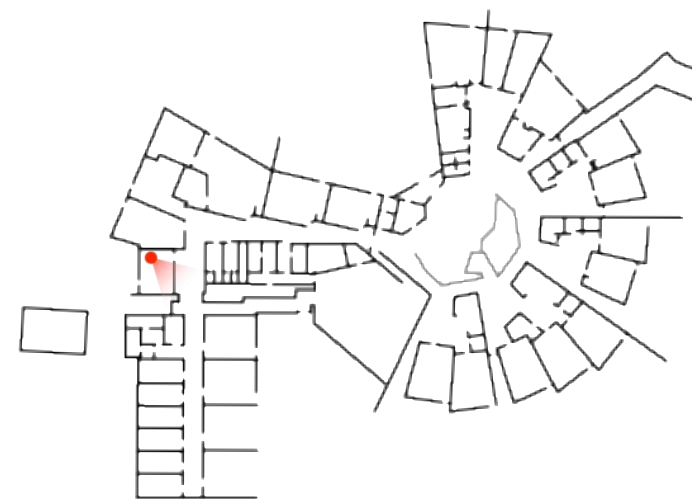
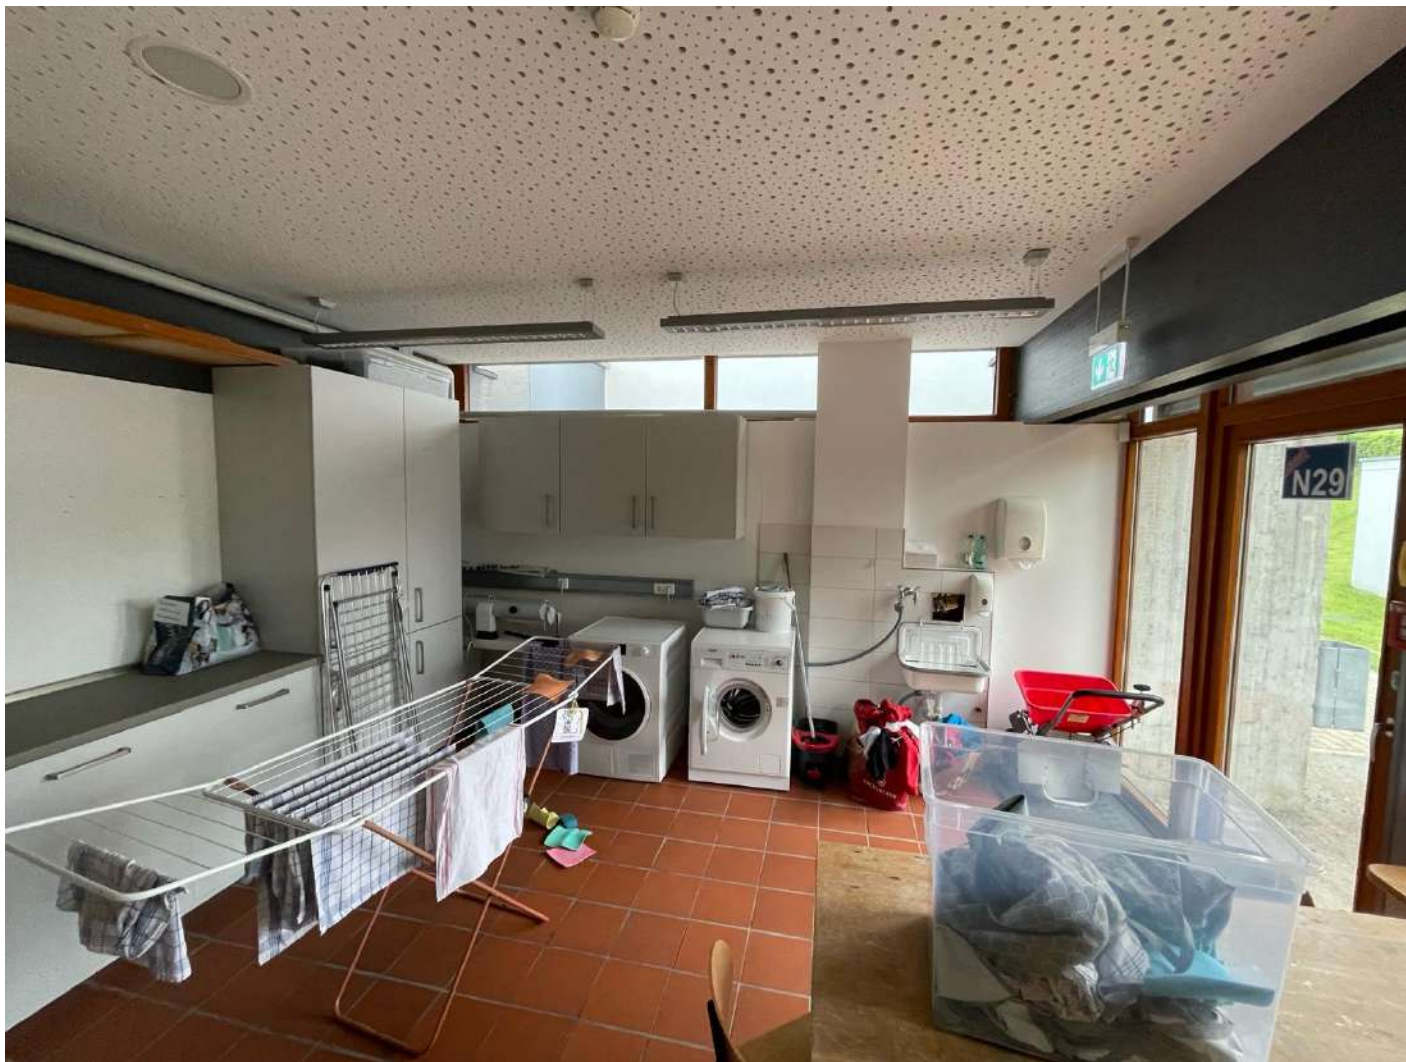
Wirtschaftsraum

Ersatzneubau
