UNTERSUCHUNGSBERICHT

Nr. 22B00514
26.09.2022

Projekt: Hallenbad mit Erweiterungsbau und Übergang in
Landshut, Dammstraße 28

Inhalt des Auftrages: Eingehende Bauwerksprüfung;
Untersuchungen mit Materialprüfungen an den Gebäuden:
Hallenbad, Erweiterungsbau mit Übergang hinsichtlich der
Standicherheit der Bauwerke

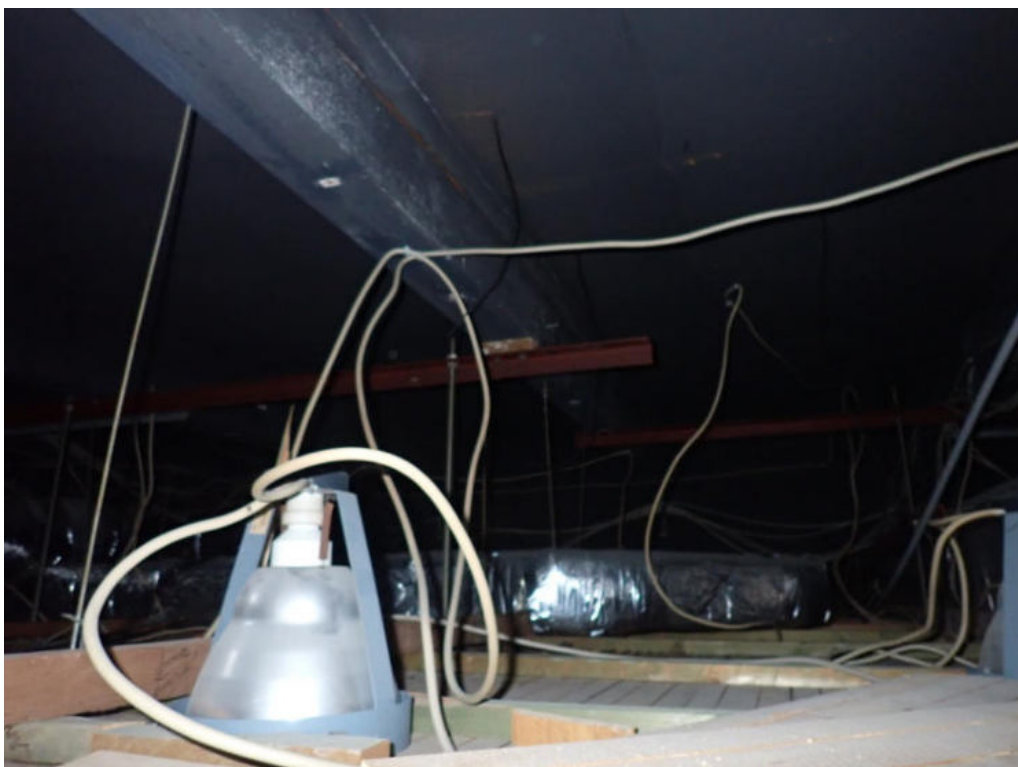
Prüfstelle 2)	Bauteil	Feststellungen	Bilder
32 (EG)	Deckenkons- truktion über untergeh. Decke	Stahlbetondecke schwarz gestrichen – o.B.	-
33 (OG)	Decke über Zugang zur Cafeteria	schwarz gestrichene Holzdecke - o.B.; <u>bei untergehängten Decke: Lampen nicht gesondert abgehängt</u>	42
34 (EG/ OG)	Holzkonstruktion, Stützen	Holzkonstruktion und sichtbare Stahlbetonstützen im Allgemeinen o.B., bei Fenster örtlich Wasserablaufspuren (Kondenswasser) sichtbar, gemessene Holzfeuchte ≤ 10 Masse-% (Trocken)	43, 44

Bild 42: Untersuchungsbereich 33 im Obergeschoss/ Zugang Cafeteria

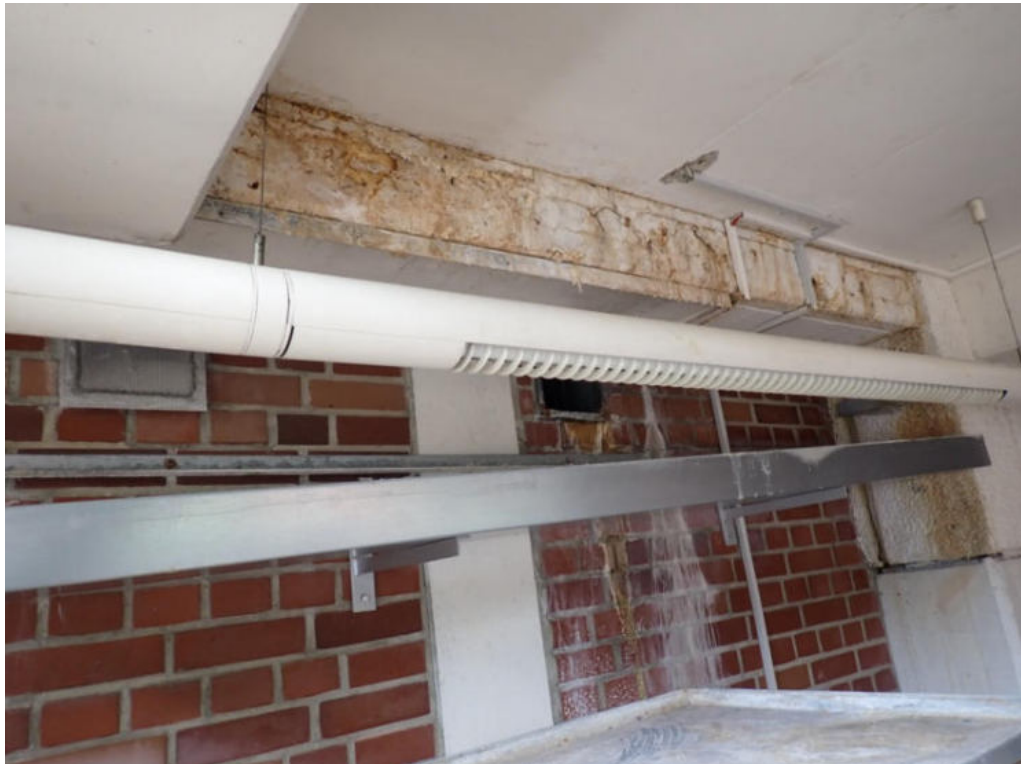
Bild 60: Untersuchungsbereich 54 im OG und EG, Kraftraum (Schrägriss Wand)
