Bericht über Betonzustandsuntersuchungen

Projekt-Nr. U-22326-bwu-01-01

**Projekt: AMMERTHAL-ILLSCHWANG
Regenüberlaufbecken I + II
Bautechnische Betonuntersuchungen**

**Auftraggeber: Zweckverband zur Abwasserbeseitigung Ammerthal-Illschwang
Mühlweg 16a
92260 Ammerthal**

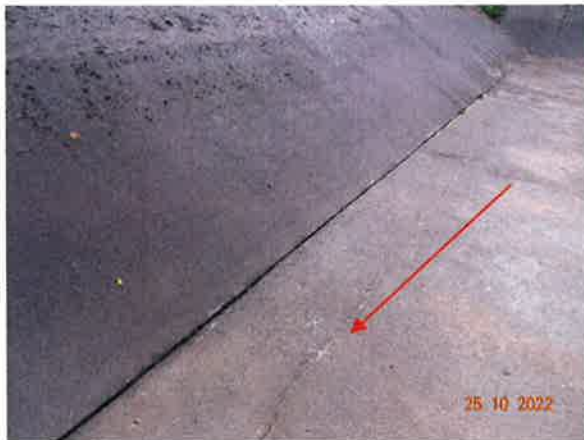
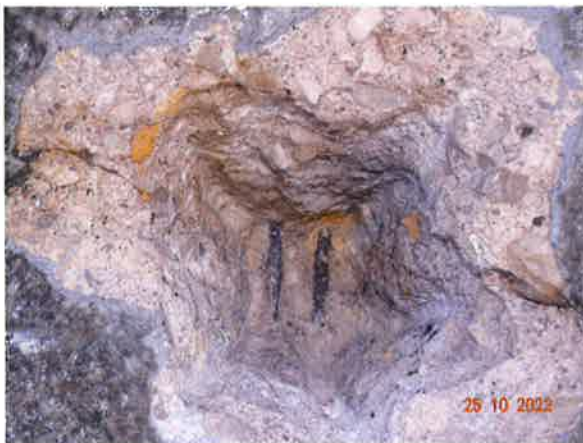
Stemmstelle S6

S6, RÜB1, Beckenboden, Riss (Anlage 2.6):

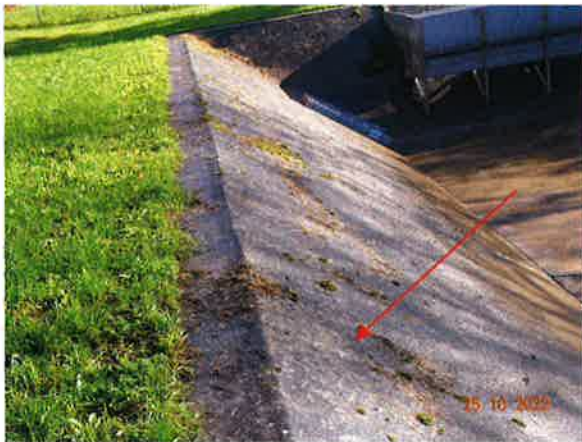
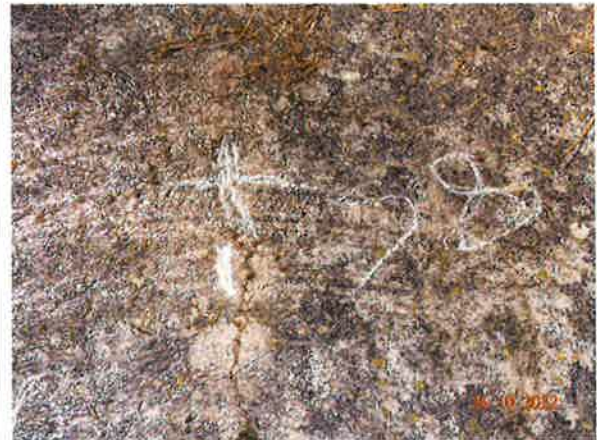
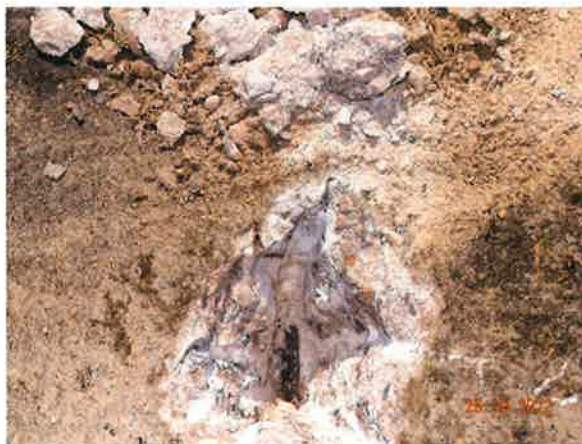
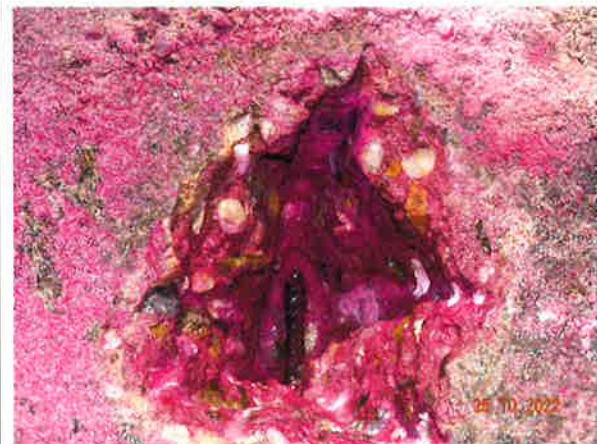
Stemmstelle S8

S8, RÜB1, Beckenwand über WWZ, Riss (Anlage 2.8):

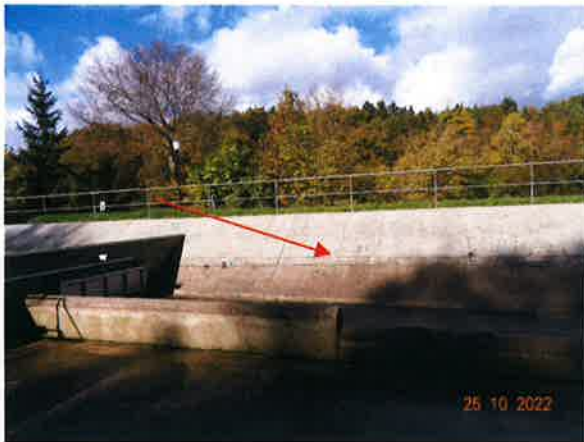
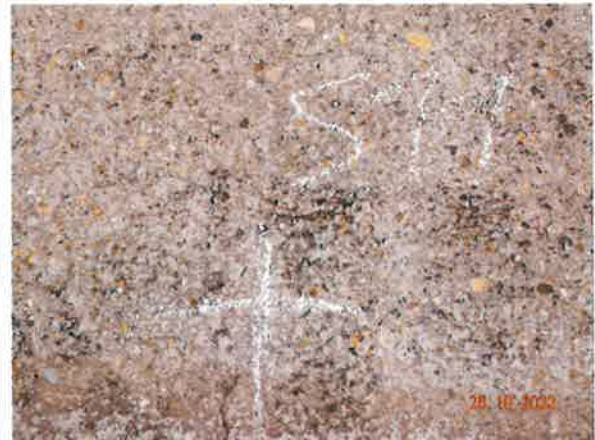
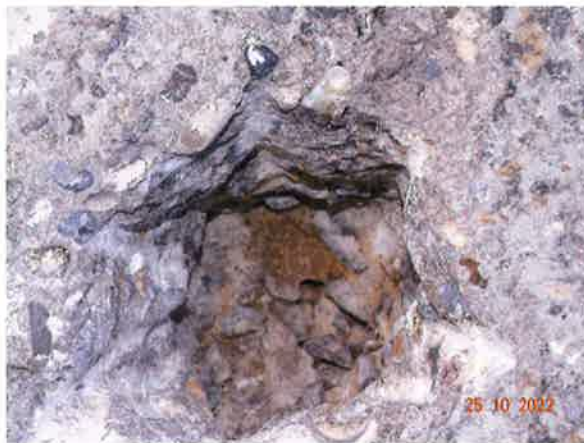
Stemmstelle S11

S11, RÜB2, Beckenwand über WWZ, Riss (Anlage 2.11):

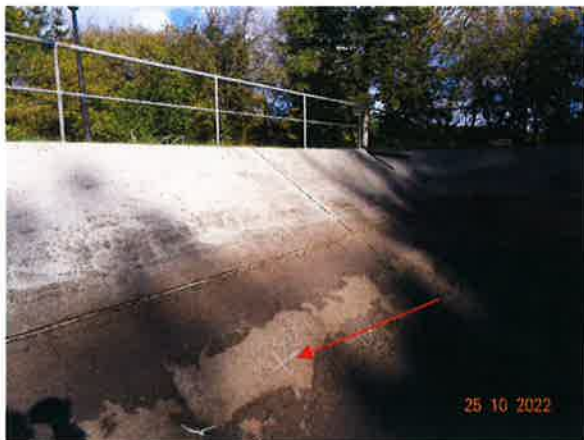
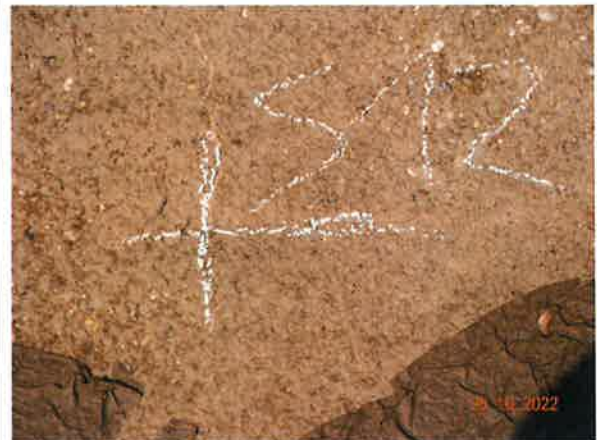
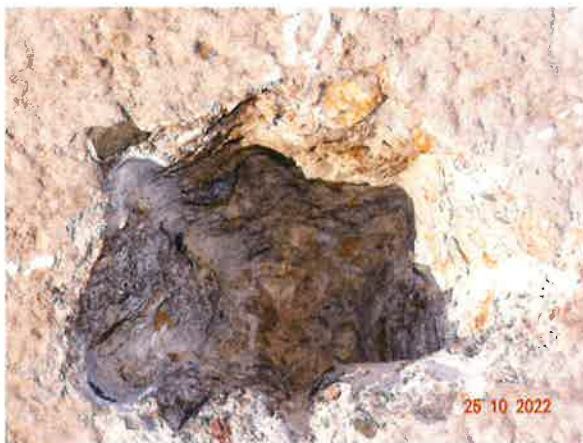
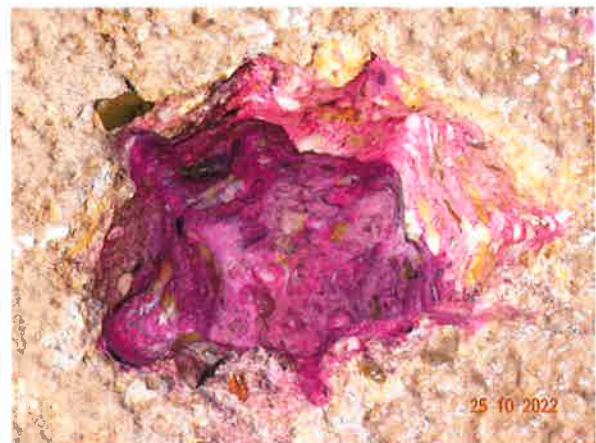
Stemmstelle S12

S12, RÜB2, Beckenwand unter WWZ, Absandungen und Riss (Anlage 2.12):

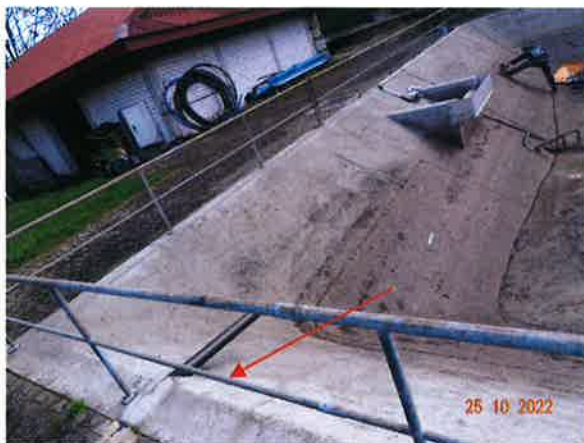
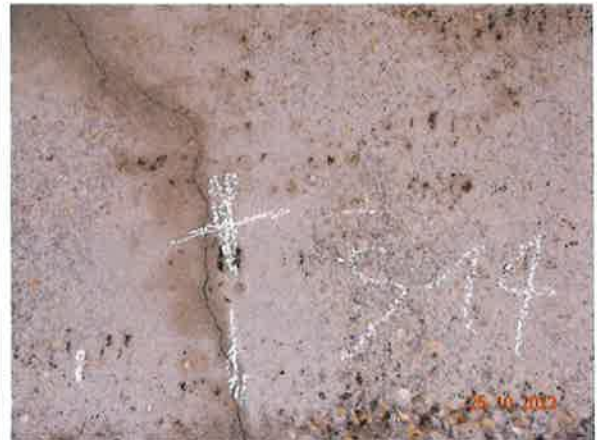
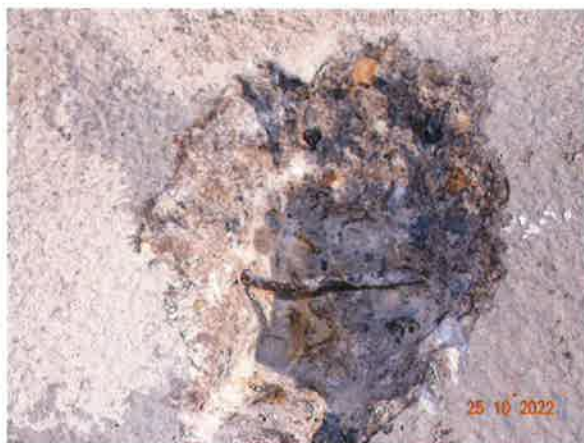
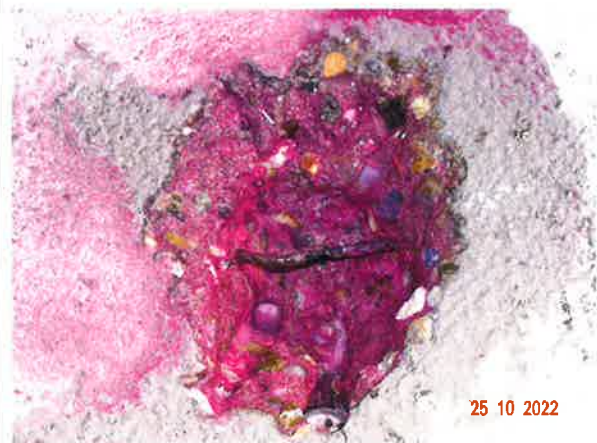
Stemmstelle S14

S14, RÜB2, Beckenwand über WWZ, Riss (Anlage 2.14):

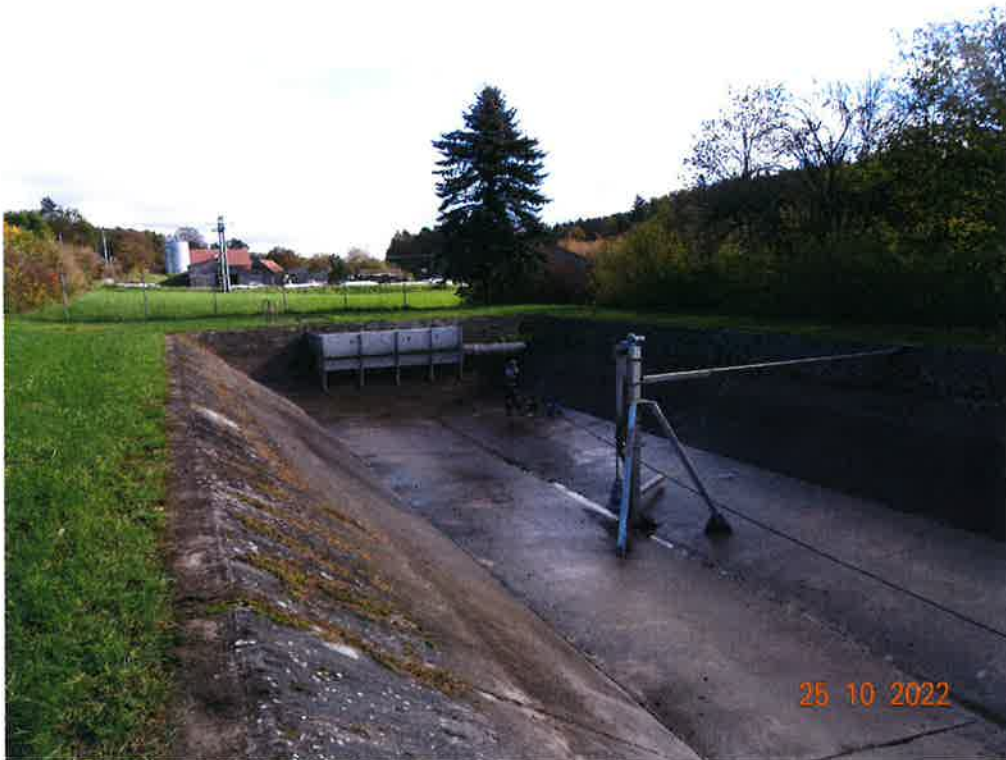
Bild 1

Übersichtsbild
RÜB I
