## **Bestandsaufnahme und technische Erkundung des Gymnasiums In den Filder Benden in Moers**

Gebäudeschadstoffuntersuchungen durch die TAUW GmbH

**29. Oktober 2024**

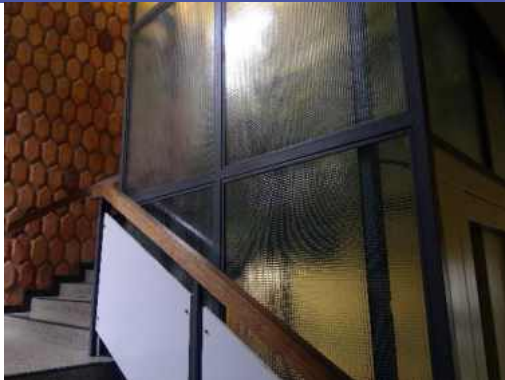
Ansicht Aufzug des Bauteils A

Im Fensterkitt der Gitterglasfenster des Aufzuges des Bauteils A wurde laboranalytisch Asbest nachgewiesen. Zudem wurde in diversen Fensterkitten der Bauteile C und D laboranalytisch Asbest nachgewiesen, sodass die gesamten Fensterkitte (innen & außen) dieser Bauteile als asbesthaltig eingestuft werden. Im eingebauten intakten Zustand besteht kein Handlungsbedarf.

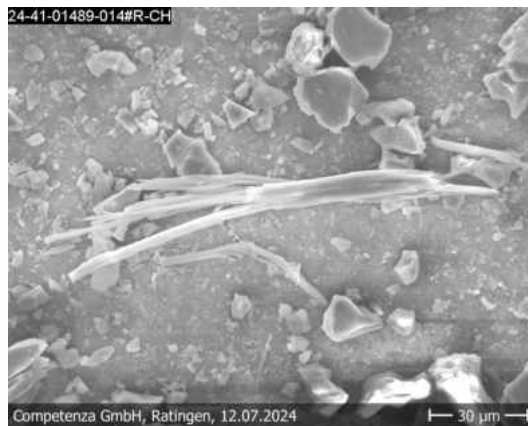
## Abbildung und Elementspektrum: Chrysotil-Asbest Fundstelle 24-41-01489-014

| V-Nr | Gebäude / Bereich | Etage | Raum | Probenbezeichnung | Verdachtsmoment (Material / Produkt) | Einbausituation / Fundort / Beschreibung | Detail | Übersicht | PN-Datum | Labor | Analytikmethode | Prüfbericht | Prüfresultate (analytisch / visuell) | Handlungsempfehlung |
|---|---|---|---|---|---|---|---|---|---|---|---|---|---|---|
| A06 | Bauteil A | EG | H 017, Abstellraum | GFB-BTA-EG-AR-DB-MaP49 | Dünnbettmörtel | Dünnbettmörtel unter Fliesen (15 x 15, gelb) | | | 02.07.2024 | Competenza GmbH | Asbest gem. VDI 3866 Blatt 5, Anhang B (NWG 0,001%) | 24-41-01489-014 | Chrysotil-Asbest nachgewiesen | Im eingebauten intakten Zustand besteht kein Handlungsbedarf.<br>Bei Eingriffen / Abbruch sind die Vorgaben der GefStoffV / TRGS 519 und eine ordnungsgemäße Entsorgung als gefährlicher Abfall (AVV-Schlüssel 17 06 05*) zu beachten. |

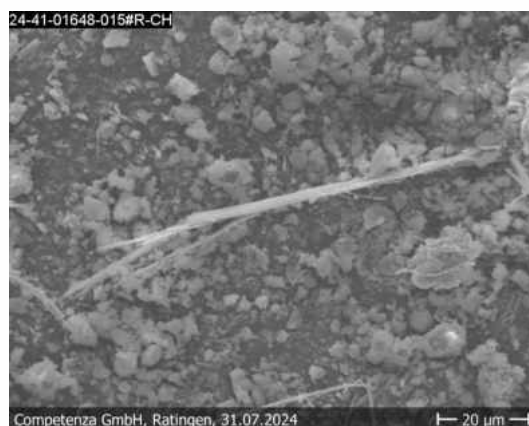
Abbildung und Elementspektrum: Chrysotil-Asbest Fundstelle 24-41-01648-015

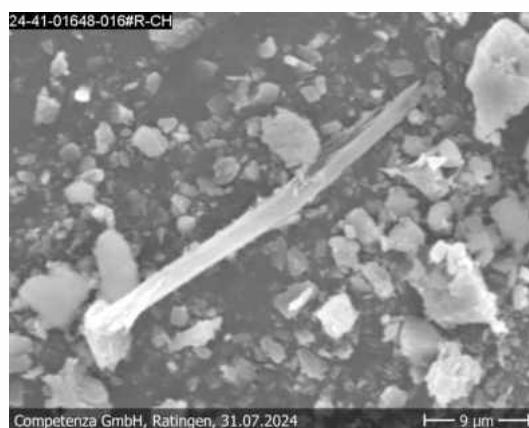
Abbildung und Elementspektrum: Chrysotil-Asbest Fundstelle 24-41-01648-016

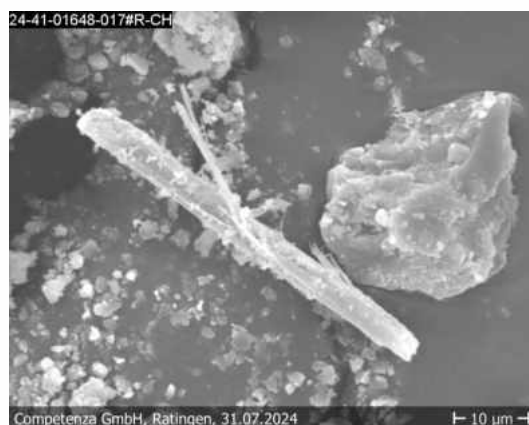
Abbildung und Elementspektrum: Chrysotil-Asbest Fundstelle 24-41-01648-017

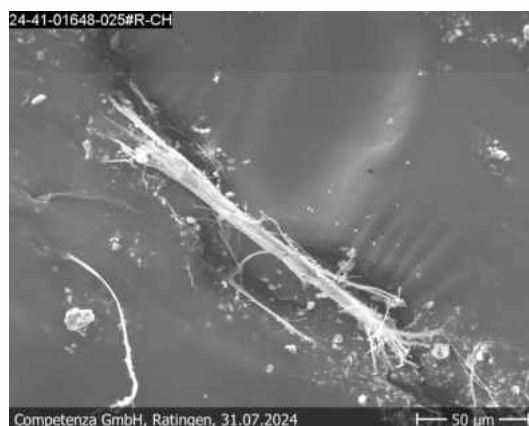
Abbildung und Elementspektrum: Chrysotil-Asbest Fundstelle 24-41-01648-025

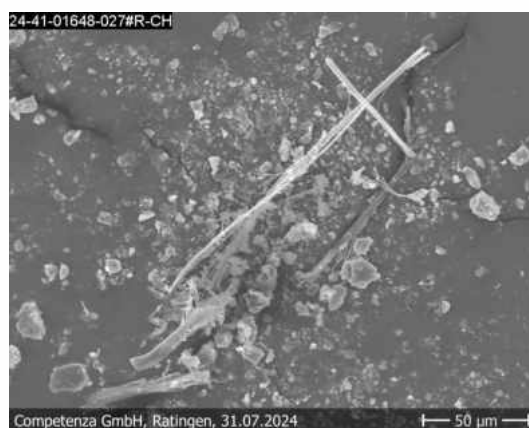
Abbildung und Elementspektrum: Chrysotil-Asbest Fundstelle 24-41-01648-027

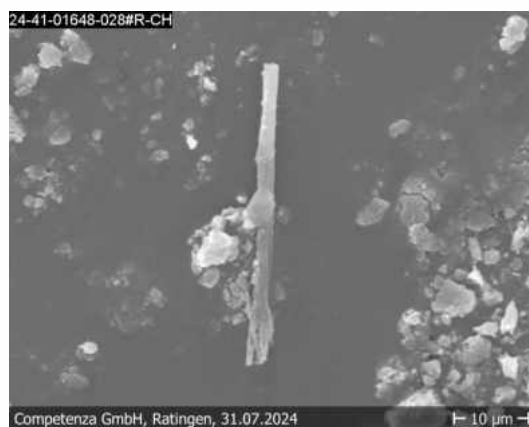
Abbildung und Elementspektrum: Chrysotil-Asbest Fundstelle 24-41-01648-028

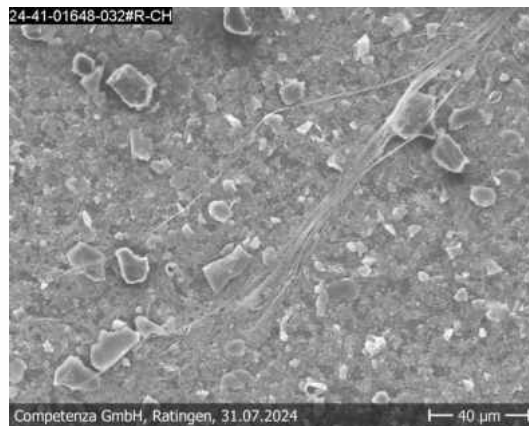
## Abbildung und Elementspektrum: Chrysotil-Asbest Fundstelle 24-41-01648-032
