# **Museum für hamburgische Geschichte. Villa Rücker - Musikzimmer Musterrestaurierung Tapetenfeld C / links**

## **Arbeitsbericht zur Restaurierung und Konservierung**

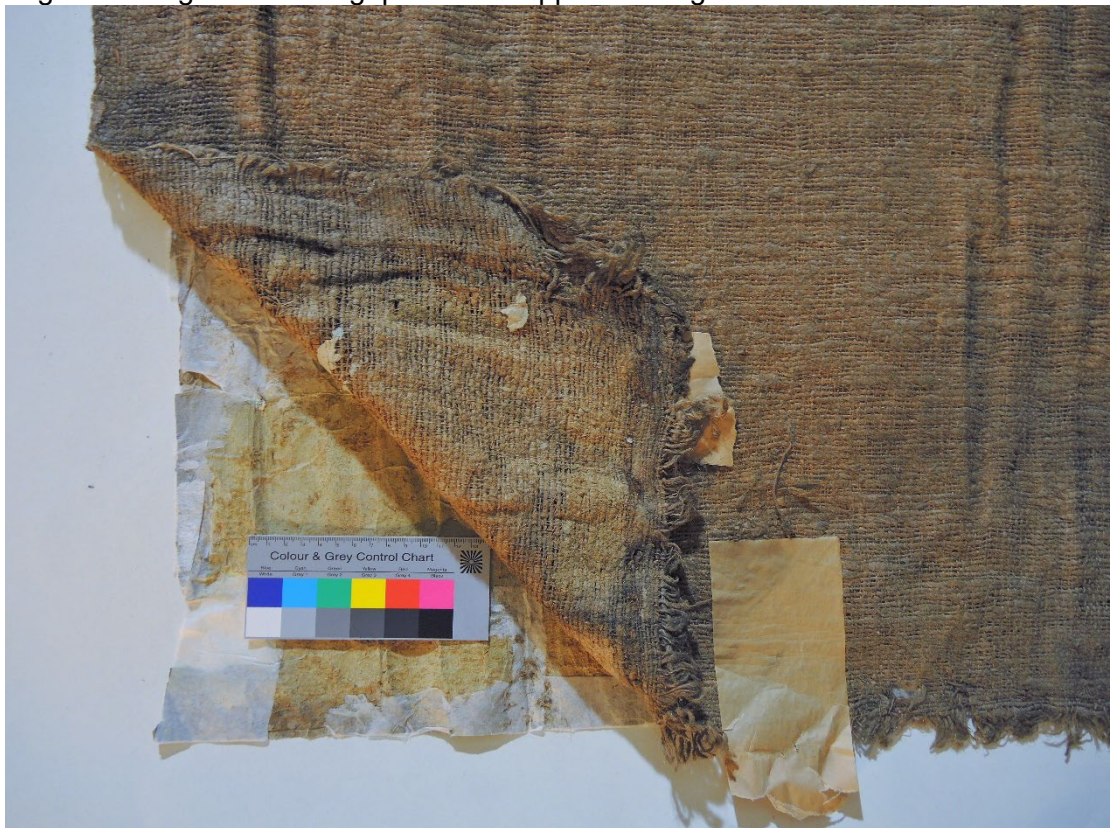
Partiell abgelöste Rupfenbespannung mit Japanpapiernotsicherungen von 2010.

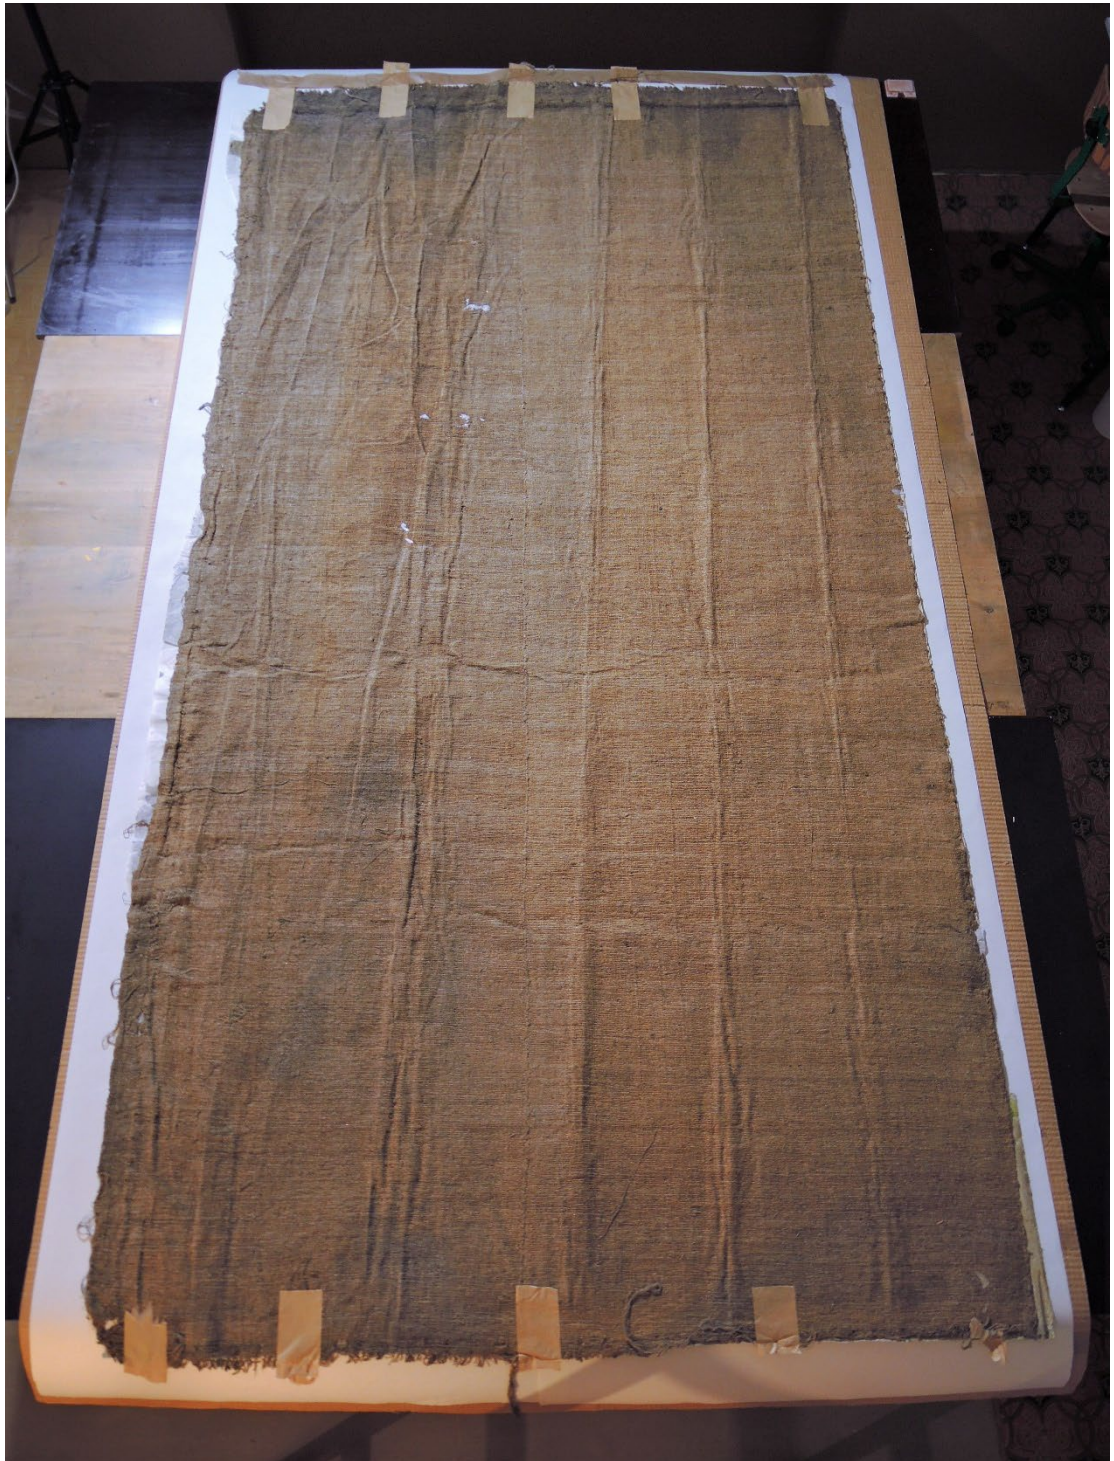
Rückseite des Tapetenfeldes C/links mit der Rupfenbespannung. Deutlich sind die Knicke und Falten aus der unsachgemäßen Lagerung erkennbar. Partiiell ist die Stabilität des Rupfens stark abgebaut.

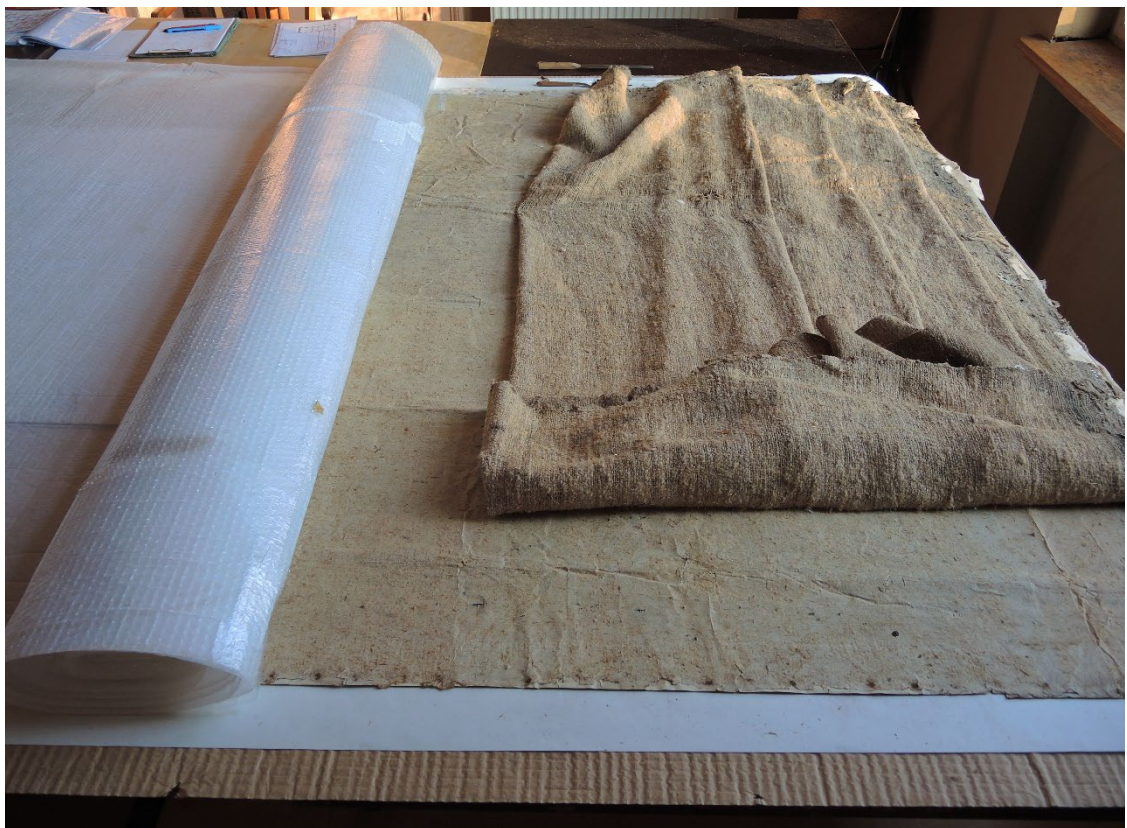
Abschnittsweise Abnahme der abgebauten Rupfenbespannung.

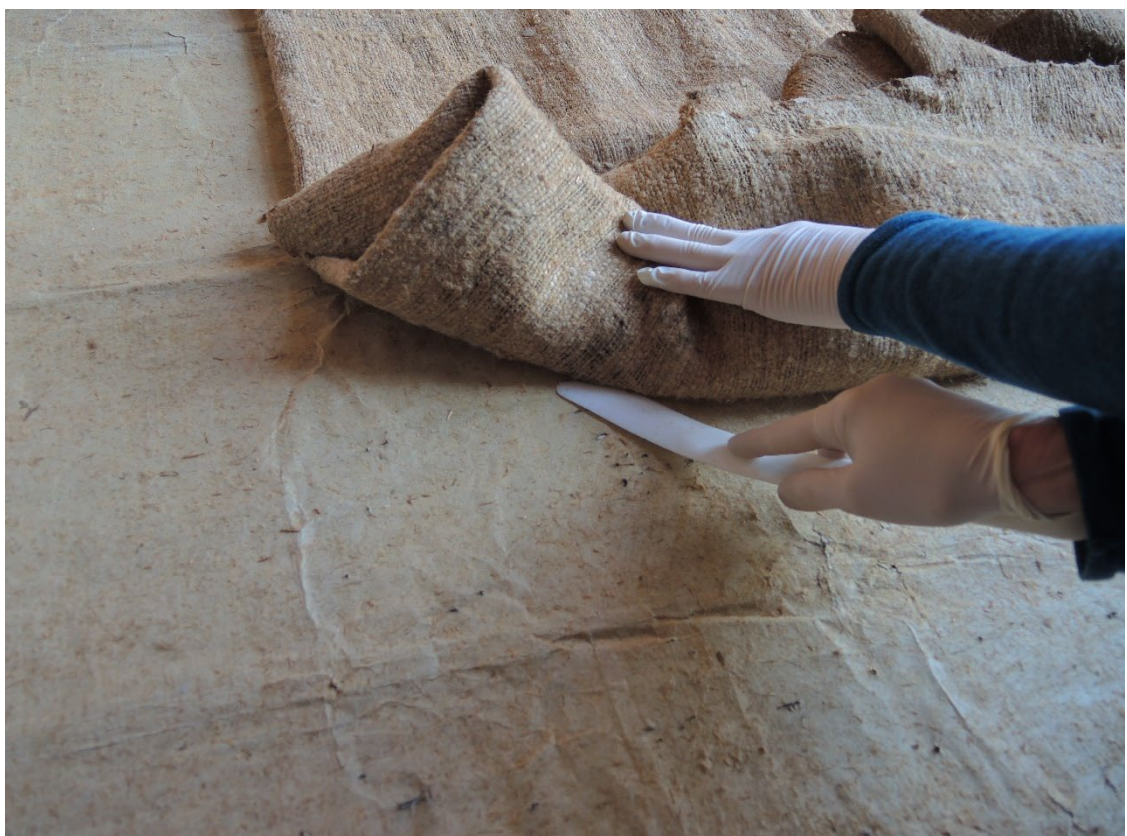
Die Rupfenbespannung wird mit Hilfe eines langen Teflonspachtels von der Tapetenmakulatur gelöst.

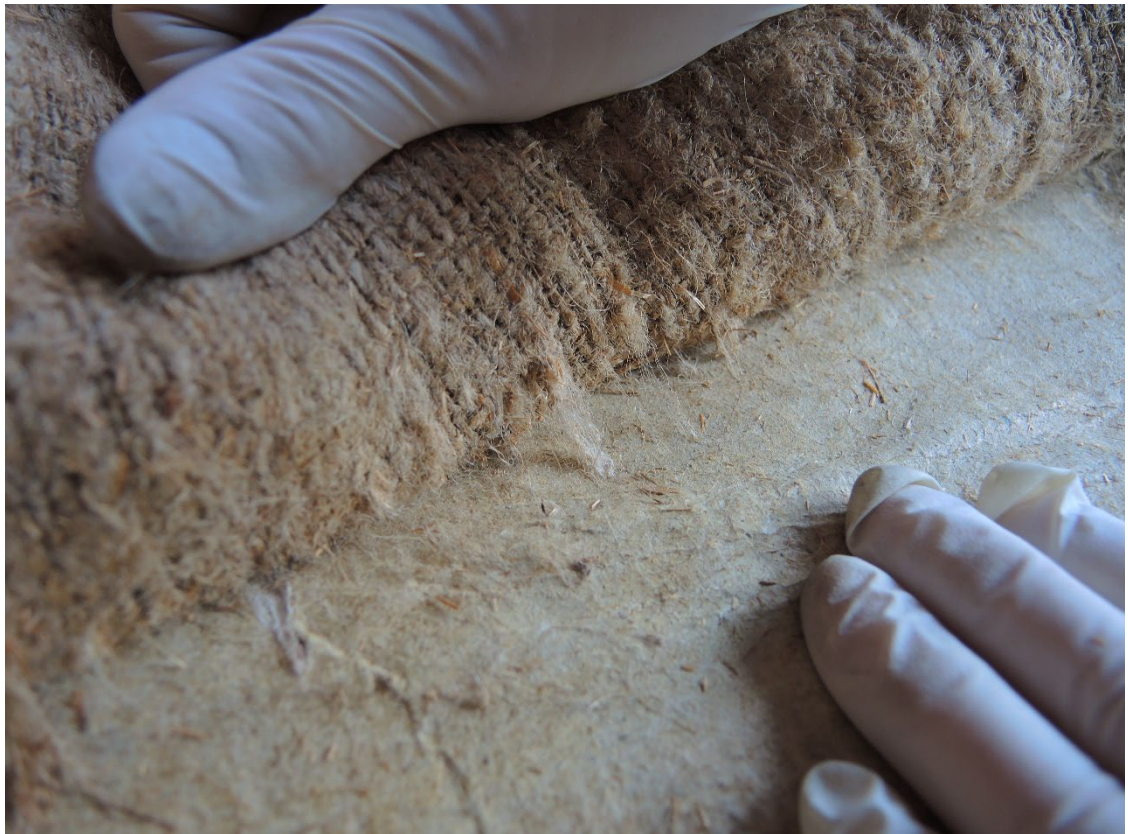
Bei der Abnahme der Rupfenbespannung verbleiben viele Faserreste auf dem Makulaturpapier.

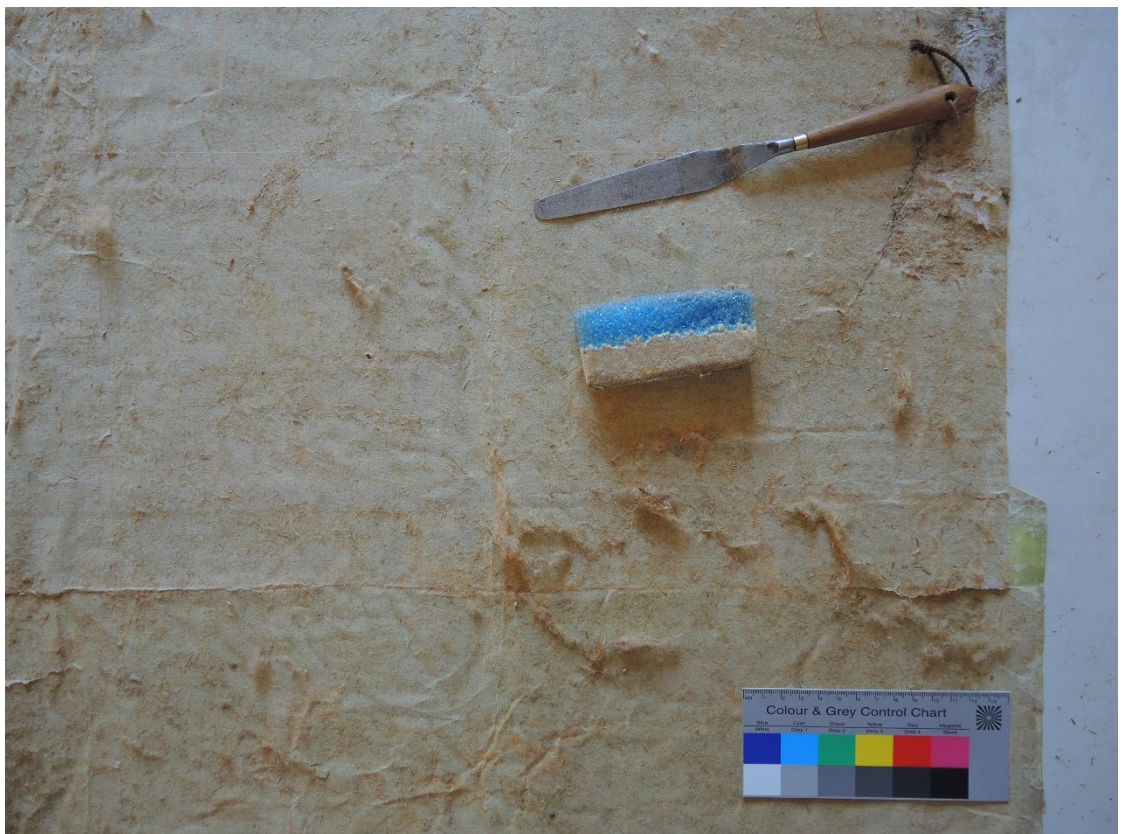
Reinigung der Makulaturrückseite von Gewebe- und Kleisterrückständen mit Skalpell, Feinspachtel und der rauen Rückseite von Papierreinigungsschwämmen.

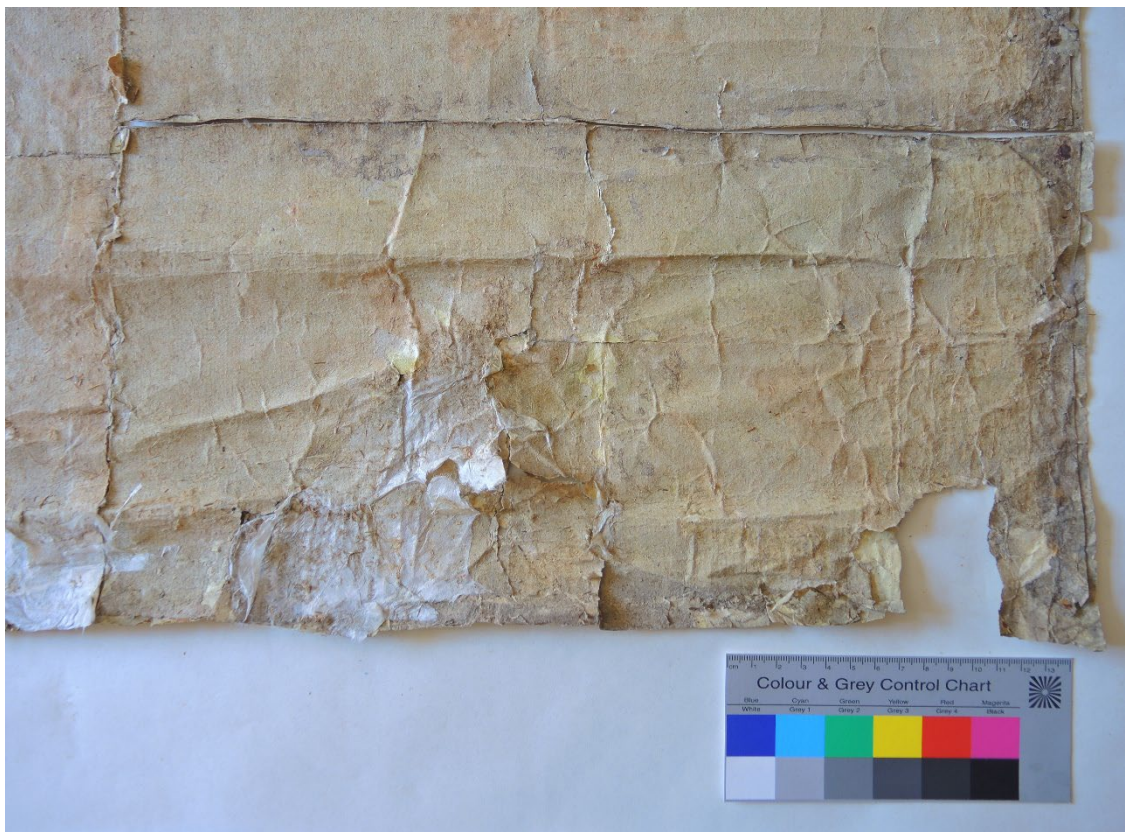
Detailansicht einer Ecke des Tapetenfeldes mit Zustand nach Abnahme der Japanpapiersicherungen von 2010. Partiiell ist der Klebstoff wasserunlöslich.

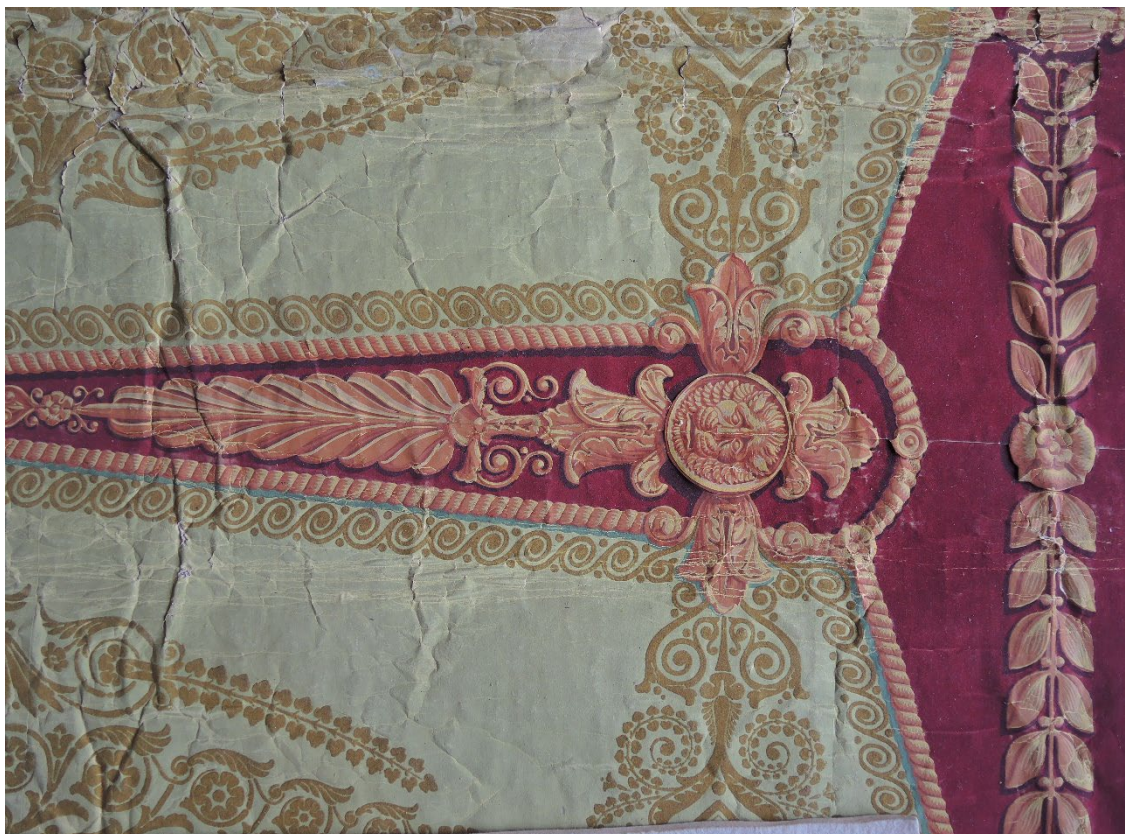
Im Bereich der Bahnüberlappung musste die Rosette im Lorbeerstab hochgeklappt und der Löwenkopf komplett abgenommen werden.

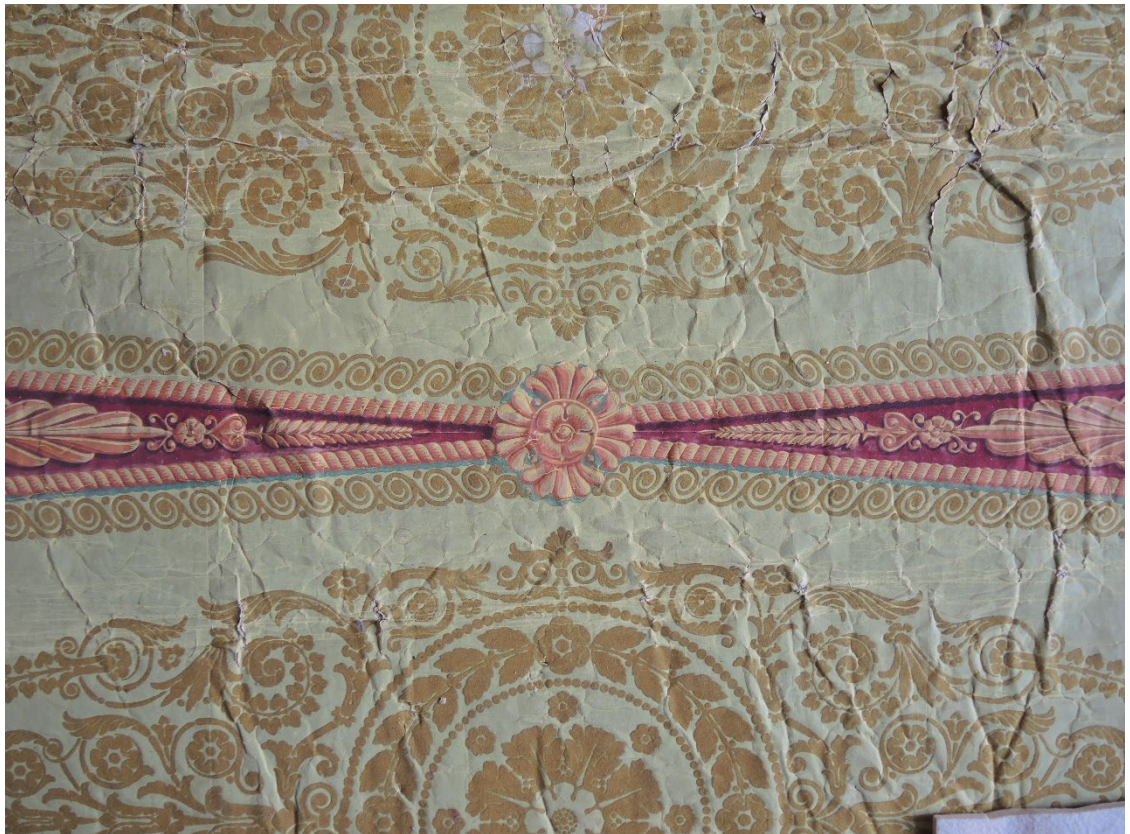
Mittiger Bereich der Bahnüberlappung mit leichtem Versatz des Musters, erkennbar an den Rosetten.

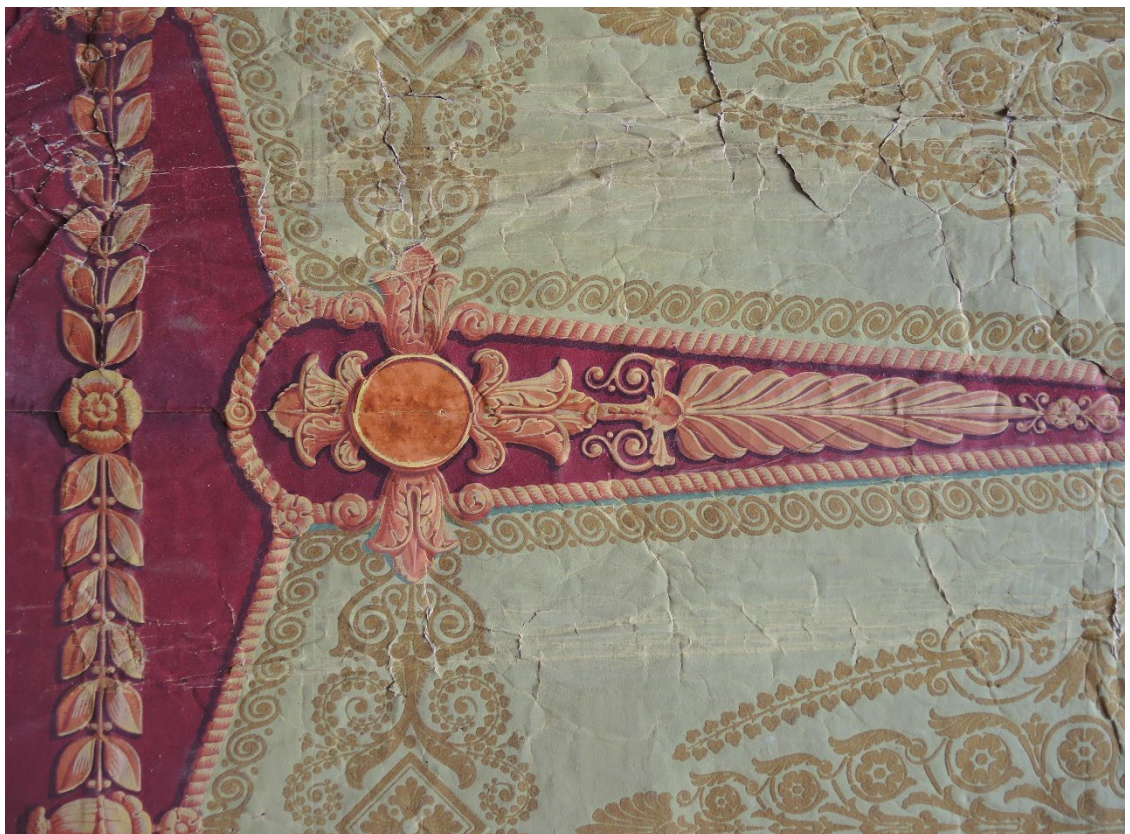
Zustand des unteren Bereiches der Bahnüberlappung mit abgenommenem Löwenkopf.

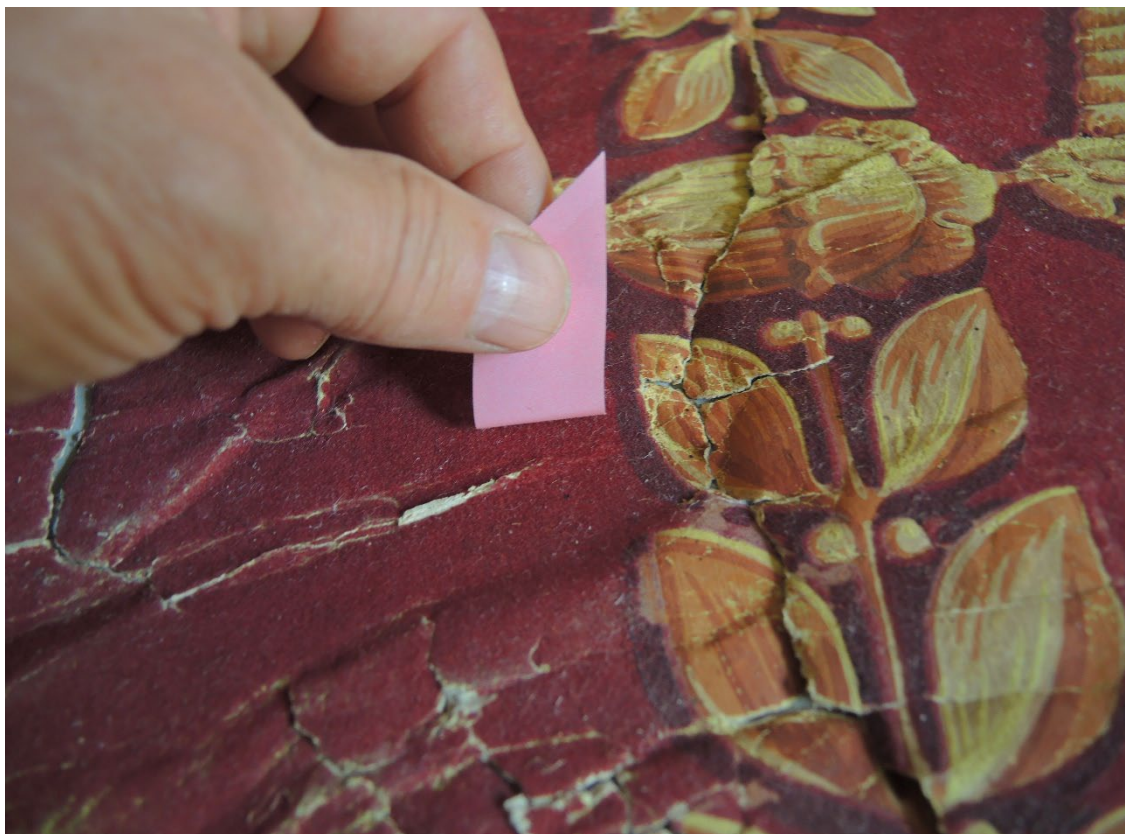
Detailaufnahme der Reinigung der Veloursbereiche mit sensitivem Klebeband.

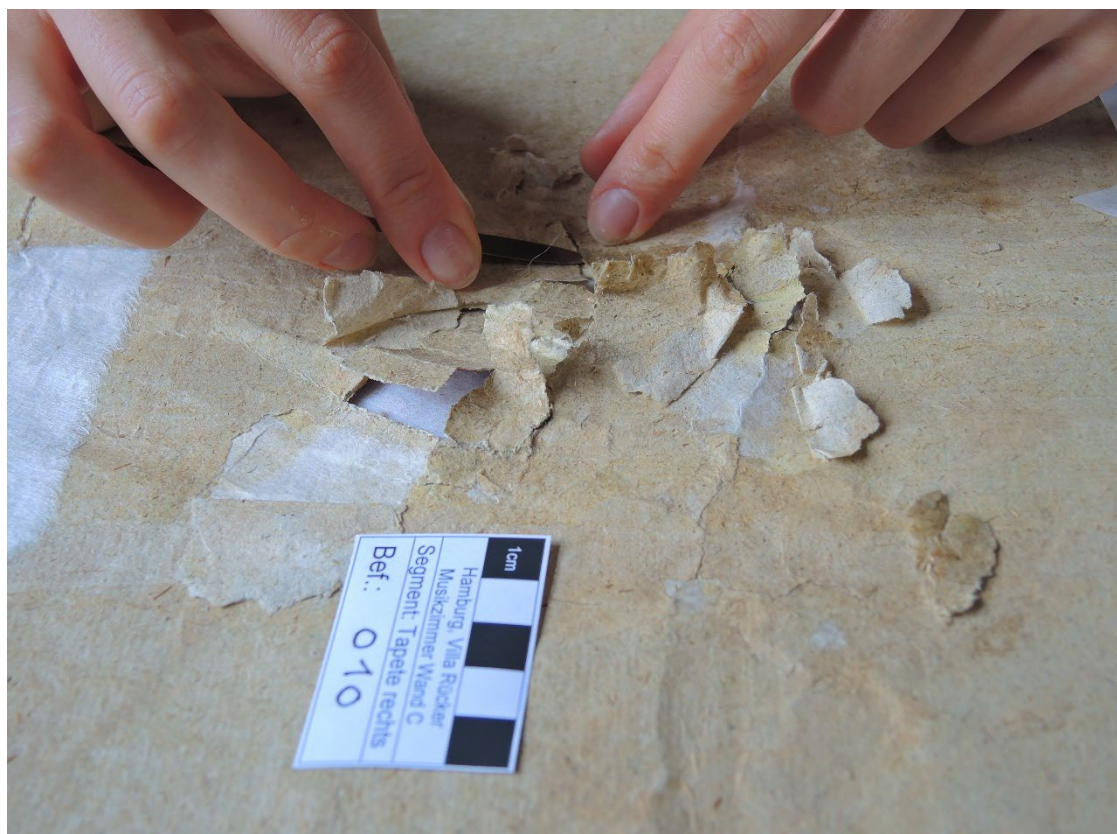
Bef.: 010. Schadensbereich – Rückseite. Positionierung und Hinterklebung der Risse.

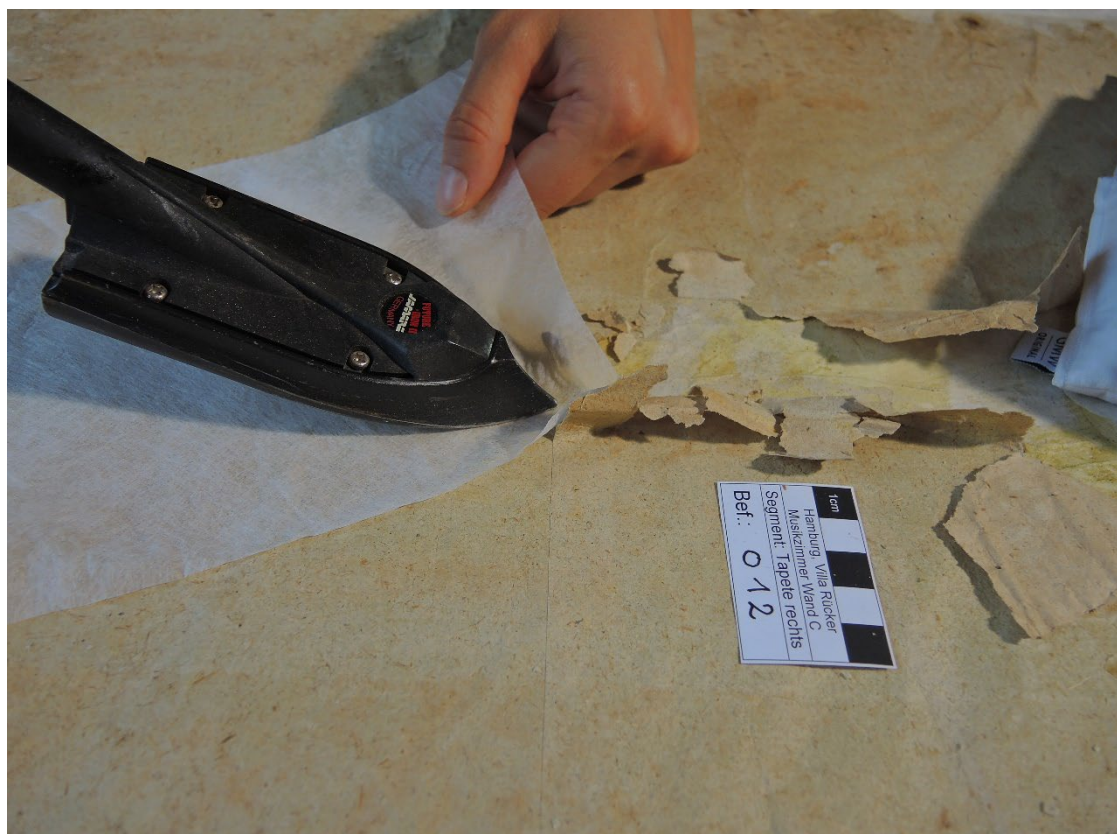
Bef.: 012. Schadensbereich – Rückseite. Anlegen und Trocknung der hinterklebten Japanpapierstreifen mit dem Heizschuh.

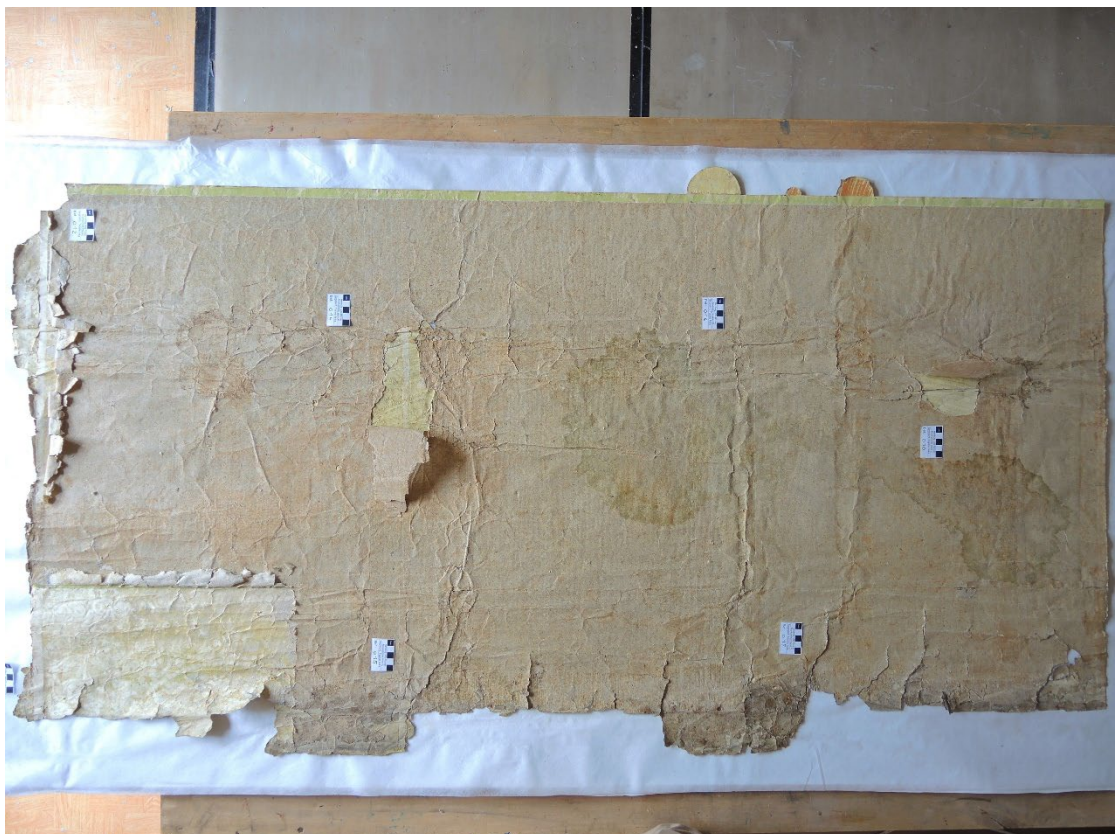
Übersichtsaufnahme des Tapetensegmentes links-oben vor der Bearbeitung mit Kartierung der Schadensbereiche.

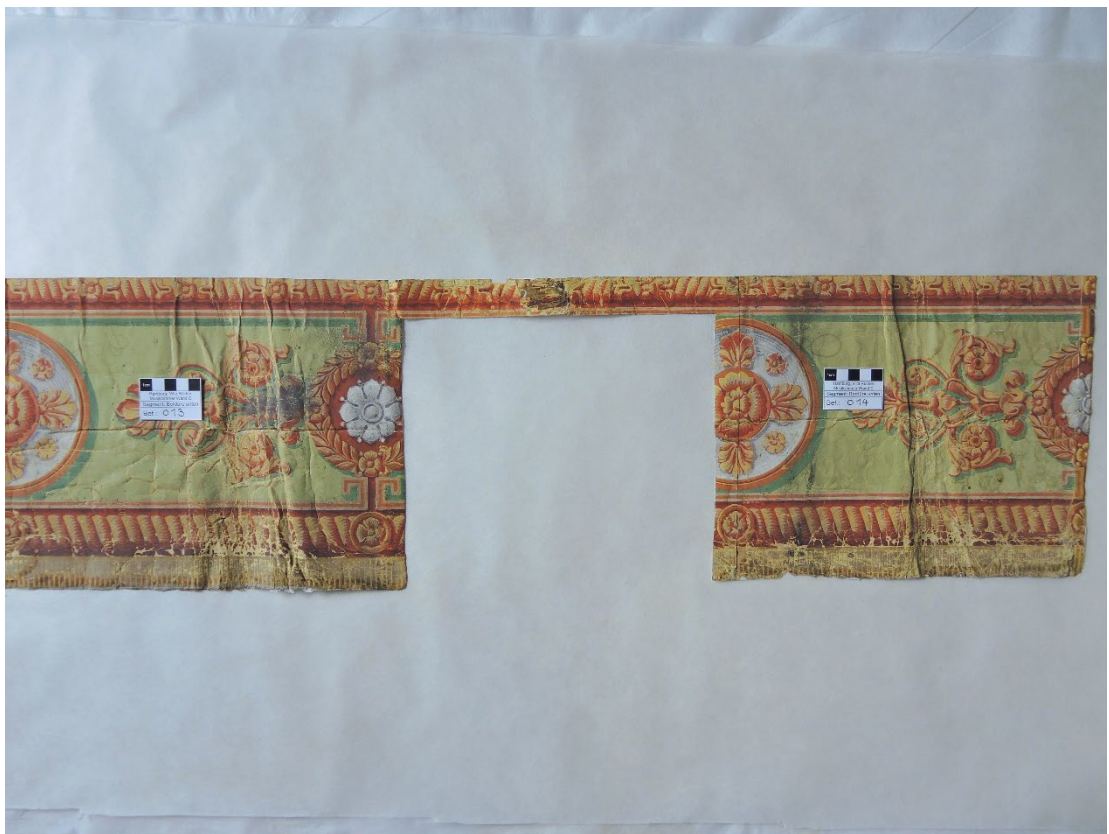
Übersichtsaufnahme der unteren Bordüre-rechts, Vorderseite vor der Bearbeitung mit Kartierung der Schadensbereiche.

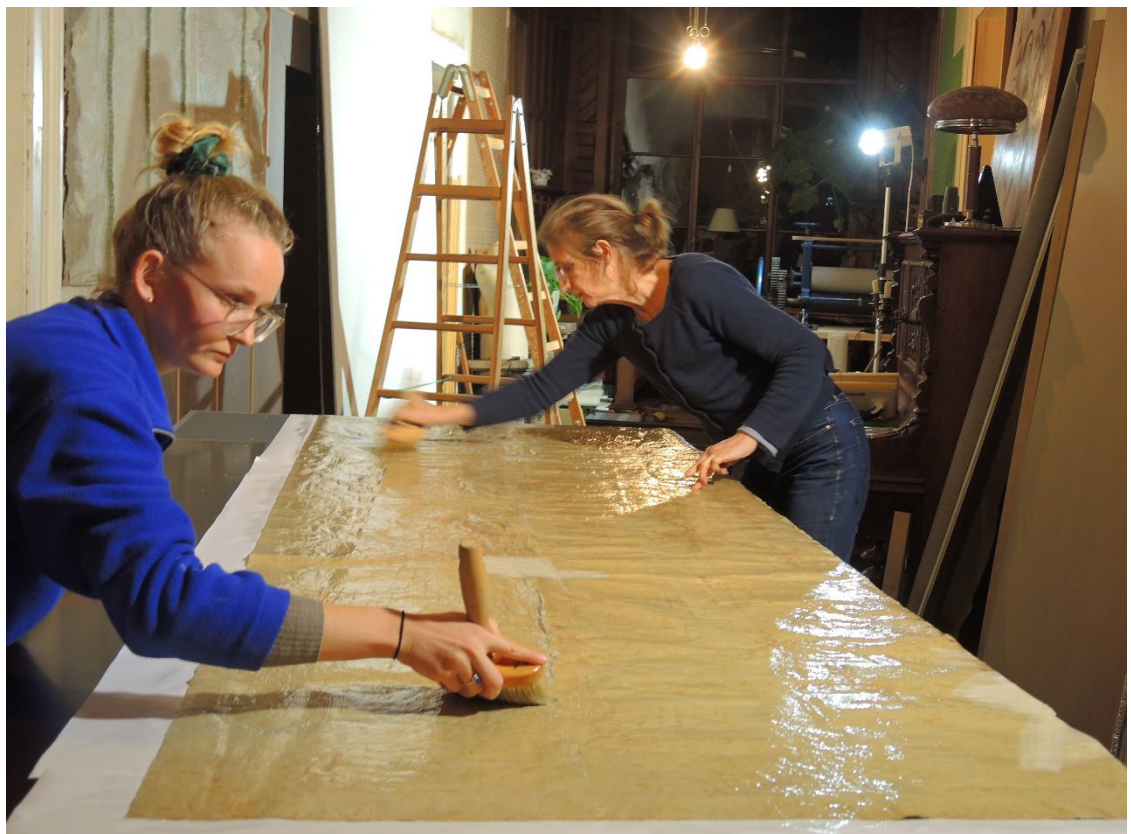
Die Tapetensegmente wurden zügig mit Weizenstärkekleister eingestrichen und mit Hilfe einer Papphülle auf den aufrechtstehenden Spannrahmen montiert.

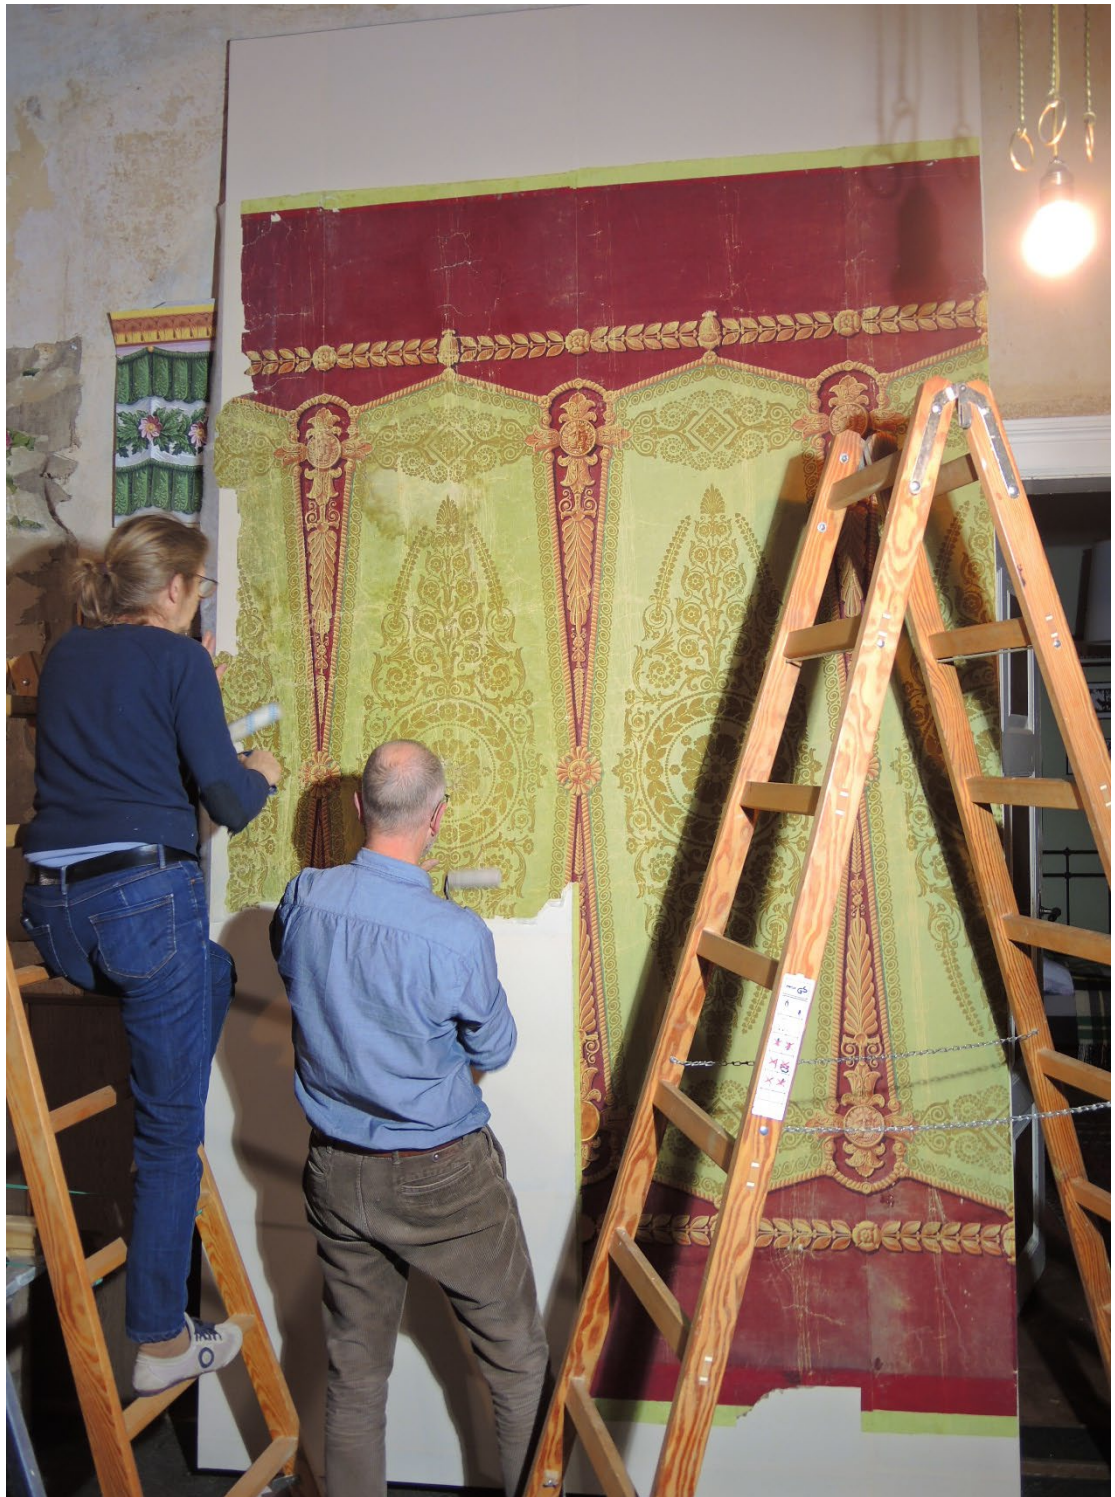
Während der Montage der Tapetensegmente konnten die Verformungen der Oberfläche durch die Vordehnung ausgeglichen werden. Die Bahnanschlüsse erfolgten exakt nach den Fotoaufnahmen des Vorzustandes.

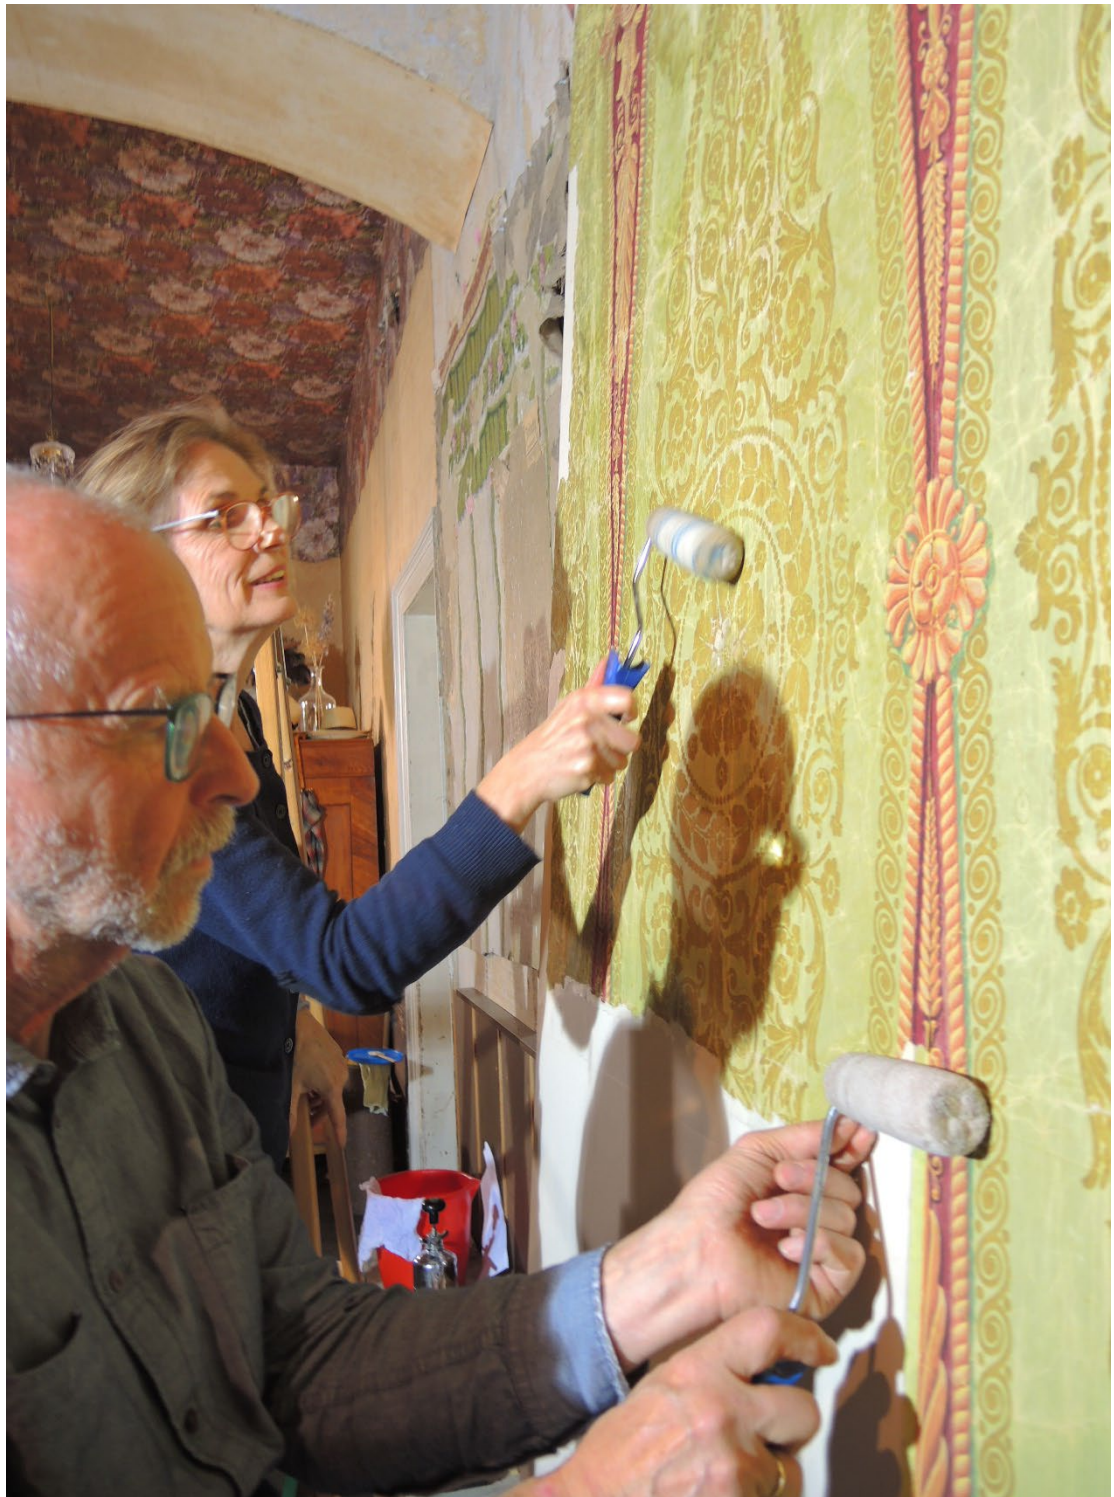
Um die Veloursoberflächen der Tapeten nicht zu beeinträchtigen, wurden zur Montage mittelharte Lammfellrollen verwendet. Dadurch war es möglich, die Tapetensegmente passgenau und ohne Hohlstellen und Blasen zu positionieren.

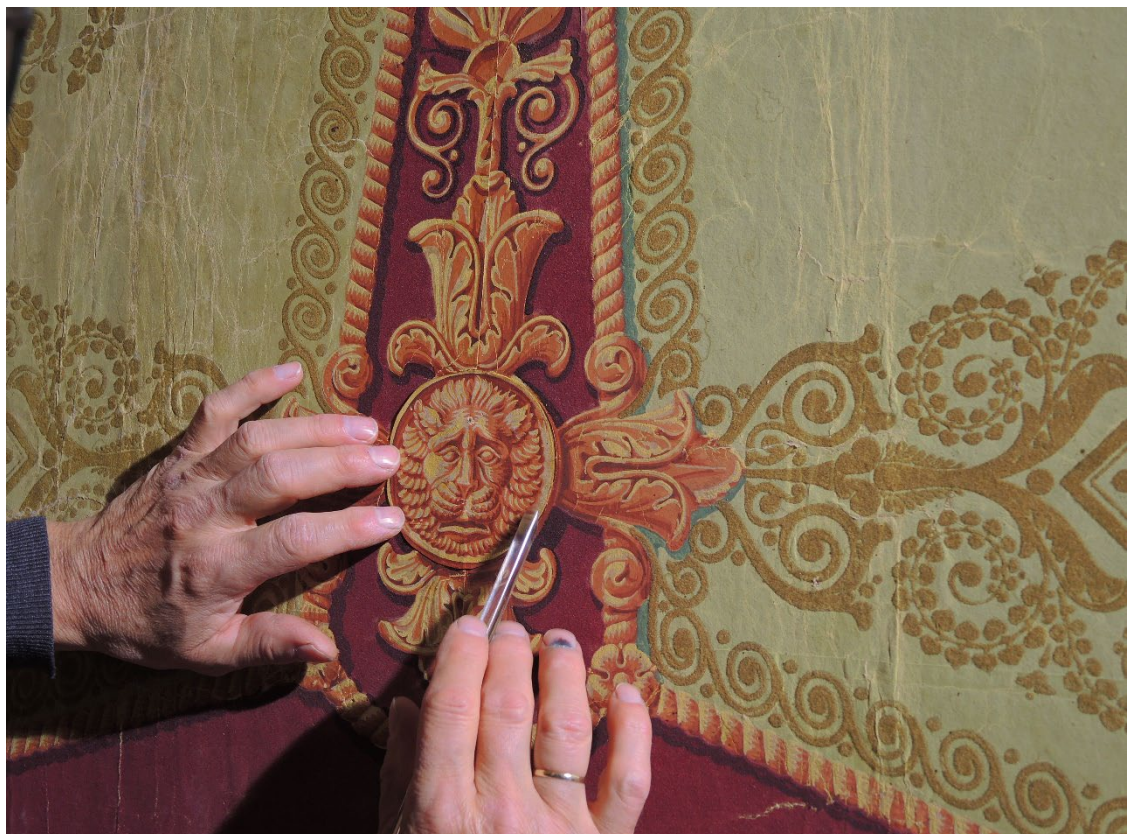
Nach Durchtrochnung der montierten Tapetensegmente wurde der abgenommene Löwenkopf wieder über die Bahnüberlappung mit Weizenstärkekleister verklebt.

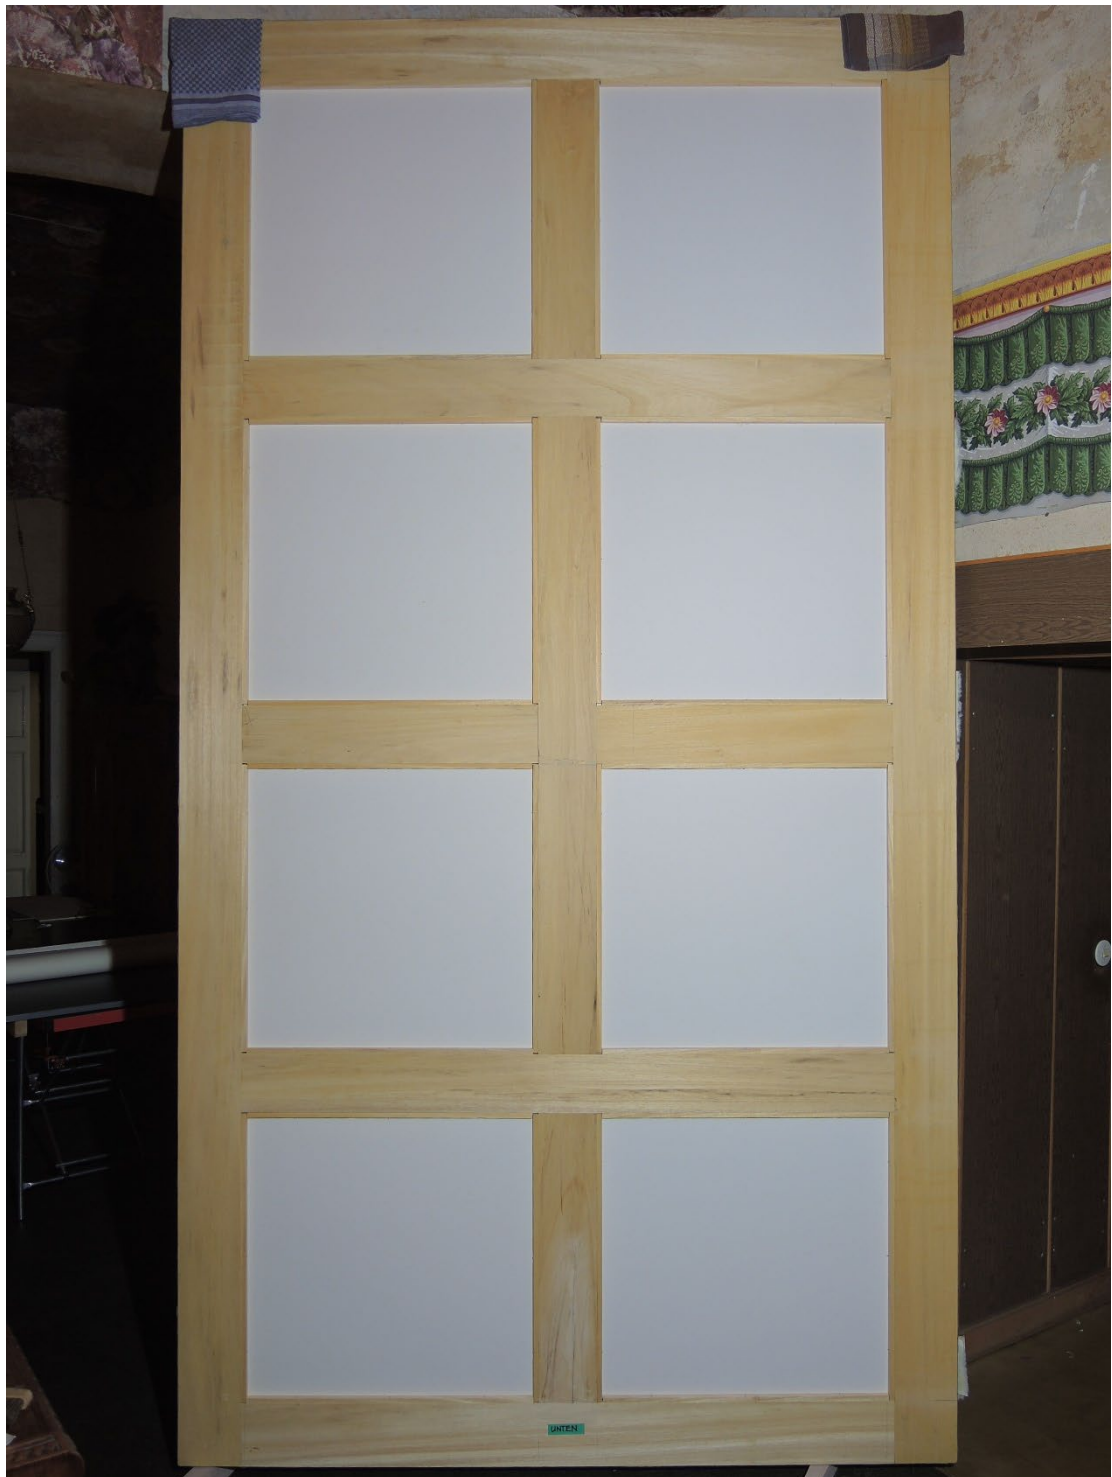
In die 8 Felder des Spannrahmens wurden aufgedoppelte Platten aus säurefreien Klug-Wabenplatten (2 x 8,3mm) montiert. Diese dienen als Klimapuffer und verhindern ein unbeabsichtigtes Durchdrücken der Tapetenbespannung von der Vorderseite.
