# **Museum für hamburgische Geschichte. Villa Rücker - Musikzimmer Musterrestaurierung Tapetenfeld C / links**

## **Arbeitsbericht zur Restaurierung und Konservierung**

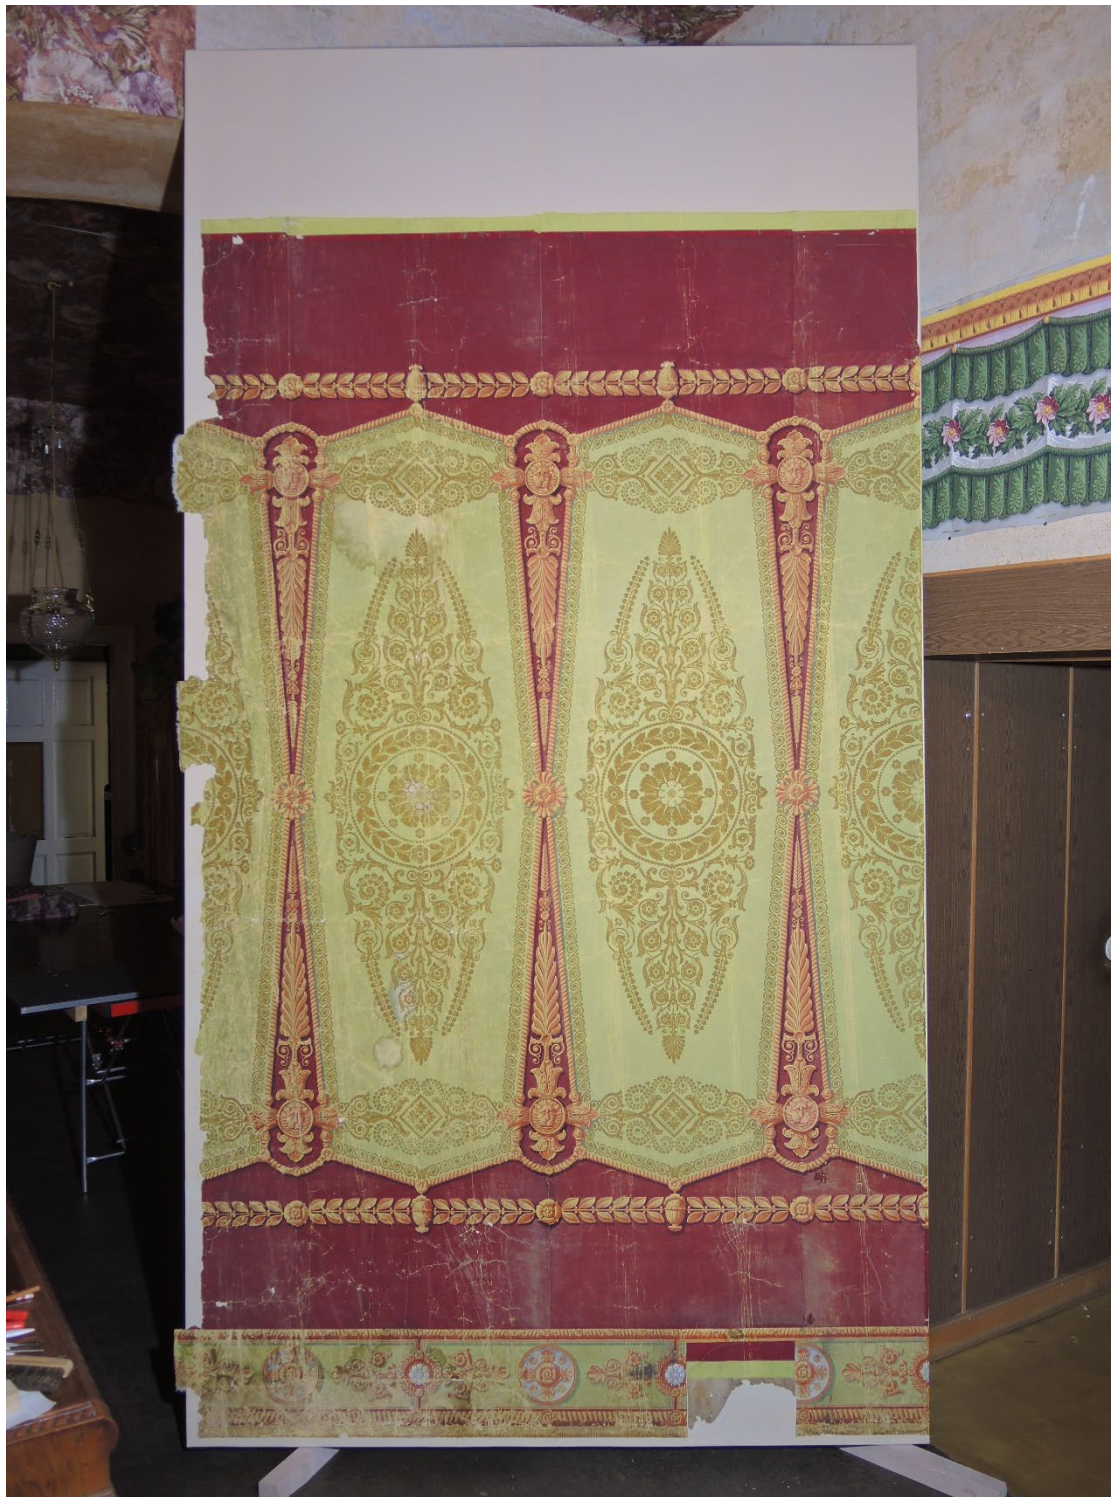
Endzustand des Spannrahmens mit den montierten Tapetensegmenten und der unteren Bordüre.

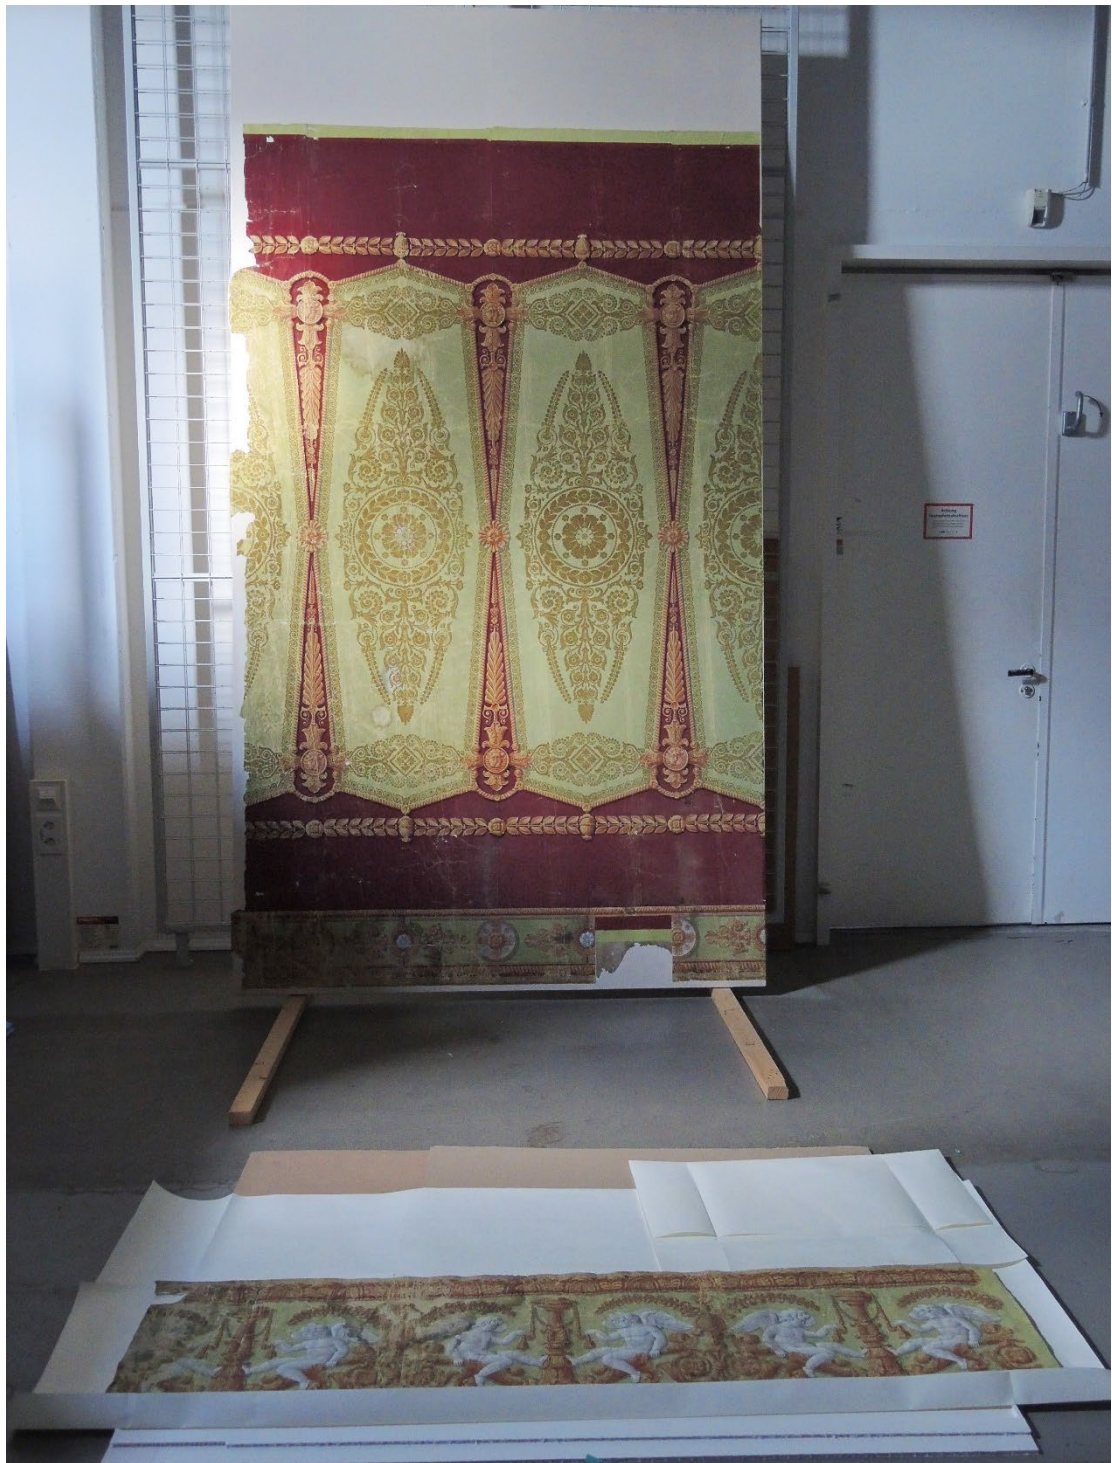
Gesamtaufnahme des Spannrahmens mit den montierten Tapetensegmenten und der unteren Bordüre, sowie der separat verpackten oberen Bordüre im Zentraldepot.
