## **Abbruch- und Entsorgungskonzept**

**Mont-Cenis-Gesamtschule  
Mont-Cenis-Straße 180  
44627 Herne**

Projekt-Nr.: 22069-10004  
(22069-10006 NU)

Stand: Dezember 2025

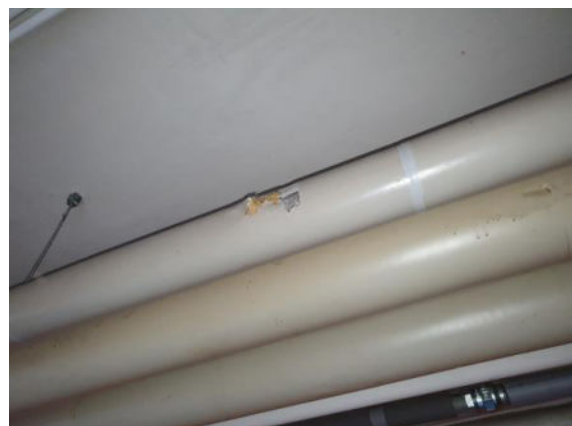
Abb. 6 Keller, KMF-Rohrummantelung

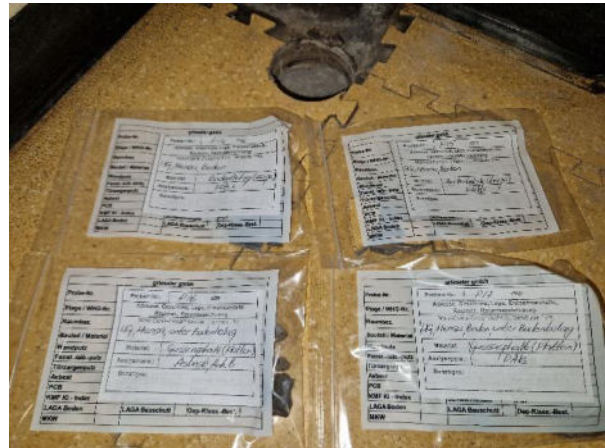
| Nr. | Gebäude | Entnahme-<br>stelle | Material | Para-<br>meter | Ergebnis |
|---|---|---|---|---|---|
| BT-G,<br>P17 | Mont-Cenis-Gesamtschule<br>UG, Gipskarton5 | Fußboden | Gussasphalt<br>(rot) | PAK | 68 |

Abb. 14 Gebäude TP6, UG, Mensa, Boden, unter Bodenbelag, Probe P14-P17; P17, Gussasphalt (Platten) PAK-haltig

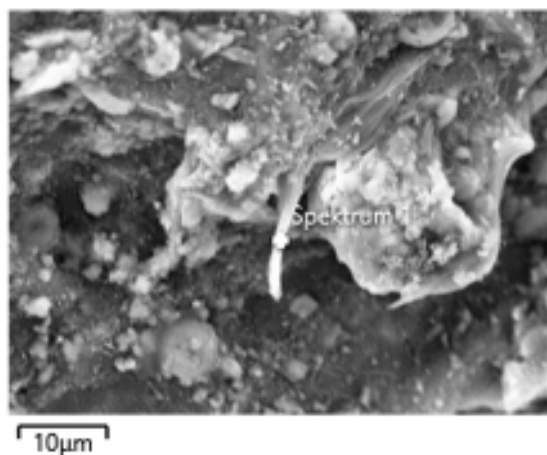
Probenbezeichnung: BT-B, P1

Befund: Chrysotilasbest

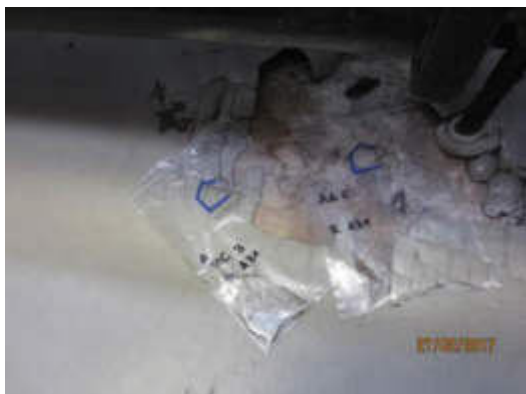
| Raum | Boden | Wand | Decke |
|---|---|---|---|
| <b>Verdacht</b> | asbesthaltige Bodenbeschichtung (Probe A A5, nicht asbesthaltig)<br>PCB-haltige Bodenbeschichtung (Probe A PC3) | asbesthaltiger Buntsteinputz<br>PCB-haltiger Buntsteinputz<br>PCB-haltige Fugenmassen<br>asbesthaltige Putz-/Spachtelmassen<br>asbesthaltiger Fliesenkleber | |
| <p><b>Abbildung 8: Probe A PC3, A A5 (Befund: Bodenbeschichtung nicht asbesthaltig)</b></p> | | | |

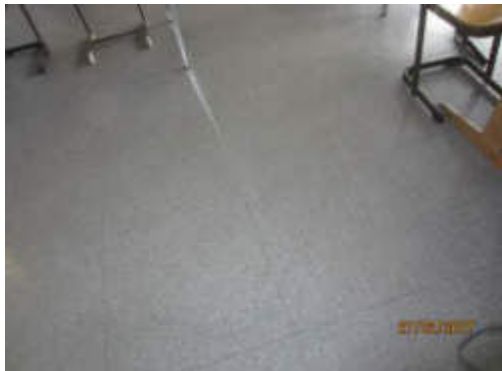
| Raum | Boden | Wand | Decke |
|---|---|---|---|
| <b>Verdacht</b> | asbesthaltige Bodenkleber | asbesthaltiger Buntsteinputz<br>PCB-haltiger Buntsteinputz<br>PCB-haltige Fugenmassen<br>asbesthaltige Putz-/Spachtelmassen<br>asbesthaltiger Fliesenkleber | |
| <p><b>Abbildung 11: Bodenbelag</b></p> | | | |

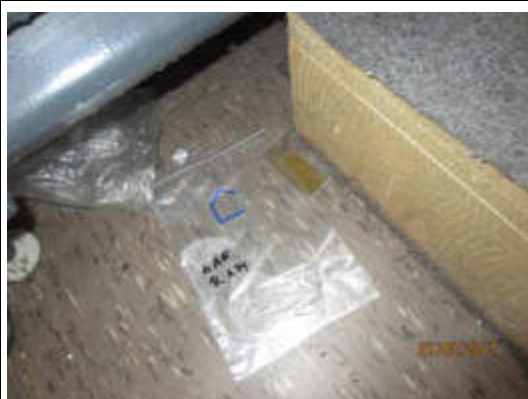
| Raum | Boden | Wand | Decke |
|---|---|---|---|
| <b>Verdacht</b> | asbesthaltige Bodenkleber<br>asbesthaltiger Bodenbelag<br>(Probe A A6, nicht asbesthaltig) | asbesthaltiger Buntsteinputz<br>(Probe A M3e, nicht<br>asbesthaltig)<br><br>PCB-haltiger Buntsteinputz<br><br>PCB-haltige Fugenmassen<br><br>asbesthaltige Putz-<br>/Spachtelmassen<br><br>asbesthaltiger Fliesenkleber | |

Abbildung 16: Probe AA6 (Befund: Bodenbelag  
Bahnenware, braunmeliert, nicht asbesthaltig)

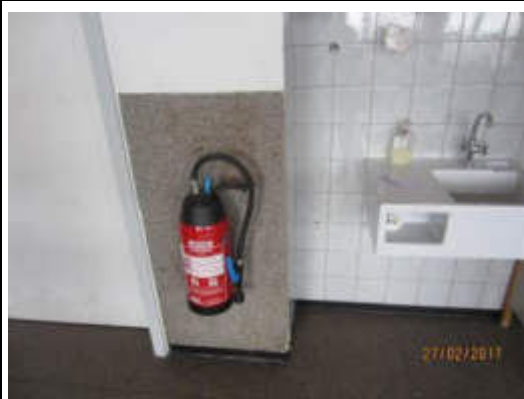
Abbildung 17: nicht gestrichener Buntsteinputz und  
Fliesenspiegel

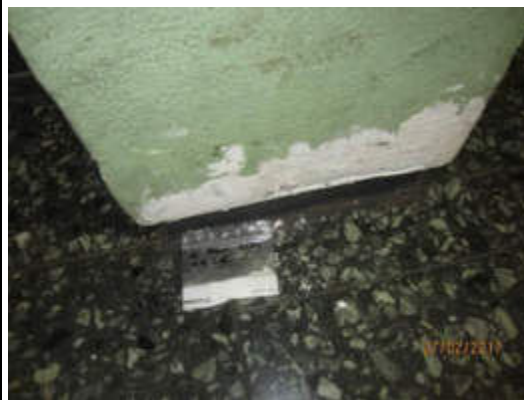
| Raum | Boden | Wand | Decke |
|---|---|---|---|
| Verdacht | | asbesthaltiger Buntsteinputz<br>asbesthaltige Putz-/Spachtelmassen<br>(Probe A M2c – A M2e, <b>asbesthaltige Mischprobe</b> )<br>PCB-haltiger Buntsteinputz | |

Abbildung 23: Probe A M2d, (Befund: Mischprobe Putz-/Spachtelmasse asbesthaltig)

Festzuhalten ist jedoch das im Zuge von Abbruch- oder Sanierungsarbeiten im Bereich der nachweislich asbesthaltigen Bodenflächen die Vorschriften der Gefahrstoffverordnung<sup>4</sup> sowie der TRGS 519<sup>5</sup> zu beachten wären.

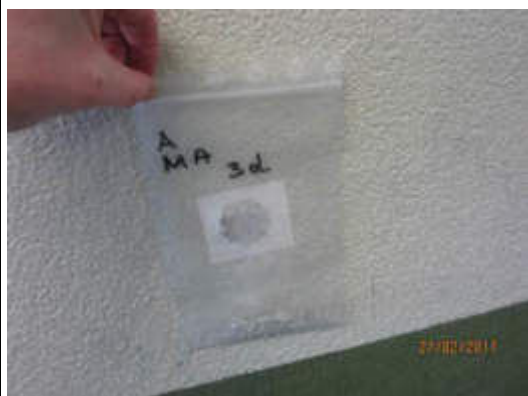
| Raum | Boden | Wand | Decke |
|---|---|---|---|
| <b>Verdacht</b> | | asbesthaltiger Buntsteinputz<br>(Probe A M3d, nicht<br>asbesthaltig)<br><br>asbesthaltige Putz-<br>/Spachtelmassen<br><br>asbesthaltiger Fliesenkleber<br>(Probe A M1d, nicht<br>asbesthaltig)<br><br>PCB-haltiger Buntsteinputz<br><br>PCB-haltige Fugenmassen<br><br>asbesthaltiger Fliesenkleber | |

Abbildung 26: Probe A M3d (Befund: Buntsteinputz nicht asbesthaltig)

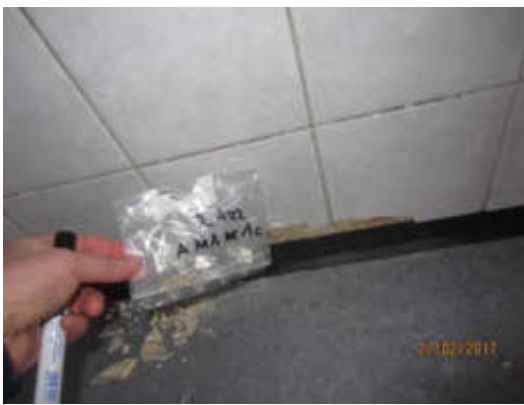
| Raum | Boden | Wand | Decke |
|---|---|---|---|
| <b>Verdacht</b> | | asbesthaltiger Buntsteinputz<br>asbesthaltige Putz-/Spachtelmassen<br><br>asbesthaltiger Fliesenkleber (Probe A M1c, nicht asbesthaltig)<br><br>PCB-haltiger Buntsteinputz<br>PCB-haltige Fugenmassen | |
| | | <p><b>Abbildung 29: Probe A M1c (Befund: Fliesenkleber nicht asbesthaltig)</b></p> | |

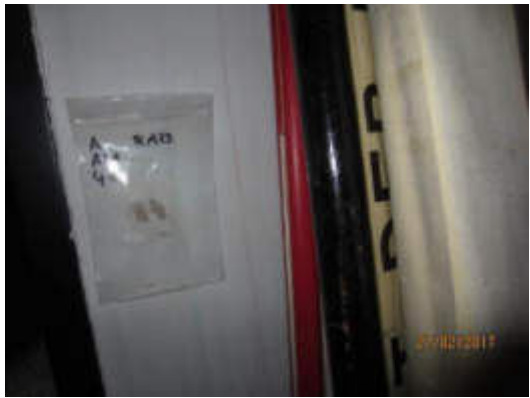
| Raum | Boden | Wand | Decke |
|---|---|---|---|
| <b>Verdacht</b> | | asbesthaltiger Buntsteinputz<br>asbesthaltige Putz-/Spachtelmassen (Probe A M4d, <b>Mischprobe asbesthaltig</b> )<br>PCB-haltiger Buntsteinputz<br>PCB-haltige Fugenmassen | |
| <div> <p><b>Abbildung 32: Probe A M4d (Befund: Mischprobe Putz-/ Spachtelmasse asbesthaltig)</b></p> </div> | | | |

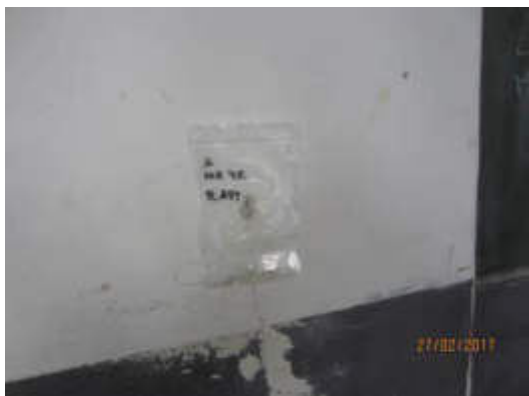
| Raum | Boden | Wand | Decke |
|---|---|---|---|
| <b>Verdacht</b> | | asbesthaltiger Buntsteinputz<br><br>asbesthaltige Putz-<br>/Spachtelmassen (Probe A<br>M4e, <b>Mischprobe<br/>asbesthaltig</b> )<br><br>PCB-haltiger Buntsteinputz<br><br>PCB-haltige Fugenmassen<br><br>asbesthaltiger Fliesenkleber | |
| <p><b>Abbildung 35: Probe A M4e (Befund: Mischprobe Putz-/ Spachtelmasse asbesthaltig)</b></p> | | | |

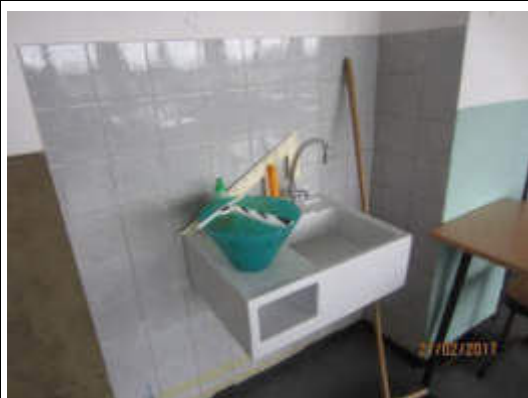
Abbildung 41: Fliesenspiegel, geklebt

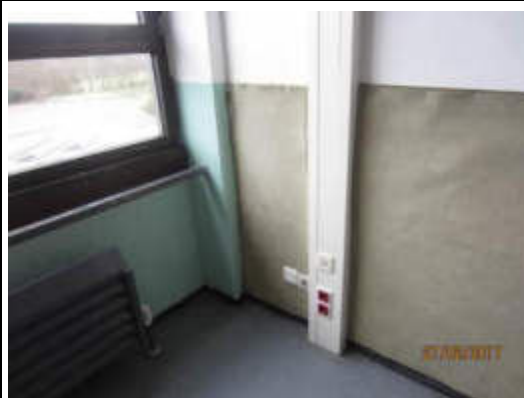
Abbildung 42: Teppichbekleidung an Wand

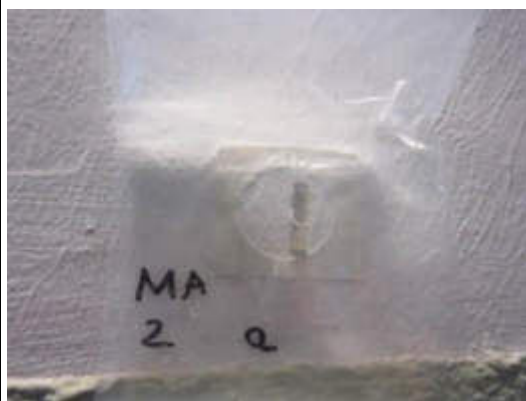
| Raum | Boden | Wand | Decke |
|---|---|---|---|
| Verdacht | | asbesthaltiger Buntsteinputz (Probe A M 3a, nicht asbesthaltig)<br><br>PCB-haltiger Buntsteinputz<br><br>PCB-haltige Fugenmassen<br><br>asbesthaltige Putz-/Spachtelmassen (Probe A M 2a, A M2b, <b>Mischprobe asbesthaltig</b> ) | |

Abbildung 53: Probe A M2a, (Befund: Mischprobe Putz-/ Spachtelmasse asbesthaltig)

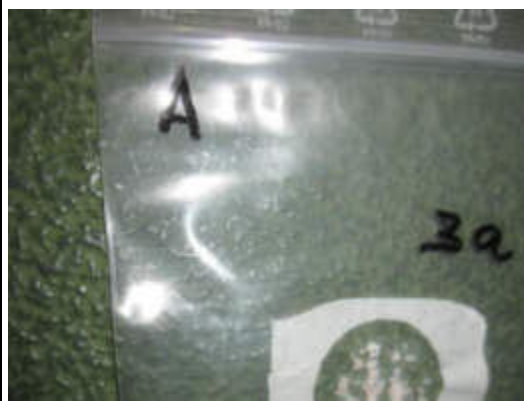
Abbildung 54: Probe A M3a, (Befund: Buntsteinputz nicht asbesthaltig)

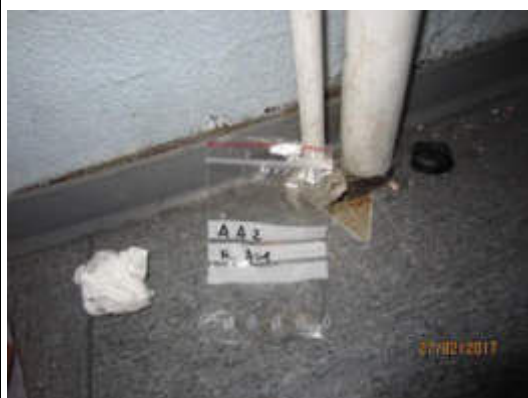
Abbildung 57: Probe A A2, (Befund: Bodenkleber nicht asbesthaltig)

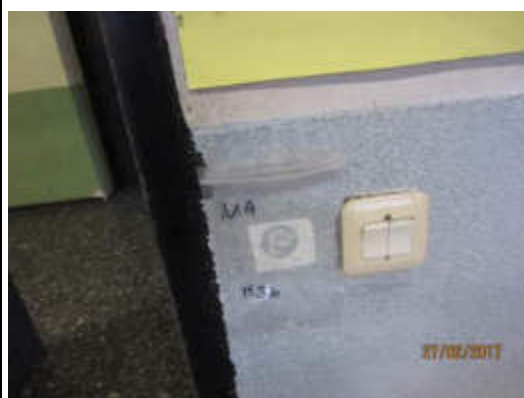
Abbildung 58: Probe A M3b (Befund: Buntsteinputz nicht asbesthaltig)

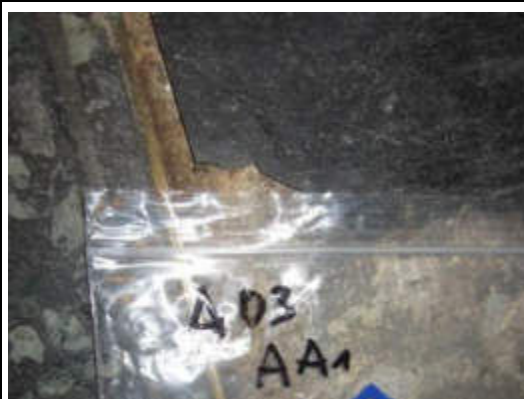
Abbildung 64: Probe AA1 (Befund: Bodenkleber nicht asbesthaltig)

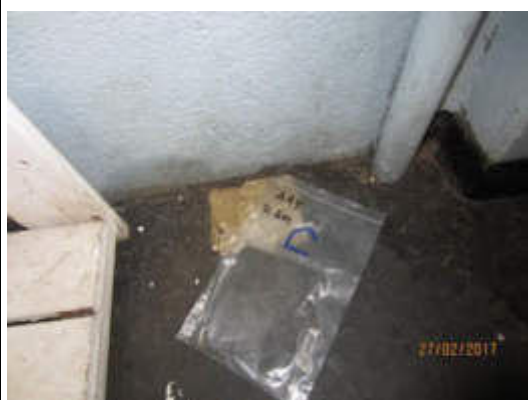
| Raum | Boden | Wand | Decke |
|---|---|---|---|
| Verdacht | asbesthaltiger Bodenbelag (Probe A<br>A4, <b>asbesthaltig</b> )<br><br>asbesthaltiger Bodenkleber (Probe<br>A A4a, <b>asbesthaltig</b> ) | asbesthaltiger Buntsteinputz<br>PCB-haltiger Buntsteinputz<br>PCB-haltige Fugenmassen<br><br>asbesthaltige Putz-<br>/Spachtelmassen (Probe A<br>M4b, <b>Mischprobe<br/>asbesthaltig</b> )<br><br>asbesthaltiger Fliesenkleber<br>(Probe A M1b, nicht<br>asbesthaltig) | |

Abbildung 67: Probe A A4 (Befund: schwarzer Oberboden asbesthaltig)

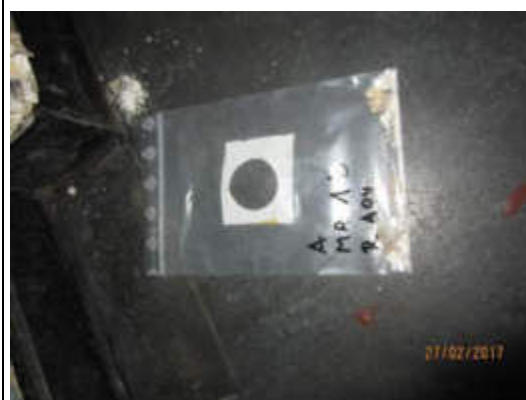
Abbildung 68: Probe A M1b (Befund: Fliesenkleber nicht asbesthaltig)

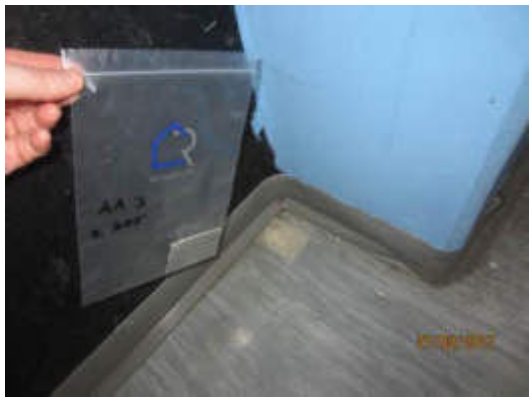
| Raum | Boden | Wand | Decke |
|---|---|---|---|
| <div> <p>Abbildung 71: Probe AA3 (Befund: Bodenbelag, graue Bahnenware, nicht asbesthaltig )</p> </div> | | | |

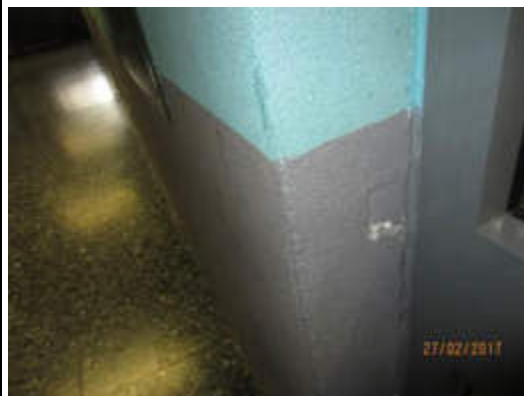
Abbildung 73: Übersicht

| Raum | Boden | Wand | Decke |
|---|---|---|---|
| UG, Raum AK1 | massiv Stahlbeton<br><i>(genauer Aufbau ohne Bauteilöffnung nicht bestimmbar)</i><br>Bodenbelag, Gussasphaltfliesen | massive Stahlbeton-<br>außenwand und<br>verputzte/gespachtelt<br>raumhoch mit<br>nichtgestrichenem<br>Buntsteinputz versehen<br><br>Zwischenwände als<br>Leichtbauwände aus GK<br>und verputzte/gespachtelte<br>Stahlbetonstützen<br><br>bis ca. 2m Höhe mit<br>gestrichenem Buntsteinputz<br>versehen | Stahlbetondecke mit<br>Abhangdecke aus GK-<br>Platten ohne KMF-<br>Auflage |
| Verdacht | PAK-haltiger Bodenbelag | asbesthaltiger Buntsteinputz<br>PCB-haltiger Buntsteinputz<br>PCB-haltige Fugenmassen<br>asbesthaltige Putz-<br>/Spachtelmassen<br>asbesthaltiger Fliesenkleber | |

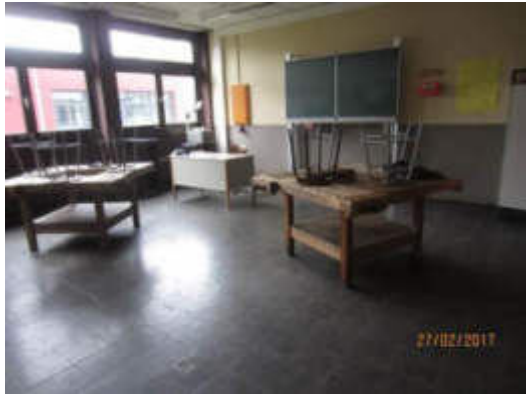
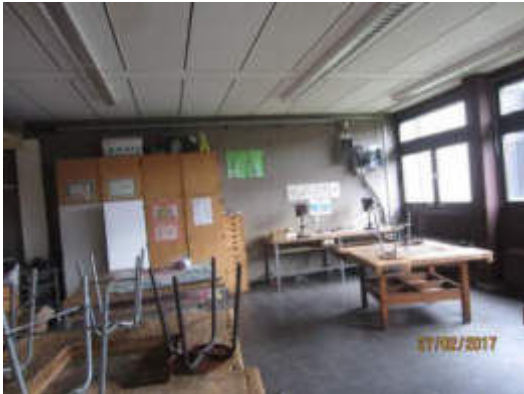
| Raum | Boden | Wand | Decke |
|---|---|---|---|
| UG, Raum AK2 | massiv Stahlbeton<br><i>(genauer Aufbau ohne Bauteilöffnung nicht bestimmbar)</i><br>Bodenbelag, Gussasphaltfliesen | massive Stahlbeton-<br>außenwand und<br>verputzte/gespachtelt<br>raumhoch mit<br>nichtgestrichenem<br>Buntsteinputz versehen<br><br>Zwischenwände als<br>Leichtbauwände aus GK<br>und verputzte/gespachtelte<br>Stahlbetonstützen<br><br>bis ca. 2m Höhe mit<br>gestrichenem Buntsteinputz<br>versehen | Stahlbetondecke mit<br>Abhangdecke aus GK-<br>Platten ohne KMF-<br>Auflage |
| Verdacht | PAK-haltiger Bodenbelag | asbesthaltiger Buntsteinputz<br>PCB-haltiger Buntsteinputz<br>PCB-haltige Fugenmassen<br>asbesthaltige Putz-<br>/Spachtelmassen<br>asbesthaltiger Fliesenkleber | |

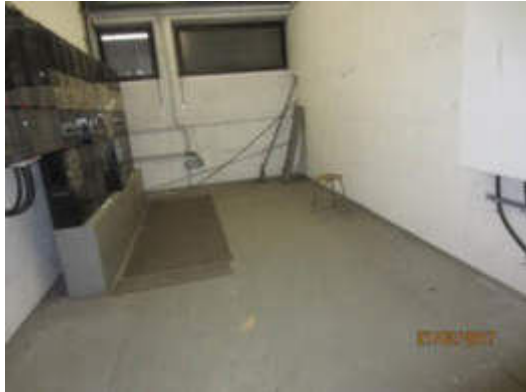
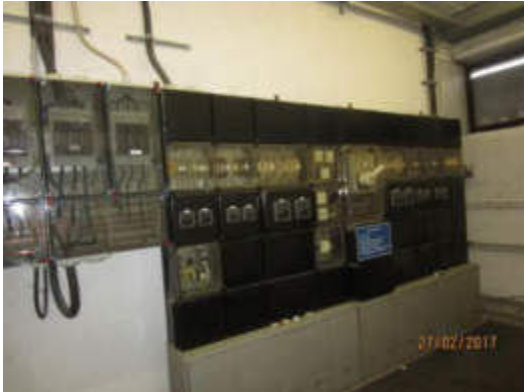
| Raum | Boden | Wand | Decke |
|---|---|---|---|
| <p>Abbildung 78: Übersicht</p> | | <p>Abbildung 79: Übersicht</p> | |

| Raum | Boden | Wand | Decke |
|---|---|---|---|
| UG, Raum AK3 | massiv Stahlbeton<br>( <i>genauer Aufbau ohne Bauteilöffnung nicht bestimmbar</i> )<br>Bodenanstrich | massive Stahlbetonwand gestrichen | Stahlbetondecke gestrichen |
| Verdacht | PCB-haltige Oberflächen (Probe: A PC5)<br>asbesthaltiger Anstrich (Probe: A M5e, Mischprobe nicht asbesthaltig) | PCB-haltige Oberflächen (Probe: A PC5)<br>asbesthaltiger Anstrich (Probe: A M5d, Mischprobe nicht asbesthaltig) | PCB-haltige Oberflächen<br>asbesthaltiger Anstrich |

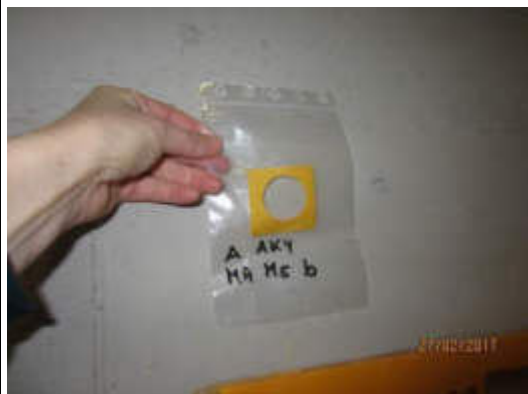
| Raum | Boden | Wand | Decke |
|---|---|---|---|
| Verdacht | PCB-haltige Oberflächen<br>asbesthaltiger Anstrich<br>(Probe: A M5c, Mischprobe nicht asbesthaltig) | PCB-haltige Oberflächen (Probe: A PC5)<br>asbesthaltiger Anstrich<br>(Probe: A M5a, A M5b, Mischprobe nicht asbesthaltig) | PCB-haltige Oberflächen<br>asbesthaltiger Anstrich |

Abbildung 83: Probe A M5b (Befund: Mischprobe nicht asbesthaltig)

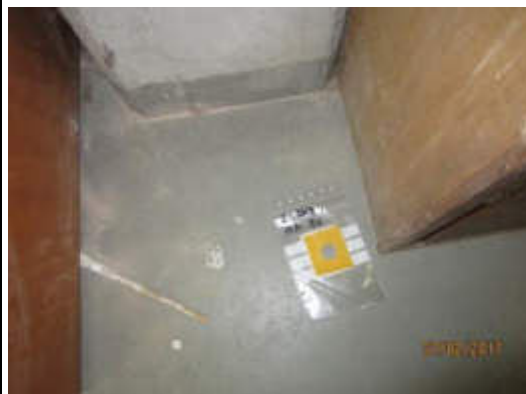
Abbildung 84: Probe A M5c (Befund: Mischprobe nicht asbesthaltig)

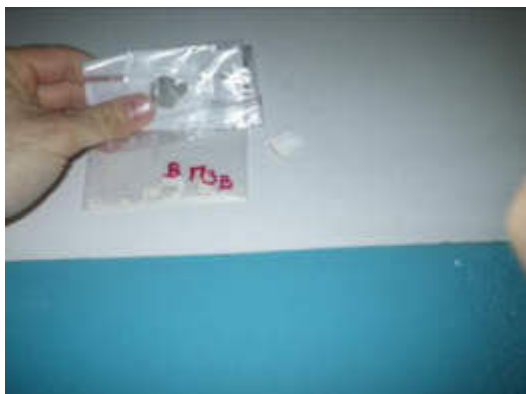
| Raum | Boden | Wand | Decke |
|---|---|---|---|
| Verdacht | | asbesthaltiger Buntsteinputz (Probe B M1c, B M1e, nicht asbesthaltig)<br><br>PCB-haltiger Buntsteinputz<br><br>PCB-haltige Fugenmassen<br><br>asbesthaltige Putz-/Spachtelmassen (Probe B M3a - B M3c, nicht asbesthaltig) | |
| <p>Abbildung 4: Probe B M3b (Befund: Mischprobe Putz-/ Spachtelmasse nicht asbesthaltig)</p> | | <p>Abbildung 5: Probe B M1e (Befund: Mischprobe Buntsteinputz nicht asbesthaltig)</p> | |

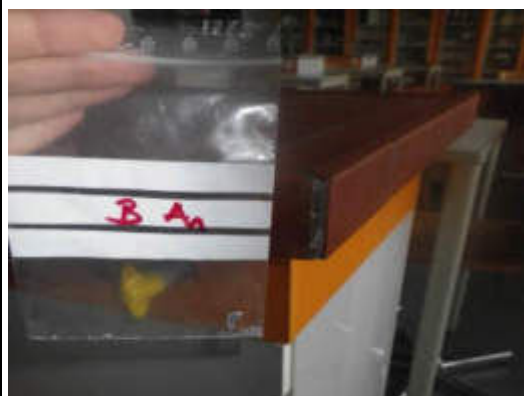
| Raum | Boden | Wand | Decke |
|---|---|---|---|
| <b>Verdacht</b> | asbesthaltiger Bodenkleber<br>(Probe B M2a, <b>Mischprobe<br/>asbesthaltig</b> )<br><br>asbesthaltiger Fugenmasse<br>Labortisch (Probe B A1,<br><b>asbesthaltig</b> ) | asbesthaltiger Buntsteinputz<br>(Probe B M1a, B M1b, nicht<br>asbesthaltig)<br><br>PCB-haltiger Buntsteinputz<br>(Probe B PC1)<br><br>PCB-haltige Fugenmassen<br><br>asbesthaltige Putz-<br>/Spachtelmassen<br><br>asbesthaltiger Fliesenkleber<br>(Probe B M2c, <b>Mischprobe<br/>asbesthaltig</b> ) | |

Abbildung 9: Probe B A1 (Befund: Fugenmasse Labortisch, asbesthaltig)

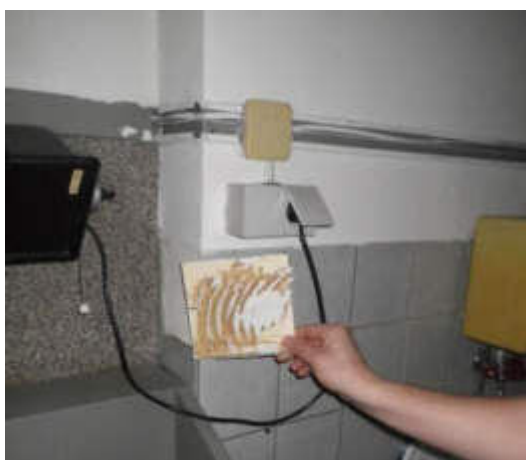
| Raum | Boden | Wand | Decke |
|---|---|---|---|
| <b>Verdacht</b> | asbesthaltiger Bodenbelag<br>asbesthaltiger Bodenkleber | asbesthaltiger Buntsteinputz<br>PCB-haltiger Buntsteinputz<br>PCB-haltige Fugenmassen<br><br>asbesthaltige Putz-<br>/Spachtelmassen<br>(Probe B M4a- B M4e)<br><br>asbesthaltiger Fliesenkleber<br>(Probe M 2c) | |

Abbildung 12: Probe B M2c (Befund: Mischprobe asbesthaltig)

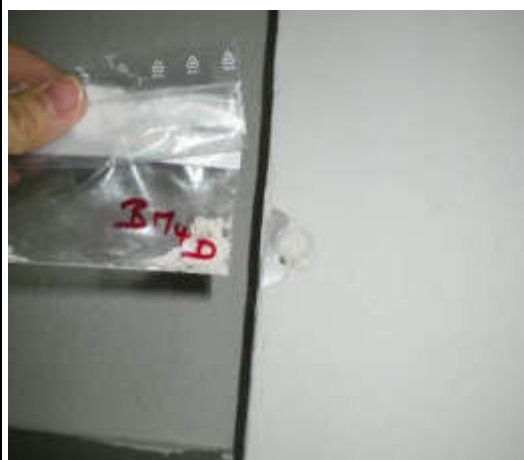
Abbildung 13: Probe B M4d (Befund: Mischprobe Putz-/ Spachtelmassen asbesthaltig)

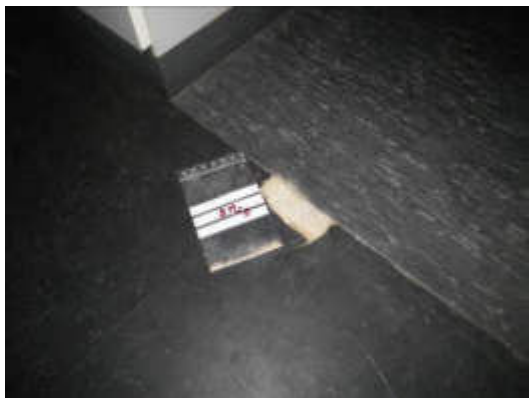
| Raum | Boden | Wand | Decke |
|---|---|---|---|
| <b>Verdacht</b> | asbesthaltiger Bodenkleber<br>(Probe B M2b, <b>Mischprobe<br/>asbesthaltig</b> )<br><br>asbesthaltiger Bodenbelag<br>(Probe B A2, nicht asbesthaltig) | asbesthaltiger Buntsteinputz<br>(Probe B M3d, Mischprobe<br>nicht asbesthaltig)<br><br>PCB-haltiger Buntsteinputz<br><br>PCB-haltige Fugenmassen<br><br>asbesthaltige Putz-<br>/Spachtelmassen | |
| <p><b>Abbildung 14: Probe B M2b (Befund: Mischprobe, Bodenkleber asbesthaltig)</b></p> | | <p><b>Abbildung 15: Probe B M3d (Befund: Buntsteinputz, nicht asbesthaltig)</b></p> | |

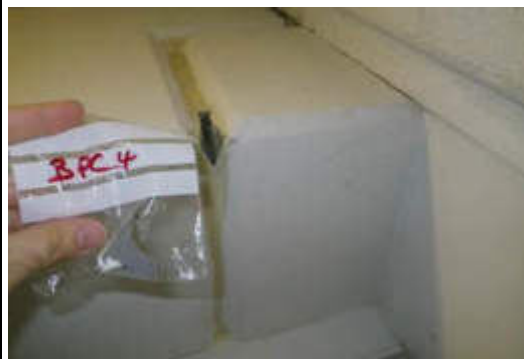
| Raum | Boden | Wand | Decke |
|---|---|---|---|
| <b>Verdacht</b> | | asbesthaltiger Buntsteinputz auf GK (Probe B M3d, nicht asbesthaltig)<br><br>asbesthaltiger Buntsteinputz auf Beton (Probe B M5a- B M5e, <b>Mischprobe asbesthaltig</b> )<br><br>PCB-haltiger Buntsteinputz<br><br>PCB-haltiger Anstrich (Probe B PC3)<br><br>PCB-haltige Fugenmassen (Probe B PC4)<br><br>asbesthaltige Putz-/Spachtelmassen (Probe B M2d, B M6a – B M6e, <b>Mischproben asbesthaltig</b> ) | alte MF |

Abbildung 17: dauerelastische Fuge (Probe B PC4)

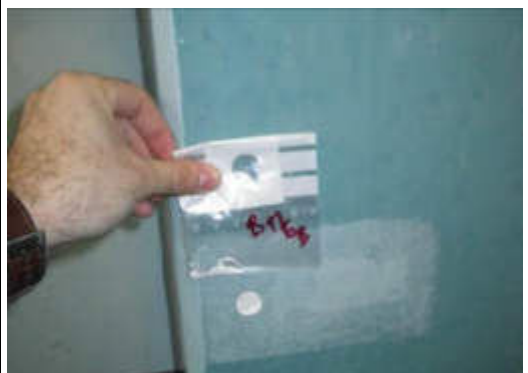
Abbildung 18: Probe B M6b (Befund: Mischprobe Putz-/ Spachtelmasse asbesthaltig)

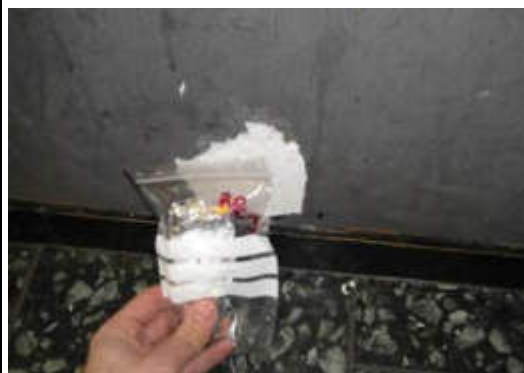
Abbildung 19: Anstrich (Probe B PC3)

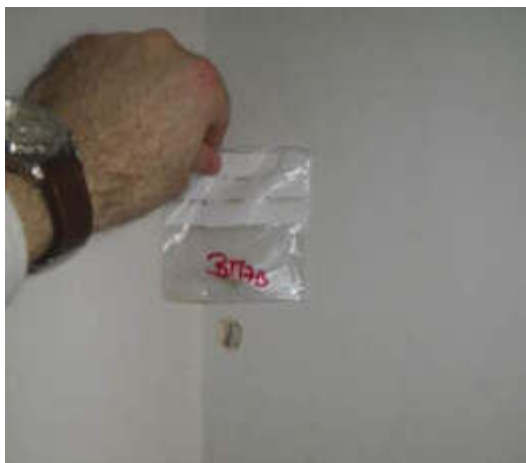
| Raum | Boden | Wand | Decke |
|---|---|---|---|
| <b>Verdacht</b> | asbesthaltiger Bodenkleber<br>asbesthaltiger Bodenbelag | asbesthaltiger Buntsteinputz<br>PCB-haltiger Buntsteinputz<br>PCB-haltige Fugenmassen<br>asbesthaltige Putz-/Spachtelmassen (Probe B M7a – B M7b, <b>Mischprobe asbesthaltig</b> ) | |

Abbildung 24: Probe B M7b (Befund: Mischprobe Putz-/ Spachtelmasse asbesthaltig)

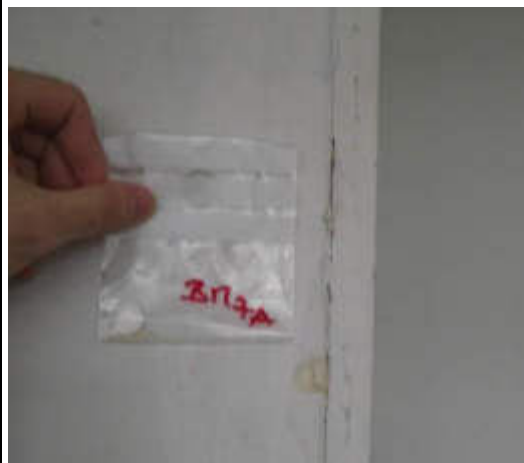
Abbildung 25: Probe B M7a (Befund: Mischprobe Putz-/ Spachtelmasse asbesthaltig)

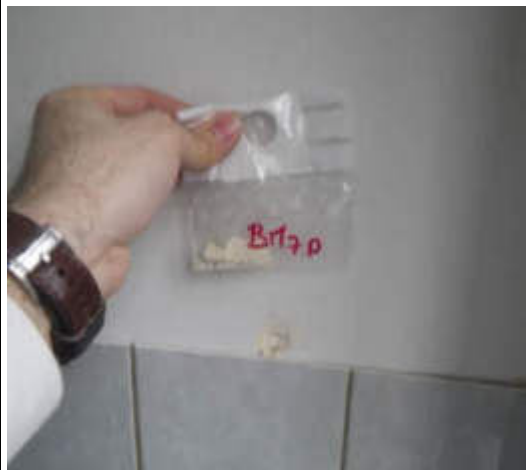
| Raum | Boden | Wand | Decke |
|---|---|---|---|
| Verdacht | asbesthaltiger Bodenkleber<br>asbesthaltiger Bodenbelag | asbesthaltiger Buntsteinputz<br>PCB-haltiger Buntsteinputz<br>PCB-haltige Fugenmassen<br>asbesthaltige Putz-<br>/Spachtelmassen<br>(Probe B M7c – B M7e,<br><b>Mischprobe asbesthaltig</b> ) | |

Abbildung 26: Probe B M7d (Befund: Mischprobe Putz-/ Spachtelmasse asbesthaltig)

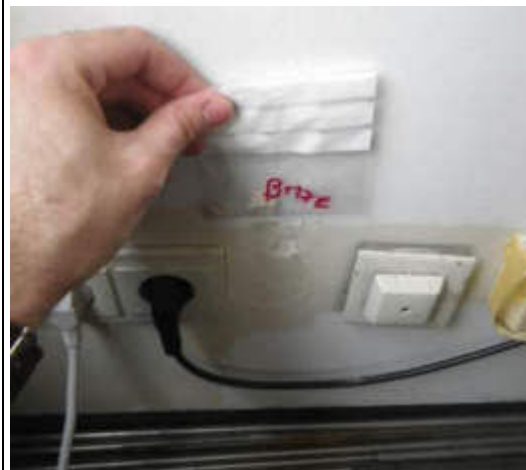
Abbildung 27: Probe B M7e (Befund: Mischprobe Putz-/ Spachtelmasse asbesthaltig)

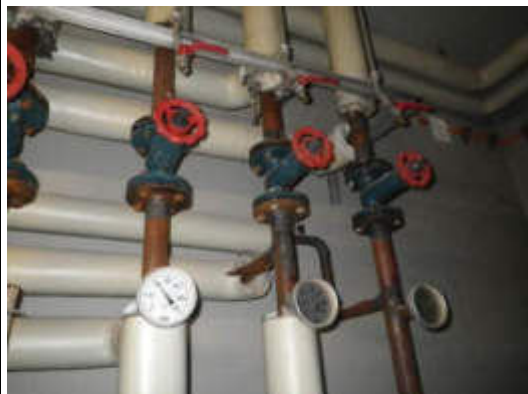
| Raum | Boden | Wand | Decke |
|---|---|---|---|
| <b>Verdacht</b> | asbesthaltiger Bodenanstrich<br>PCB-haltiger Bodenanstrich | alte KMF<br>asbesthaltige Putz-/ Spachtelmassen | |

Abbildung 30: Anlagentechnik

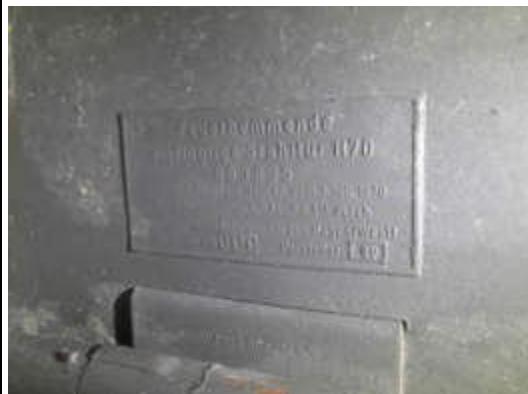
Abbildung 31: Alte Brandschutztüren

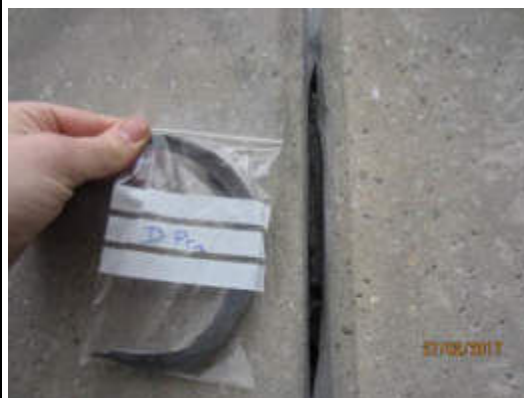
Abbildung 3: dauerelastische Fugenmasse Außenfassade, Probe D PC1

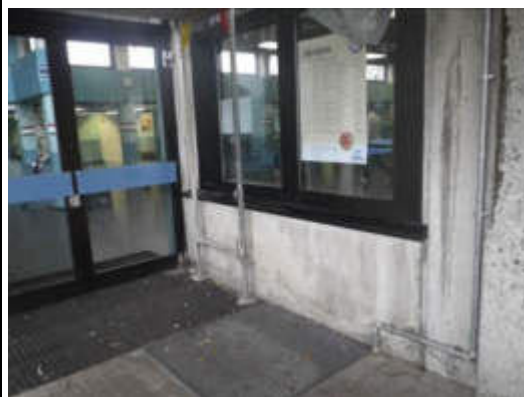
Abbildung 5: Fugenmassen an Betonteilen, Probe C PC1

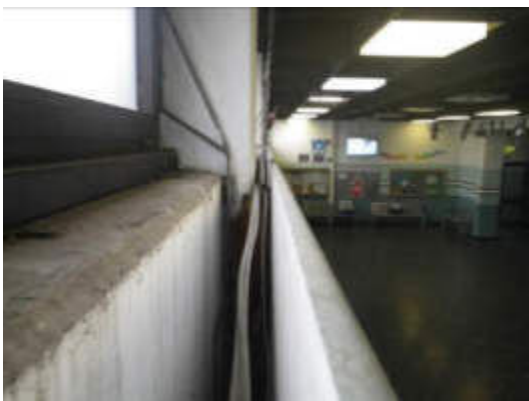
| Raum | Boden | Wand | Decke |
|---|---|---|---|
| | | <p><b>Abbildung 8: GK-Bekleidung unterhalb der Oberlichter</b></p> | |

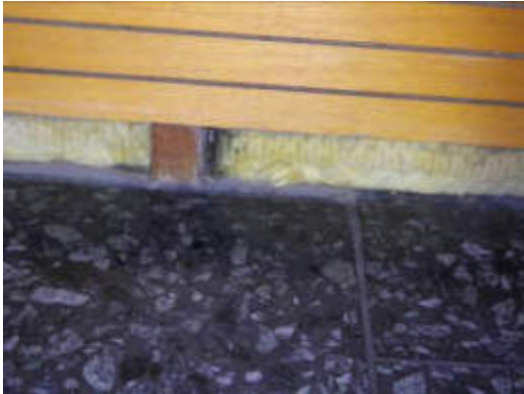
| Raum | Boden | Wand | Decke |
|---|---|---|---|
| <div> <p>Abbildung 11: Wandbekleidung</p> </div> <div> <p>Abbildung 12: Wandbekleidung mit KMF-Hinterlegung</p> </div> | | | |

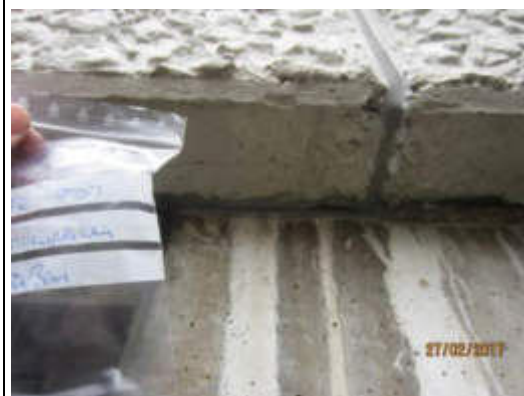
| Raum | Boden | Wand | Decke |
|---|---|---|---|
| Verdacht | | PCB-haltiges Fugenmaterial (Probe E PC3) | PAK-Dachabdichtung<br>Asbest-Dachabdichtung |

Abbildung 5: dauerelastische Fugenmasse (E PC3)

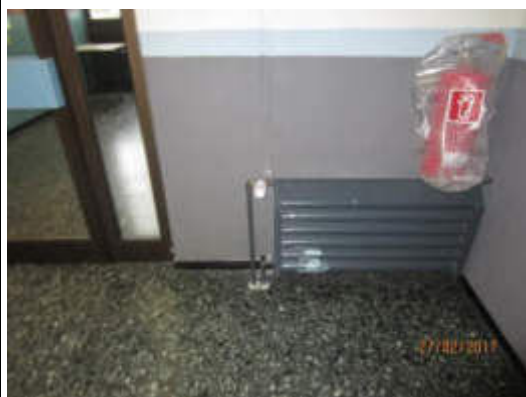
Abbildung 11: Probe E PC1 Heizkörperlack

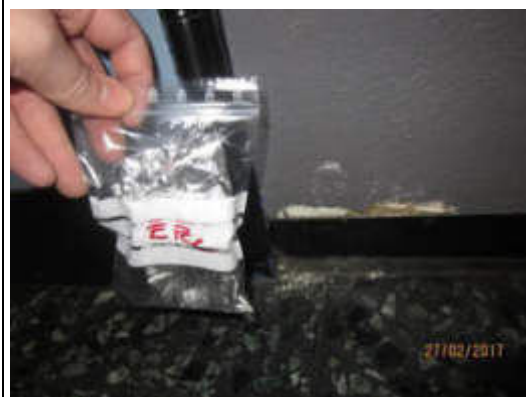
Abbildung 12: Probe E PC2, Buntsteinputz

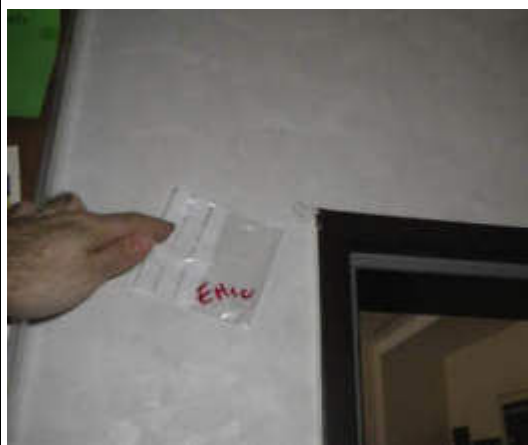
Abbildung 19: Probe E M1c (Befund: Mischprobe nicht asbesthaltig)

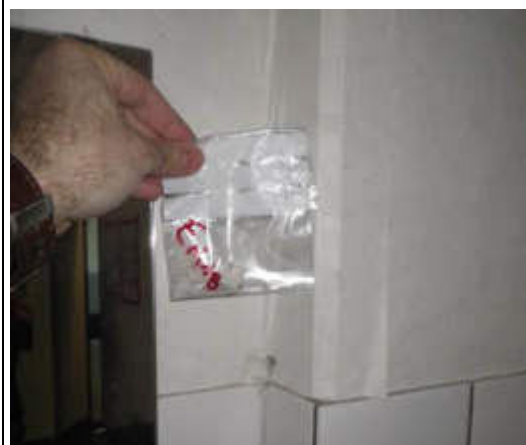
Abbildung 20: Probe E M1b (Befund: Mischprobe nicht asbesthaltig)

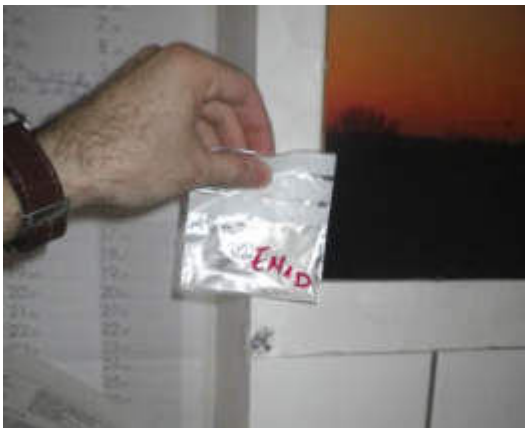
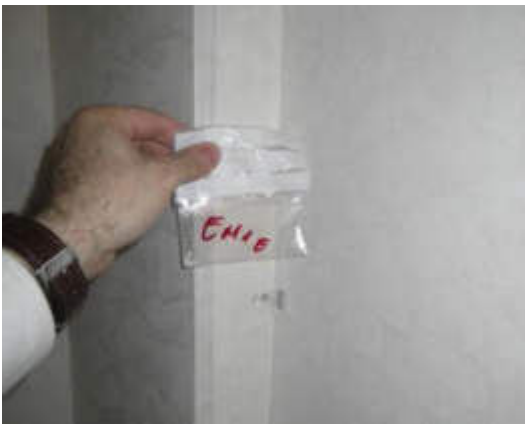
| Raum | Boden | Wand | Decke |
|---|---|---|---|
| <div style="display: flex; justify-content: space-around;"> </div> <div style="display: flex; justify-content: space-around;"> <p><b>Abbildung 21: Probe E M1d (Befund: Mischprobe nicht asbesthaltig)</b></p> <p><b>Abbildung 22: Probe E M1e (Befund: Mischprobe nicht asbesthaltig)</b></p> </div> | | | |

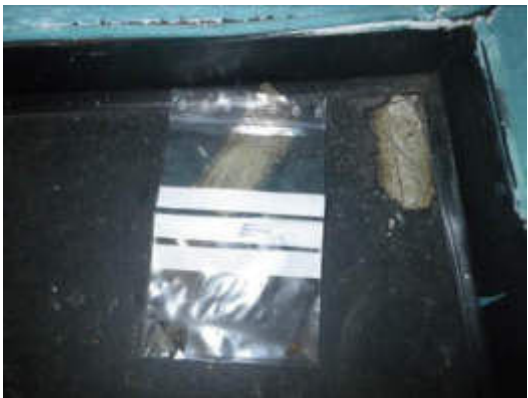
| Raum | Boden | Wand | Decke |
|---|---|---|---|
| Verdacht | asbesthaltige Bodenbelag<br>asbesthaltige Bodenkleber (Probe E M3b, <b>Mischprobe asbesthaltig</b> ) | PCB-haltige Fugenmassen<br>asbesthaltige Putz-/Spachtelmassen, Fliesenkleber | |

| Raum | Boden | Wand | Decke |
|---|---|---|---|
| | <p><b>Abbildung 23: Probe E M3b (Befund: Mischprobe Bodenkleber asbesthaltig)</b></p> | | |

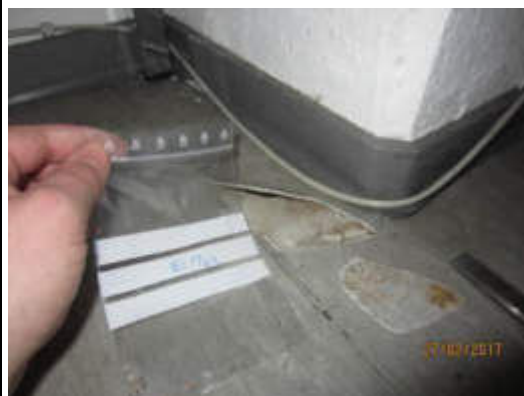
| Raum | Boden | Wand | Decke |
|---|---|---|---|
| <b>Verdacht</b> | asbesthaltige Bodenbelag (E A1, nicht asbesthaltig)<br>asbesthaltige Bodenkleber (Probe E M3c, <b>Mischprobe asbesthaltig</b> ) | PCB-haltige Fugenmassen<br>asbesthaltige Putz-/Spachtelmassen<br>asbesthaltiger Fliesenkleber | |

Abbildung 29: Probe E M3c (Befund: Mischprobe Bodenkleber asbesthaltig)

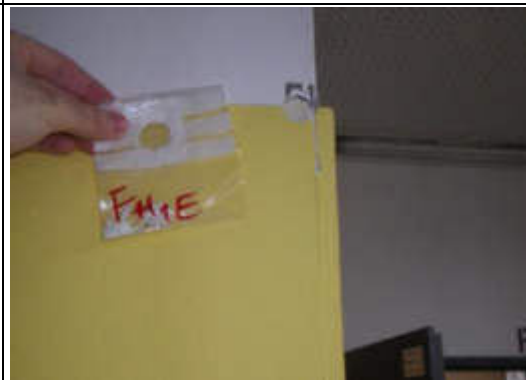
Abbildung 6: Probe M1e (Befund: Mischprobe Putz-/Spachtelmasse ist asbesthaltig)

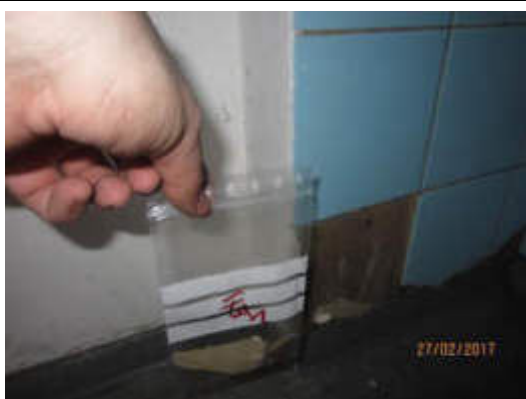
Abbildung 9: Probe F A1 (Befund: Fliesenkleber nicht asbesthaltig)

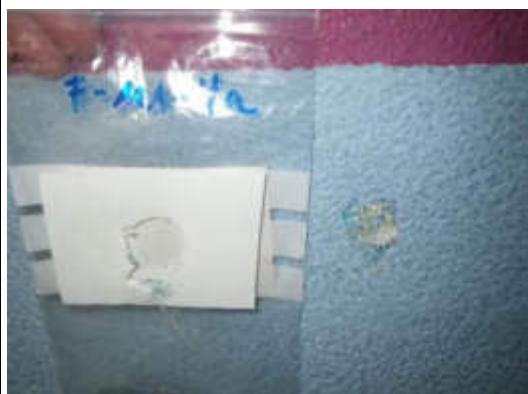
Abbildung 20: Probe F M4a (Befund: Mischprobe nicht asbesthaltig)

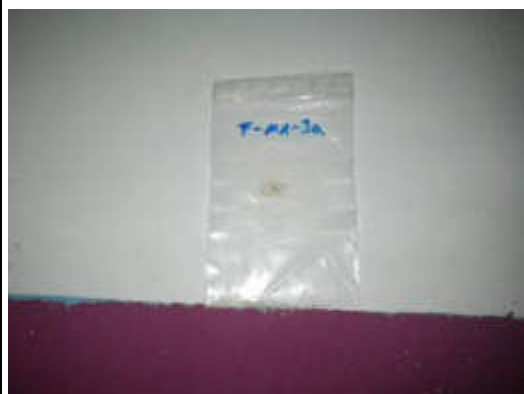
Abbildung 21: Probe F M3a (Befund: Mischprobe asbesthaltig)

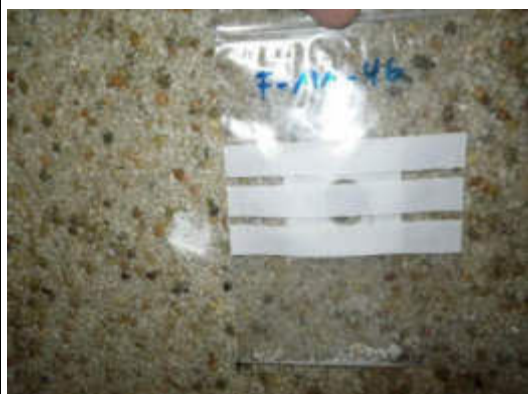
Abbildung 24: Probe F M4b (Befund: Mischprobe nicht asbesthaltig)

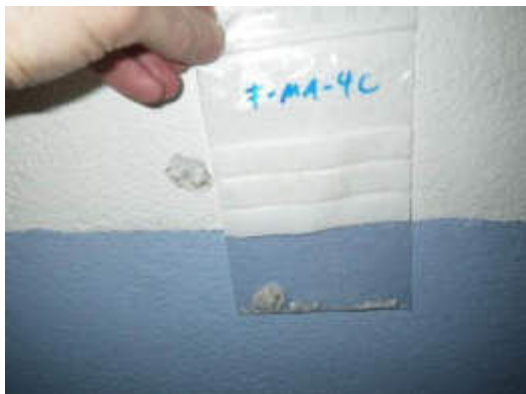
| Raum | Boden | Wand | Decke |
|---|---|---|---|
| <p>Abbildung 27: Probe M4c (Befund: Mischprobe nicht asbesthaltig)</p> | | | |

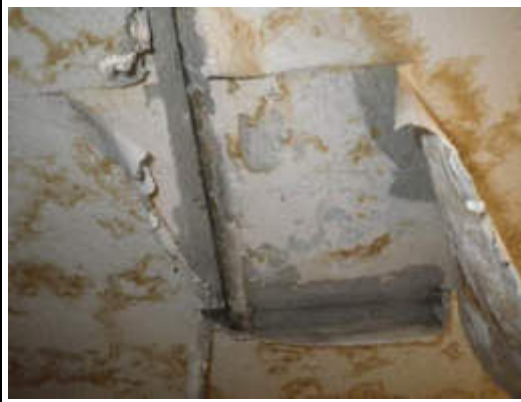
Abbildung 3: tapezierte Asbestzement Deckenplatten

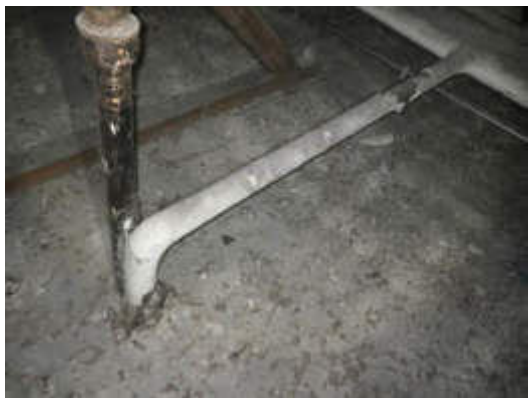
Abbildung 4: alte KMF-Isolierung mit Gipsmantel

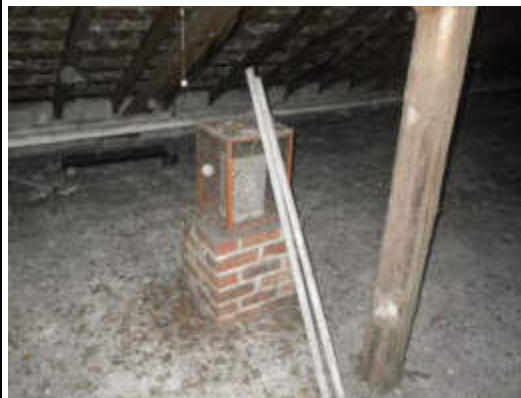
Abbildung 5: Asbestzement-Abluftrohr

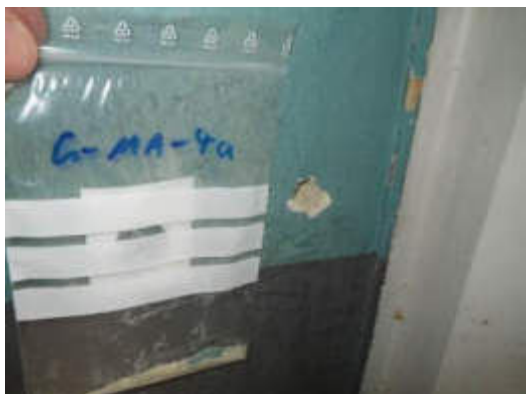
| Raum | Boden | Wand | Decke |
|---|---|---|---|
| <b>Abbildung 14: Probe M4a (Befund: Mischprobe Putz/- Spachtelmassen nicht asbesthaltig)</b> | | | |

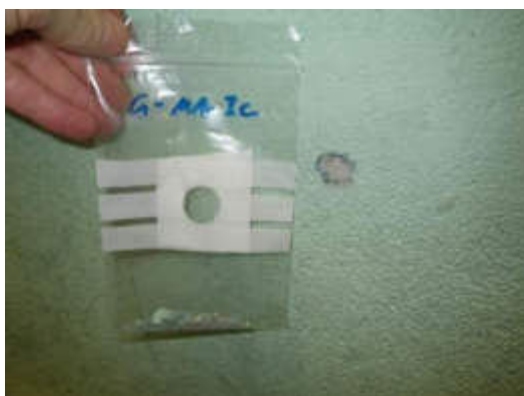
Abbildung 17: Probe G M3c (Befund: Mischprobe Buntsteinputz nicht asbesthaltig)

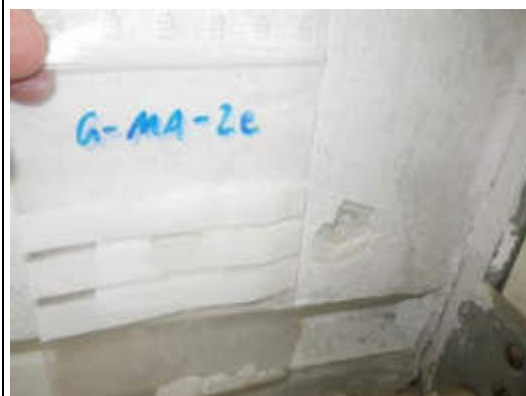
Abbildung 18: Probe G M2e (Befund: Mischprobe Putz-/ Spachtelmassen asbesthaltig)

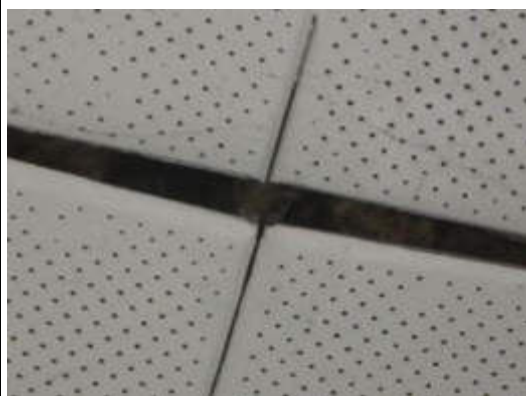
Abbildung 24: Abhangdecke KMF

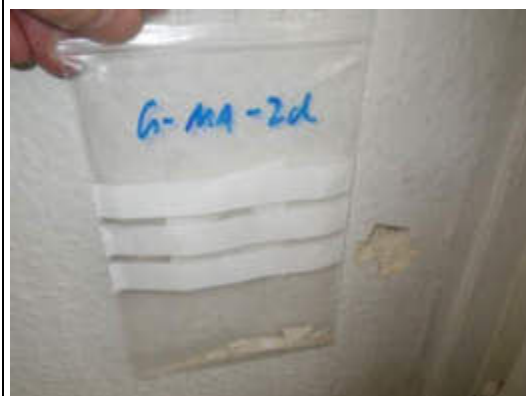
Abbildung 25: Putzprobe G M2d (Befund: Mischprobe asbesthaltig)

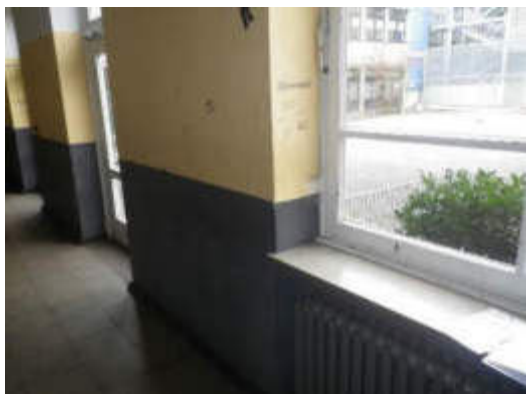
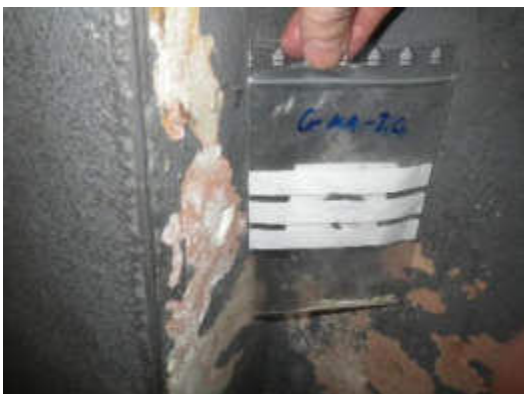
| Raum | Boden | Wand | Decke |
|---|---|---|---|
| <div> <p><b>Abbildung 26: Übersicht</b></p> <p><b>Abbildung 27: Abhangdecke</b></p> <p><b>Abbildung 28: Probe G M2b (Befund: Mischprobe Putz-/ Spachtelmasse asbesthaltig)</b></p> <p><b>Abbildung 29: Probe G M2c (Befund: Mischprobe Putz-/Spachtelmassen asbesthaltig)</b></p> </div> | | | |

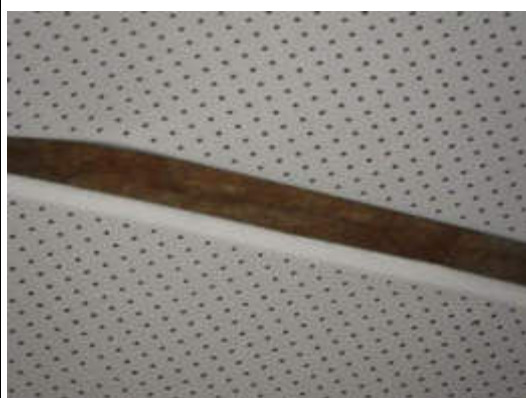
Abbildung 32: KMF-Deckenplatten

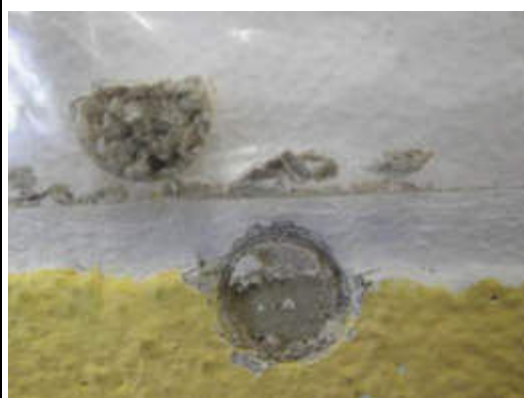
Abbildung 33: Probe Buntsteinputz G M1a (Befund: Mischprobe Buntsteinputz nicht asbesthaltig)

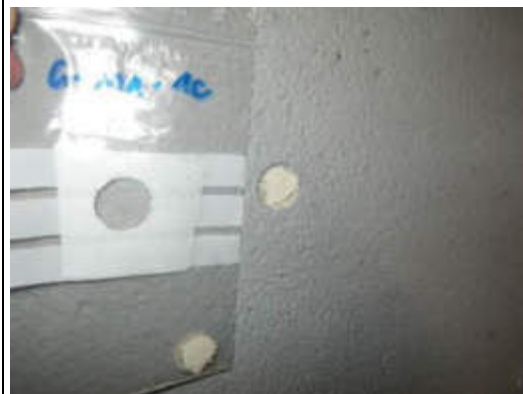
**Abbildung 35: Probe Buntsteinputz G M1c (Befund: nicht asbesthaltig)**

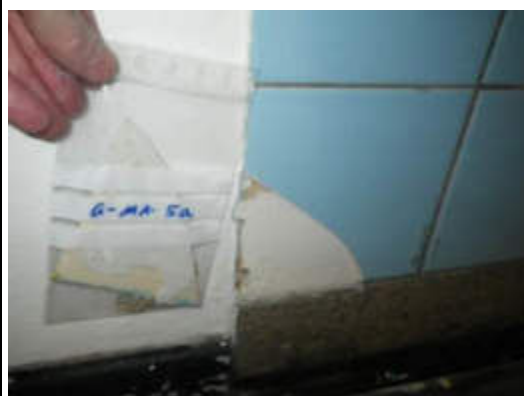
Abbildung 43: Probe G M5a (Befund: Fliesenkleber nicht asbesthaltig)

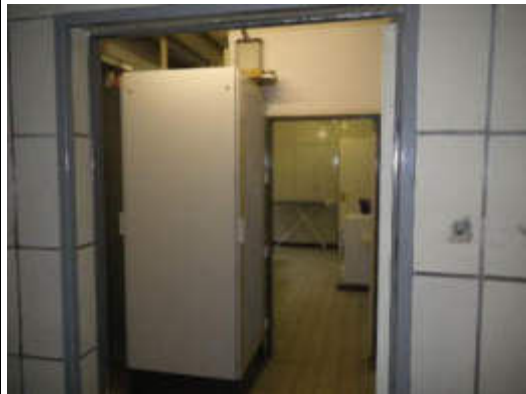
Abbildung 55: Übersicht

| Raum | Boden | Wand | Decke |
|---|---|---|---|
| UG, Raum GK7 | massive Bodenplatte<br>( <i>genauer Aufbau ohne Bauteilöffnung nicht bestimmbar</i> )<br>Bodenbelag, keramisch | Massives Mauerwerk<br>verputzt und gestrichen<br>bis 2 m Höhe gefliest mit<br>keramischen Fliesen im<br>Dickbettmörtel verlegt | verputzt und gestrichen<br>isolierte Rohrleitungen<br>mit und ohne<br>Ummantelung |
| Verdacht | | asbesthaltige Putz/Spachtel-<br>masse | alte KMF<br>asbesthaltige Putz- und<br>Spachtelmassen |

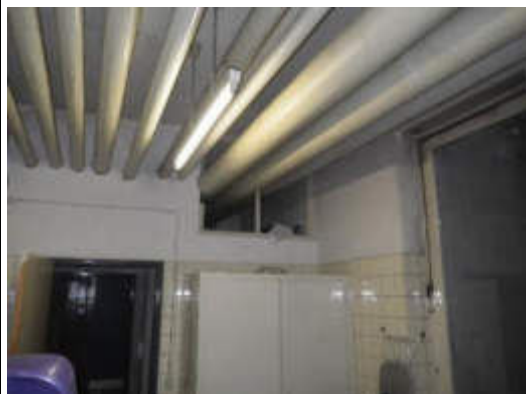
Abbildung 57: Isolierte Rohrleitungen unter der Decke

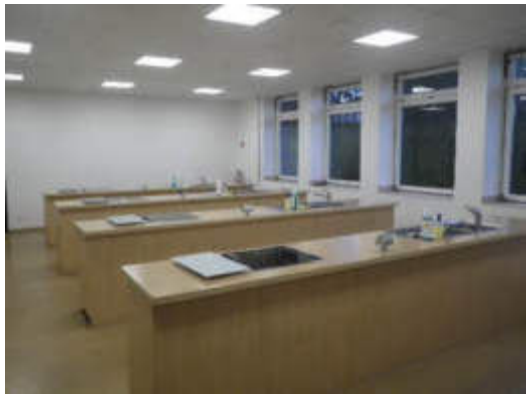
| Raum | Boden | Wand | Decke |
|---|---|---|---|
| UG, Lehrküche | massive Bodenplatte<br>( <i>genauer Aufbau ohne Bauteilöffnung nicht bestimmbar</i> )<br>Bodenbelag, flexibler Oberboden, neu | Massives Mauerwerk verputzt und gestrichen<br>alter Fliesenspiegel mit Glasfaser übertapeziert | Abhangdecke mit Akkustikrasterdecke, neu |
| Verdacht | | asbesthaltige Fliesenkleber<br>asbesthaltige Putz-/ Spachtelmasse (Probe G M4d, G M4e, Mischprobe nicht asbesthaltig) | |

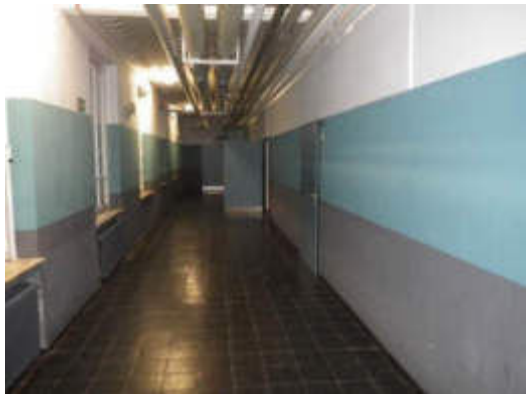
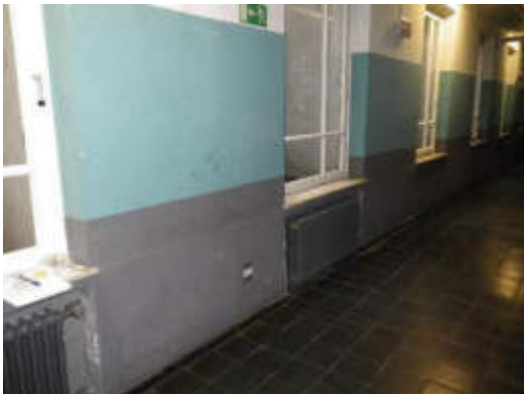
| Raum | Boden | Wand | Decke |
|---|---|---|---|
| UG, Flur | massive Bodenplatte<br>( <i>genauer Aufbau ohne Bauteilöffnung nicht bestimmbar</i> )<br>Bodenbelag, Gussasphalfliesen | Massives Mauerwerk verputzt und gestrichen<br>Raumseitig bis ca. 2m hoch mit gestrichenem Buntsteinputz versehen<br>Außenwandseitig bis zur Fensterbank mit gestrichenem Buntsteinputz versehen<br>Fenster und Türen aus Holz | verputzt und gestrichen<br>isolierte Rohrleitungen teilweise mit Gipsmantel |
| Verdacht | PAK-haltiger Bodenbelag | asbesthaltiger Buntsteinputz (Probe G M6a, Mischprobe nicht asbesthaltig)<br>PCB haltiger Buntsteinputz | alte KMF<br>asbesthaltige Putz-/ Spachtelmassen |
