# Restauratorische Dokumentation

## des Rathauses I Iserlohn

Objekt: Rathaus I der Stadt Iserlohn

Die folgende Dokumentation hatte als Titel: „Erstellung einer Dokumentation als Sekundärquelle über den Baubestand des Rathauses I, Schillerplatz 7 in Iserlohn anlässlich des geplanten Abbruchs“ und hat die interne Vergabenummer der Stadtverwaltung Iserlohn: 233/21.

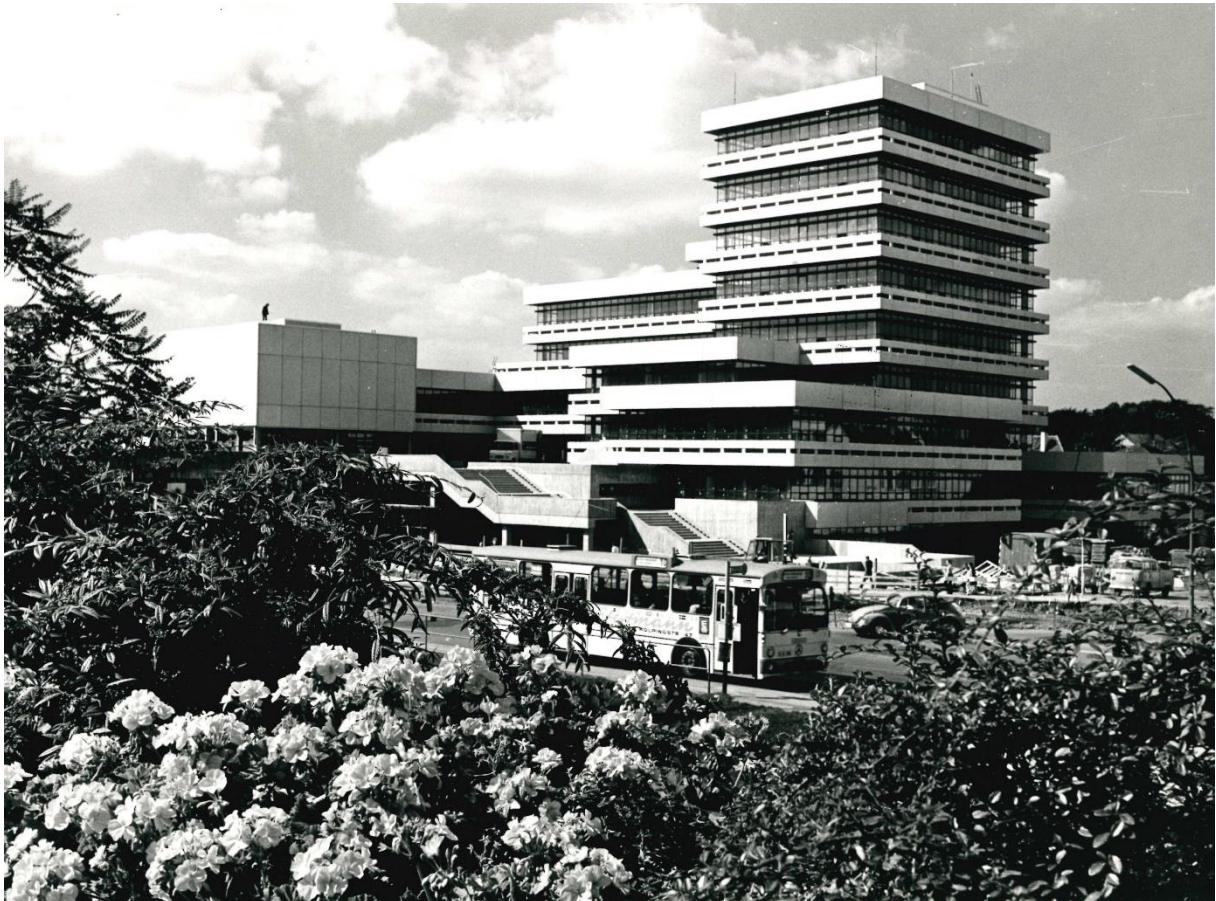
HF 01:

- keine Wappen, „Rathaus“ und Herz am Ratssaalkubus
- die Fenster sind vertikal ausgerichtet, die Balkonbrüstungen sind horizontal ausgerichtet
- keine großen Fenster eingebaut
- keine Graffiti auf den Betonflächen an den Außentreppe

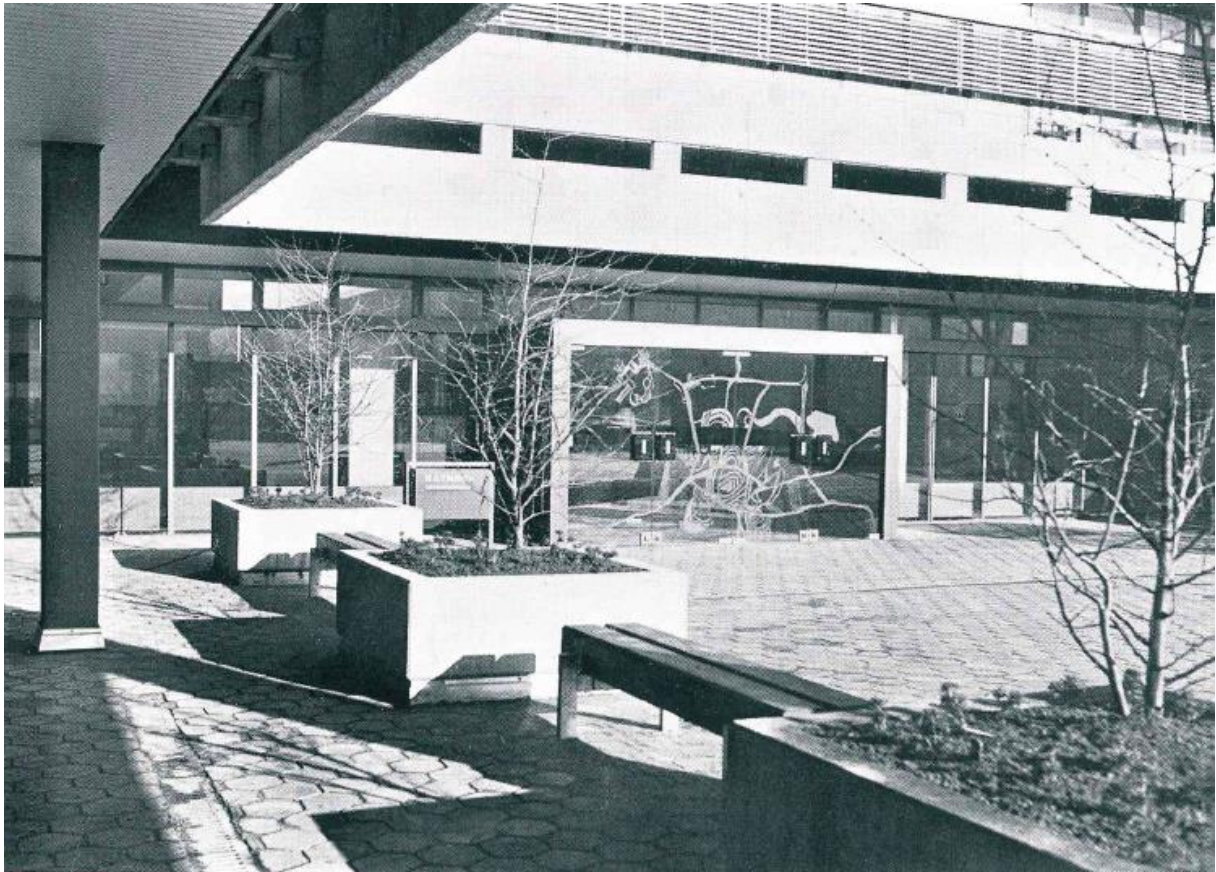
HF 02:

-der alte Eingang hatte Türen zum aufziehen mit verzierten Glasscheiben

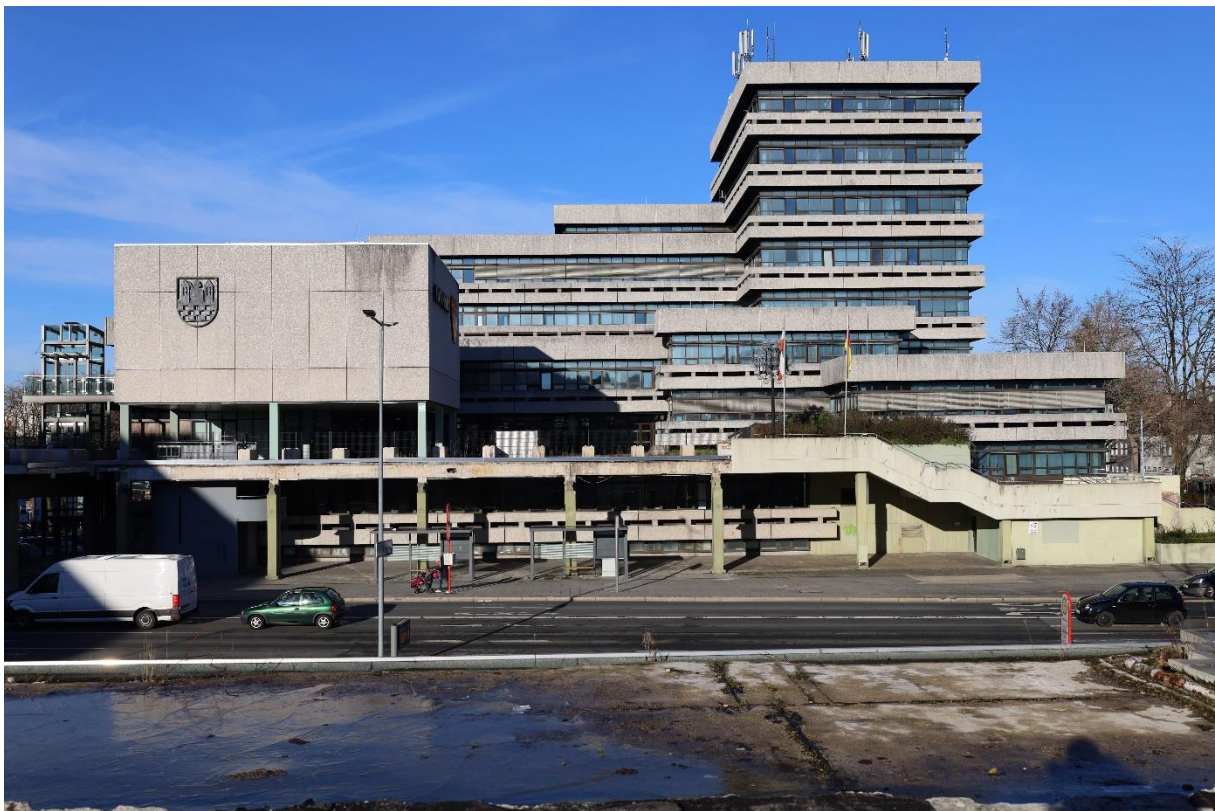
### Abb. 001:

- Gesamtansicht von Süden, vom Schillerplatz
- die Brücke über der Straße wurde abgerissen

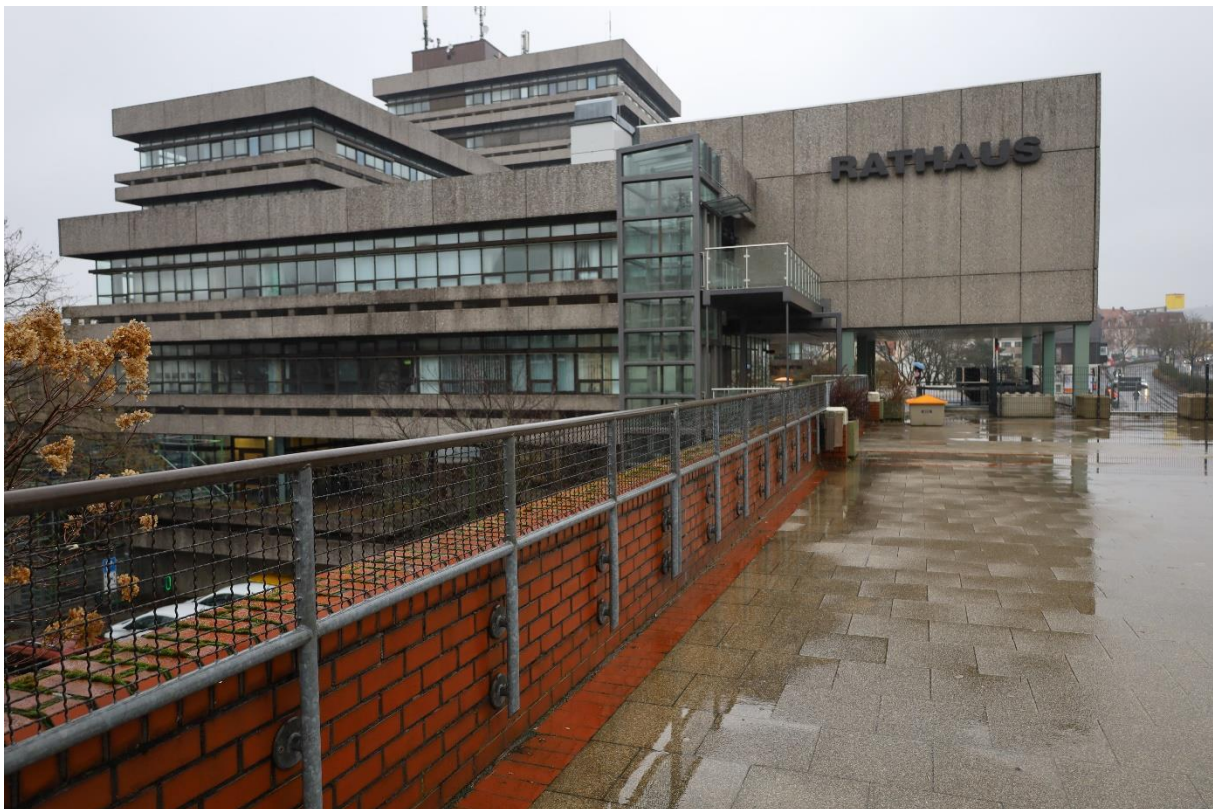
### Abb. 003:

-Ansicht von der Brücke zwischen den Rathäusern  
-„Rathaus“ von der Westseite

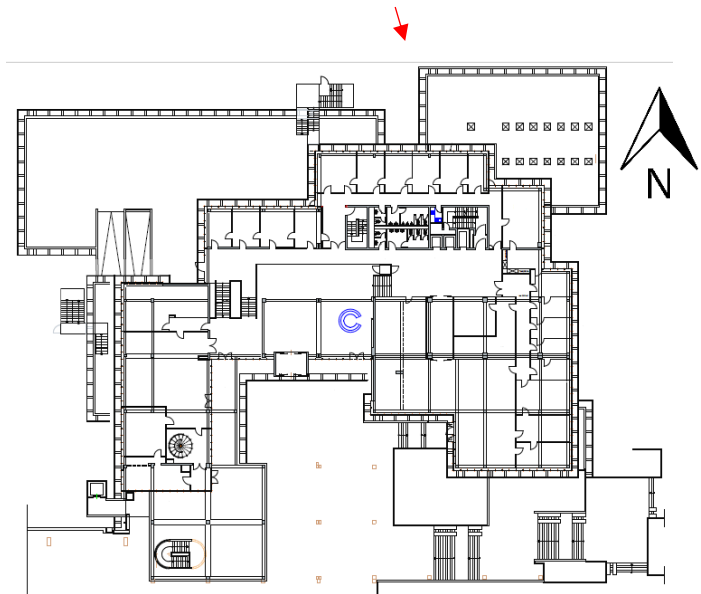
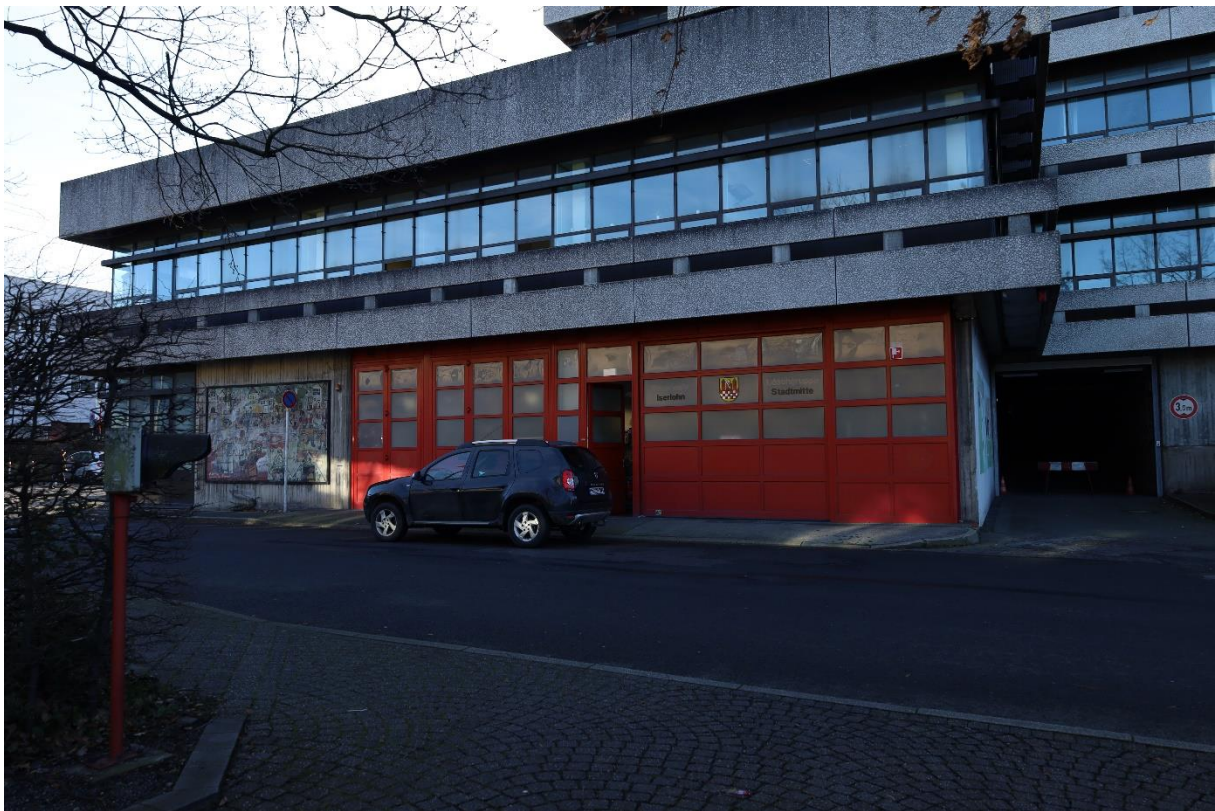
### Abb. 007:

- roter Eingang zur Hausmeisterwerkstatt
- links neben Tor ist ein Graffiti

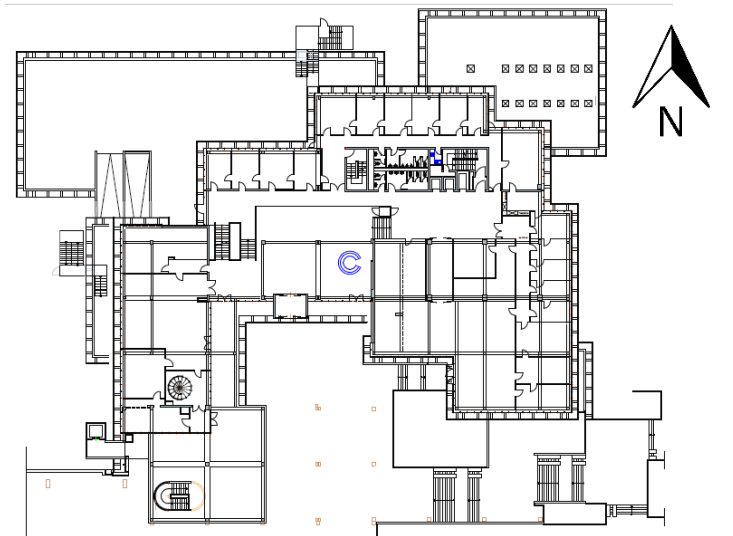
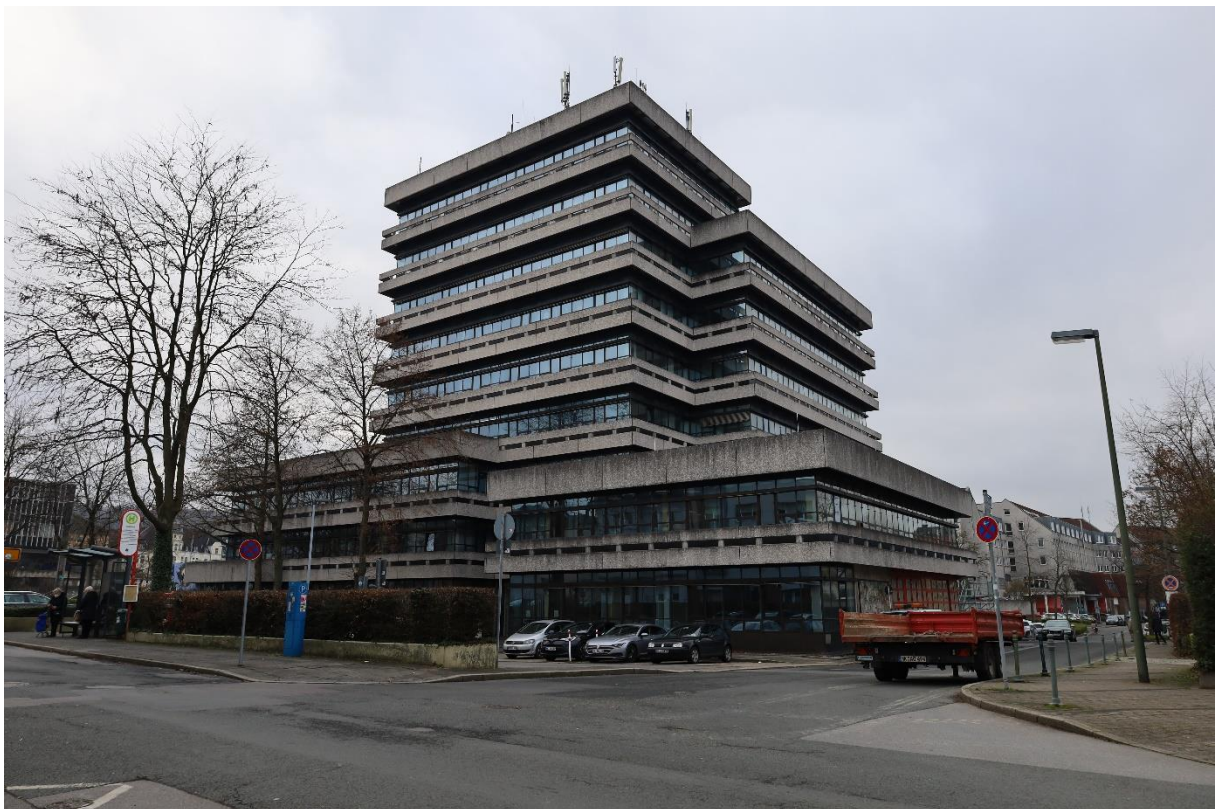
### Abb. 008:

- Turm kann in seiner kompletten Mächtigkeit gesehen werden
- Verschmutzungen auf der untersten Attika

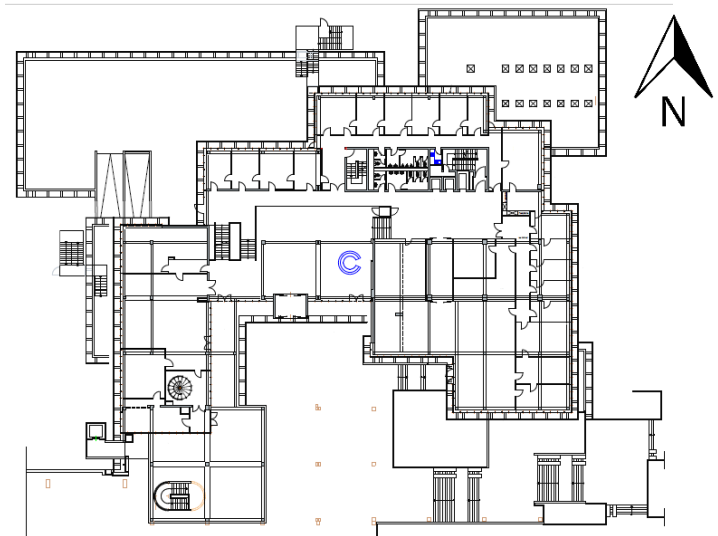
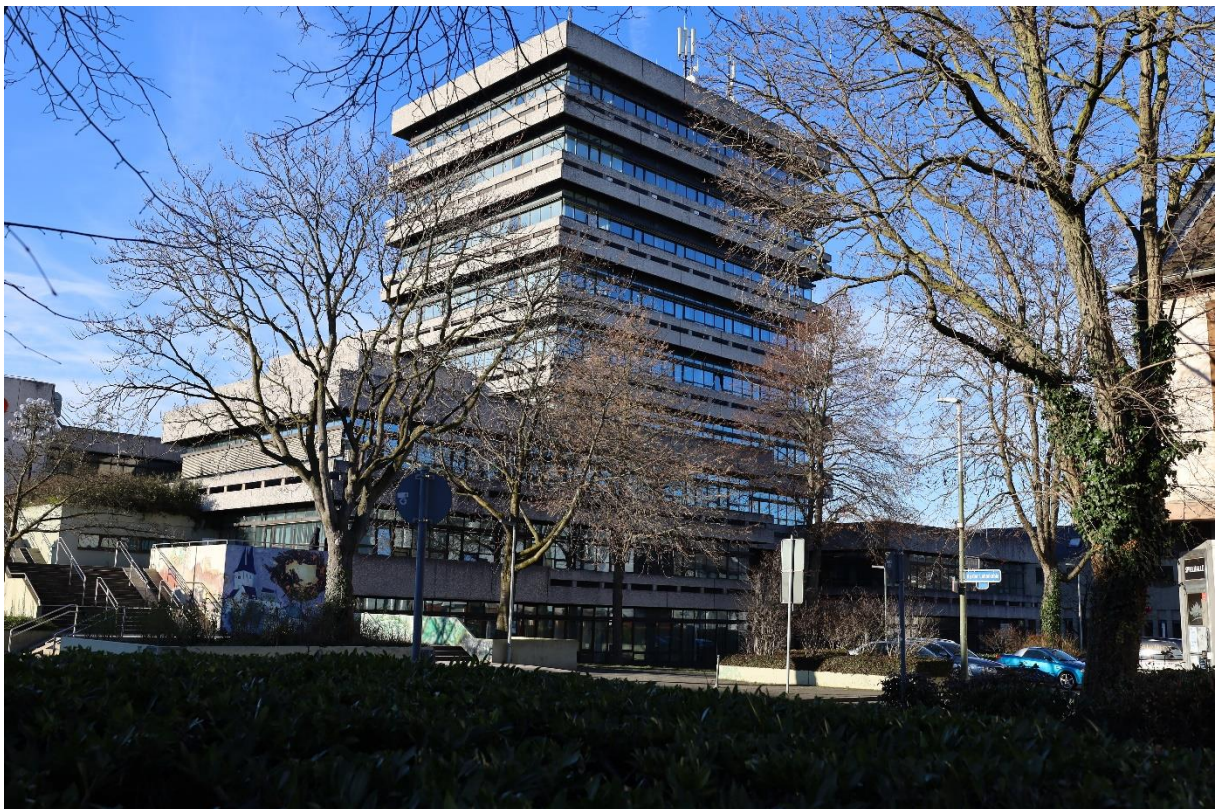
### Abb. 010:

- Turm kann in seiner kompletten Mächtigkeit wahrgenommen werden
- Graffiti auf der Betonwand kann gut gesehen werden

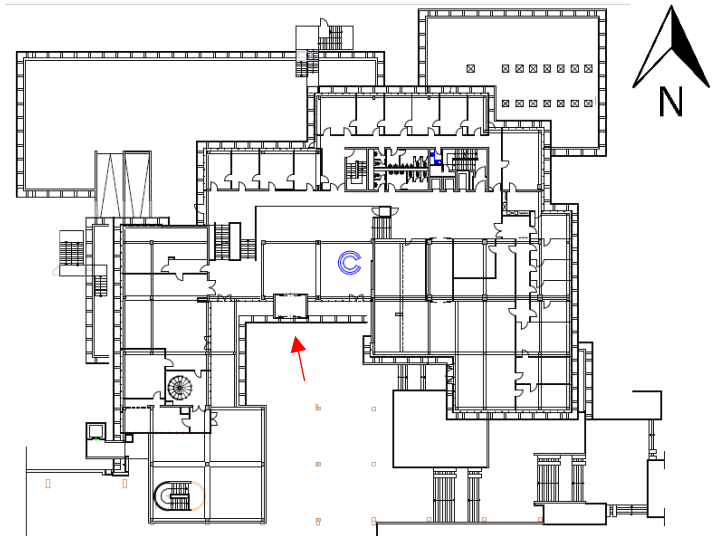
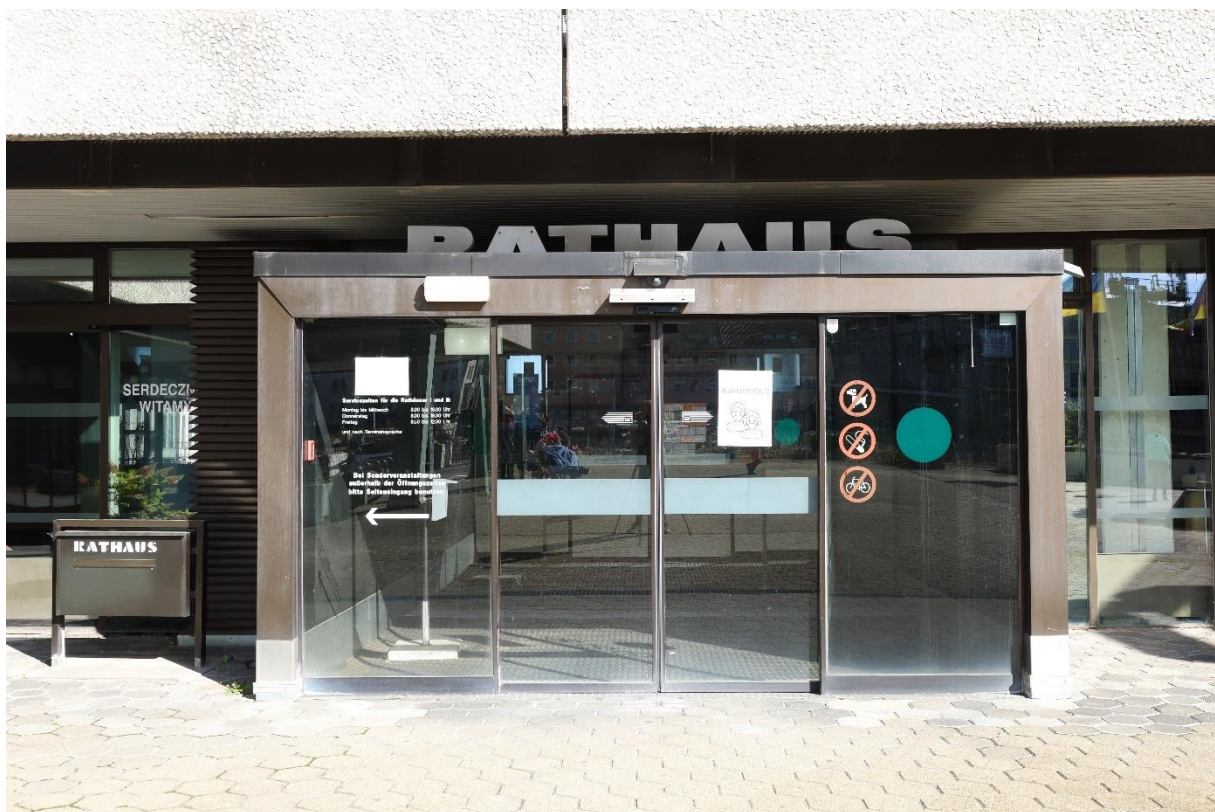
### Abb. 014:

-veränderter Eingangsbereich, elektronische Schiebetüren anstatt normalen Türen  
mit verzierten Glasscheiben

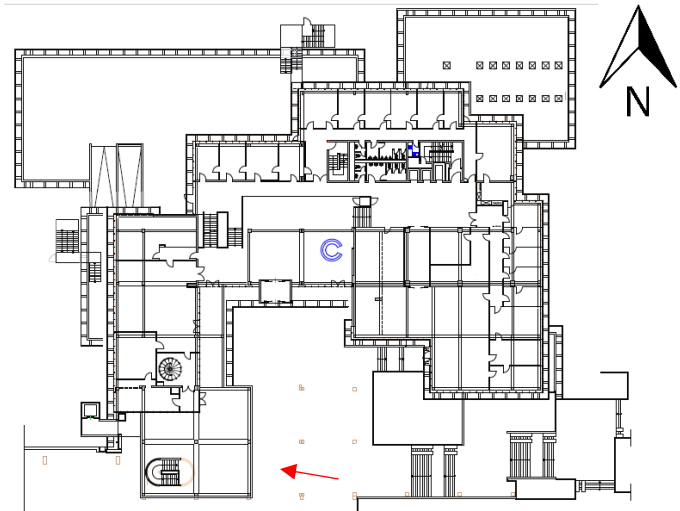
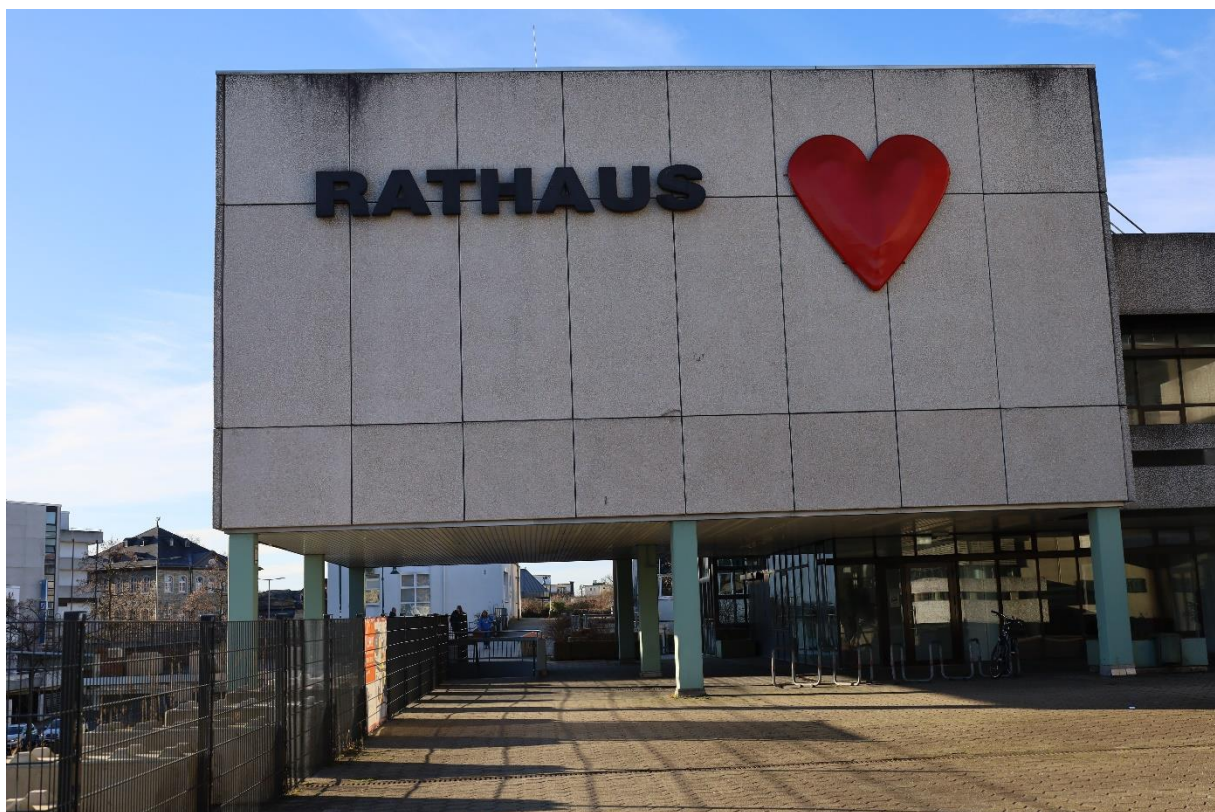
### Abb. 015:

Im Außenbereich gab es mehrere Veränderungen am Gebäude. So wurde am Kubus des Ratssaals das Wort „Rathaus“ in ungefähr 80 cm großen Eisenbuchstaben an der West- und Ostseite angebracht (s. Abb. 003 und Abb. 015). An der Südseite wurde ein 2 m großes Wappen der Stadt Iserlohn aus einer Kupferverbindung angebracht (s. Abb. 001). Ebenfalls an der Ostseite wurde neben dem „Rathaus“ ein 2 m großes, rotes Herz von einem anderen städtischen Kunstprojekt montiert (s. Abb. 015). Zwischen dem Kubus und der Treppe standen drei Telefonzellen, die entfernt worden. An der östlichen Außentreppe, Richtung Lange Straße befinden sich drei Graffitis mit markanten Gebäuden der Stadt Iserlohn wie der Marienkirche und den Gebäuden der Umgebung, der Brücke über den Seilersee und einem Gebäude im Wald. In der Rathausstraße sind drei weitere Graffitis mit den Themen Rettung und Fußball WM 2006. Die Graffitis wurden aus künstlerisch gestalterischen Gründen an die Wände des Rathauses gesprüht. (s. Kapitel 9.1.2 Graffitis)

- nachträglich montiertes Herz und Wort „Rathaus“
- leichte Schmutzfahnen am oberen Ende des Kubus

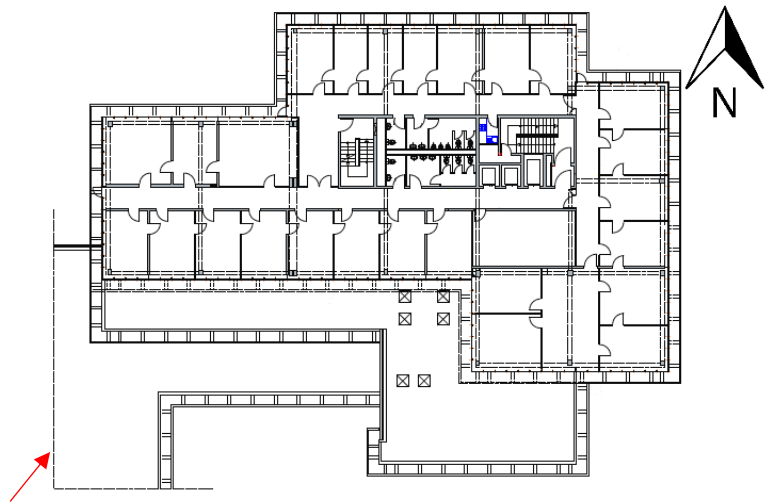
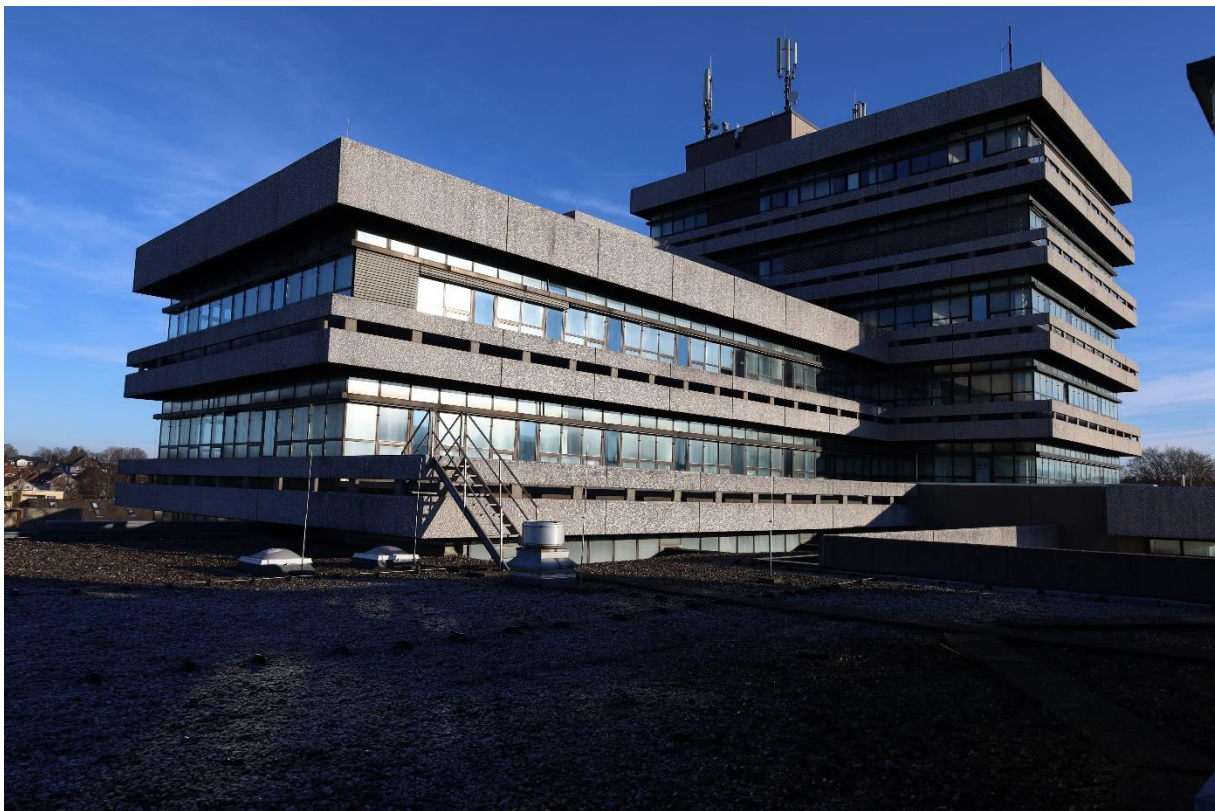
### Abb. 021:

Im Laufe der Zeit änderte sich das Speiseangebot in der Mensa hin zu einem ausschließlichen Frühstücksangebot. Durch diese Änderung wurde weniger Platz im Speiseraum benötigt und es wurde eine mobile Wand in den Speiseraum eingezogen der einen Teil der Kantine zu einem Besprechungsraum abgrenzen kann (s. Kapitel 6.2 Interview mit Herr Martin Bürger-Neumann, Mitarbeiter KIM Stadt Iserlohn, 25.01.2022). Eine weitere Veränderung geschah am Eingang des Rathauses. Die verzierten doppelflügeligen Glaspandeltüren wurden ausgetauscht und durch eine automatische funktionale Schiebetür ohne Gestaltung (s. Kapitel 8 Historische Fotos: HF 02). An der West-, Süd- und Ostseite kam es circa im Jahr 2010 zu Veränderungen in der Fenster- und Glasfront. Dabei wurden in die Büros große Fenster zum aufklappen installiert, die für eine bessere Belüftung des Gebäudes sorgen. Dafür wurden für ein Fenster eine Querstrebe ausgeschnitten und über das Fenster wieder montiert. Außerdem wurde im Inneren auf die Oberflächen der alten Verglasung geklebt um die Sonneneinstrahlung zu reduzieren. Dadurch reflektieren und transmittieren die Glasscheiben das Licht anders (s. Abb. 021 und Abb. 026).

-die bläulich wirkenden Fenster wurden später eingebaut

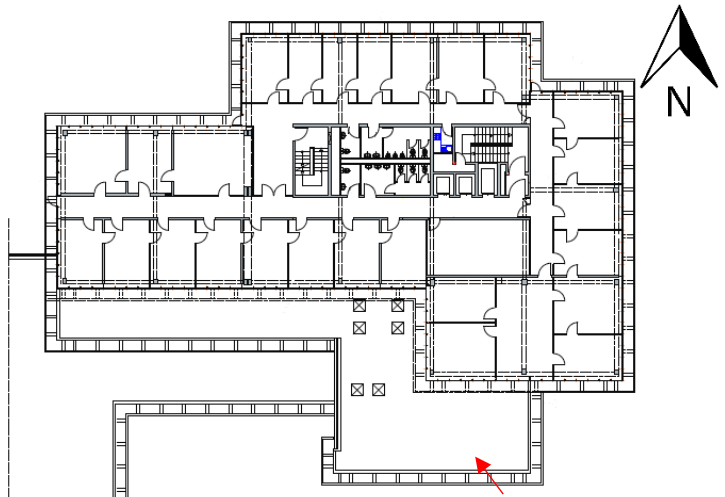
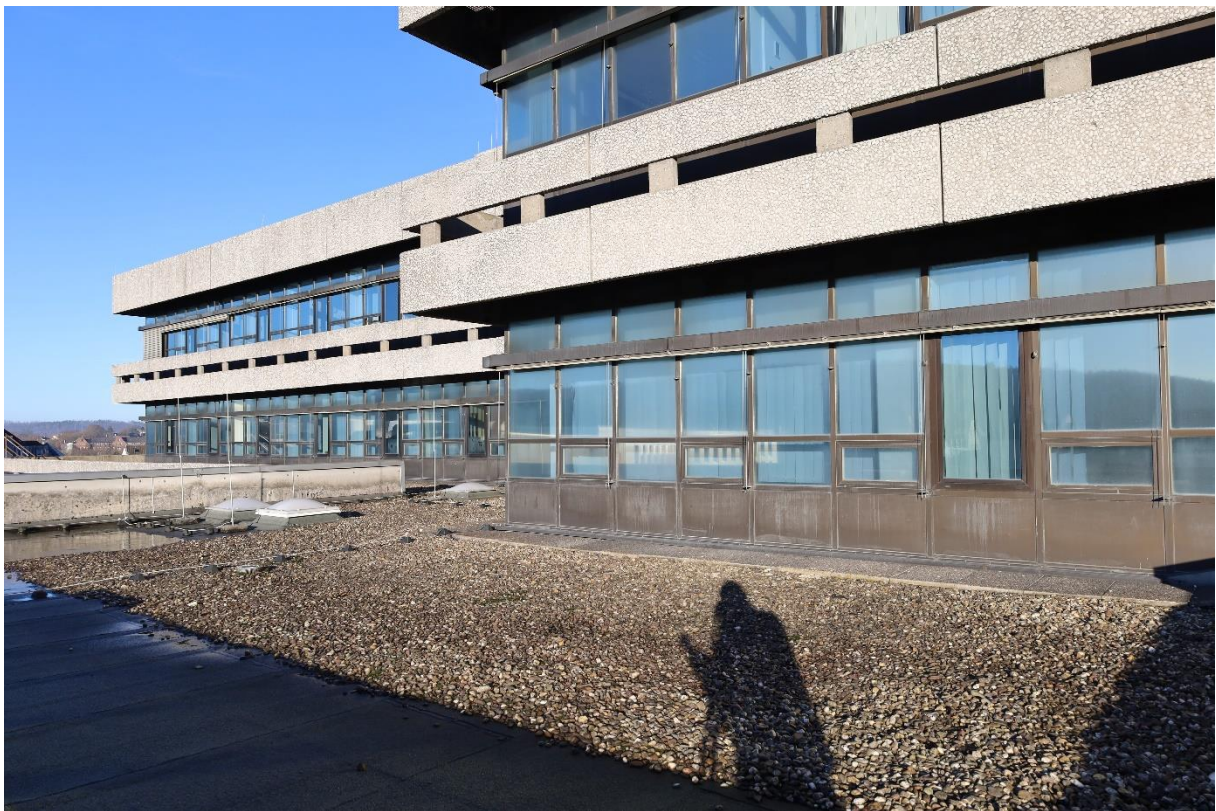
### Abb. 025:

-an den braun eloxierten Fensterrastersystemen sind schon deutliche Altersspuren, in Form von weissen Schleiern, zu erkennen

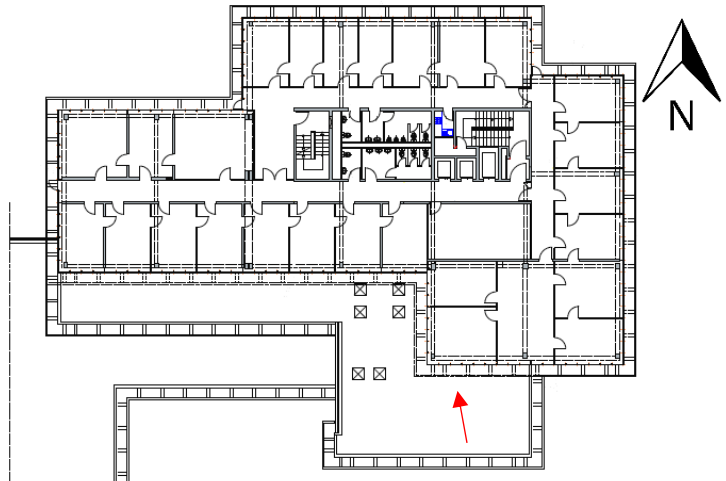
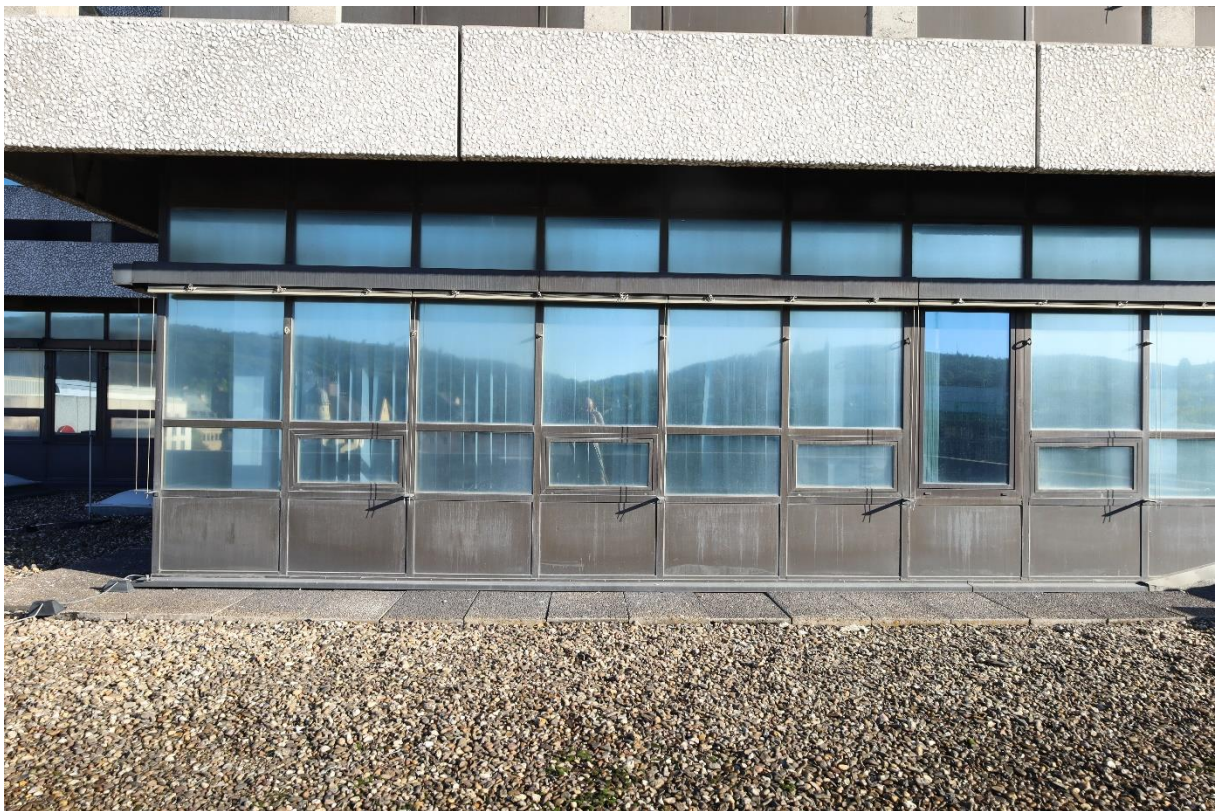
### Abb. 026:

- das untere Fensterelement ist halb so groß wie die darüberliegende Fensterscheibe
- an jedem zweiten Element ist unten ein Kippfenster
- die Fenster die durchgängig sind, wurden nachträglich eingebaut

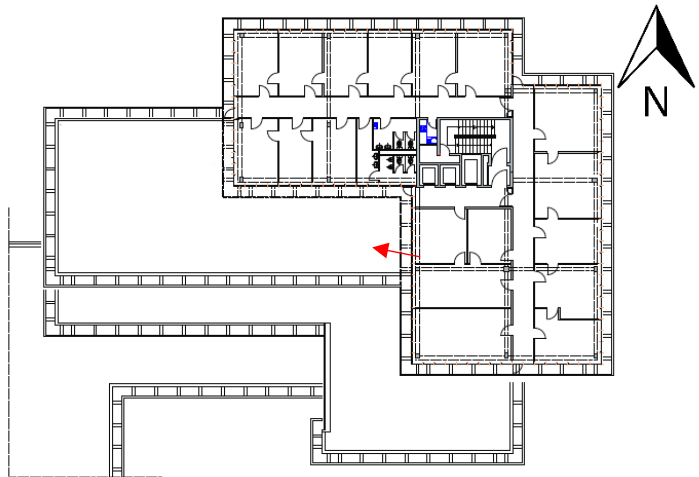
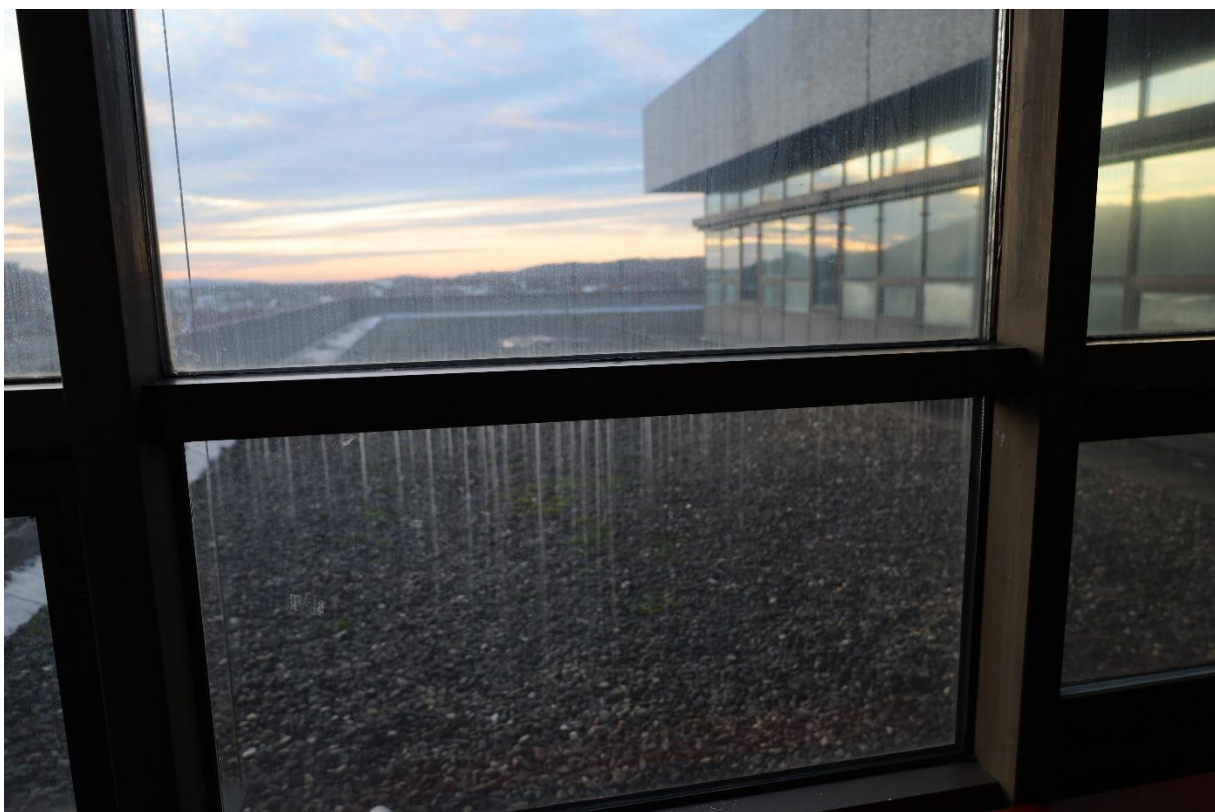
### Abb. 029:

- Blick von Innen auf die Terrasse der 4. Etage
- auf der Glasscheibe sind Alterungsspuren in Form weißen Laufspuren

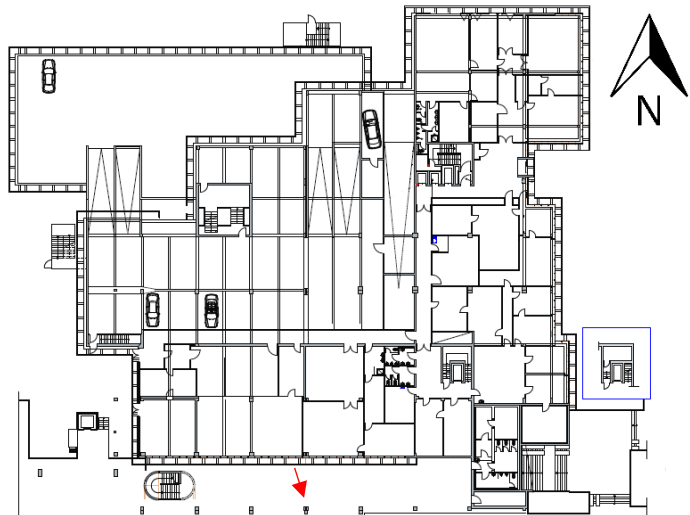
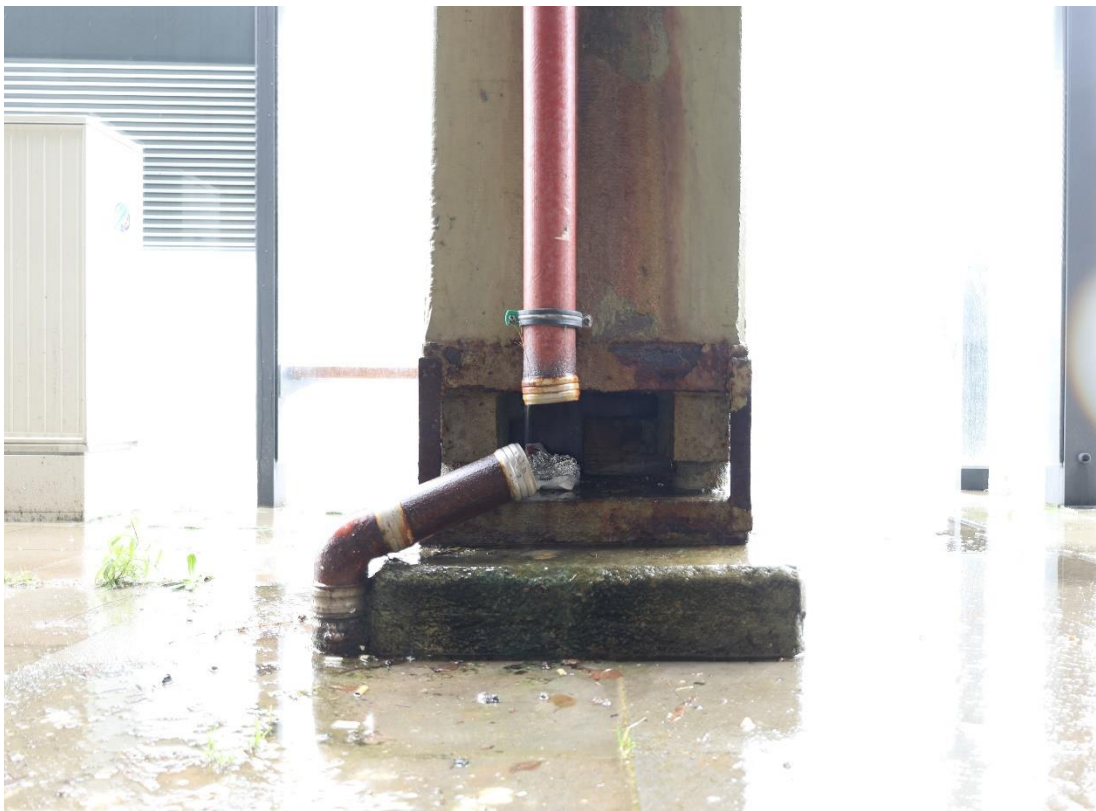
### Abb. 036:

- hydraulisch verstellbare Stützenfüße sind am oberen Ende
- Metall der justierbaren Füße ist schon stark korrodiert

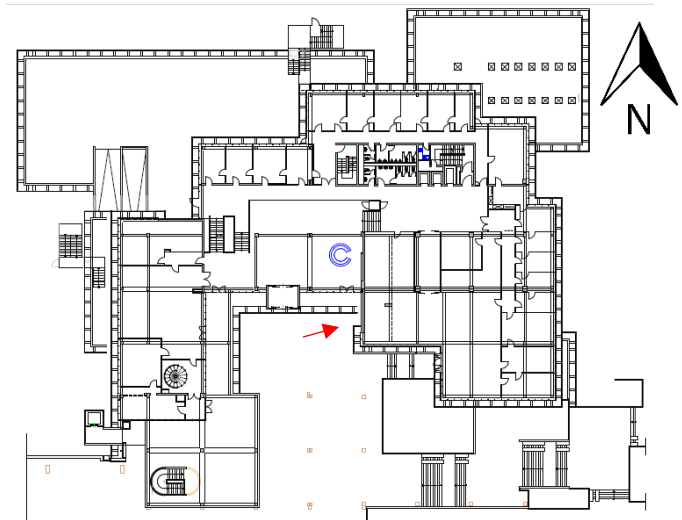
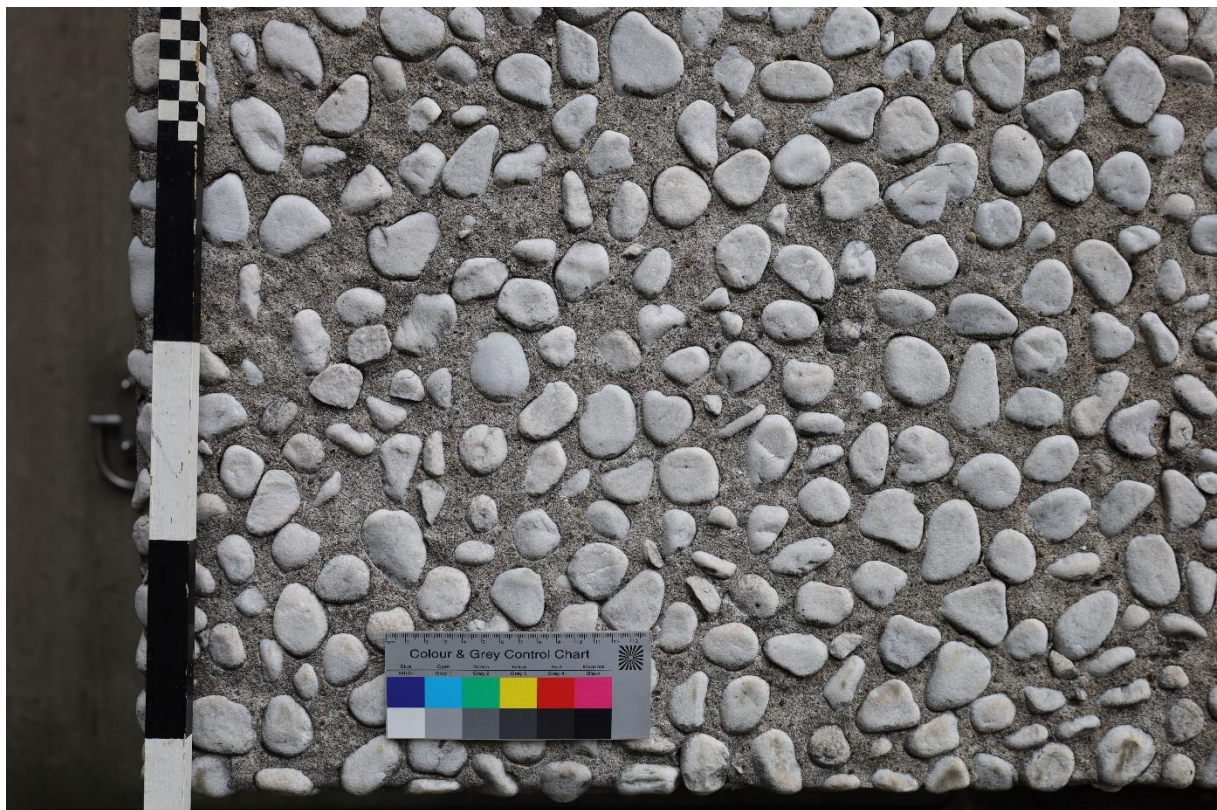
### Abb. 038:

Die Steine auf der Oberfläche der Platten sind aus weißem, italienischem Marmor. Der Kies hat eine Körnung von 1 bis 6 cm, ist auf der Oberfläche relativ eben und hat runde Kanten (s. Abb. 038). Eingebettet ist der Kies in einem Weißzement, damit die Platten monolithischer wirken. Die Oberflächen der Brüstungen und der Platten sind unterschiedlich stark verschmutzt. Teilweise kann der Weißzement (s. Abb. 040) in seiner originalen Farbe noch gesehen werden, teilweise ist die Oberfläche vollständig verschwärzt.

- rundkantiger 1 bis 6 cm großer Marmorkies ist gut sichtbar
- Weiszement, der schon etwas stärker vergraut ist

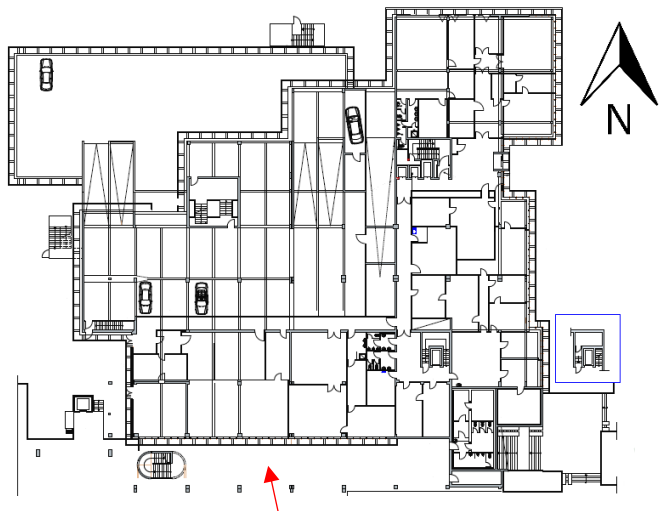
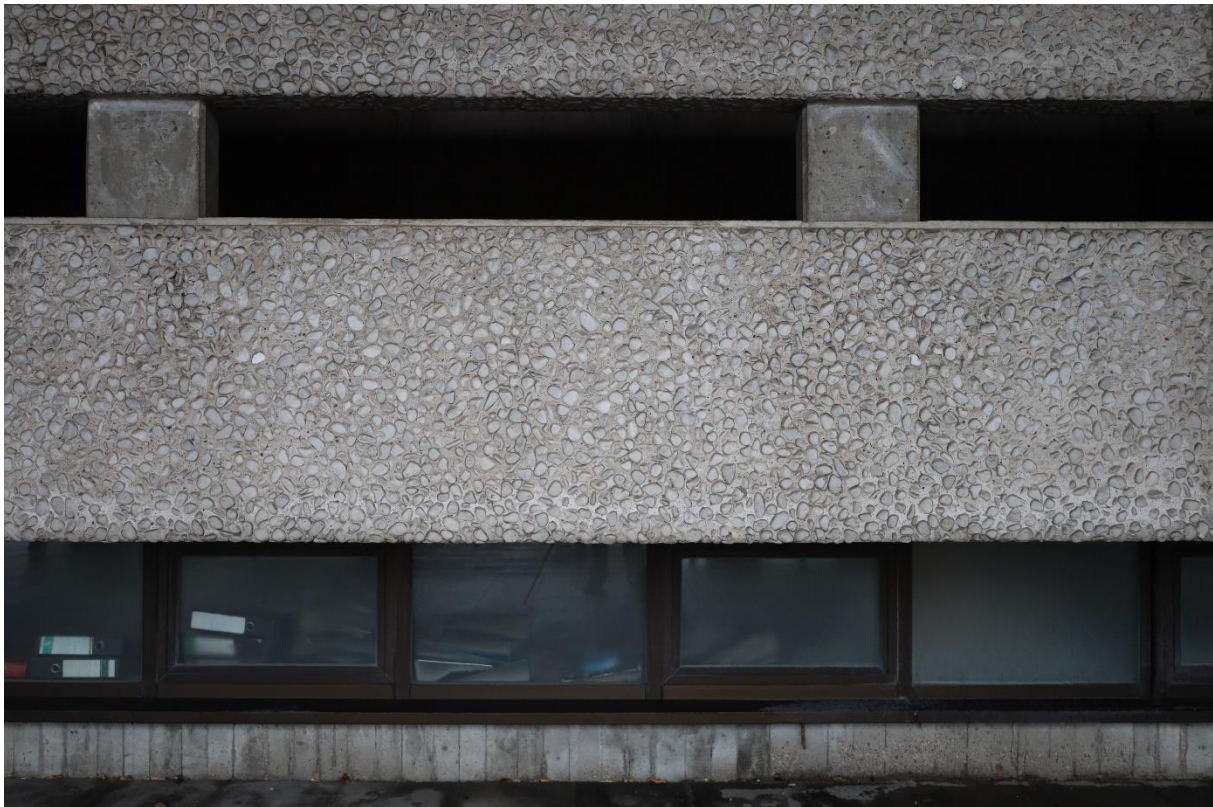
### **Abb. 040:**

-der Weiszement im überdachten Bereich ist nicht vergraut

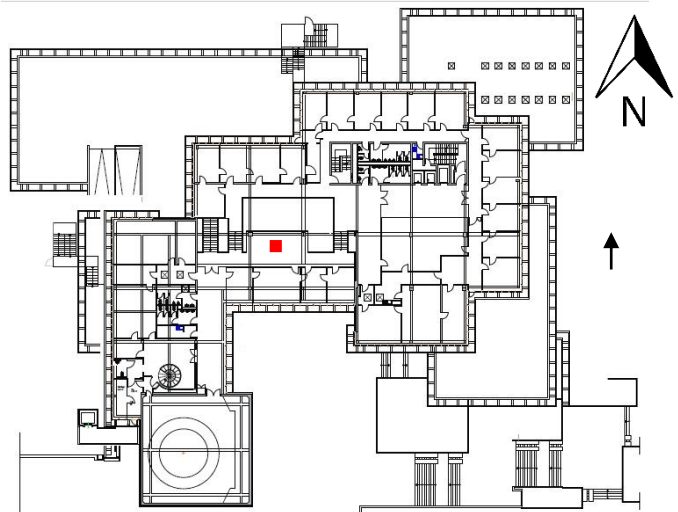
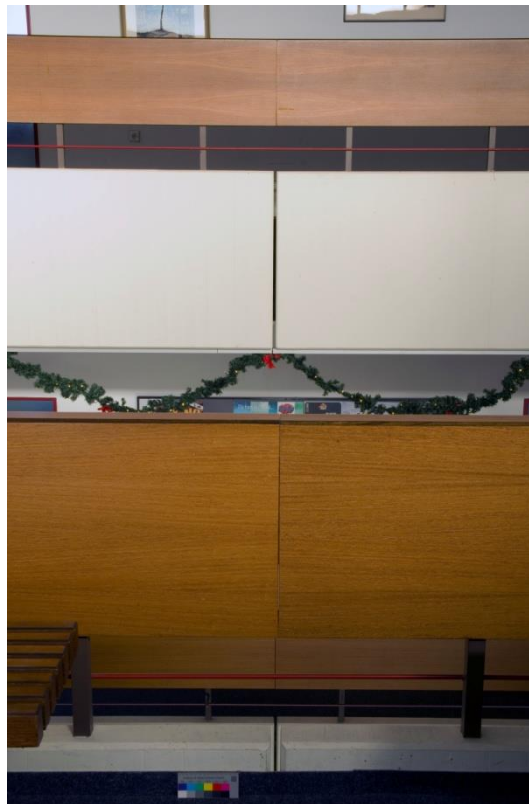
### Abb. 070:

Holzes etwas in den Hintergrund und ist nicht mehr so gut wahrnehmbar. Dies ist vor allem bei den nach Süden ausgerichteten Brüstungsgeländern im Erdgeschoss und im ersten Obergeschoss der Fall (s. Abb. 070).

Blick von der Empore über dem Haupteingang nach Norden. Zu sehen ist eine Exakte in einer Linie verlaufende Gliederung der Brüstungsgeländer und den darunter liegenden Betonsegmenten von der Empore durch das Foyer bis zum Gang im 1. OG auf die andere Seite der Eingangshalle.
