# Restauratorische Dokumentation

## des Rathauses I Iserlohn

Objekt: Rathaus I der Stadt Iserlohn

Die folgende Dokumentation hatte als Titel: „Erstellung einer Dokumentation als Sekundärquelle über den Baubestand des Rathauses I, Schillerplatz 7 in Iserlohn anlässlich des geplanten Abbruchs“ und hat die interne Vergabenummer der Stadtverwaltung Iserlohn: 233/21.

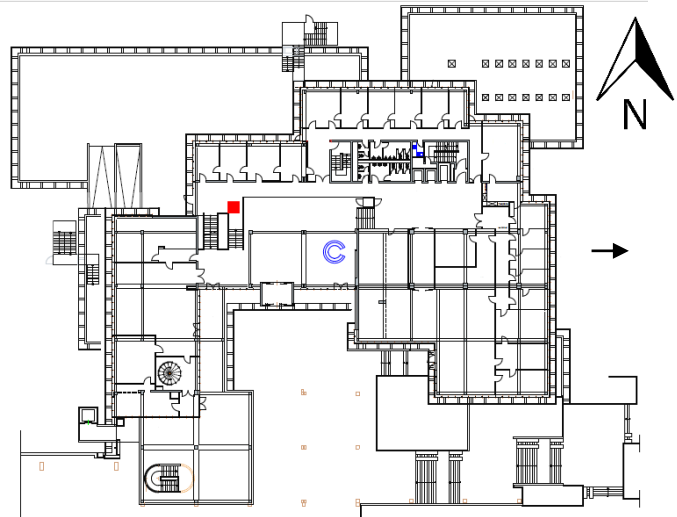
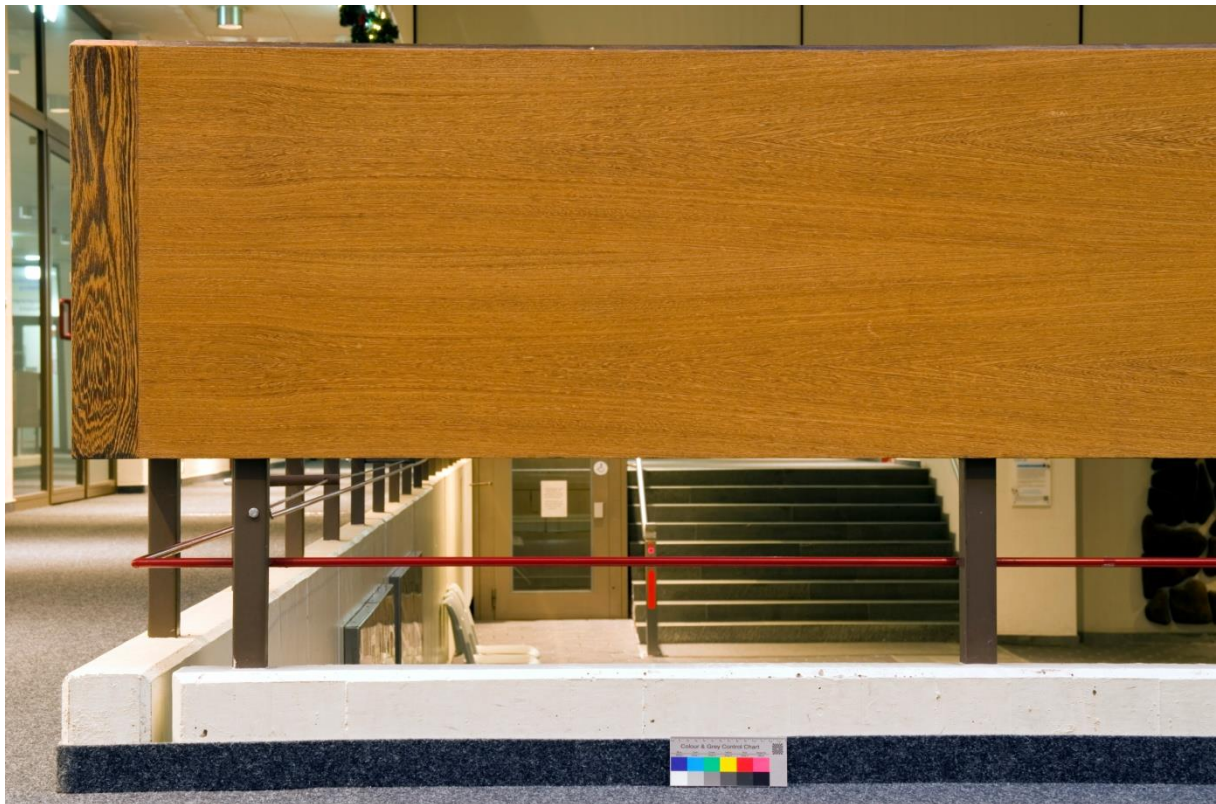
### Abb. 071:

Zu den im Tangentialschnitt furnierten Bauteilen zählen die Türen im „Sitzungsraum 028“ und einzelne Stirnseiten der Brüstungsgeländer (s. Abb. 071). Der Radialschnitt kommt bei allen anderen furnierten Flächen zur Verwendung. Hierzu zählen die Seitenflächen sowie die Ober- und Unterseite der Brüstungsgeländer, Bankauflagen und Treppengeländer.

Frontale Ansicht eines über Eck verbundenen Brüstungssegmentes, montiert auf braunen Ständern mit roten Streben. Links ist die furnierte Stirnseite mit gefladerter Maserung zu erkennen. Im Gegensatz dazu sind die Seitenflächen mit engstehenden Jahresringen und gespiegelten Furnierblättern aus dem Radialschnitt versehen.

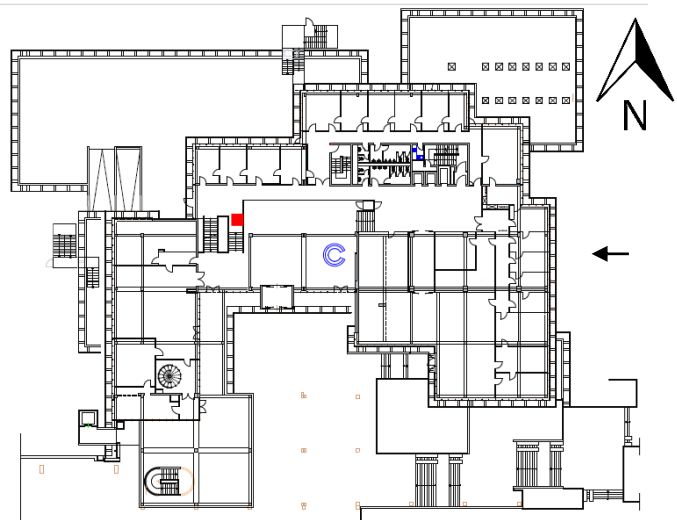
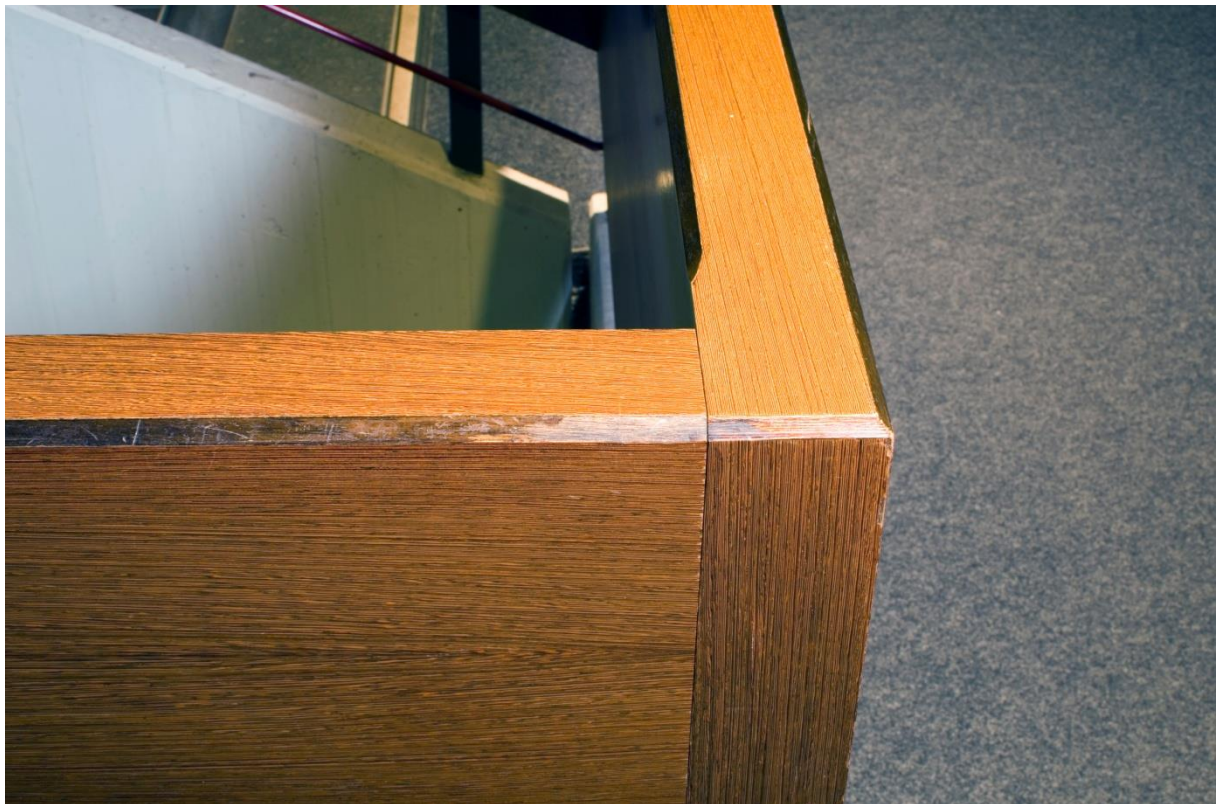
### Abb. 072:

dunkel abgesetzt, was im Gesamten den Eindruck einer monolithischen Bauweise verstärkt (s. Abb. 072).

Über Eck verlaufende zusammengesetzte Brüstungsgeländersegmente mit dunkel abgesetzten Fasen im Bereich des Handlaufes.

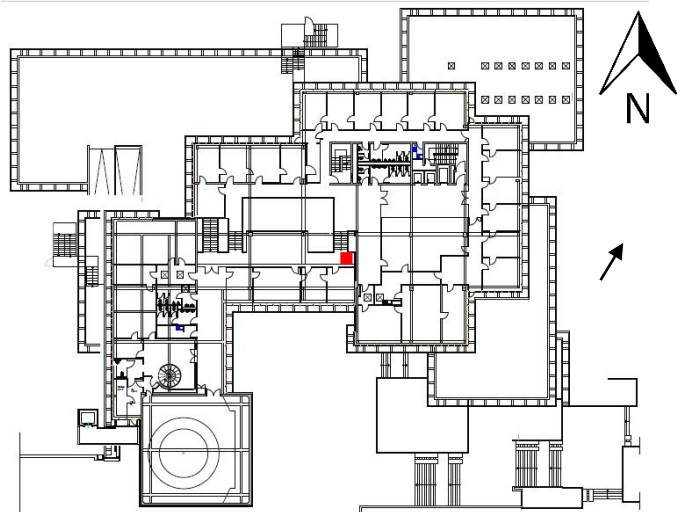
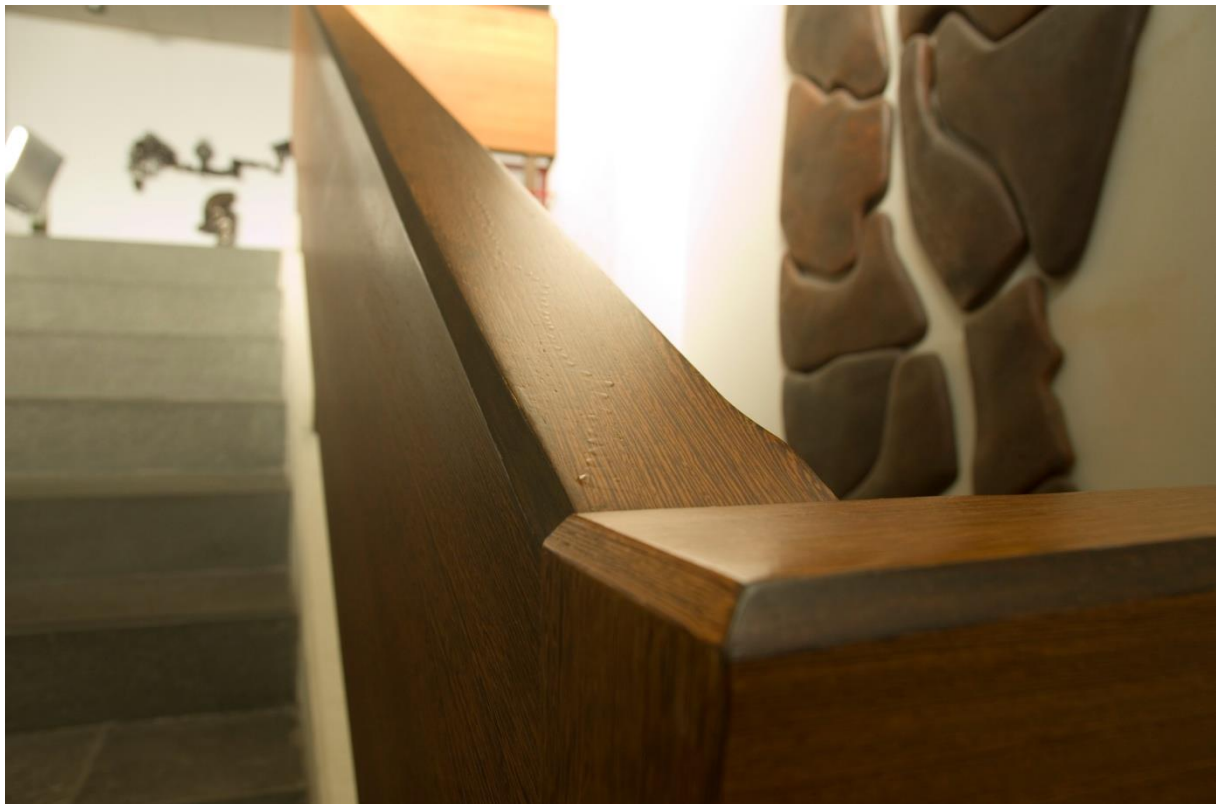
In manchen Bereichen sind horizontale Läufer auf dem Handlauf der Brüstungsgeländer zu erkennen. Da keine weiteren Lackschichten zu wahrzunehmen sind, stammen diese wahrscheinlich aus dem Herstellungsprozess. Das gleichmäßige Aussehen der lackierten Flächen, die Läufer auf dem Handlauf, sowie das Fehlen weiterer Spuren aus dem Herstellungsprozess, lassen einen Spritzauftrag auf allen Flächen vermuten (s. Abb. 073).

**Abb. 073:**  
Blick auf Lackläufer auf der Oberseite des Handlaufes.

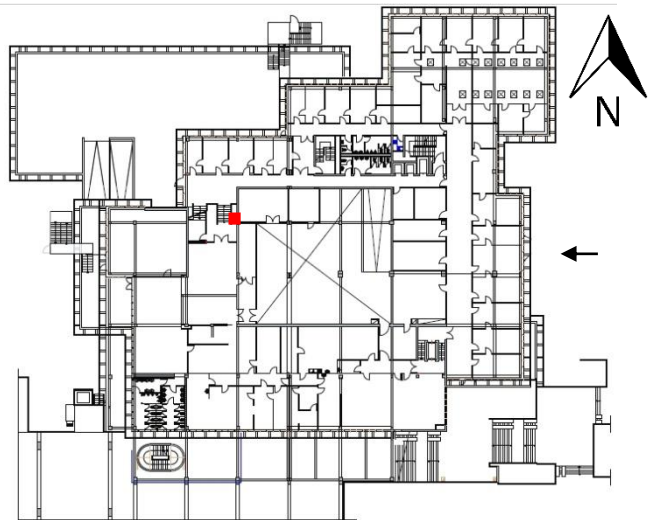
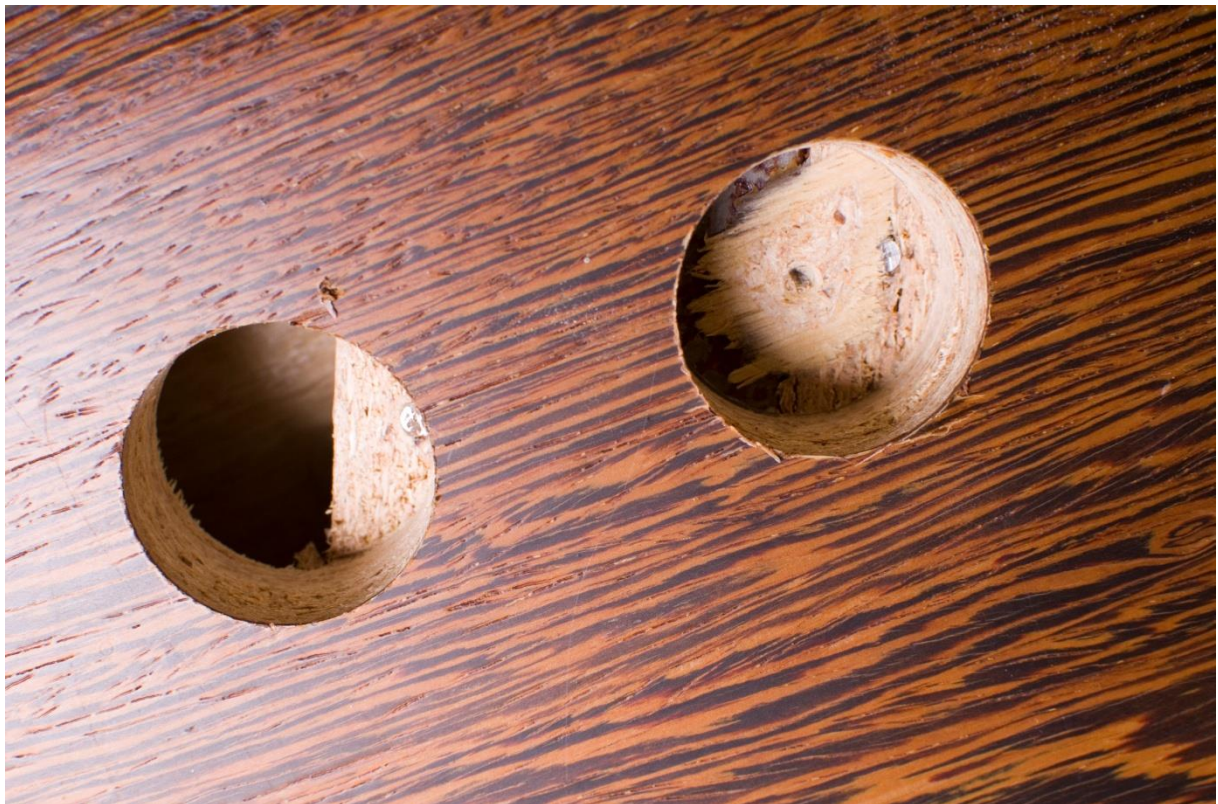
### Abb. 074:

Zu beiden Seiten einer jeden quadratischen Stahlrohrstütze befindet sich ein weiterer Spanplattenstreifen von 40 mm Breite zwischen den Seitenflächen. Dies entspricht der Kantenlänge der quadratischen Stahlrohrstützen, an welchen die Brüstungssegmente montiert sind. Es entsteht ein passgenauer Kanal für die Stützen, welcher im zusammengebauten Zustand keinerlei Bewegung zulässt (s. Abb. 074). Die Öffnung für die Stützen ist auf der Unterseite der Brüstungsgeländer ausgespart.

Im Gegensatz dazu ist der Lack des Brüstungsgeländers im Bereich der Kantine im ersten Untergeschoss noch sehr gut erhalten. Der Überzug weist kaum farbliche Veränderungen und Störungen in der Transparenz auf (s. Abb. 074).

Bohrung rechts und links neben einer Stahlrohrstütze mit Blick auf die neben der Stütze liegenden Spanplattenstreifen zur Befestigung.

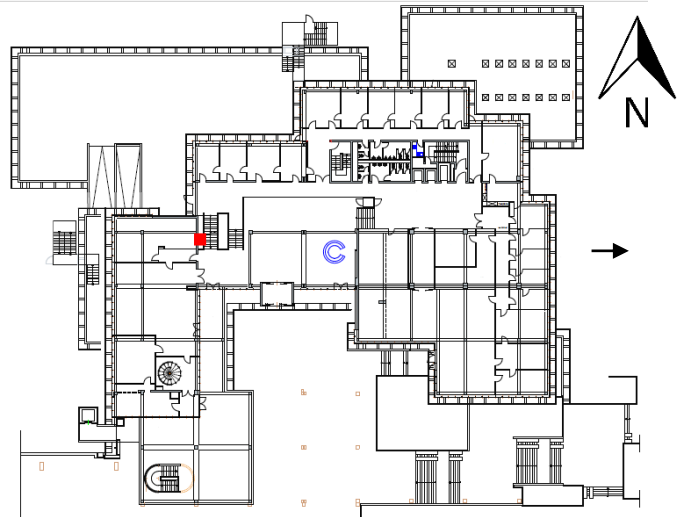
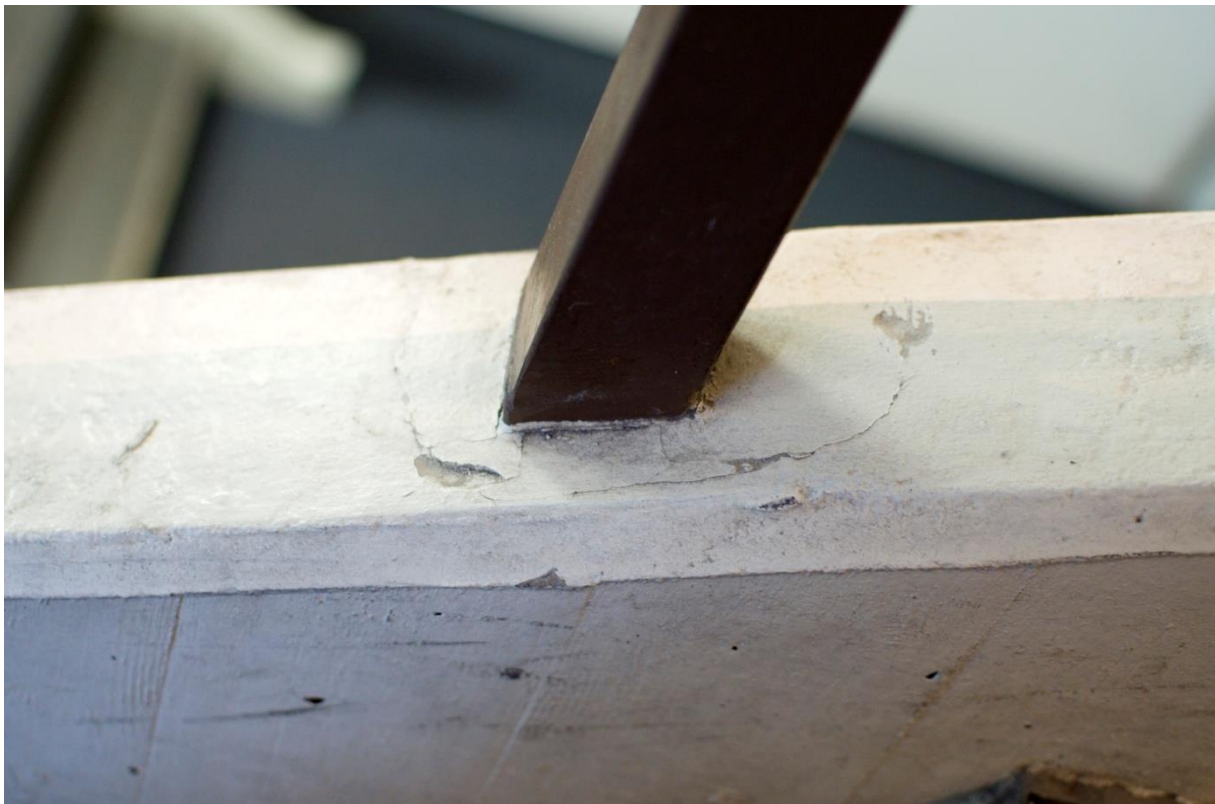
### Abb. 076:

Bereich in denen eine Stahlrohrstütze der Brüstung im Beton befestigt ist. Es ist eine Art pfofen zu erkennen.

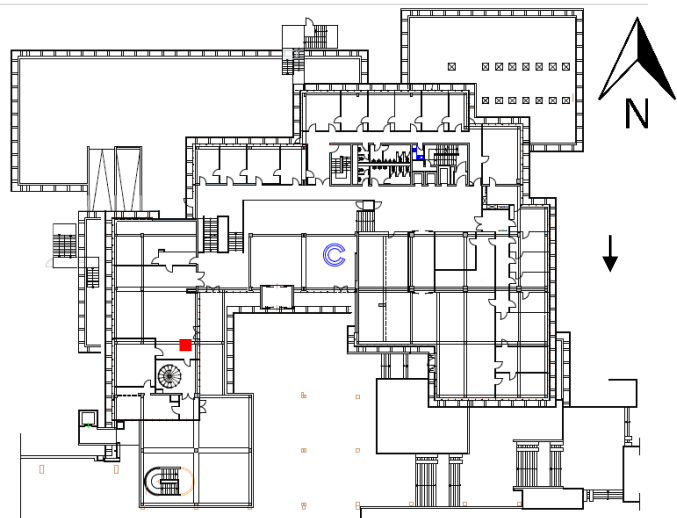
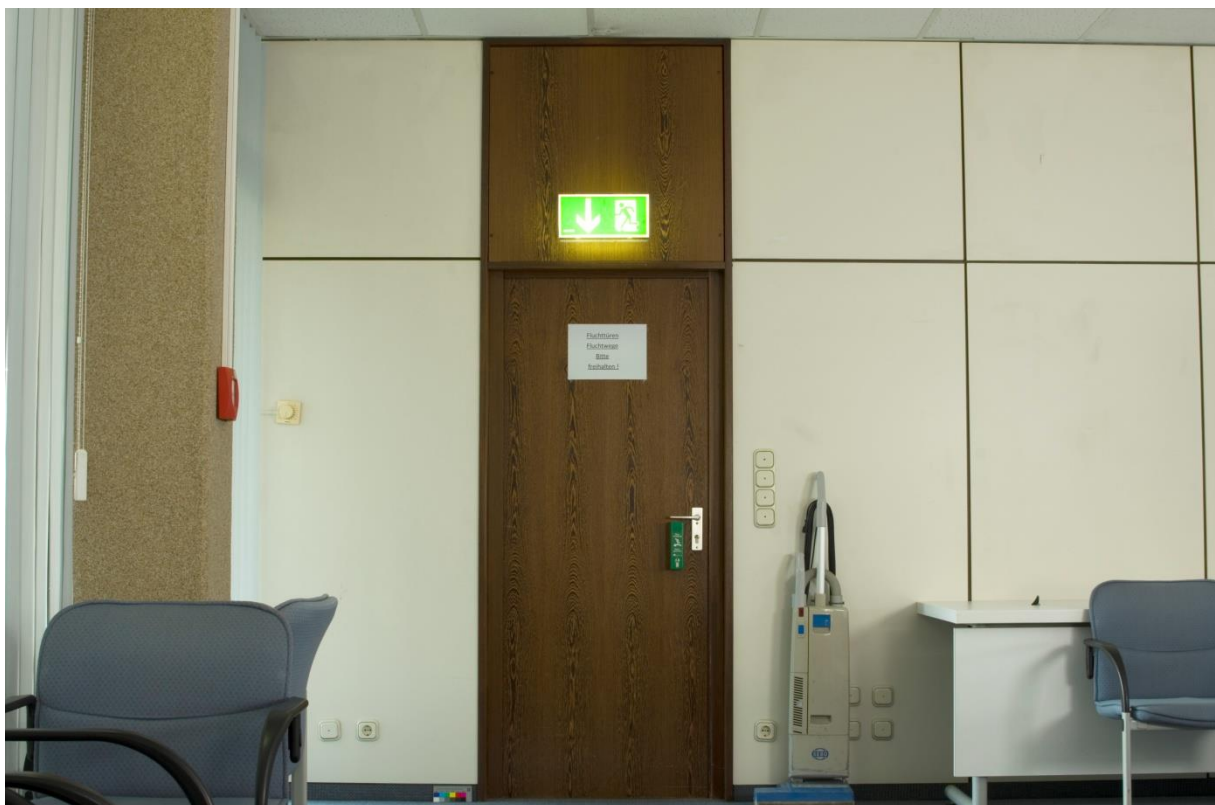
Geöffnet, verschlossen, und verriegelt werden die Türen von „Sitzungsraum 028“ mit einem Schloss mit beidseitiger Drückergarnitur und Profilzylinder. Die Rückwärtige einflüglige Eingangstür besitzt auf der Raumseite einen Drücker und einen Knauf auf der Außenseite. Es ist ein sogenanntes Antipanikschloss mit Türwächter verbaut, um im Notfall das Öffnen nach außen auch im verriegelten Zustand zu ermöglichen. Hierbei wird Alarm ausgelöst (s. Abb. 080).

**Abb. 080:**  
Innenansicht der einflügligen Eingangstür im „Sitzungsraum 028“.

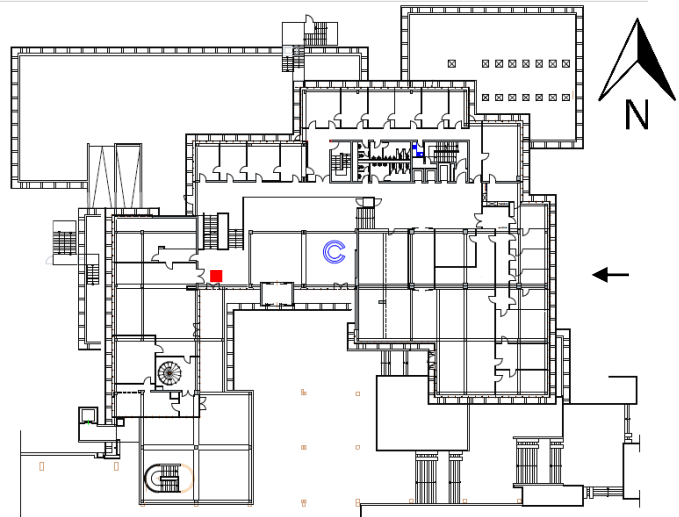
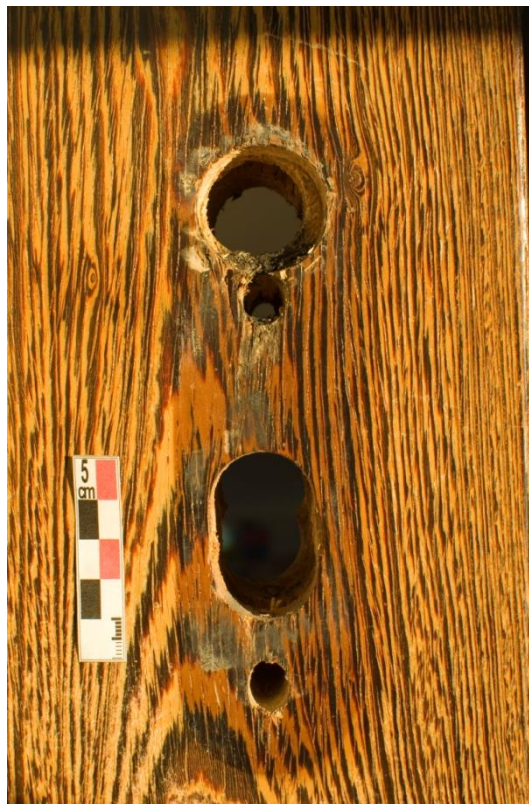
### Abb. 082:

Nach dem Entfernen der Drückergarnitur zeigt sich eine deutliche Farbveränderung der Oberfläche der Tür durch den Einfluss von Sonnenstrahlung. Der Lack, welcher sich unter der Garnitur befindet zeigt vermutlich das ursprünglich intendierte kontrastreiche, gesättigte, etwas dunklere und wenig veränderte Bild des lackierten Holzes. In den übrigen Bereichen ist die Oberfläche heller und leicht vergilbt. Das Tiefenlicht und die Transparenz des Lackes ist verloren gegangen (s. Abb. 082).

Im Gegensatz zu den Polyurethan basierenden Lacken sind Cellulosenitrat basierende Lacke weniger chemisch beständig und weniger kratz- bzw. abriebfest. Auch seine Beständigkeit gegenüber UV-Strahlung gilt als nicht sehr hoch.<sup>37</sup> Als positive Eigenschaft steht das Hervorheben und Anfeuern der natürlichen Holzstruktur dem gegenüber. Die Lackfilme sind elastisch und sehr gut für die Beschichtung von offenporigen Hölzern geeignet.<sup>38</sup> Die optischen positiven und negativen Eigenschaften lassen sich in der Abbildung mit der demontierten Drückergarnitur von der Eingangstür zu „Sitzungsraum 028“ sehr gut wahrnehmen. Die geschützten Bereiche hinter der Garnitur wirken transparent, farblich gesättigt und heben die Struktur des Holzes hervor, wohingegen die restlichen Bereiche leicht vergilbt, etwas ausgebleichen und mit geringer Tiefenwirkung sind (s. Abb. 082).

Demontierte Drückergarnitur mit Farbkontrast zwischen geschütztem Überzug unter der Garnitur und angrenzenden ungeschützten Bereichen auf der Außenseite der zweiflügligen Eingangstür zu „Sitzungsraum 028“.

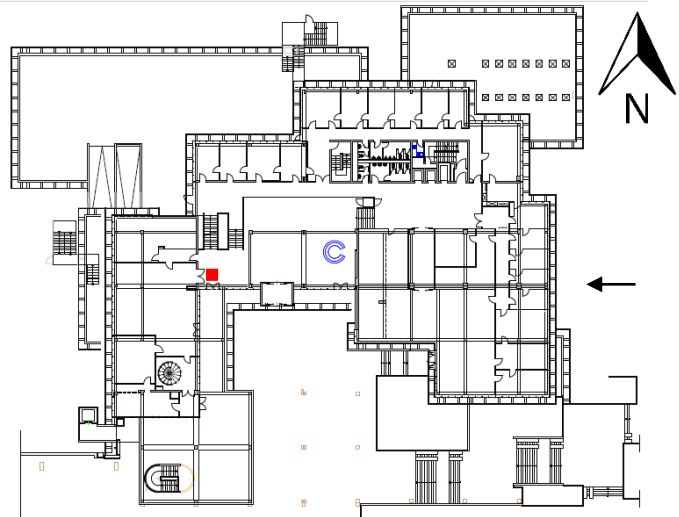
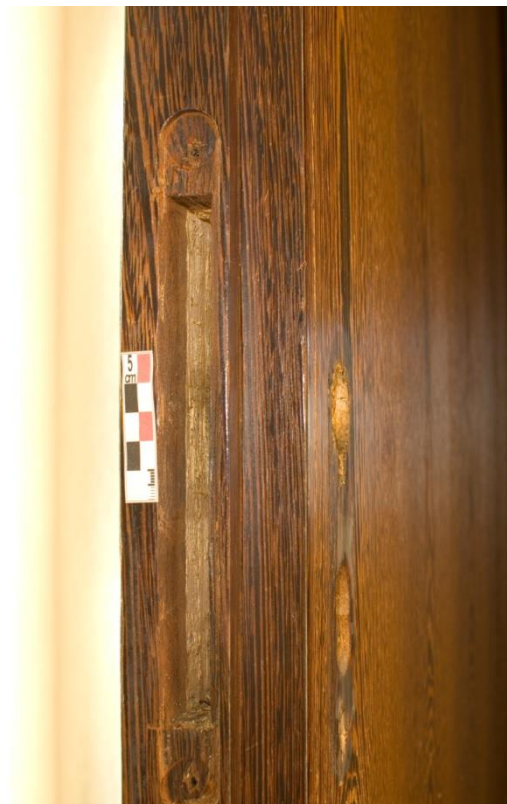
### Abb. 083:

Die Türblätter sind zwischen 62 mm und 65 mm stark. Im Querschnitt bestehen die Flügel aus einer Kernlage aus Tischlerplatte mit aufrecht angeordnetem Holzkern und waagrecht verlaufendem Sperrfurnier. Die Tischlerplatte hat eine Stärke von 32 mm bis 35 mm. Auf diese ist beidseitig eine 14 mm starke Spanplatte aufgeleimt. Um die so entstandene Fläche herum sind auf die obere Stirnseite und auf die aufrechten Seiten ein Vollholzanleimer mit einer Breite von 24 mm angeleimt, um beim Fräsen der Falze Vollholz als Material zur Verfügung zu haben und einen optischen Übergang vom Deckfurnier zu den sichtbaren Seitenflächen der Flügel zu schaffen. Hierbei bilden die gefrästen Falze an der Tür ein Negativ zu den vorhandenen Falzen des Blockrahmens. Auf die Flächen aus Spanplatte und den umlaufenden gefalzten Anleimer ist ein Deckfurnier aufgebracht (s. Abb. 083).

Das demontierte Schloss gibt den Blick auf das Furnier, den hölzernen Anleimer und die Spanplatte im Inneren der Tür frei.

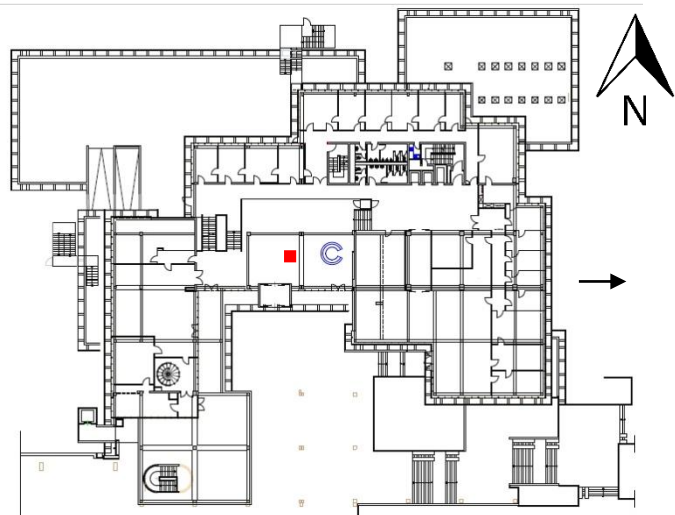
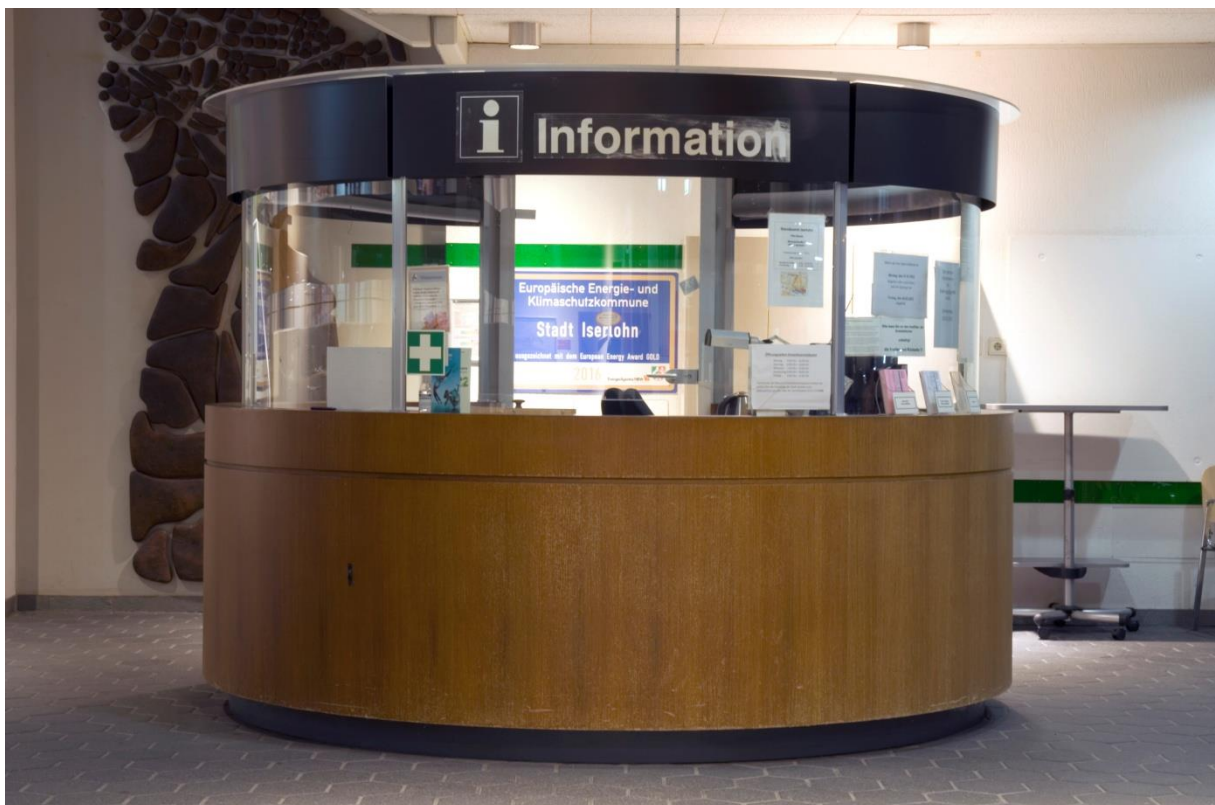
### Abb. 084:

Laut archiviertem Schriftwechsel wird das Holz Wenge an allen sichtbaren Flächen der zu untersuchenden Bereiche im Rathaus als Deckfurnier oder Vollholzelement verwendet.<sup>31</sup> Dies hat sich bei der separaten Betrachtung der verschiedenen Untersuchungsbereiche bestätigt. Zusätzlich zu den in der Dokumentation untersuchten Bereichen, wird das Holz für das Furnier auch an den mobilen bauzeitlichen Ausstattungen wie Konferenztischen (s. Abb. 094), Schreibtischen (s. Abb. 095), Garderoben (s. Abb. 096) und an der in der Eingangshalle platzierten Pförtnerloge verwendet (s. Abb. 084).

Zu der ursprünglichen Ausstattung des Rathauses zugehörige Pförtnerloge aus der Eingangshalle.

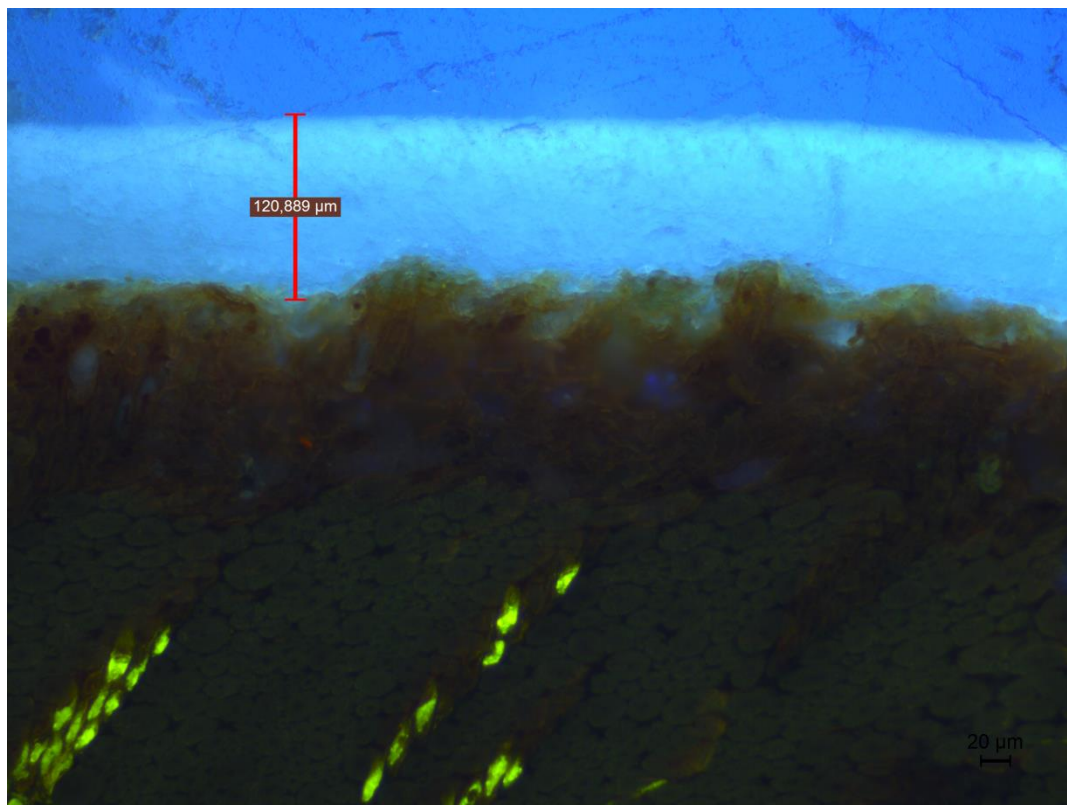
### **Abb. 097:**

Die Flächen der Brüstungsgeländer sind mit einem dünnen einschichtigen vollständig homogenen und offenporigen Überzug versehen. Die lackierten Flächen haben ein mattes Erscheinungsbild und reflektieren kaum Glanz. Im Bereich der stärker beanspruchten Handläufe der Brüstungsgeländer, ist der Lack augenscheinlich dicker und weist einen erhöhten Glanz und Tiefenlicht auf. Die stärkere Glanzreflektion ist mit bloßem Auge zu erkennen. Durch die dickere Lackschicht sind weniger offene Poren zu erkennen. Betrachtet man die unterschiedlichen Untersuchungsbereiche unter dem Mikroskop, ist der Überzug im Bereich des Handlaufs mit 126 µm etwa 2,5-mal stärker, als jener der Stirnseiten und Seitenflächen des Brüstungsgeländers mit 45 µm. Dies erklärt den unterschiedlichen optischen Eindruck (s. Abb. 064). Eine zusätzlich aufgetragene Lackschicht ist im Bereich des Handlaufs nicht zu erkennen. Der hohe Glanz und die erhöhte Schichtenstärke im Bereich des Handlaufs ist somit keine Folge von Nutzung und/oder nachträglich aufgetragenen Pflegemitteln. Unter UV-Licht fluoresziert die Lackschicht hellblau (s. Abb. 097).

Querschliff der Oberseite der Brüstungsgeländer. Die Lackschicht hat eine Stärke von ca. 120 µm.

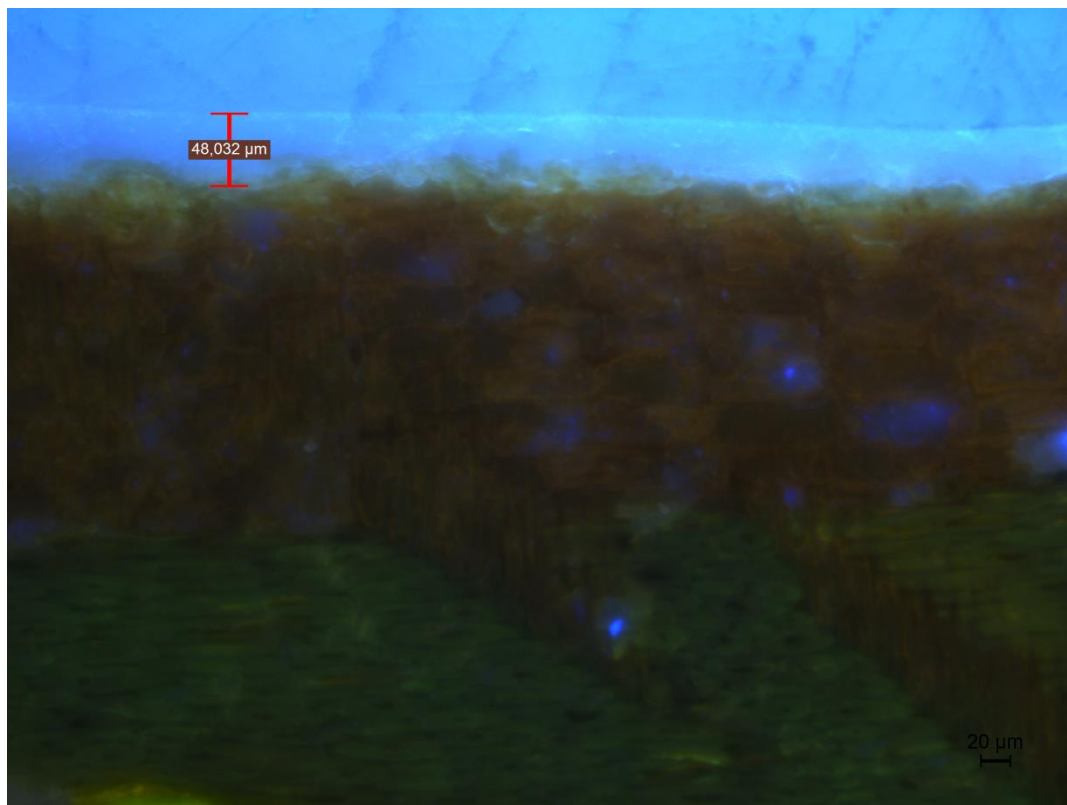
**Abb. 100:**

Farblich erscheint der Gesamteindruck der Oberfläche der Bankauflagen etwas dunkler, als die Oberfläche der restlichen Untersuchungsbereiche. Unter UV-Licht fluoresziert der Lack hellblau und hebt sich somit nicht von den anderen Untersuchungsbereichen ab (s. Abb. 100).

Querschliff der Stirnseite der Bankauflagen. Die Lackschicht hat eine Stärke von ca. 48 µm.

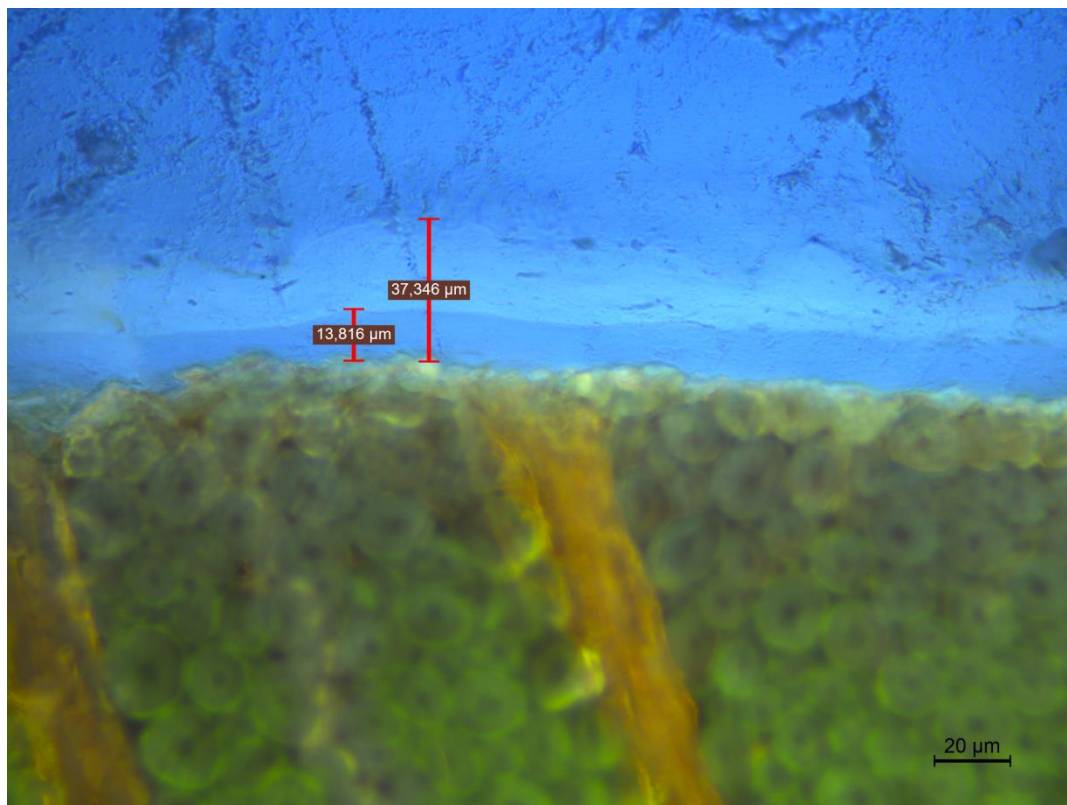
### Abb. 101:

Im Gegensatz zu allen anderen Untersuchungsbereichen sind unter dem Mikroskop zwei dünne Überzugsschichten zu erkennen. Die Stärke des zweifachen Auftrags ist jedoch mit ca. 40 µm nicht wesentlich dicker, als jene Überzüge der anderen Untersuchungsbereiche. Auch dieser Lack fluoresziert unter UV-Licht hellblau (s. Abb. 101).

Querschliff der saalzugewandten Innenseite der zweiflügligen Eingangstür zum „Sitzungsraum 028“. Es sind zwei übereinander liegende Lackschichten zu erkennen. Die Grundierung hat eine Stärke von ca. 13 µm, die Deckschicht hat eine Stärke von ca. 24 µm. Die Gesamtstärke beträgt etwa 37 µm.

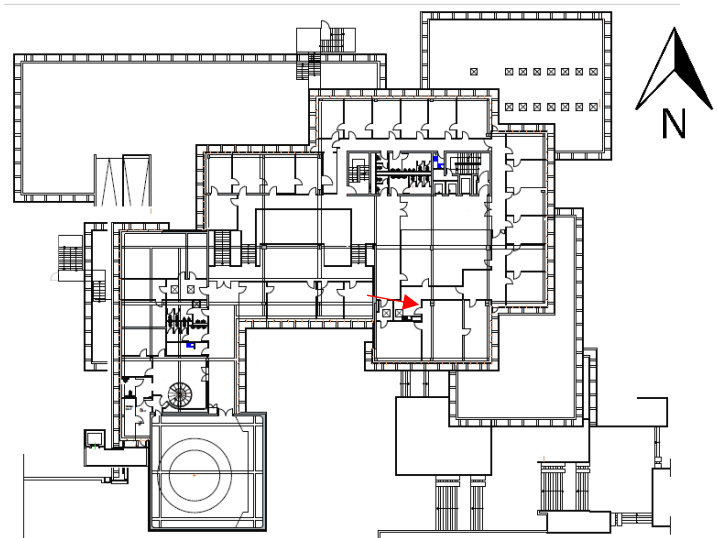
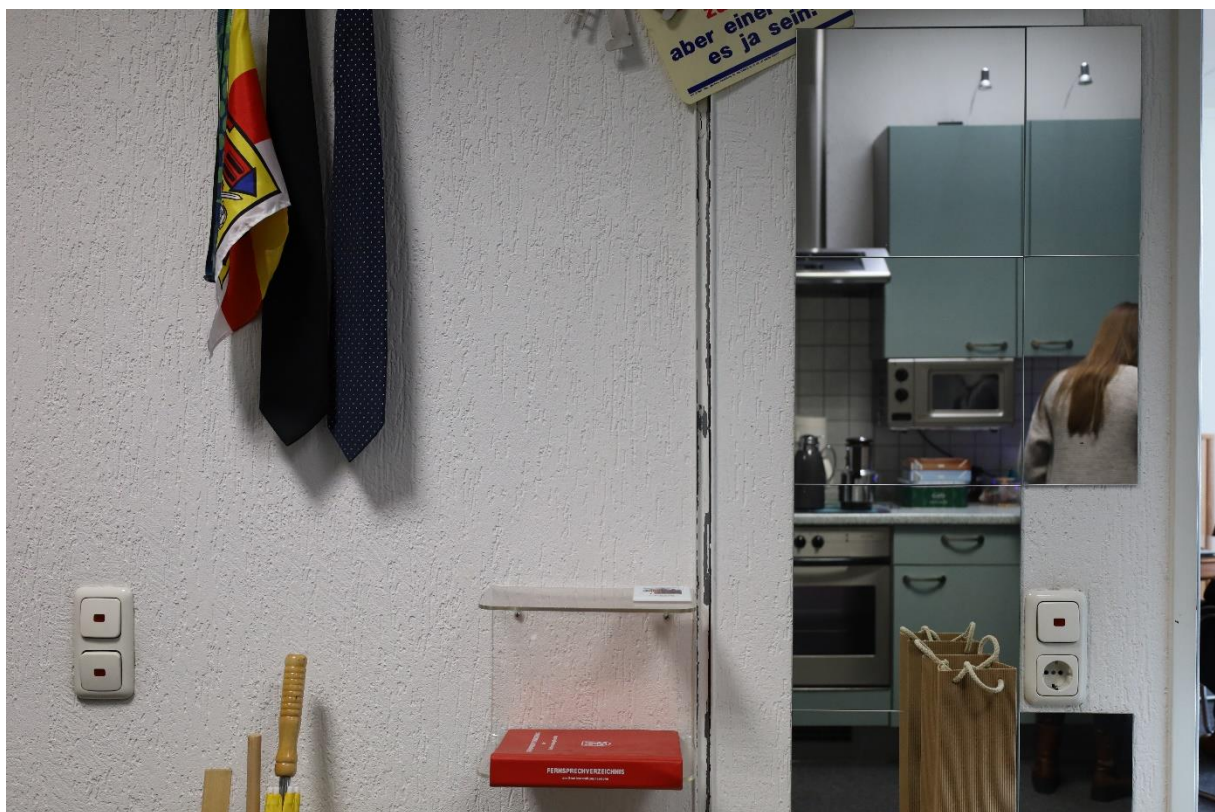
**Abb. 132:**  
-Bewegungsfuge des Gebäudes im Bürgermeistertrakt

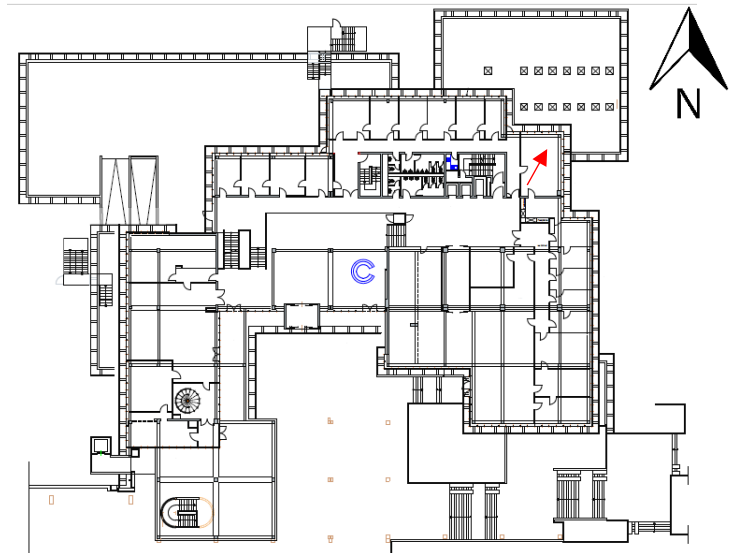
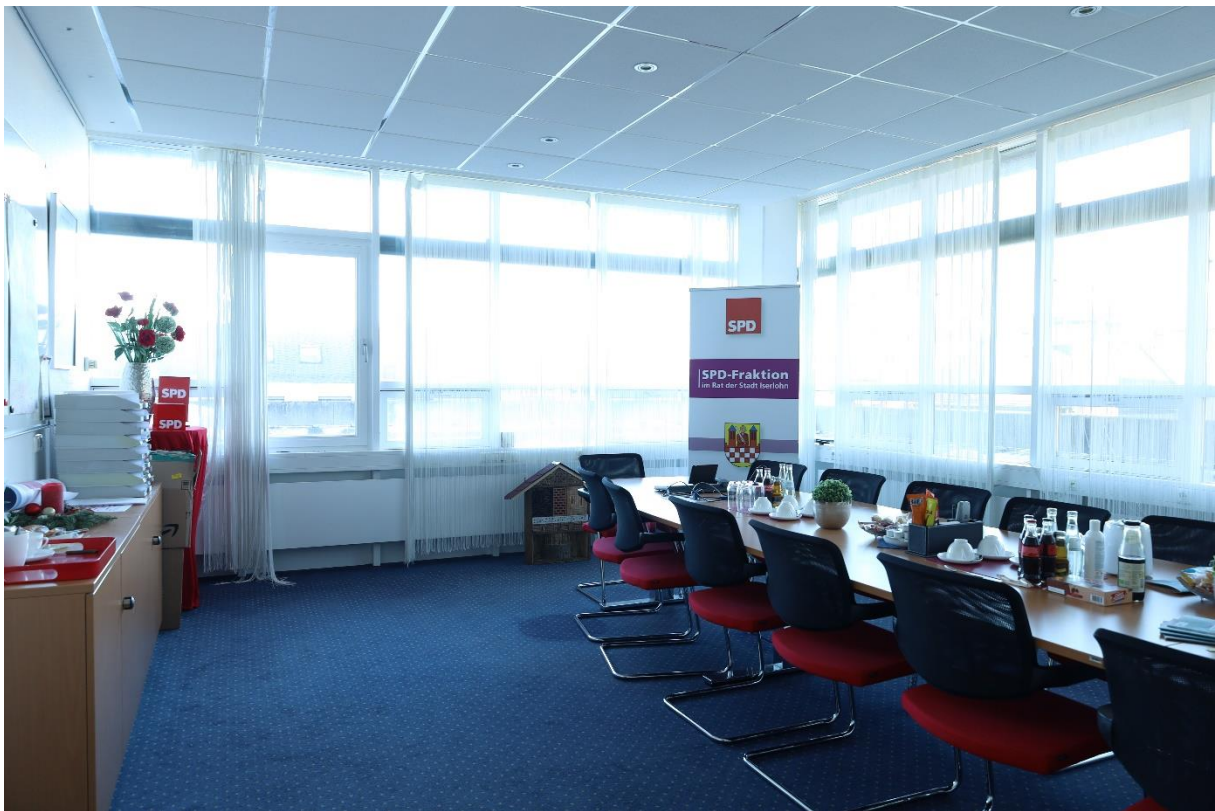
- Sitzungsraum der SPD
- weis gestrichene Heizkörper, Wand- und Fensterbereiche

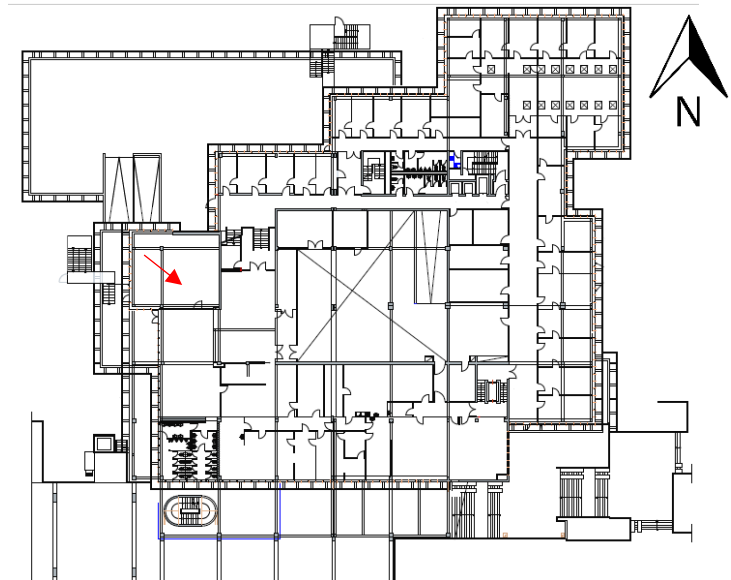
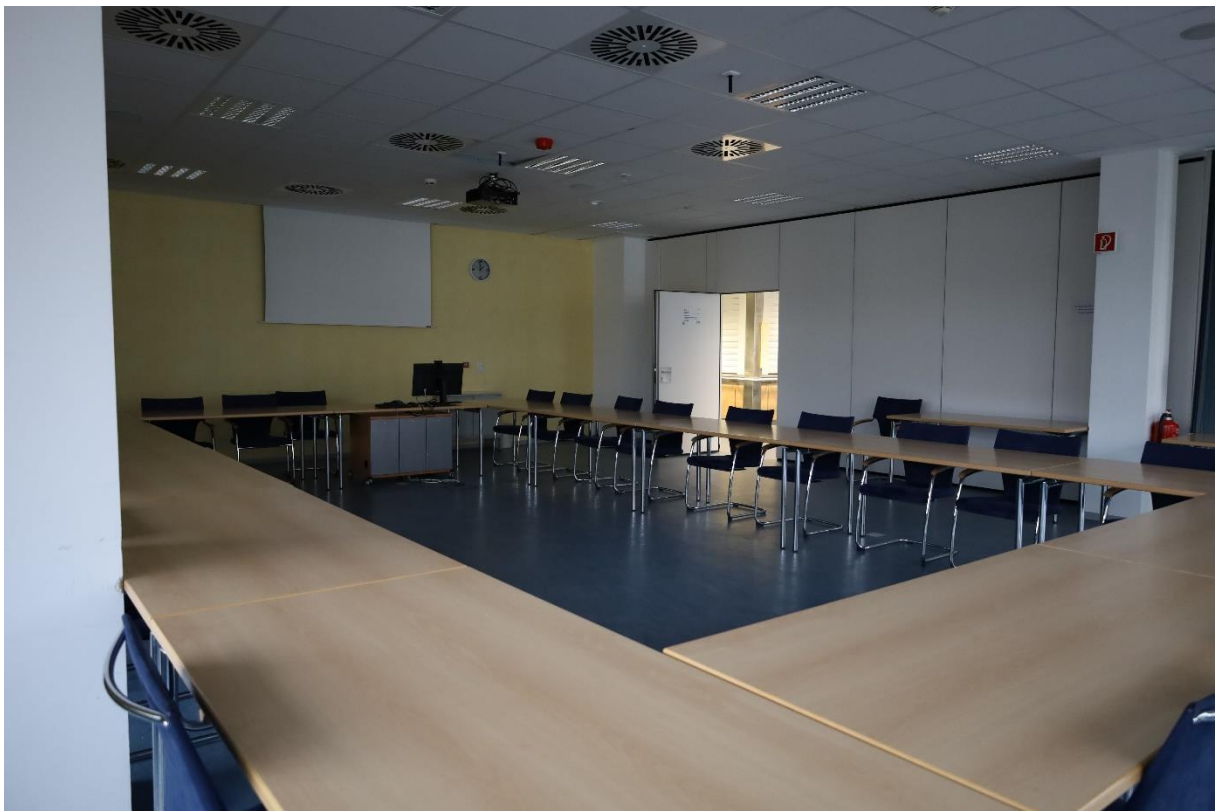
### Abb. 159:

- Sitzungsraum 163a
- Rückwand kann zusammengeschoben werden → Vergrößerung des Speiseraums

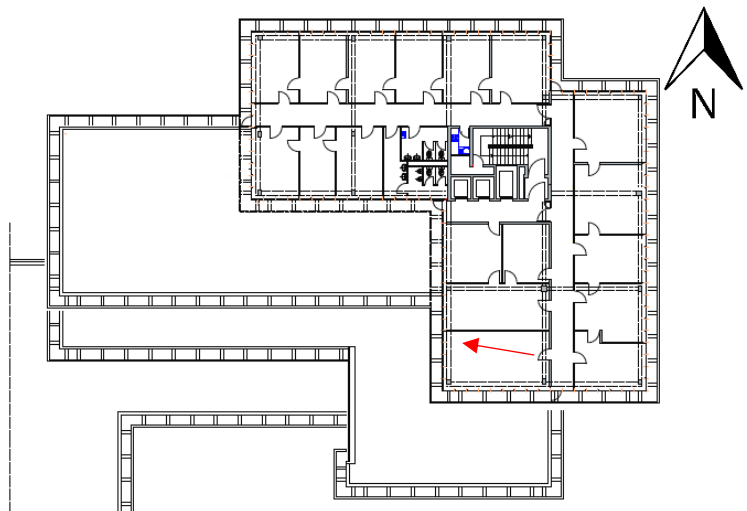
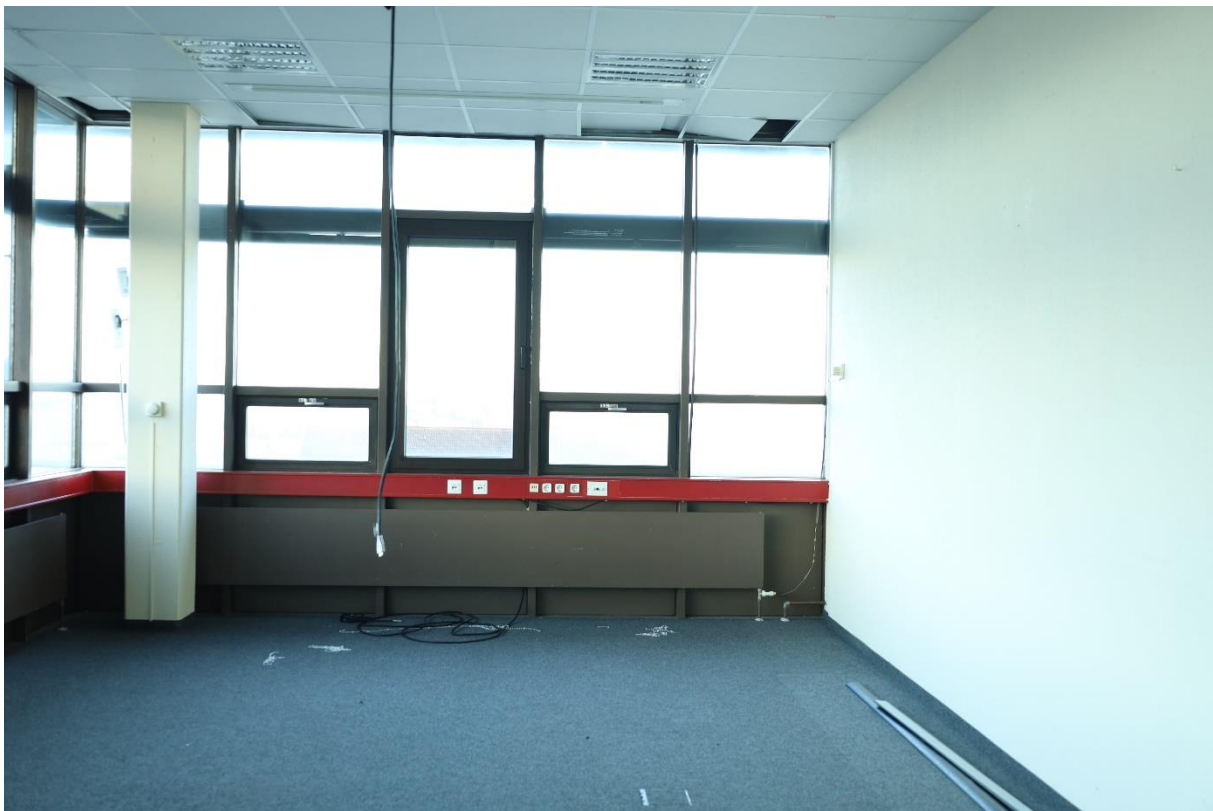
### Abb. 165:

-die Farben rot, braun und weiß kommen in jeden Raum vor

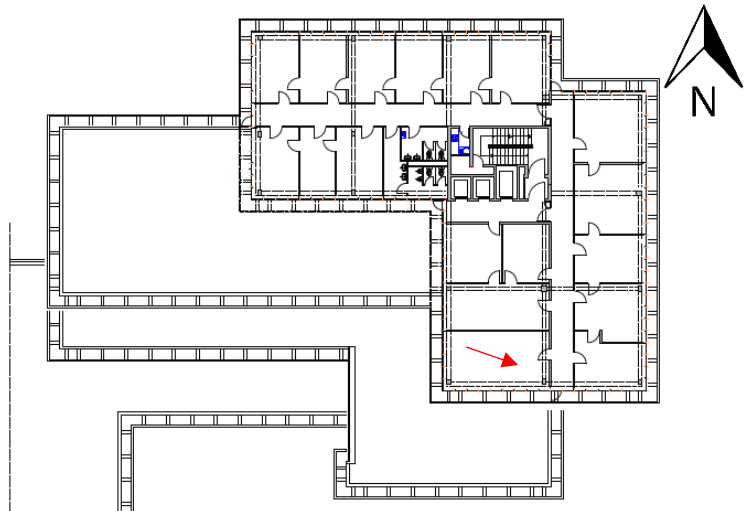
### Abb. 166:

- die großen dunkelbraunen Fenster wurden später eingebaut
- ursprünglich ergab die untere Fensterfront eine Linie
