# Restauratorische Dokumentation

## des Rathauses I Iserlohn

Objekt: Rathaus I der Stadt Iserlohn

Die folgende Dokumentation hatte als Titel: „Erstellung einer Dokumentation als Sekundärquelle über den Baubestand des Rathauses I, Schillerplatz 7 in Iserlohn anlässlich des geplanten Abbruchs“ und hat die interne Vergabenummer der Stadtverwaltung Iserlohn: 233/21.

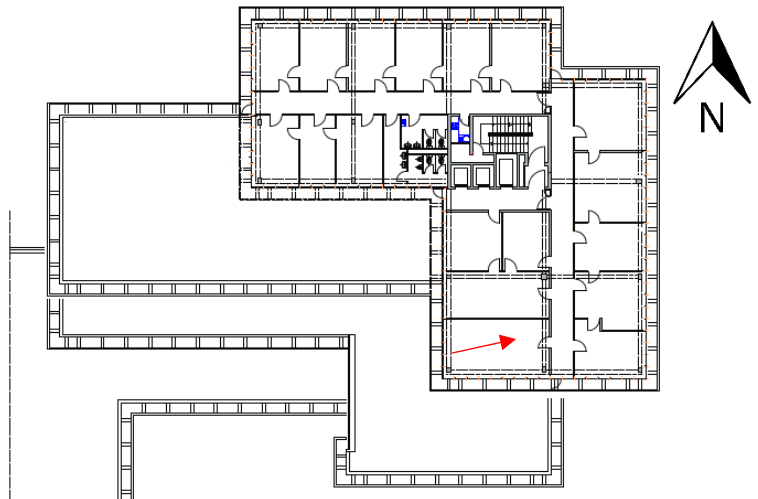
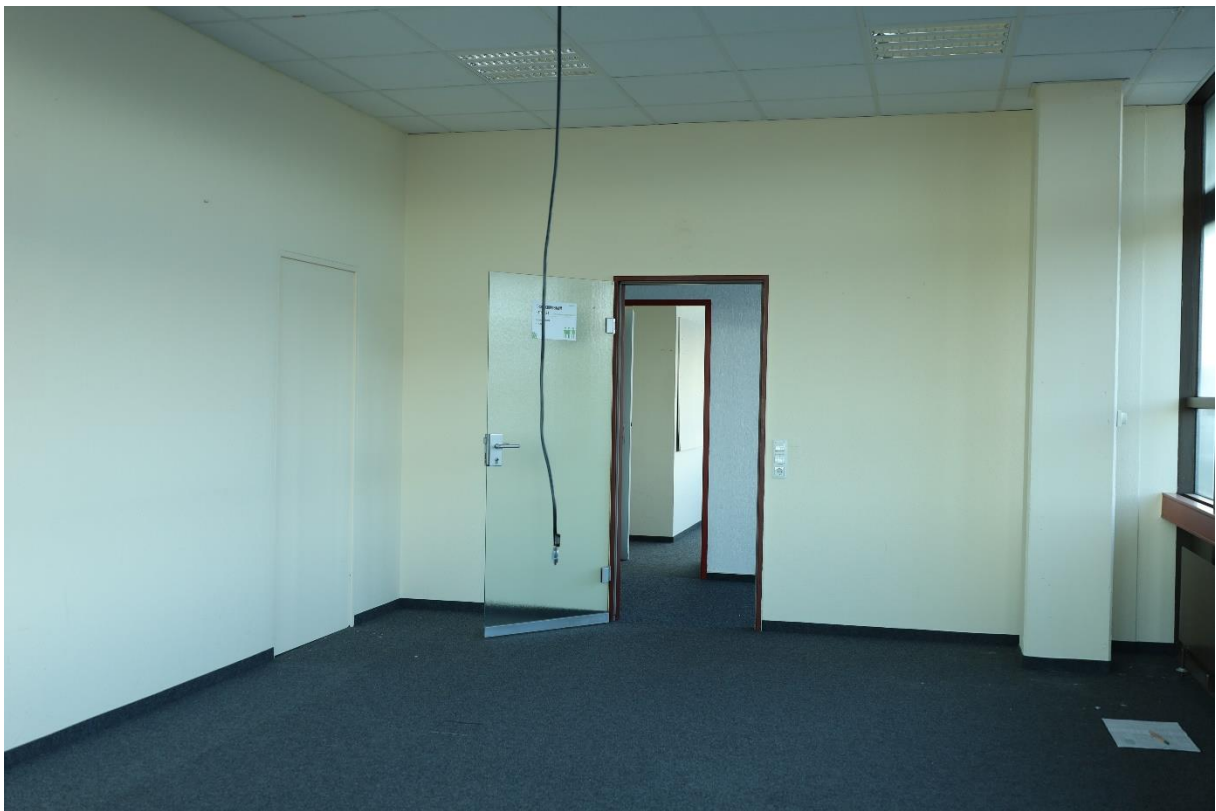
**Abb. 167:**  
-aktuelle Farbe des Raums hellelfenbein (nach RAL)

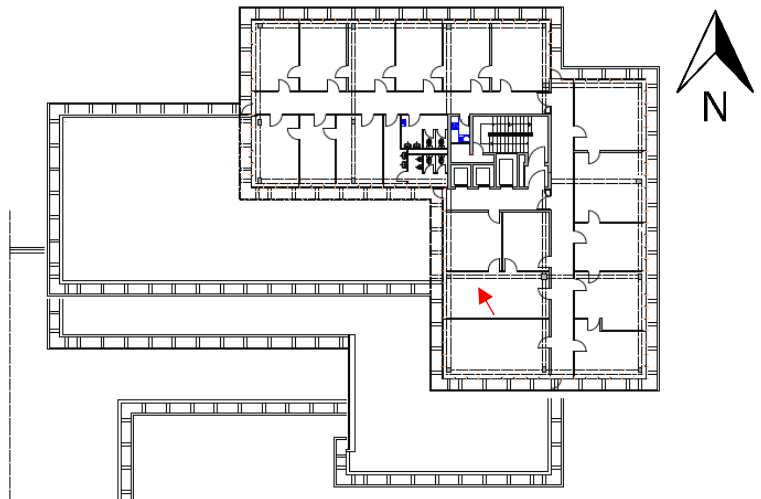
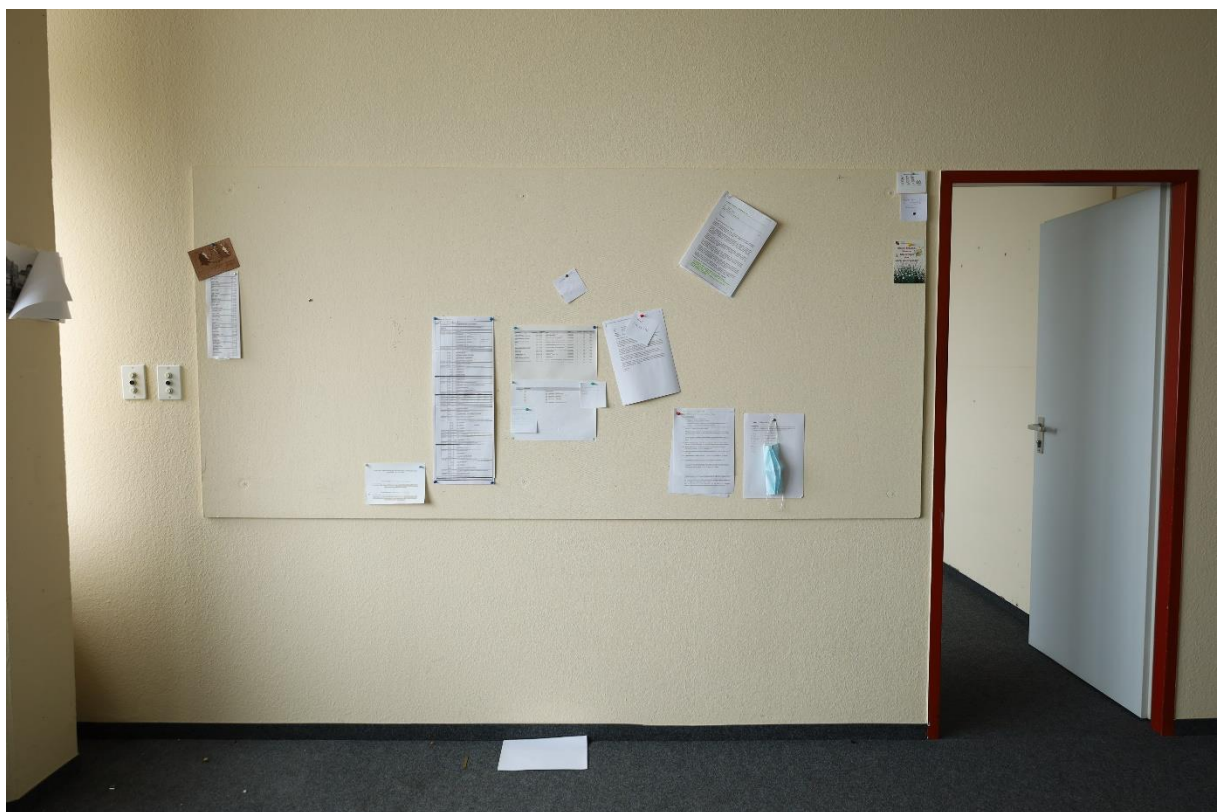
Türen sind aus Metall und sind rot gestrichen. Gegenüber der Türseite ist die Fensterseite, die eine braune Brüstungszone mit braunen Heizkörpern hat. Die Brüstungszone endet in einer Höhe von 85 cm mit einem rot lackiertem Fensterbankkanal aus Metall, der 6,5 cm tief und 13,5 cm hoch ist. In die Front des Fensterbankkanals sind weiße Technikdosen eingelassen. Über der Brüstungszone ist eine doppelt verglaste Glas- und Fensterfront mit braun eloxierten Rahmen und Fenstern. In allen Büros, außer denen der Nordseite, ist eine Querstrebe versetzt worden und ein großes Fenster eingebaut. Die kleinen bauzeitlichen Fenster können meistens nur in einem Winkel von 45° geöffnet werden. Die später eingebauten Fenster haben einen anderen Farbton als die raumbreite ursprüngliche Fenster- und Glasfront. Außen an den Fenstern sind vertikal verschließbare Jalousien montiert. Innen an den Fenstern sind seitlich verschließbare Jalousien montiert. Neben der Fensterfront ist in 1,4 m Höhe ein Raumthermostat an der Wand montiert. In einigen wenigen Besprechungsräumen oder besonderen Bereichen des Gebäudes, wie dem Bürgermeistertrakt oder den Räumen der SPD und der Linken ist die Glas- und Fensterseite im Innern weiß gestrichen. An den Wänden zu den Nachbarbüros gibt es eine Bordwand aus einer 16 mm starken Holzfaserplatte (s. Abb. 164 – Abb. 180).

**Abb. 169:**  
-Wand mit Holzweichfaserplatte zum anpinnen

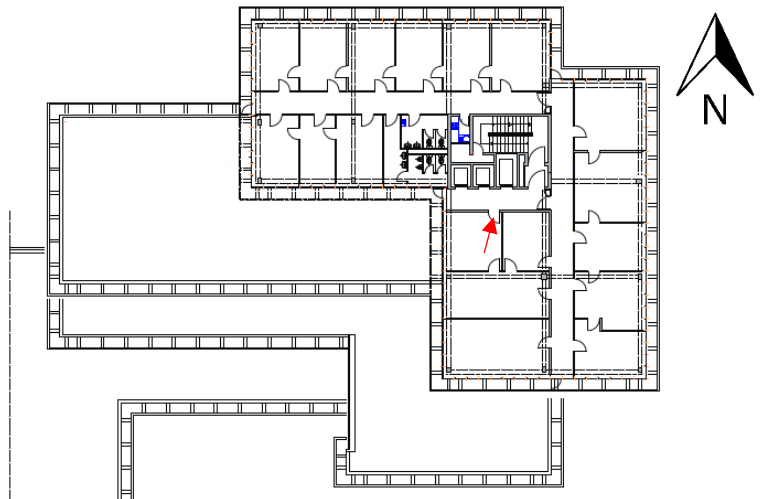
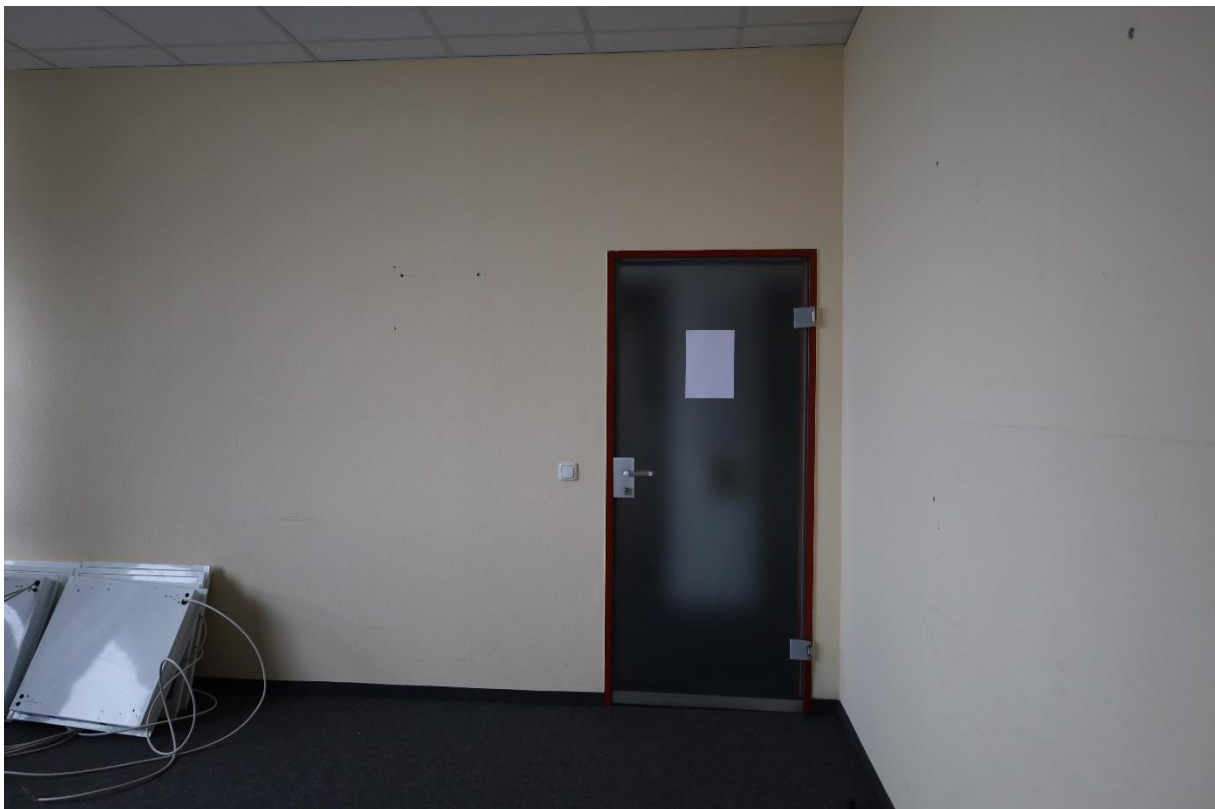
**Abb. 170:**  
-Glastür zum Flur

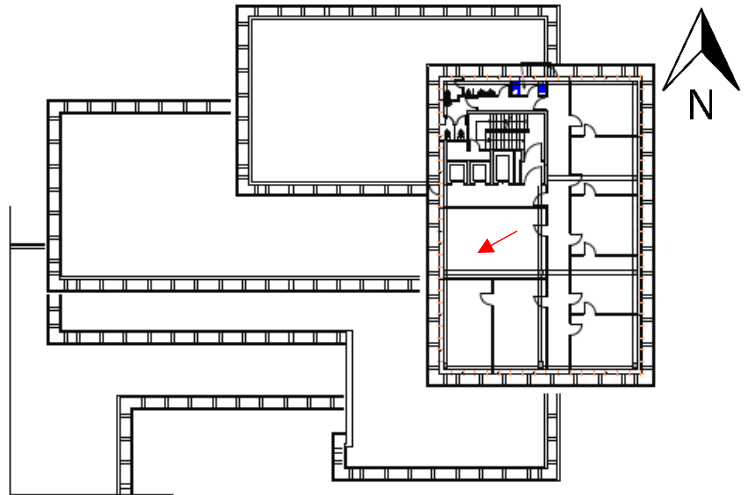
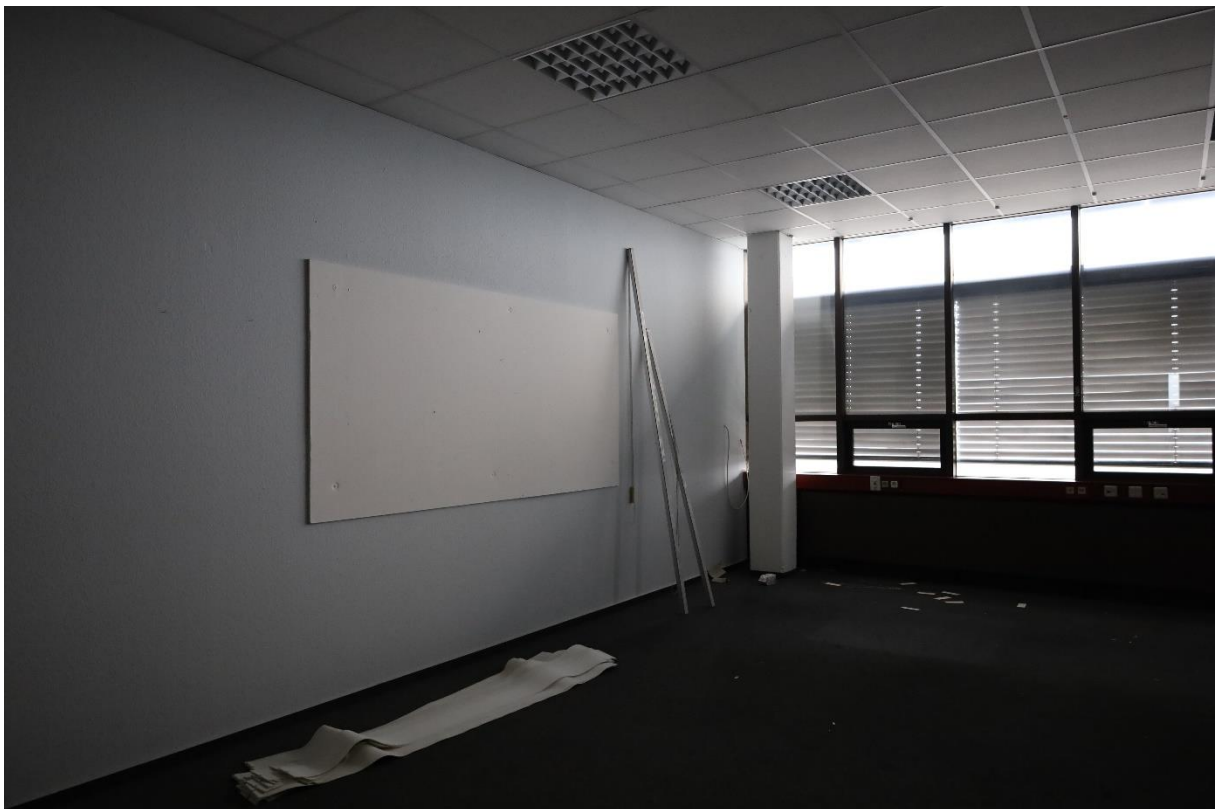
**Abb. 171:**  
-Raum mit heruntergelassener Außenjalousie

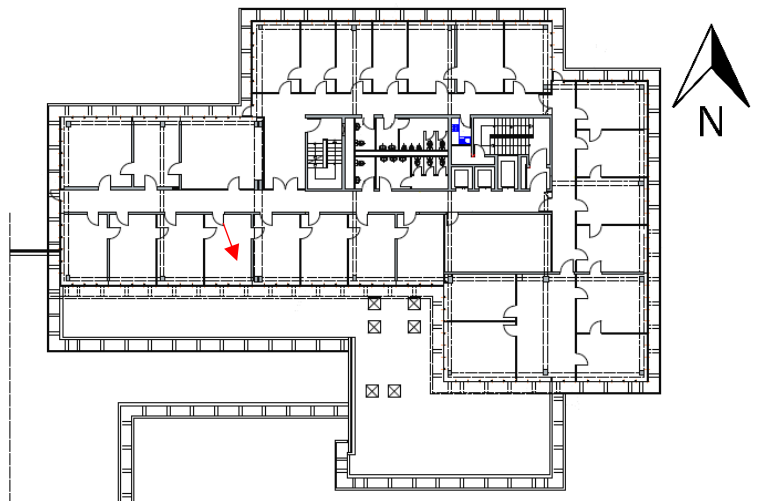
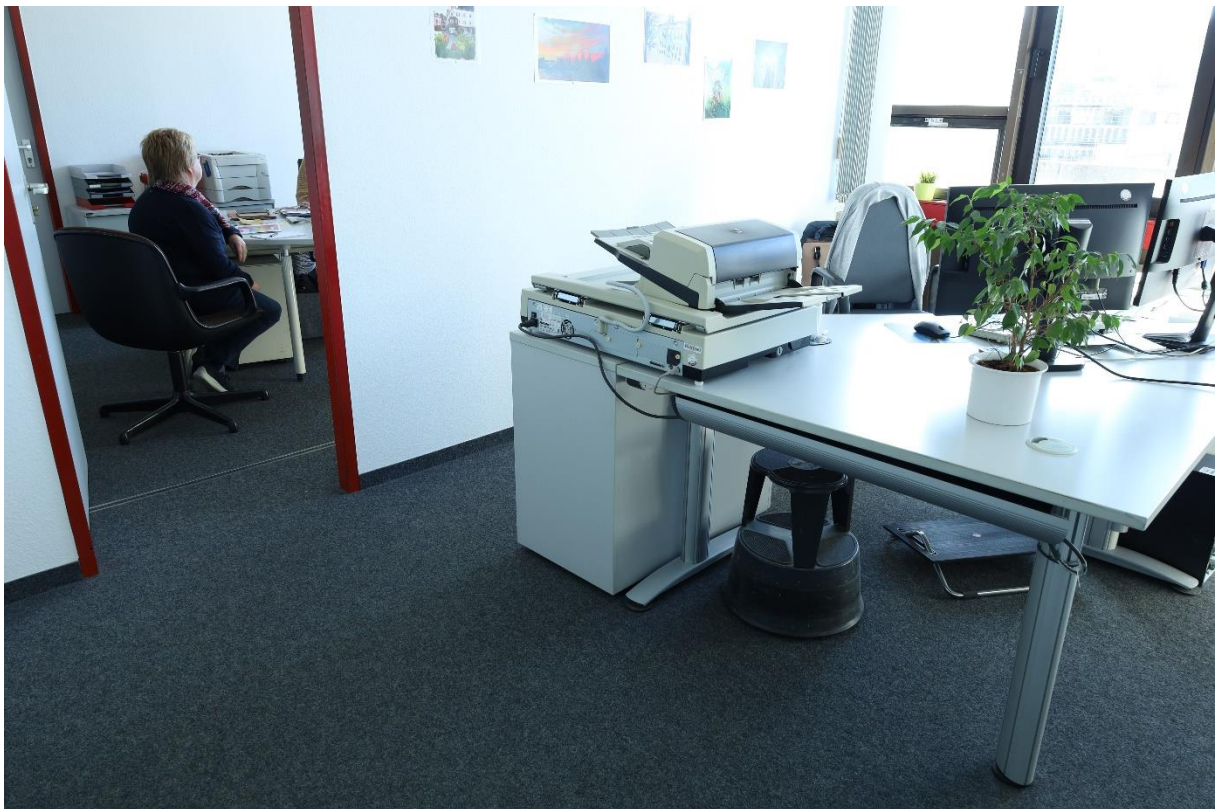
**Abb. 172:**  
-belegtes Standartbüro

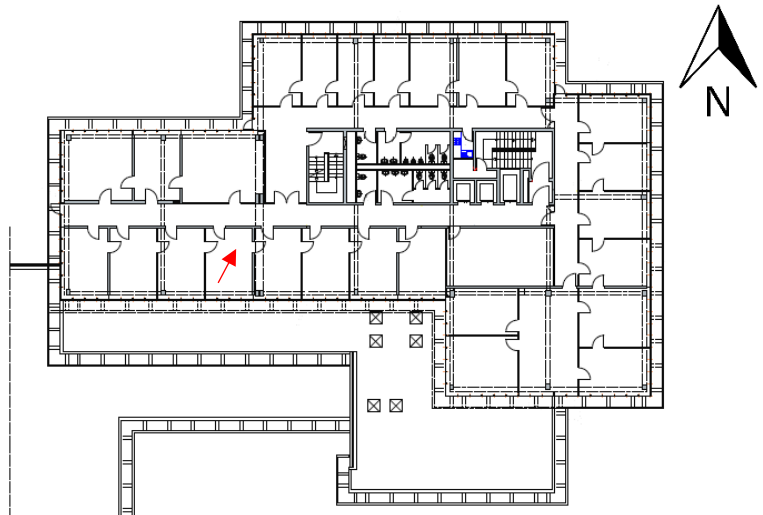
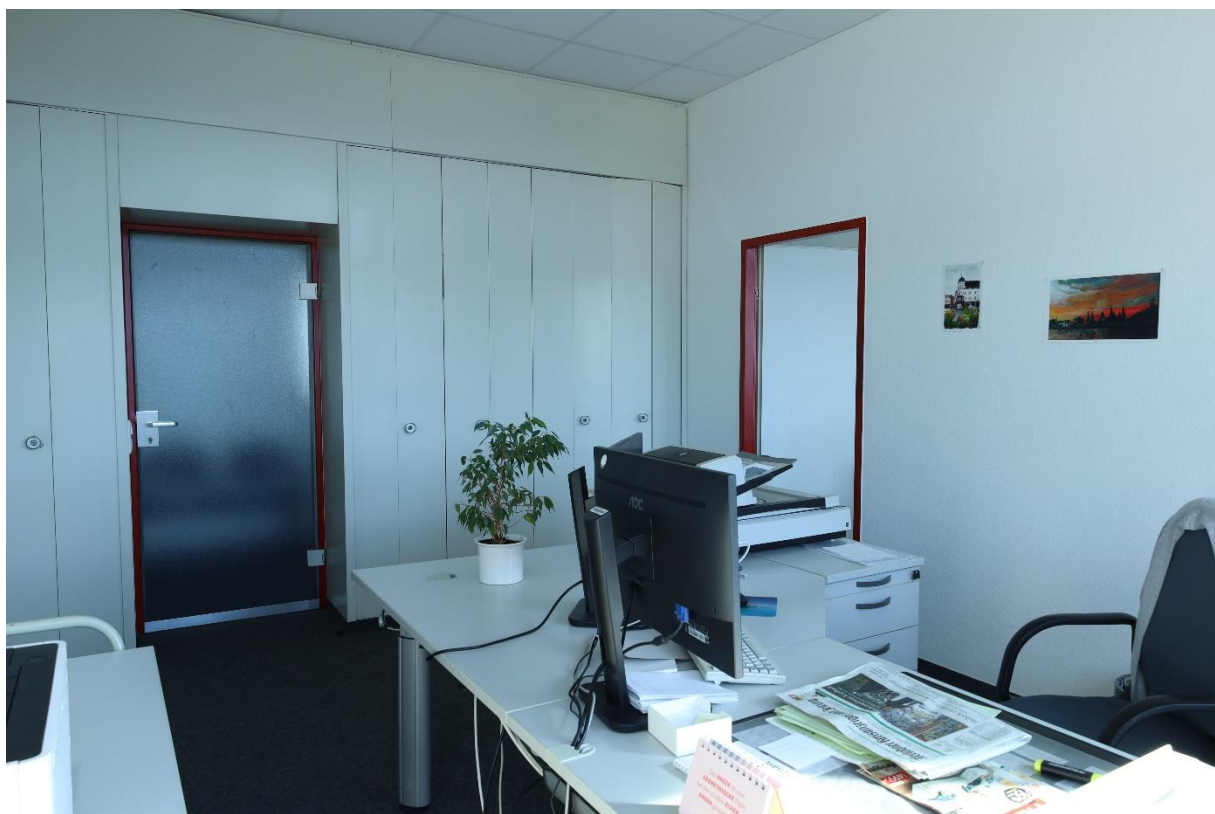
**Abb. 173:**  
-beleges Standartbüro

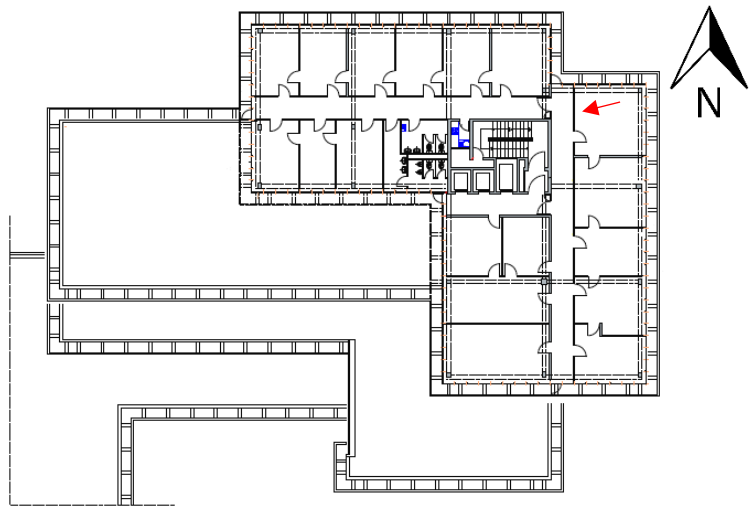
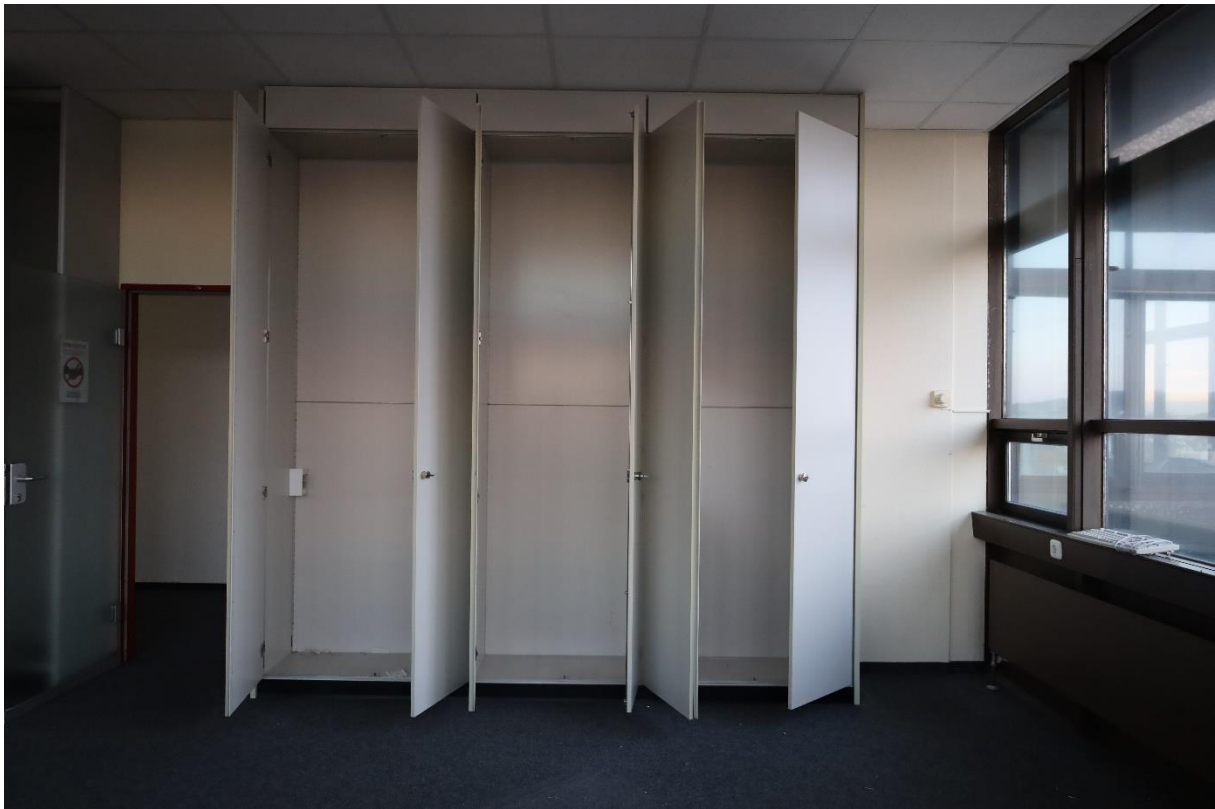
**Abb. 174:**  
-raumhoher Büroschrank

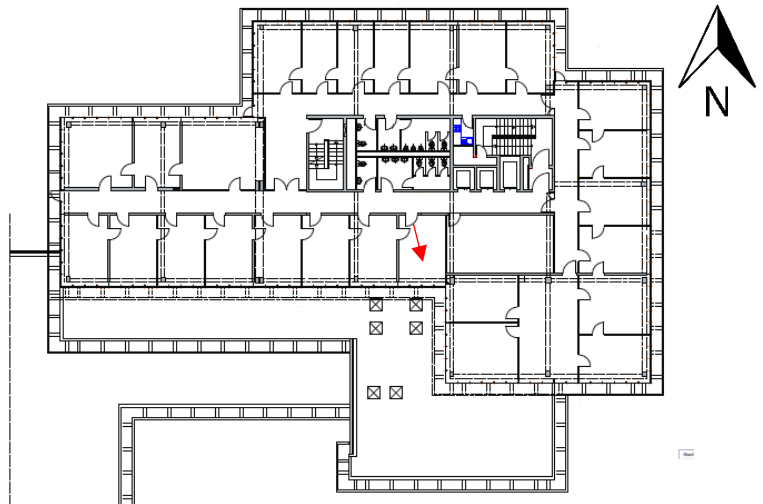
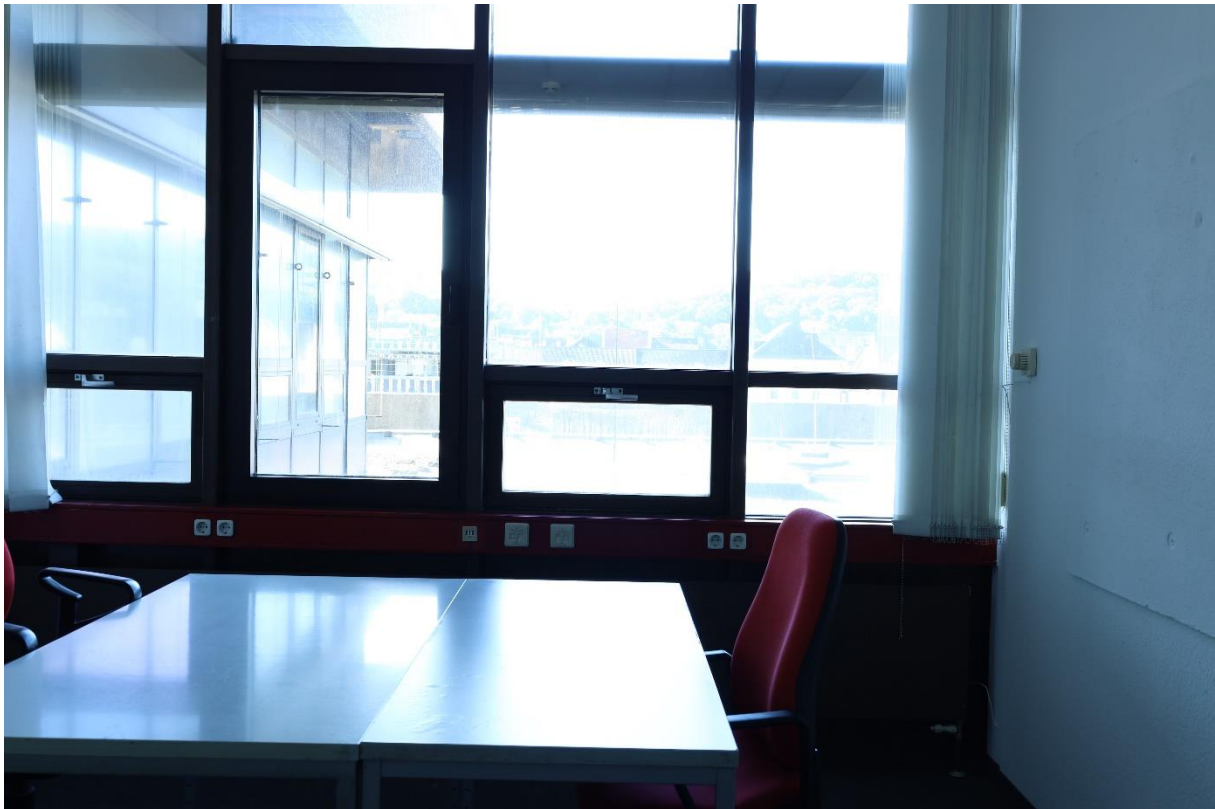
**Abb. 175:**  
-Fensterfront von innen

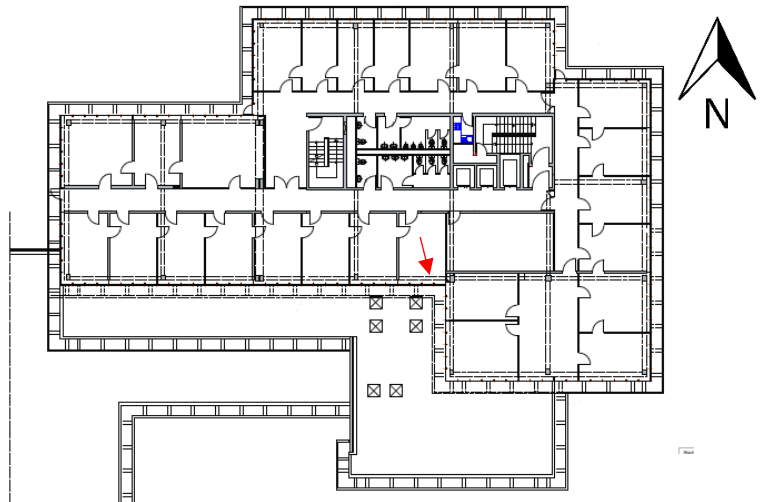
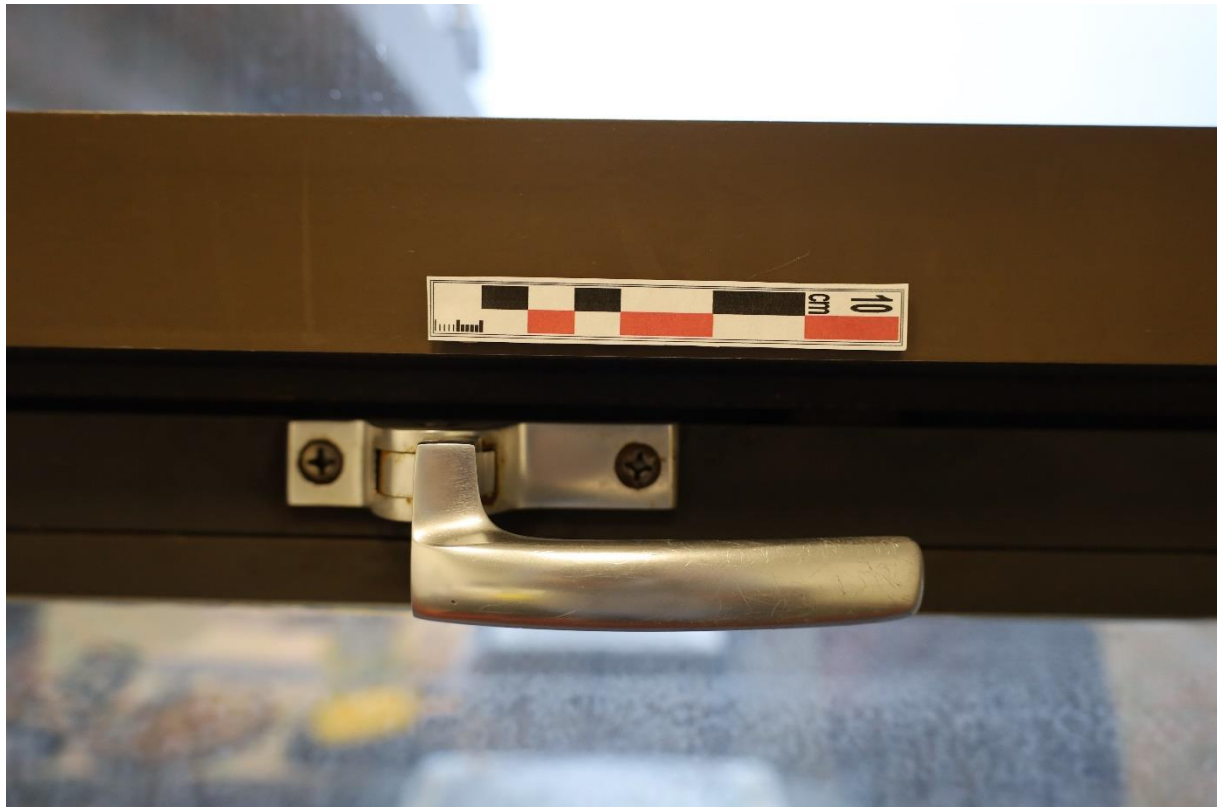
### Abb. 176:

- bauzeitlicher Fensterdrücker an den kleinen Kippfenster
- eloxierte braune Fensterrahmen

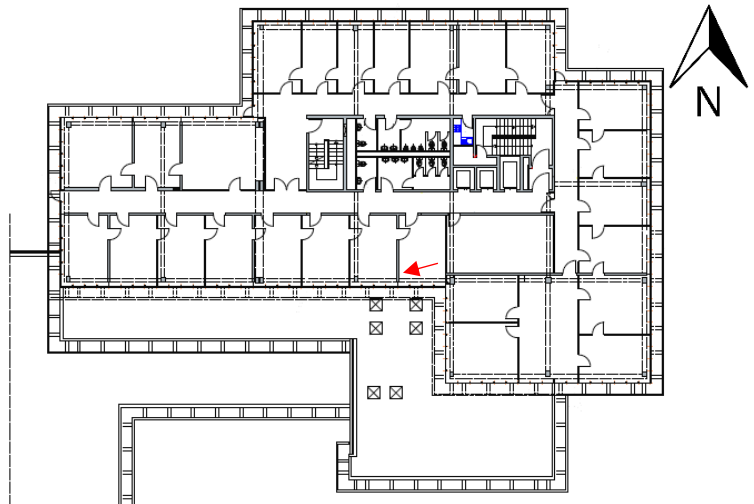
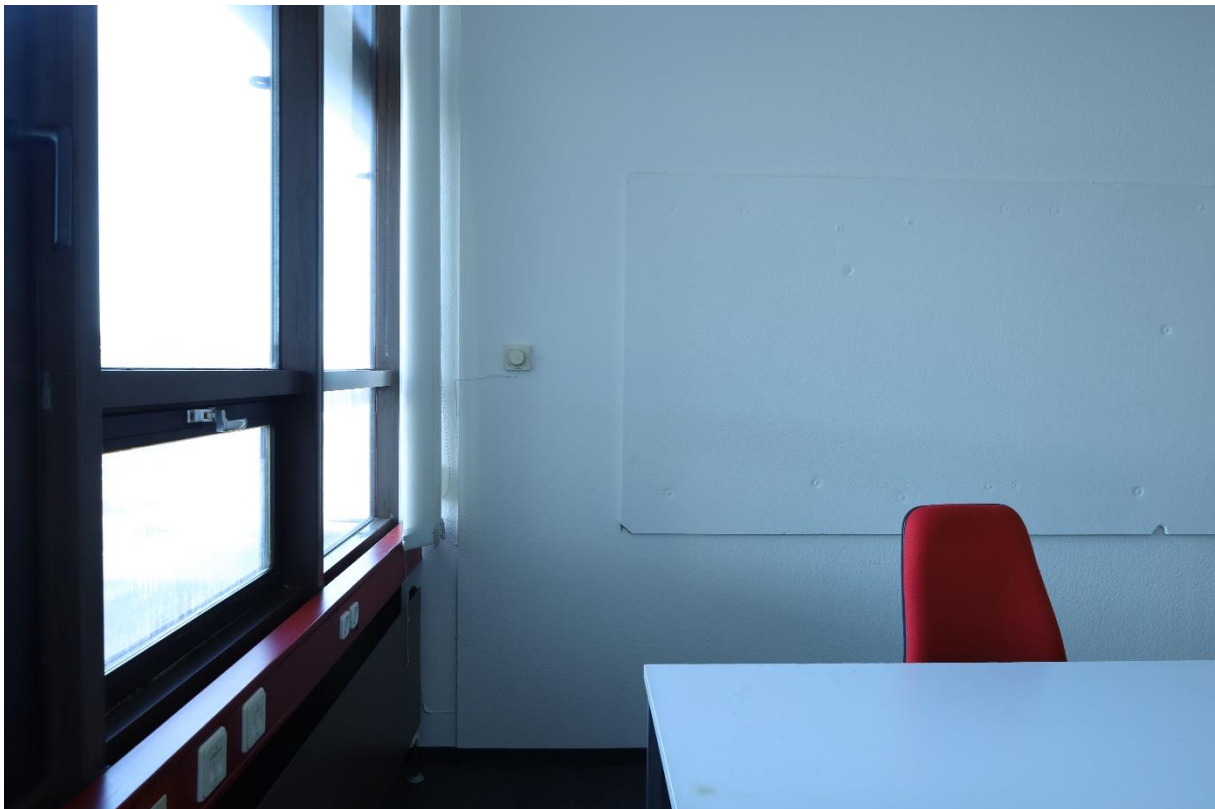
### Abb. 177:

-Thermostat ist in ca. 1,20 m Höhe neben der Fensterfront

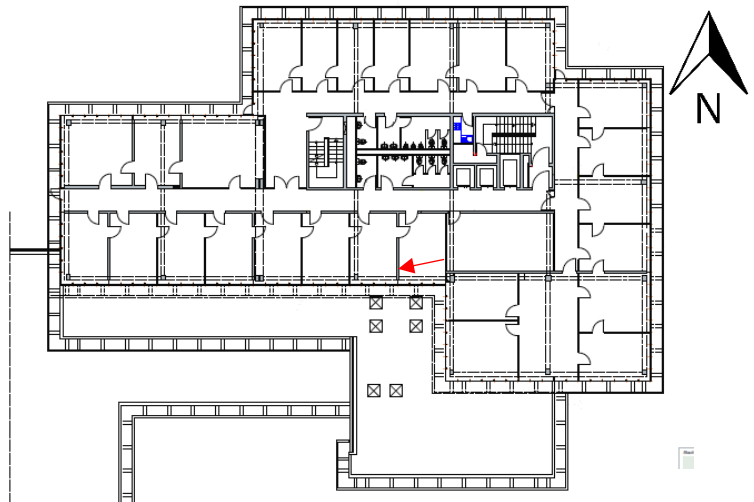
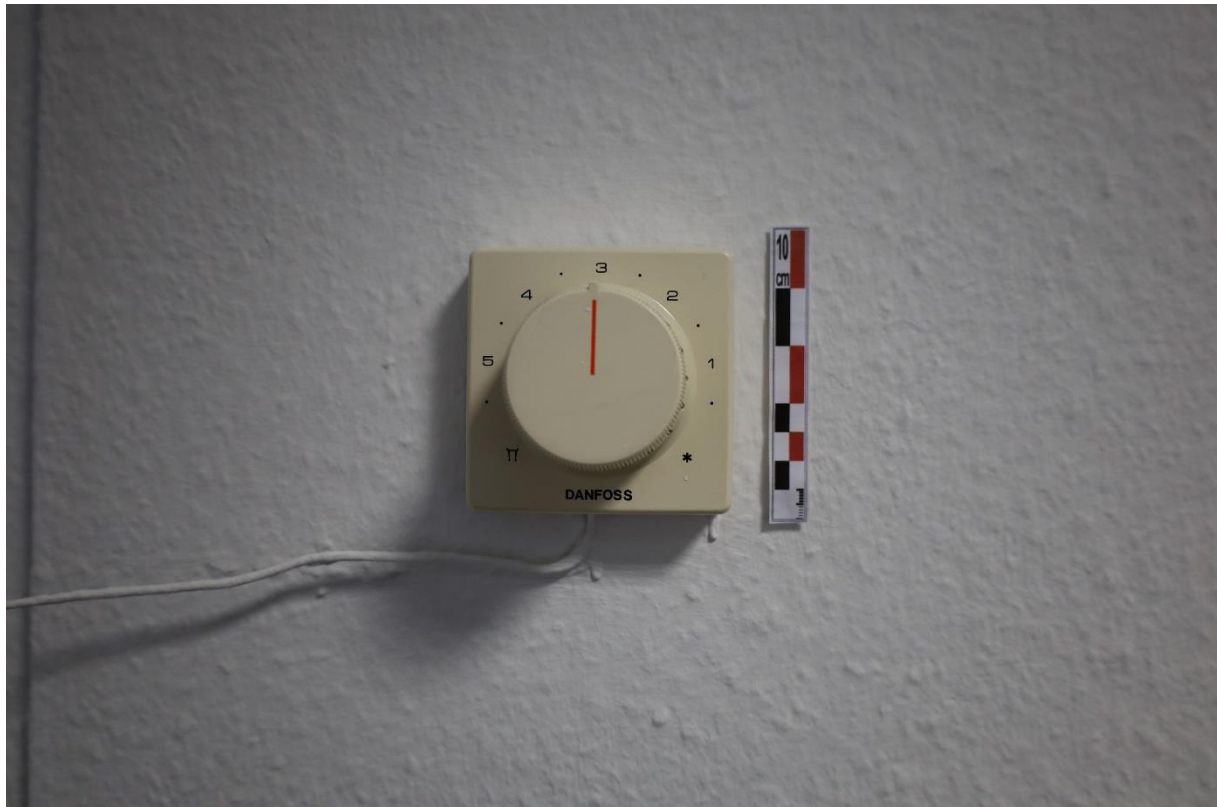
**Abb. 178:**  
-bauzeitliches Thermostat neben der Fensterfront

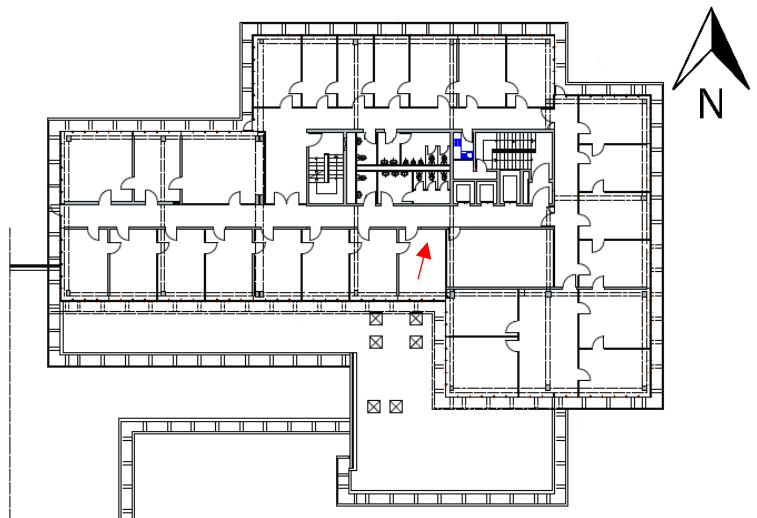
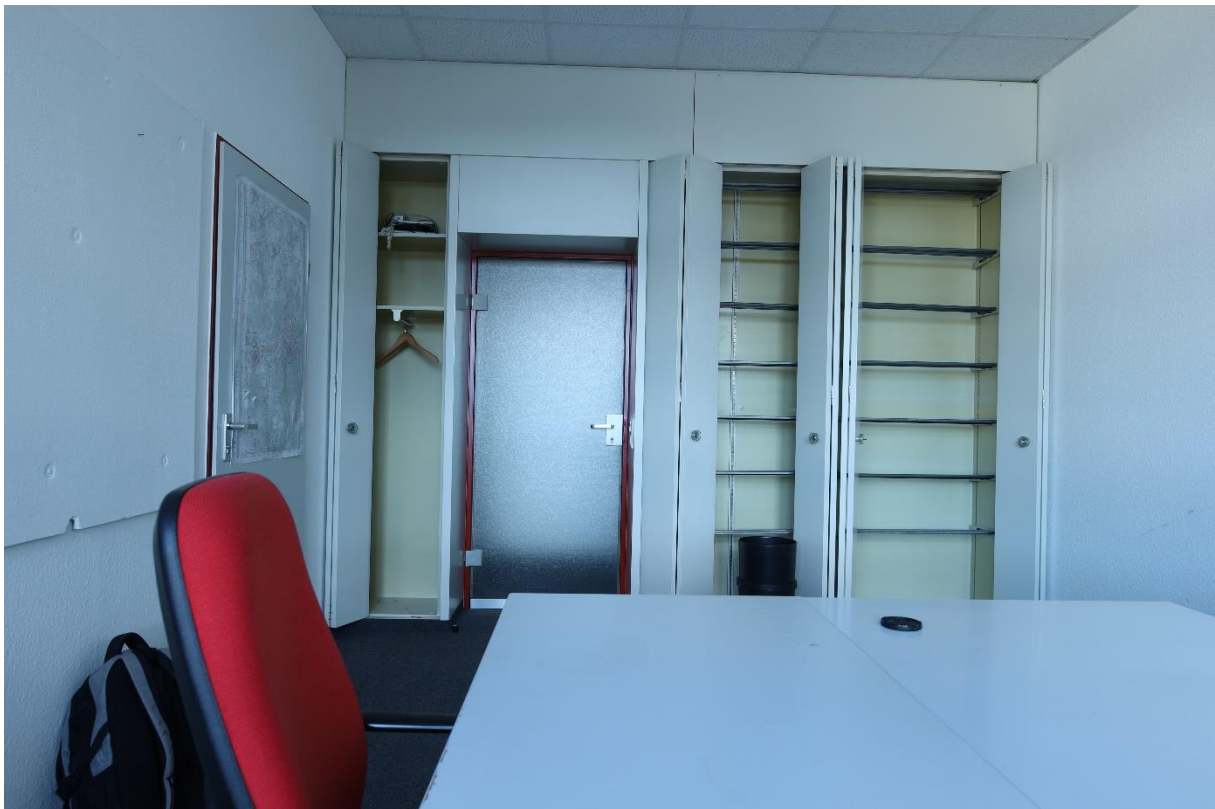
**Abb. 179:**  
-Schrankfront mit Glastür zum Flur

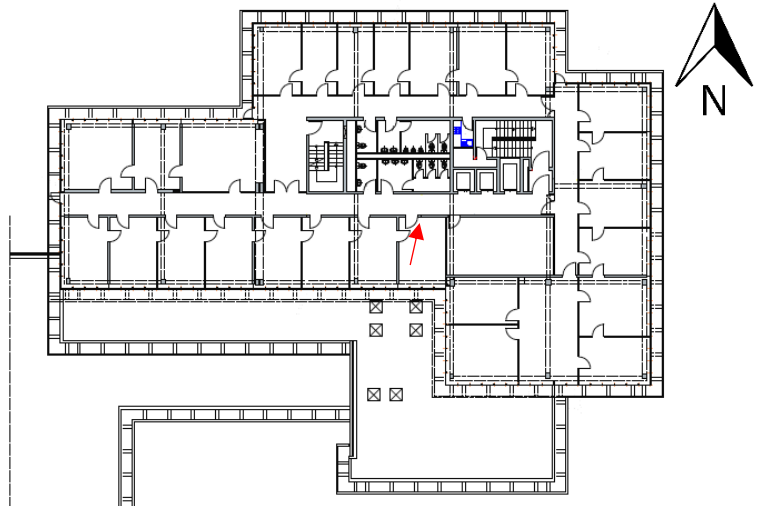
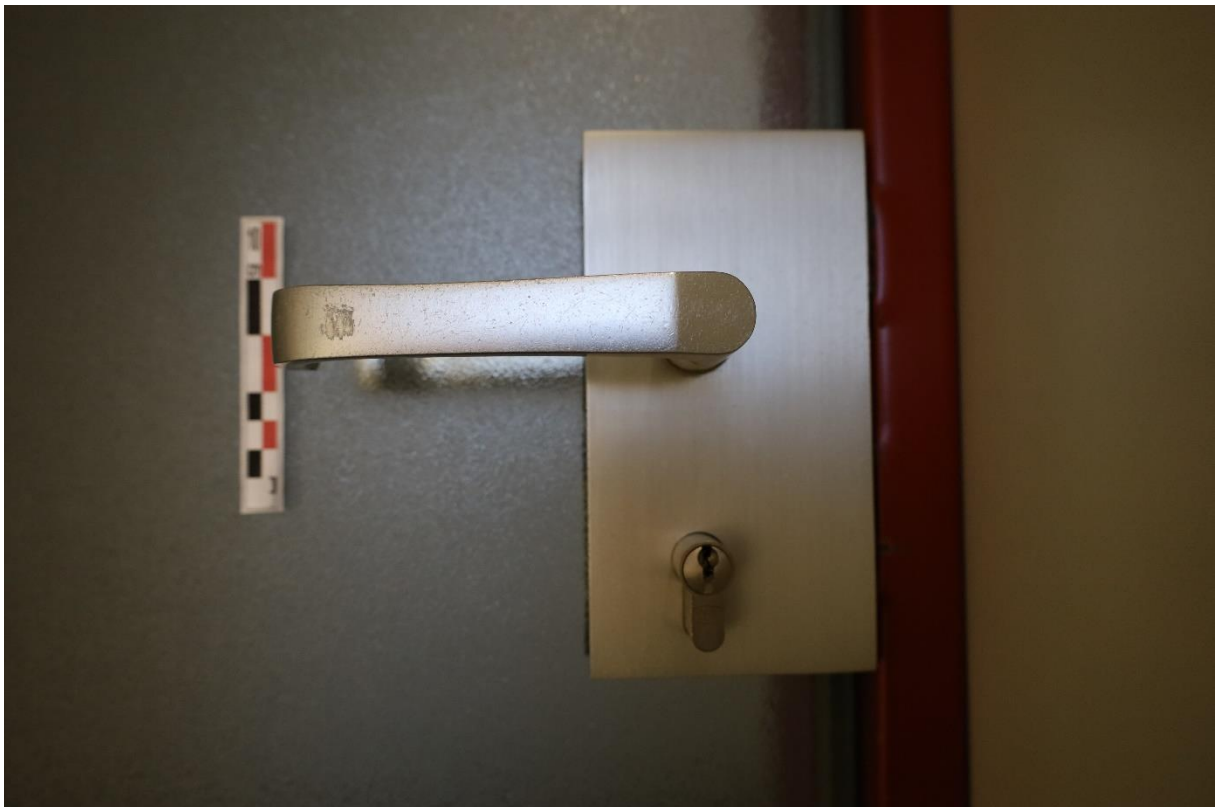
**Abb. 180:**  
-bauzeitliche Türgarnitur

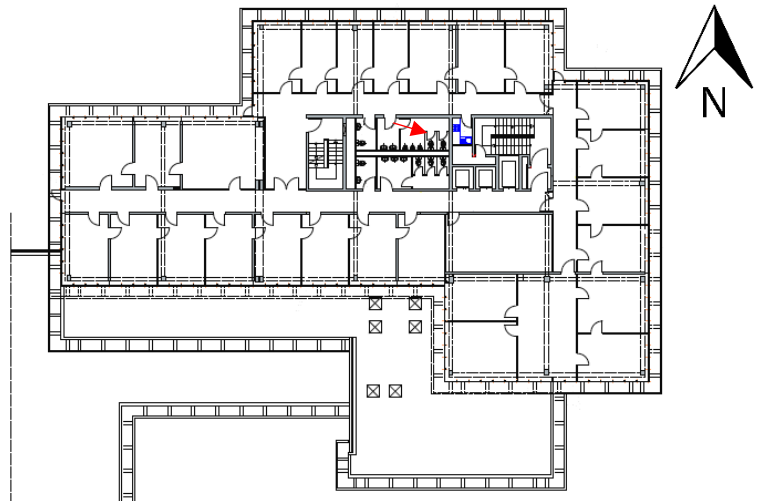
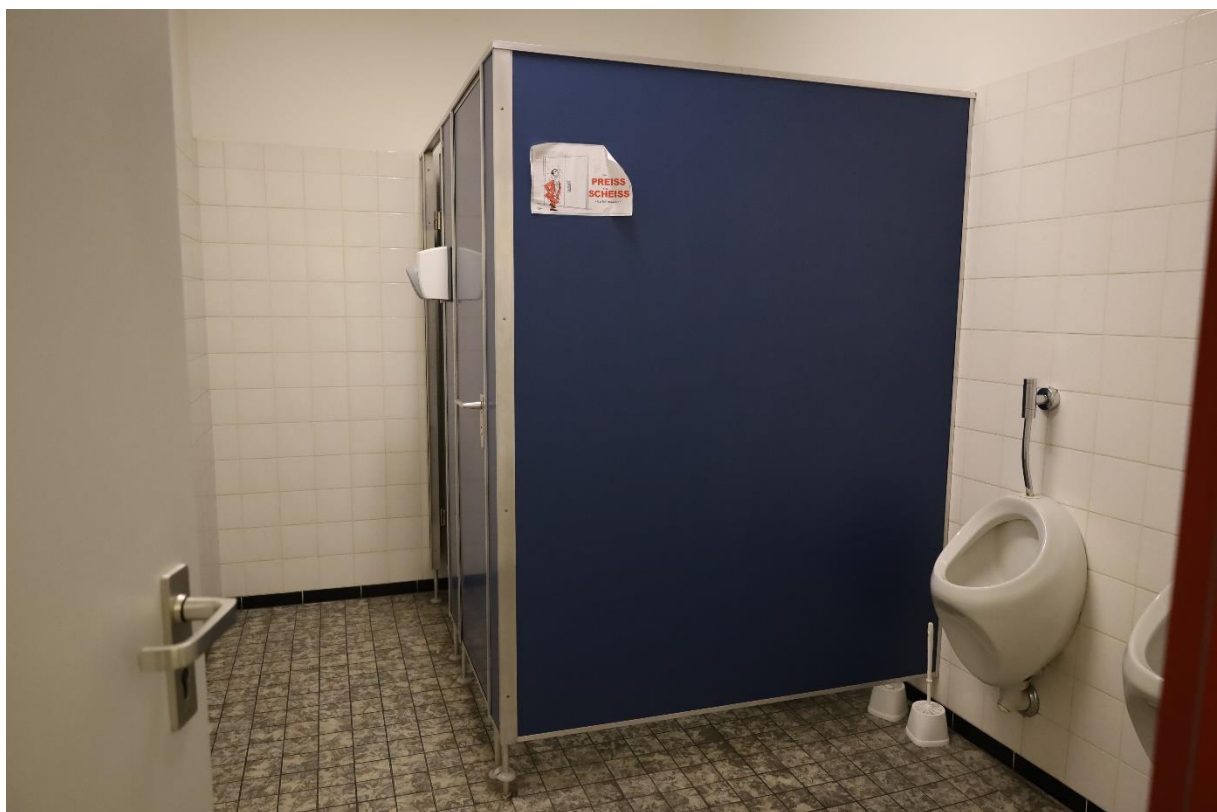
**Abb. 181:**  
-Herrentoilette

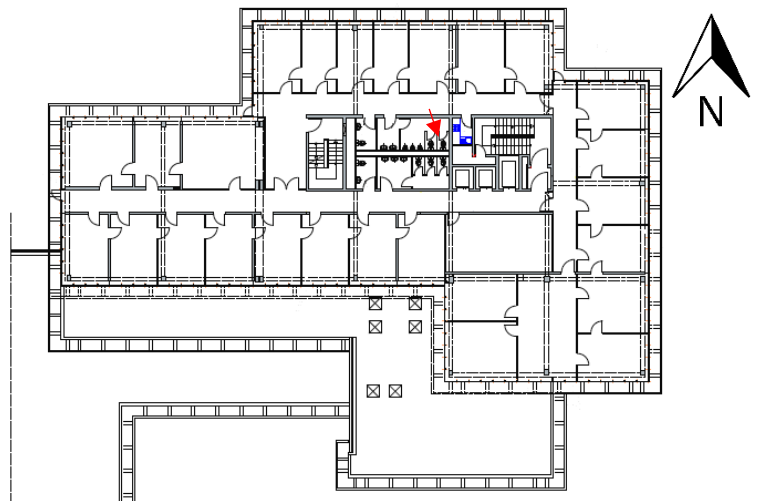
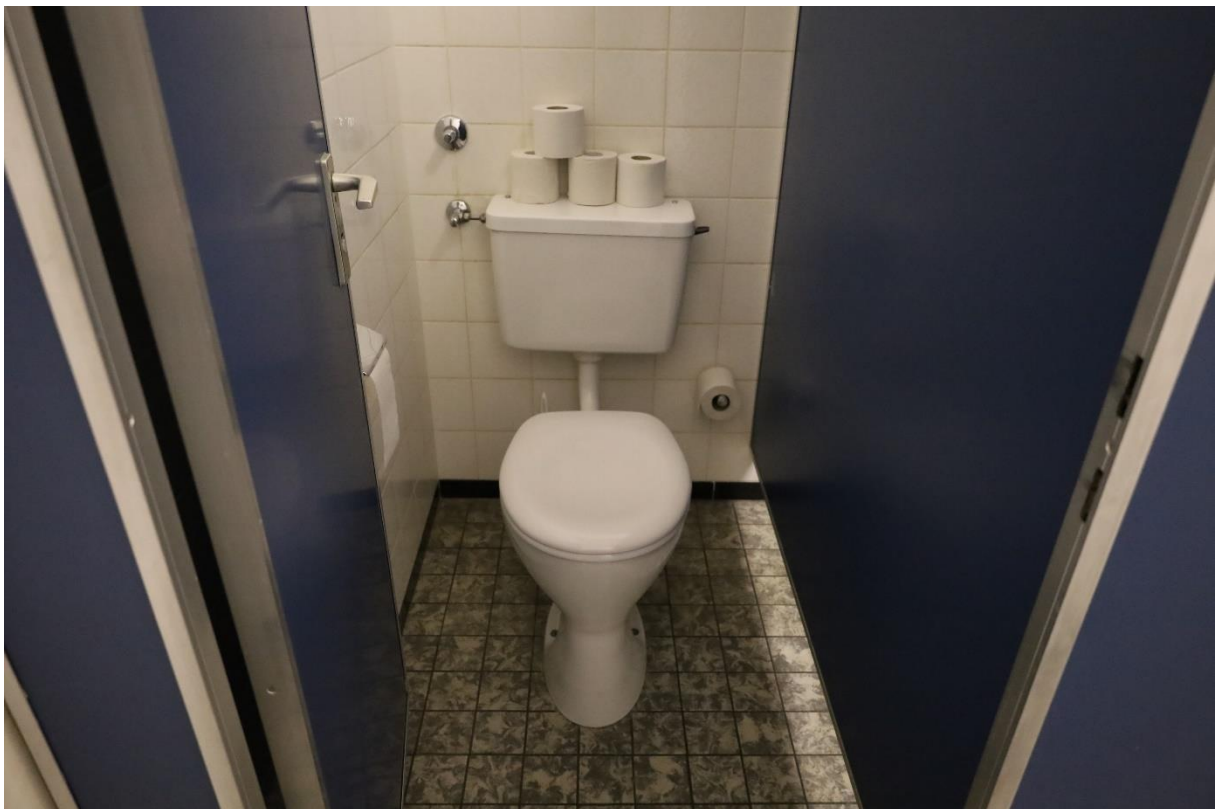
**Abb. 182:**  
-Standart- WC

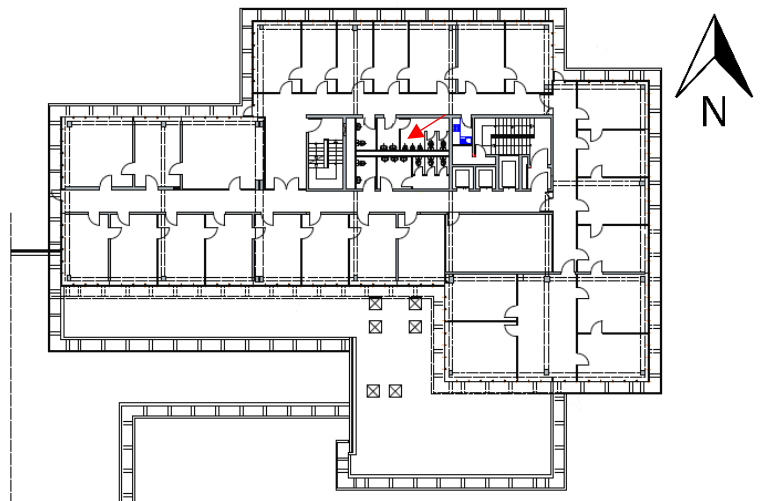
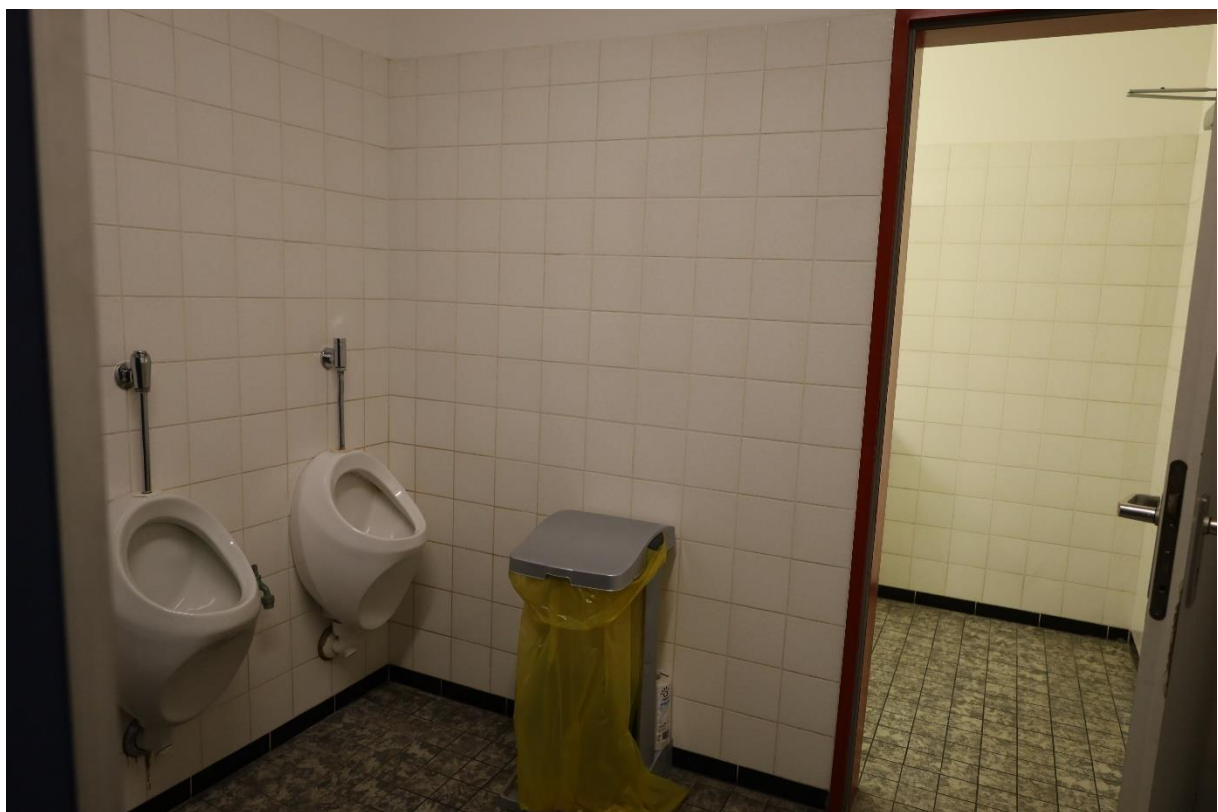
### **Abb. 183:**

-in jeder Herrentoilette sind zwei WC- Kabinen und zwei Urinale
