# Restauratorische Dokumentation

## des Rathauses I Iserlohn

Objekt: Rathaus I der Stadt Iserlohn

Die folgende Dokumentation hatte als Titel: „Erstellung einer Dokumentation als Sekundärquelle über den Baubestand des Rathauses I, Schillerplatz 7 in Iserlohn anlässlich des geplanten Abbruchs“ und hat die interne Vergabenummer der Stadtverwaltung Iserlohn: 233/21.

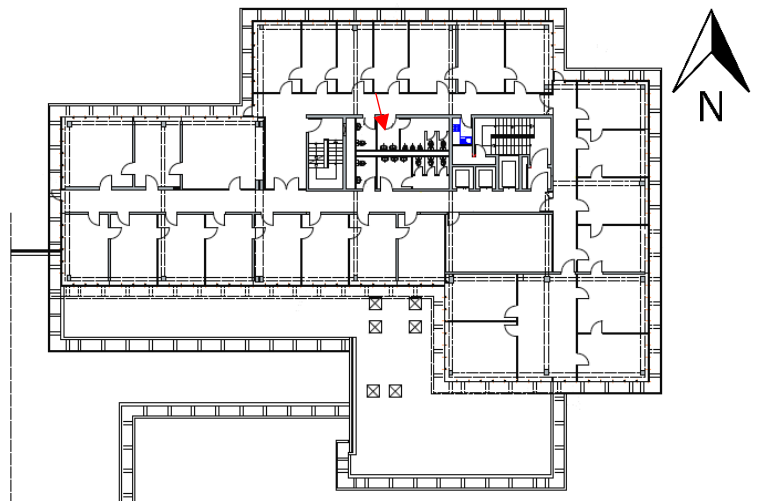
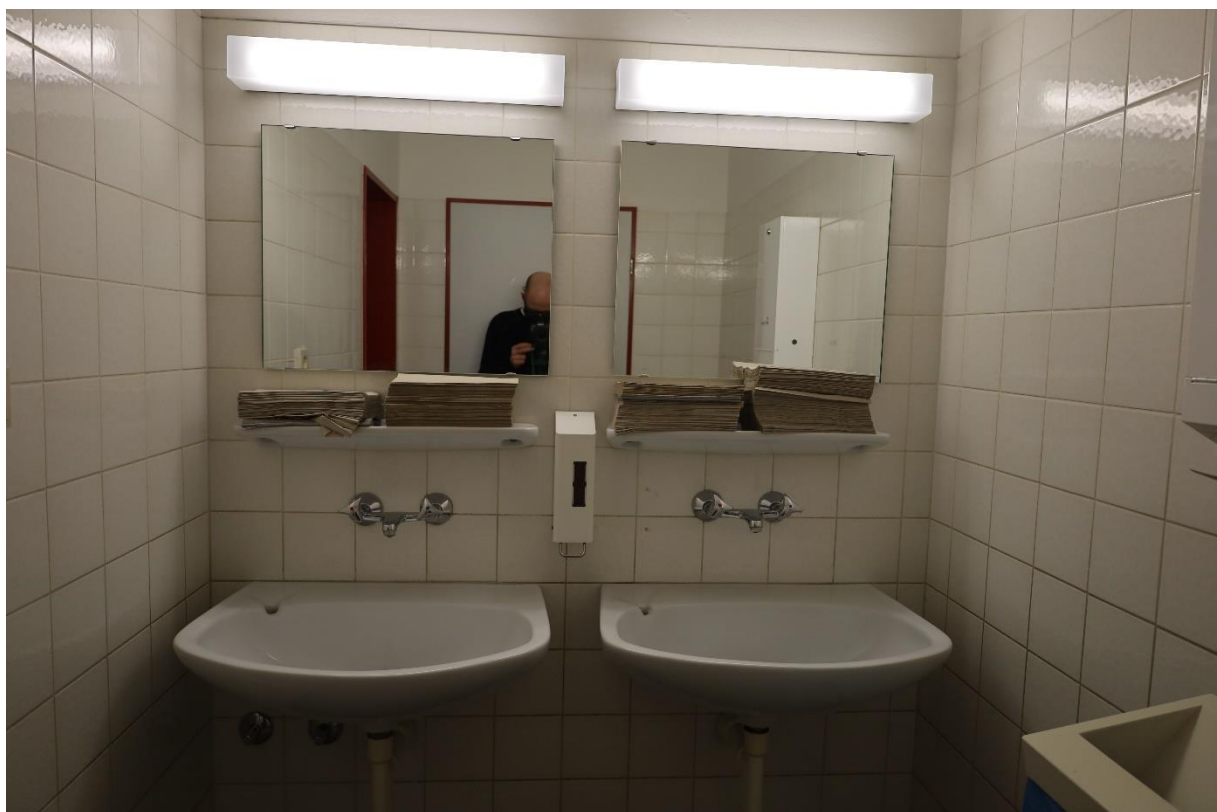
**Abb. 184:**  
-zwei Waschbecken sind in den Herrentoiletten

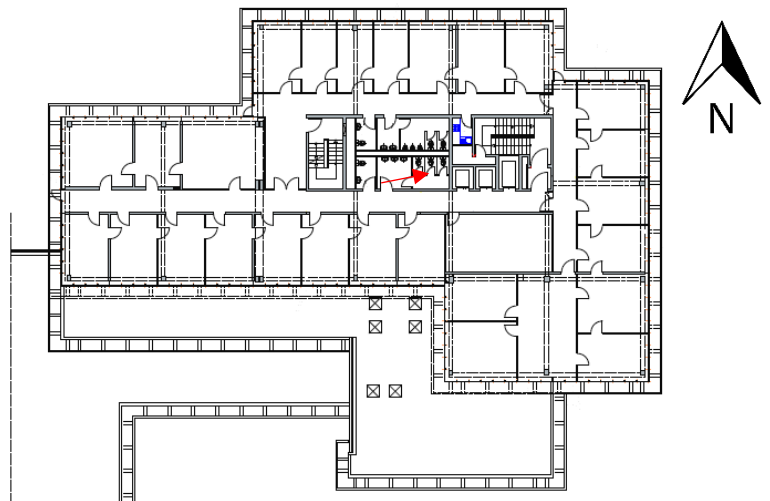
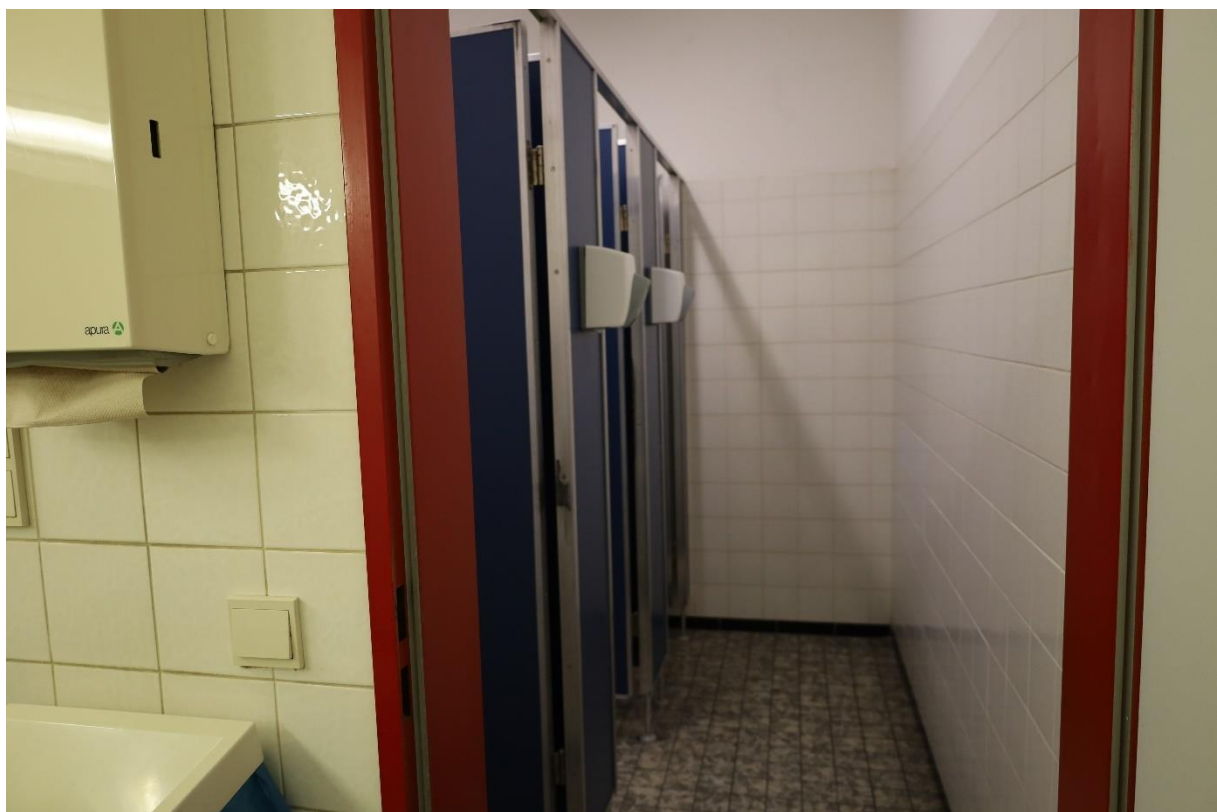
**Abb. 185:**  
-drei Toilettenkabinen auf der Damenttoilette

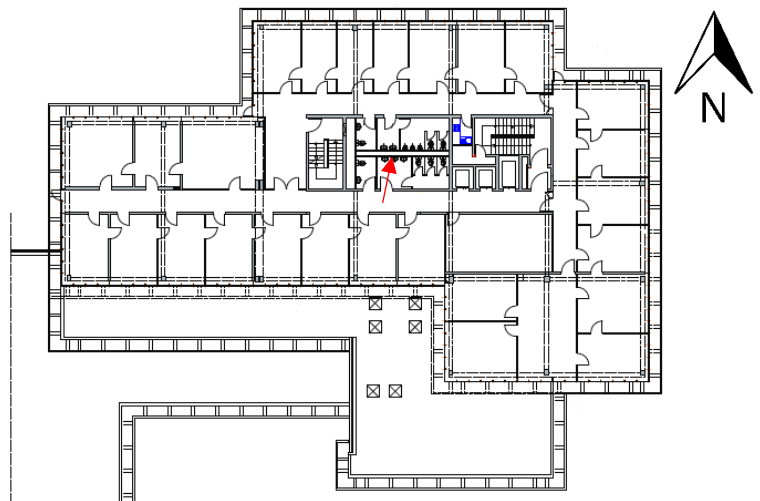
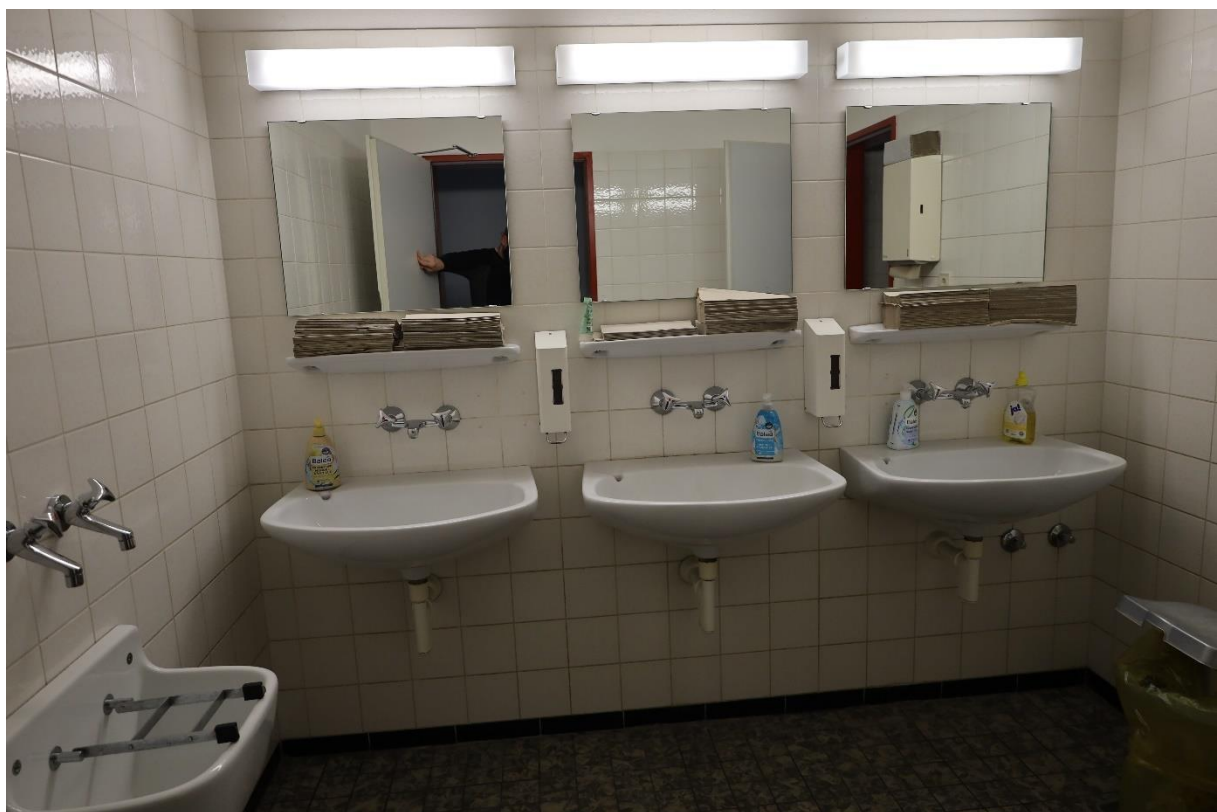
**Abb. 186:**  
-drei Waschbecken sind auf der Damentoilette

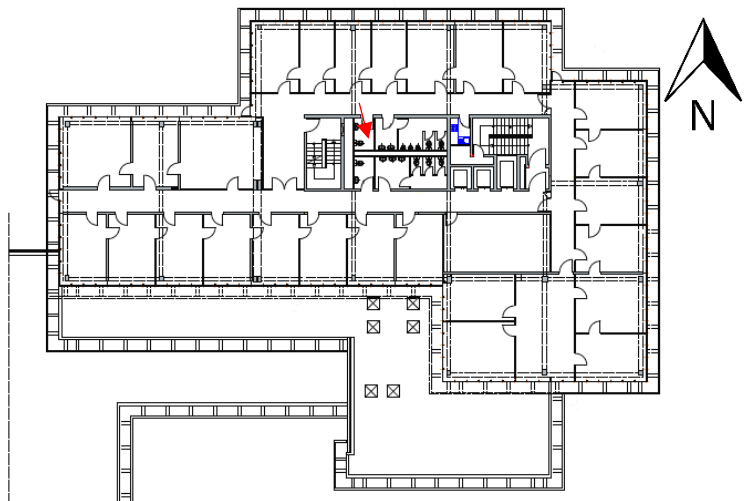
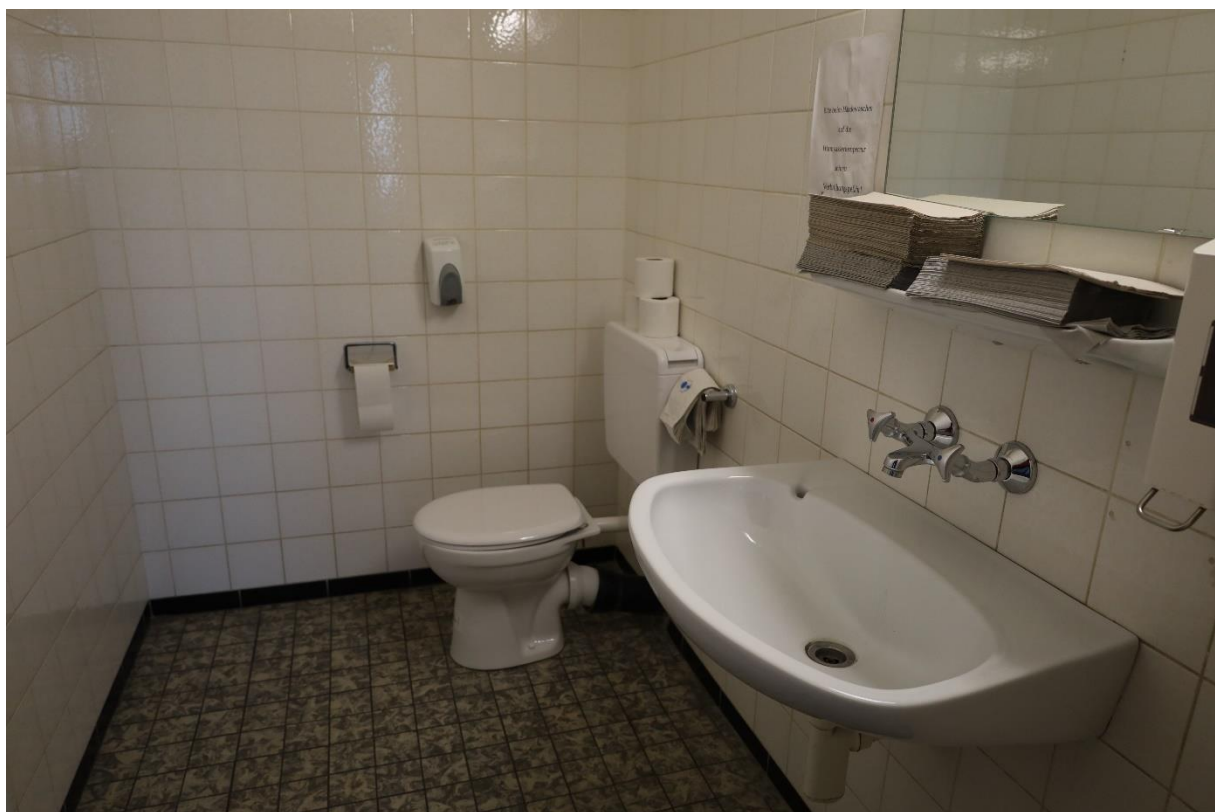
**Abb. 187:**  
-die Behindertentoilette

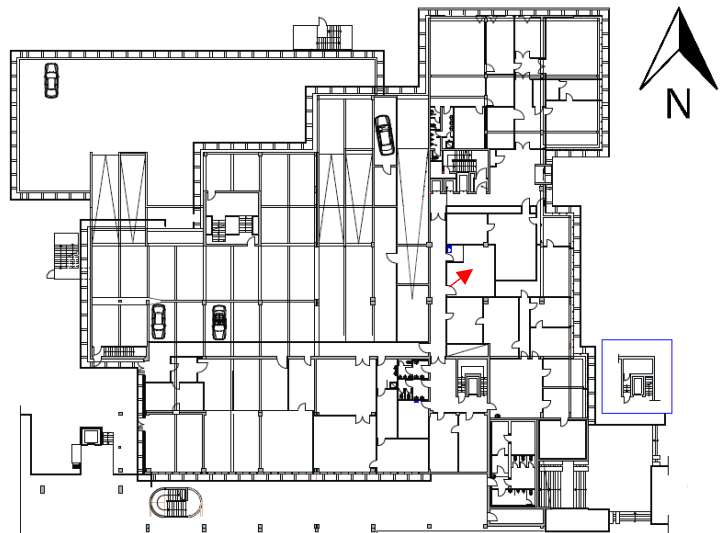
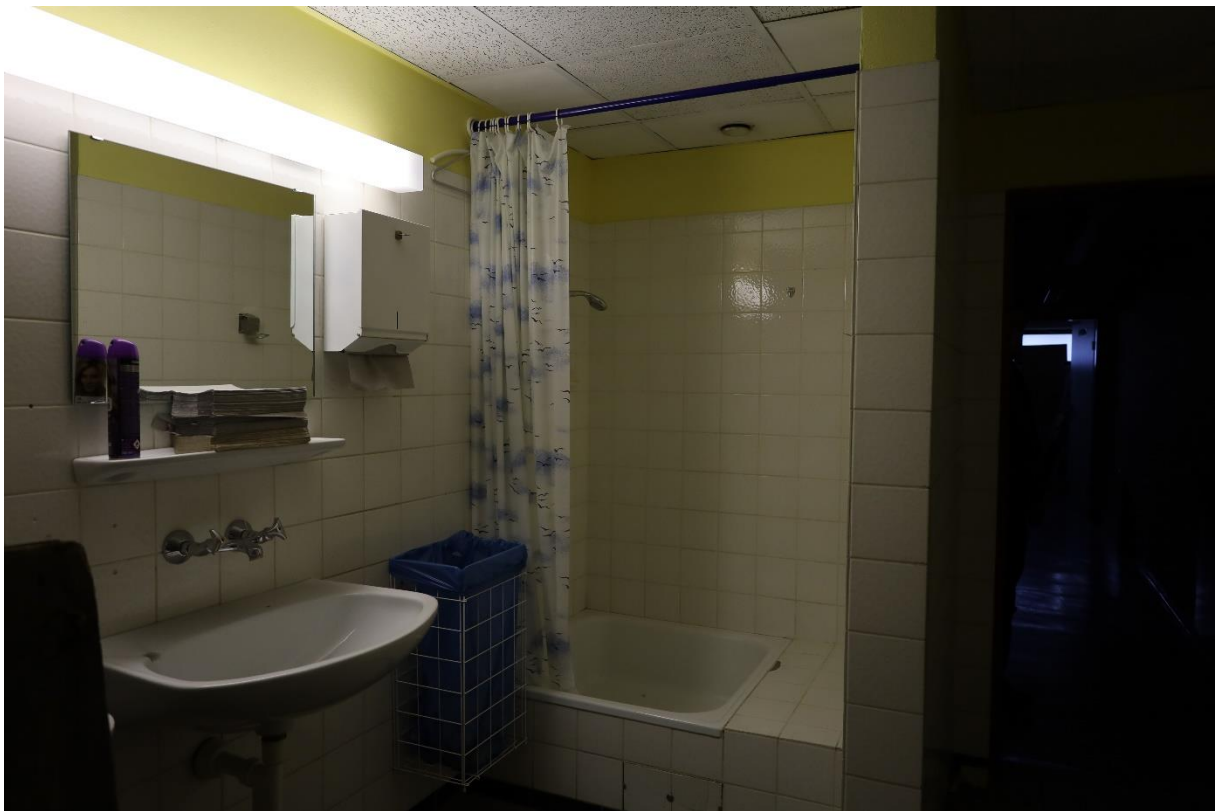
**Abb. 188:**  
-Dusche im 2. UG für die Angestellten

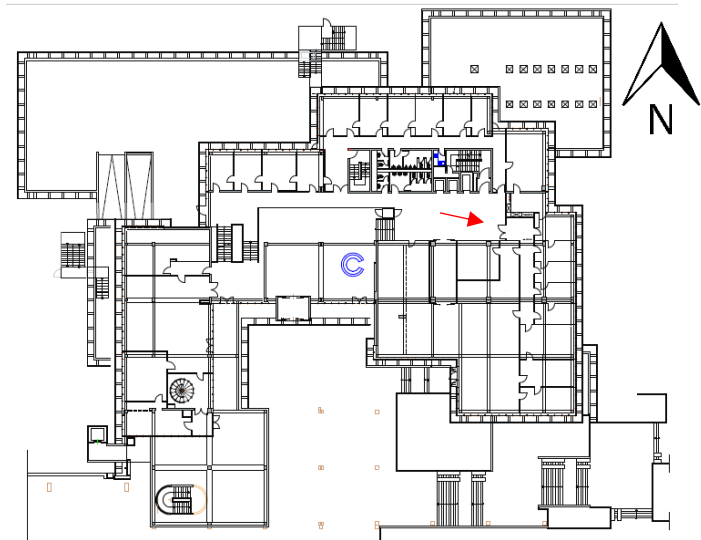
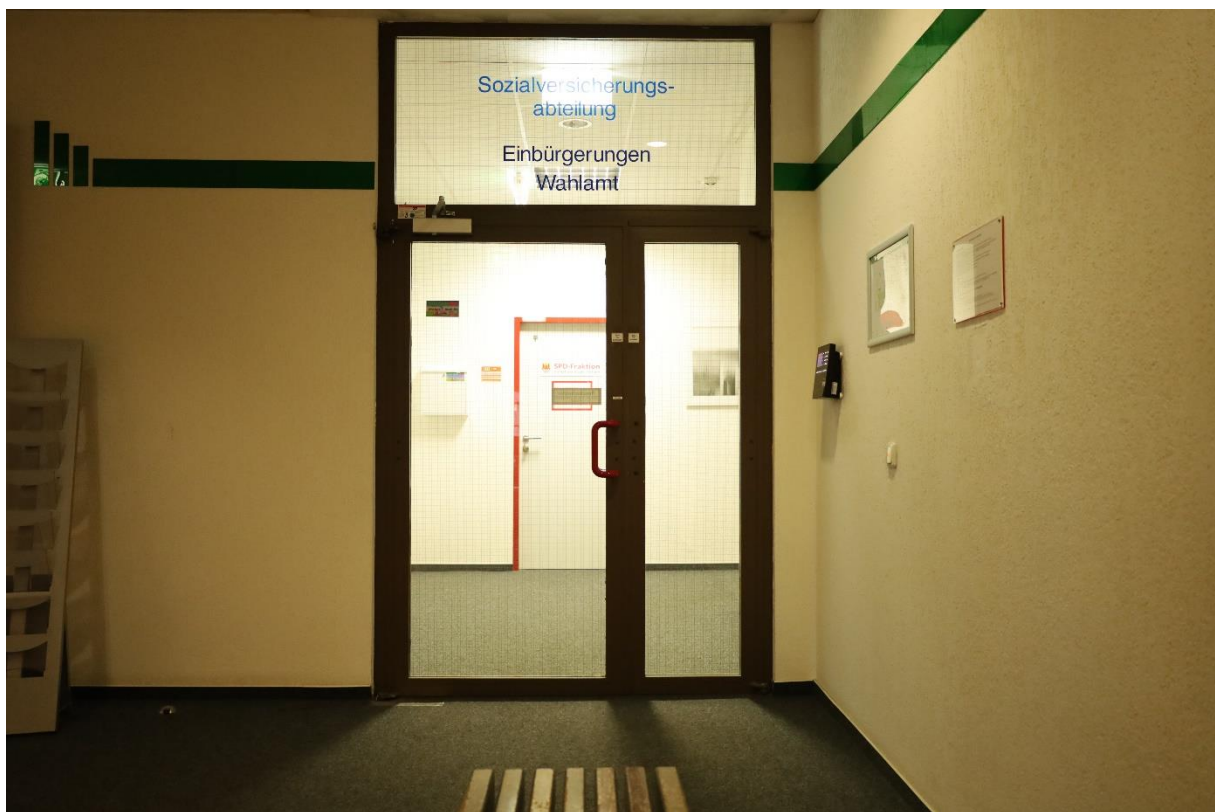
**Abb. 230:**  
-bauzeitliche Brandschutztür mit rotem Griff

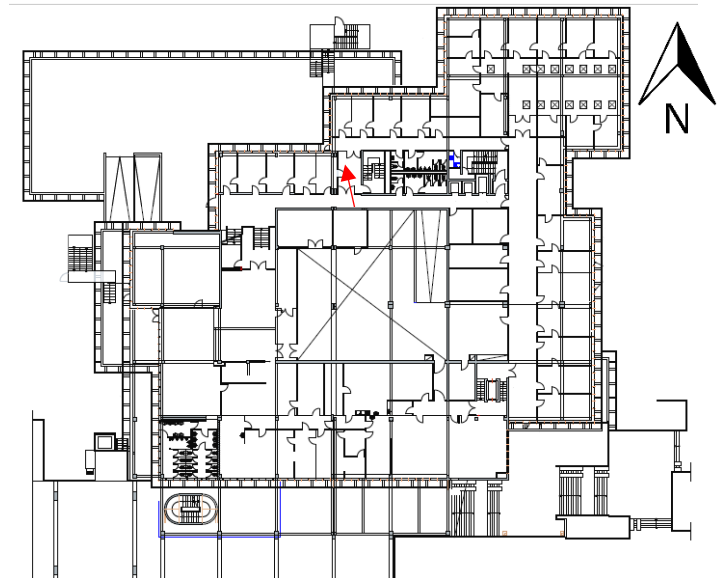
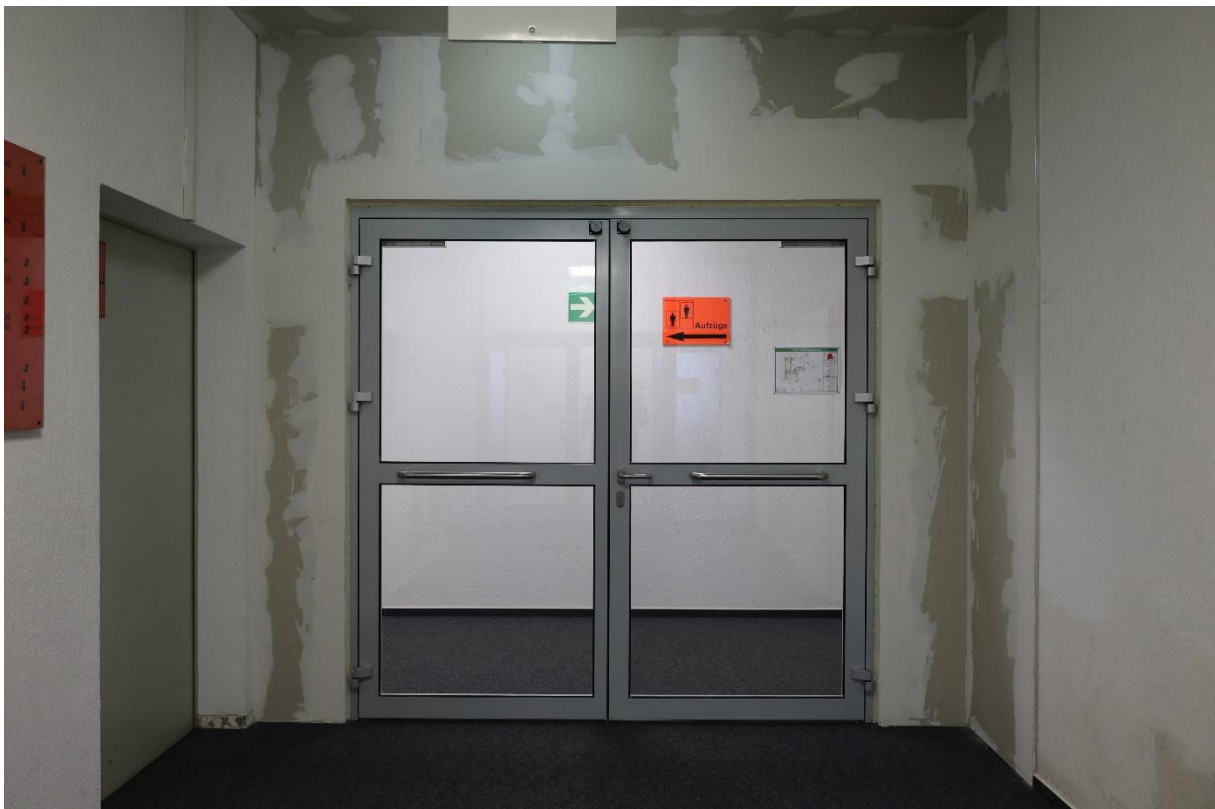
**Abb. 231:**  
-später eingebaute Brandschutztür

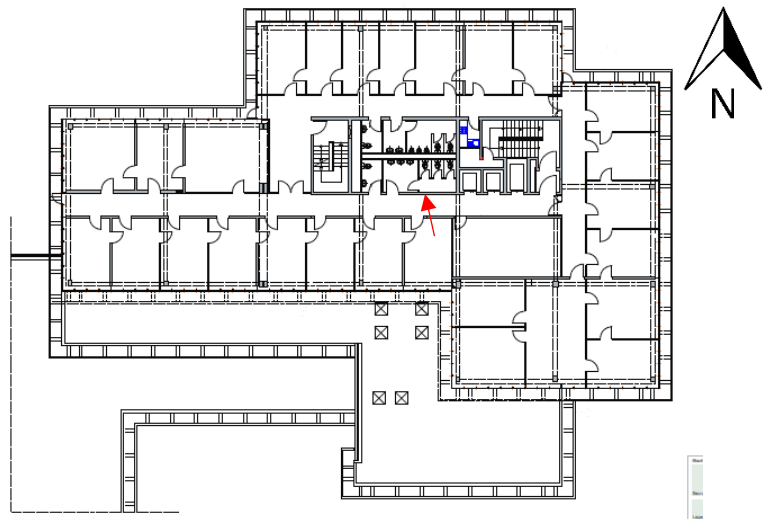
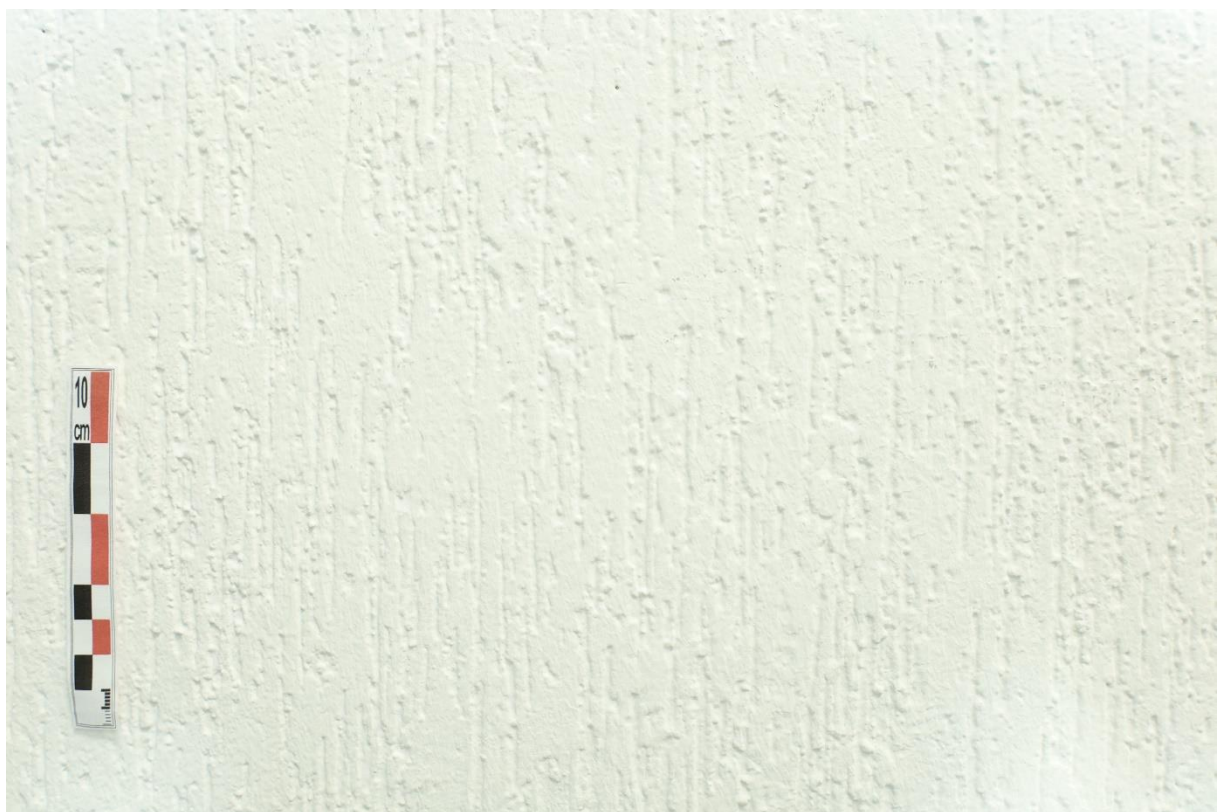
- Oberflächenstruktur des Putzes, ungleichmäßiger Strukturrillenputz
- in allen Treppenhäusern, Fluren und dem Eingangsbereich gleich

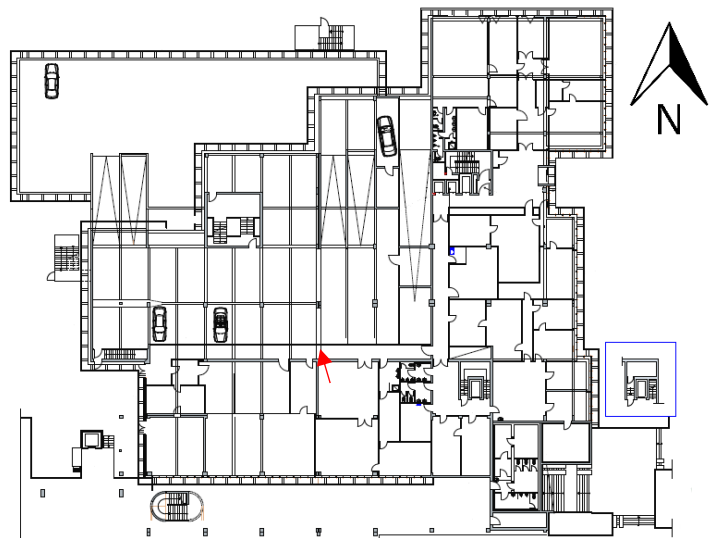
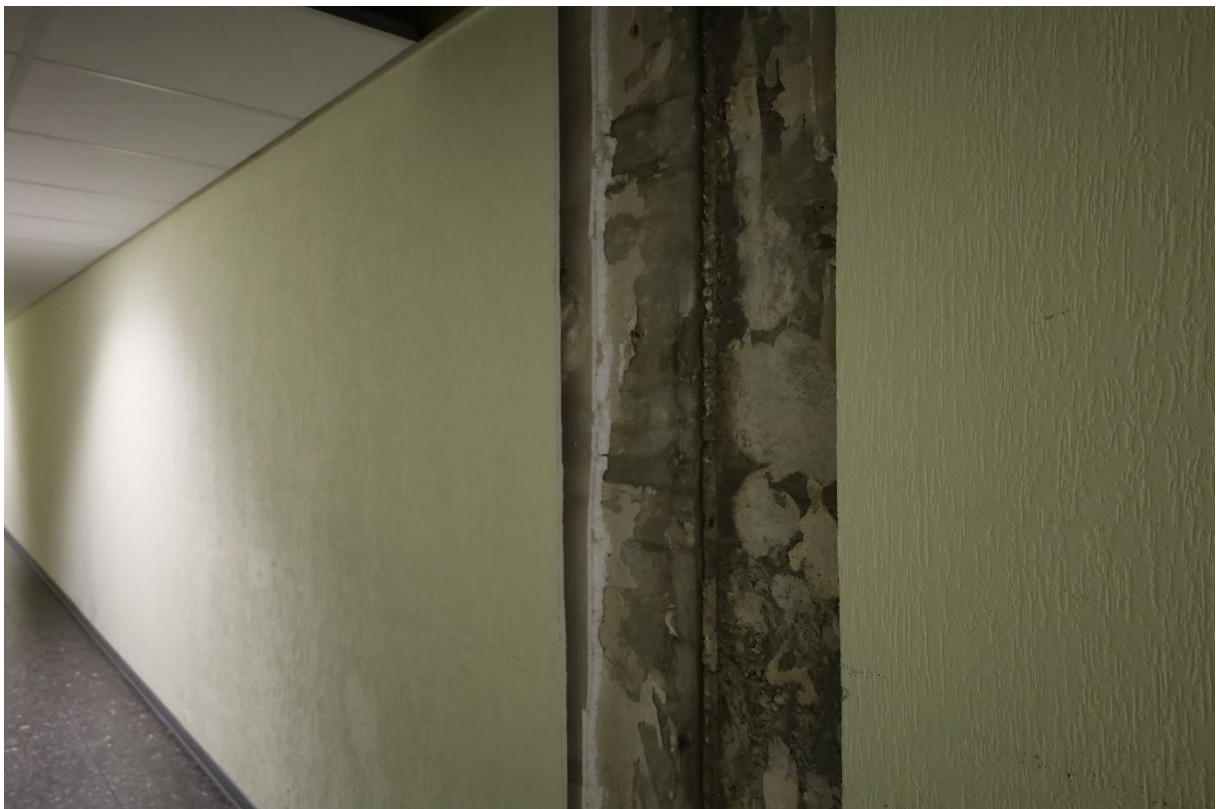
**Abb. 236:**  
-Flurbereich bei der Bewegungsfuge

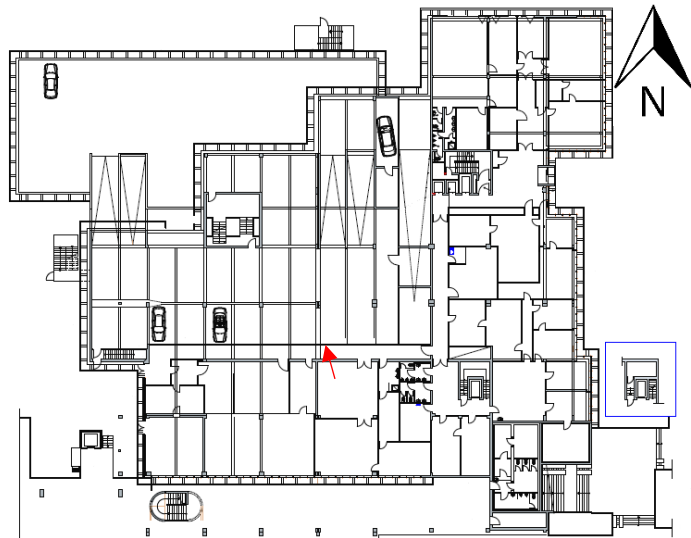
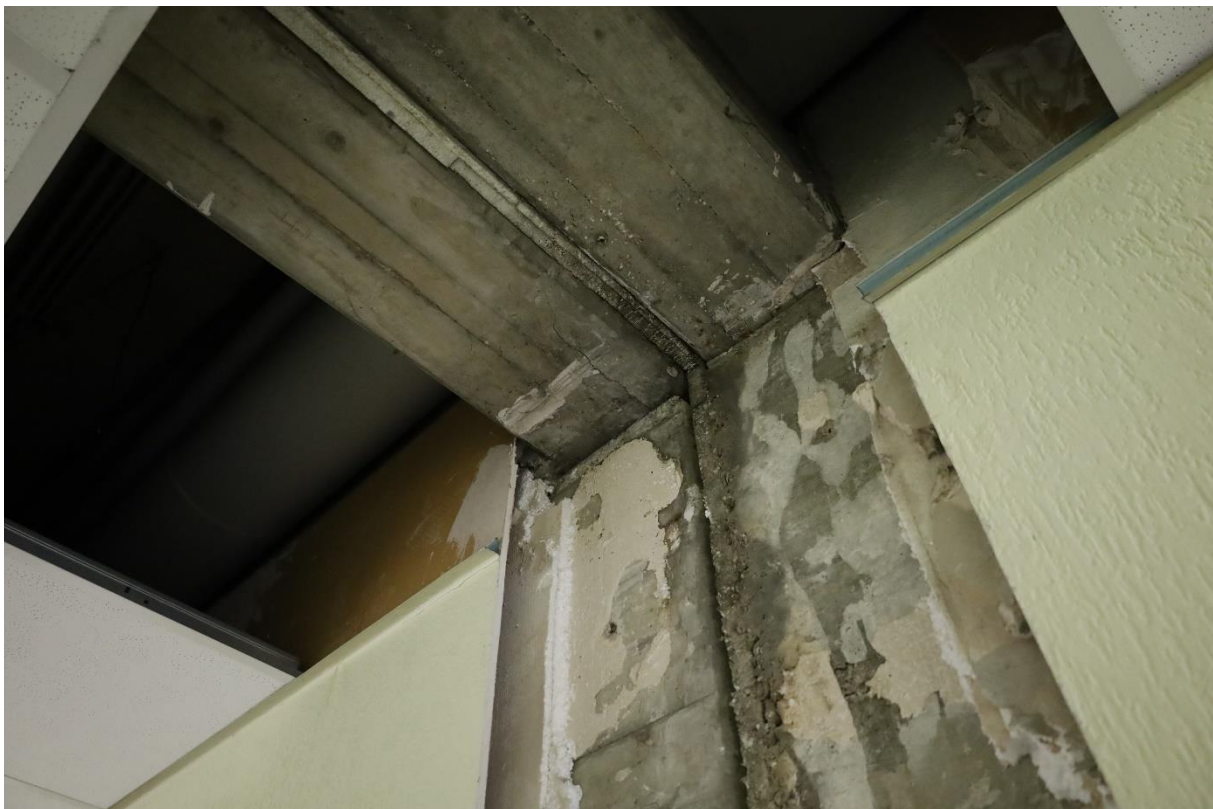
- Styropor zwischen den Gebäudeteilen
- Putz auf dem Beton, davor ist eine Gipskartonplatte gestellt

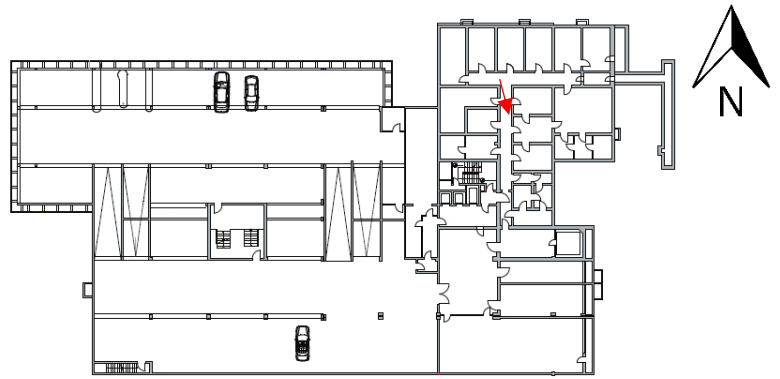
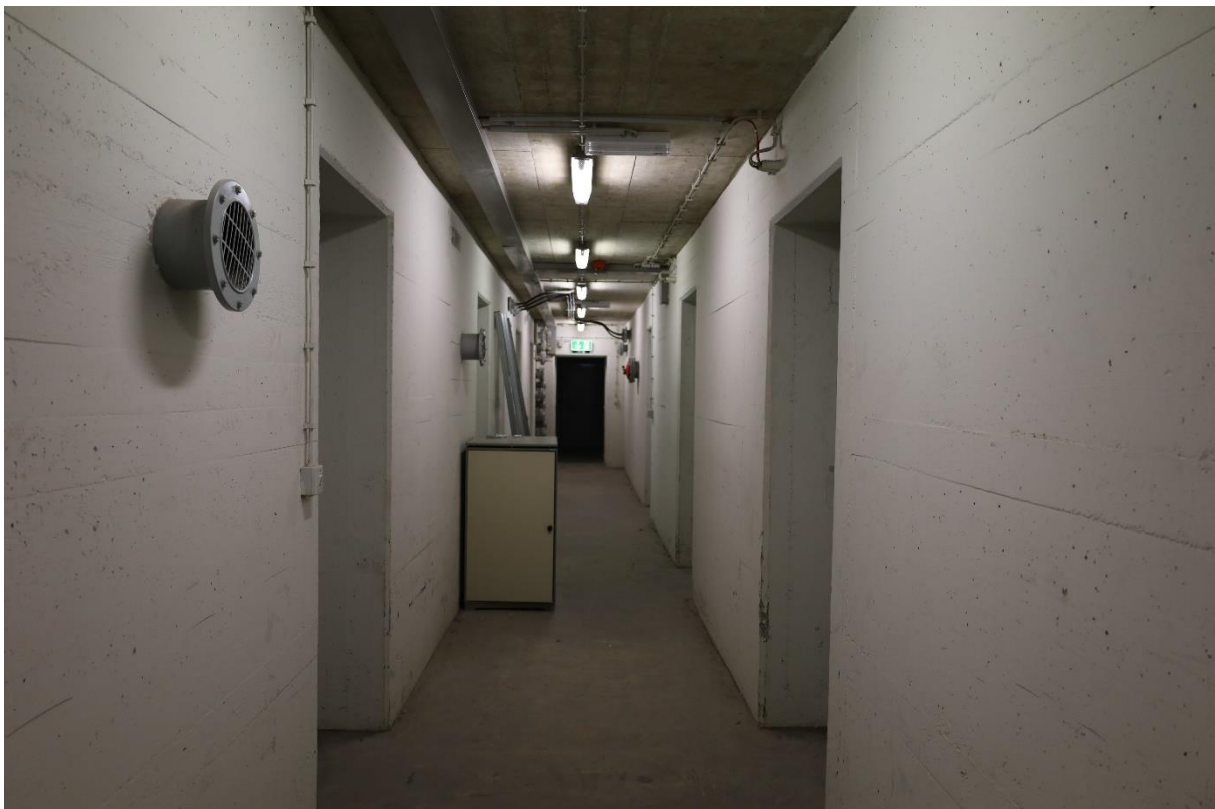
- schlicht gestrichener Keller
- Schalungsbretter sind auf Oberfläche zu sehen

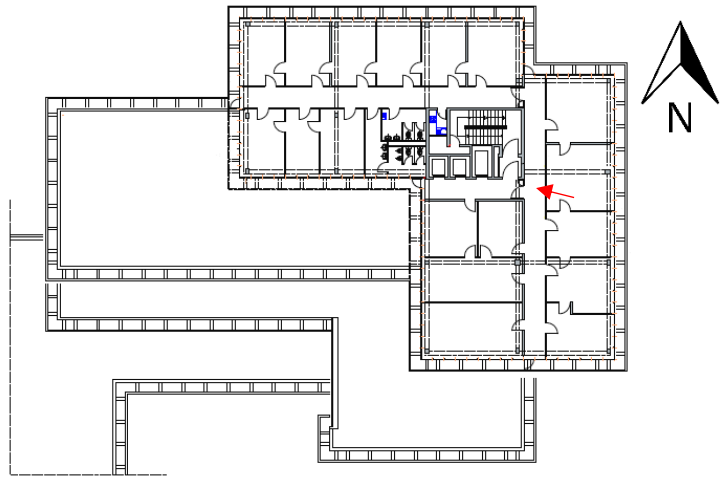
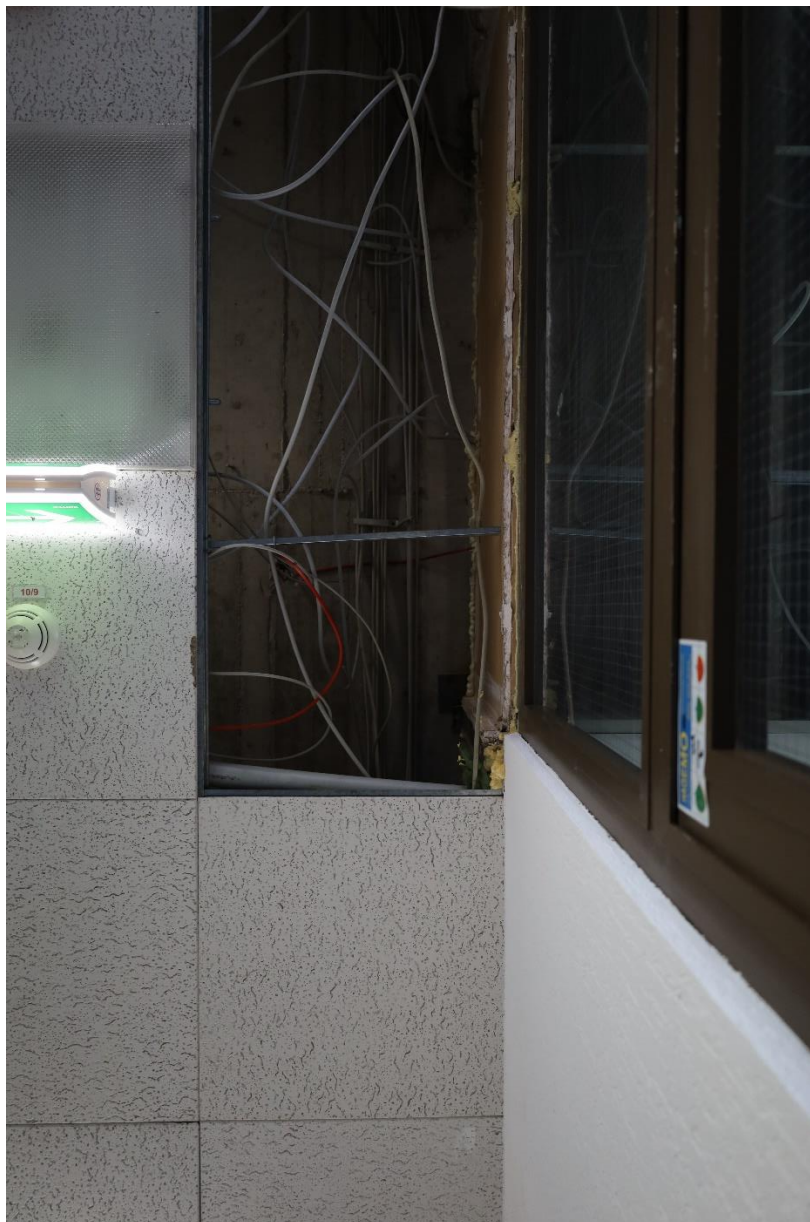
**Abb. 240:**  
-über der abgehangenen Decke laufen die Kabel

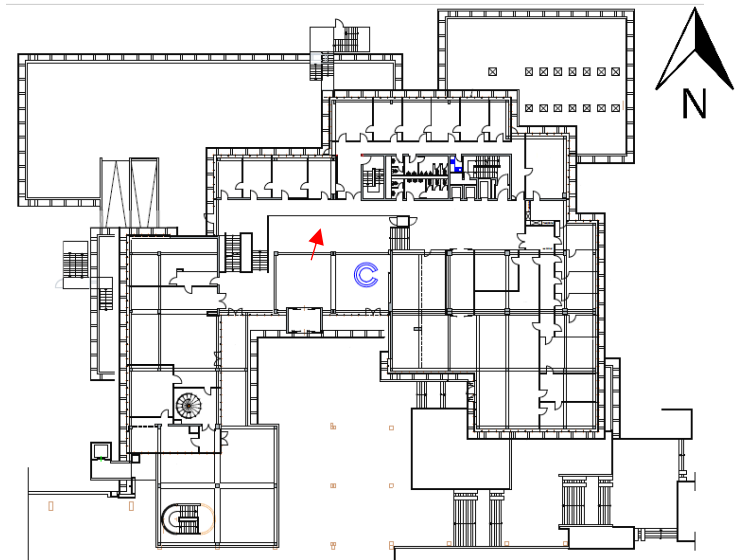
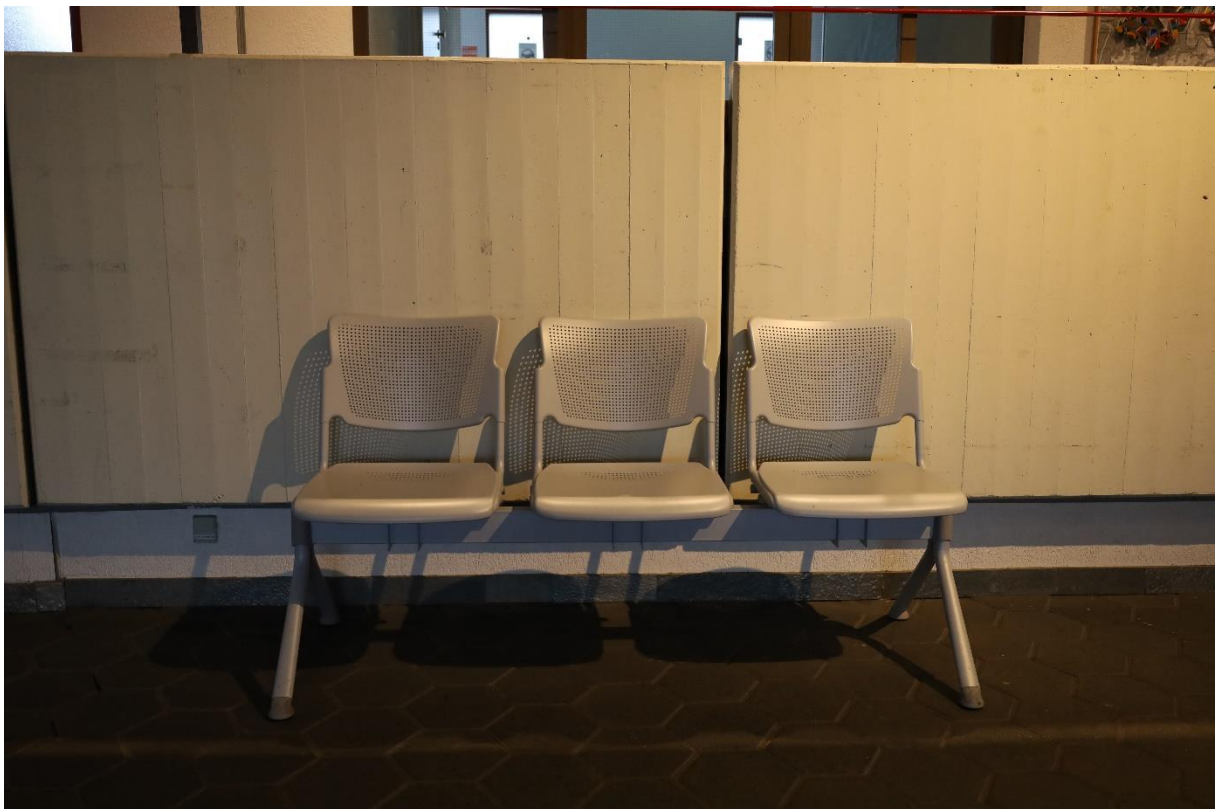
In allen Flurbereichen des Rathauses von der Etage U1 bis zur 6. Etage ist der gleiche Teppich wie im Eingangsbereich verlegt. Die Geschosse U2 und U3 gehen zum Parkhaus bzw. Parkdeck, hier ist ein Bodenbelag aus Kunststein verlegt. Auf den Wänden ist ein weisser Strukturrillenputz, der von oben nach unten geht und ungleichmäßig lange und breite Rillen hat. Von den ursprünglichen Betondecken sind Holzweichfaserplatten abgehangen. Die Flure werden größtenteils durch bauzeitliche braune Brandschutztüren mit roten Handgriffen abgegrenzt (s. Abb. 230), teilweise sind später weitere Brandschutztüren eingezogen worden (s. Abb. 231). Vereinzelt stehen für Besucher kleine weiße oder graue Stahlbänke in den Fluren herum (s. Abb. 242, Abb. 228 und Abb. 229).

- Metallbänke im Eingangsbereich
- auf den Sichtbetonelementen sind die Schalungsabdrücke gut zu erkennen

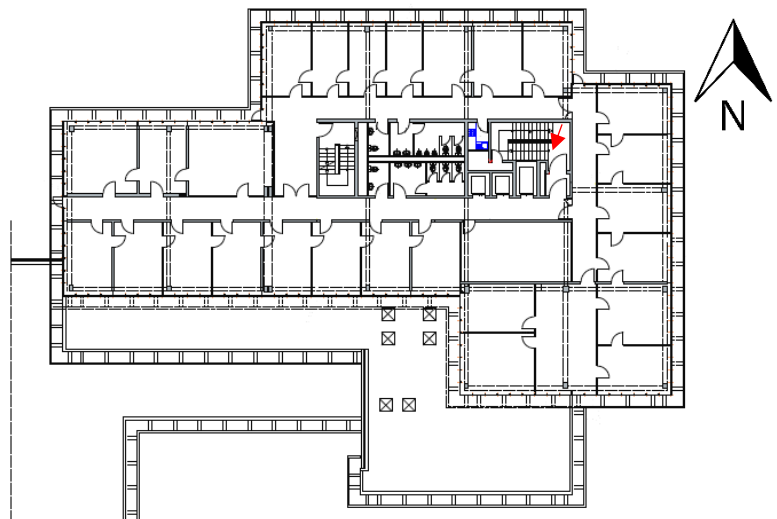
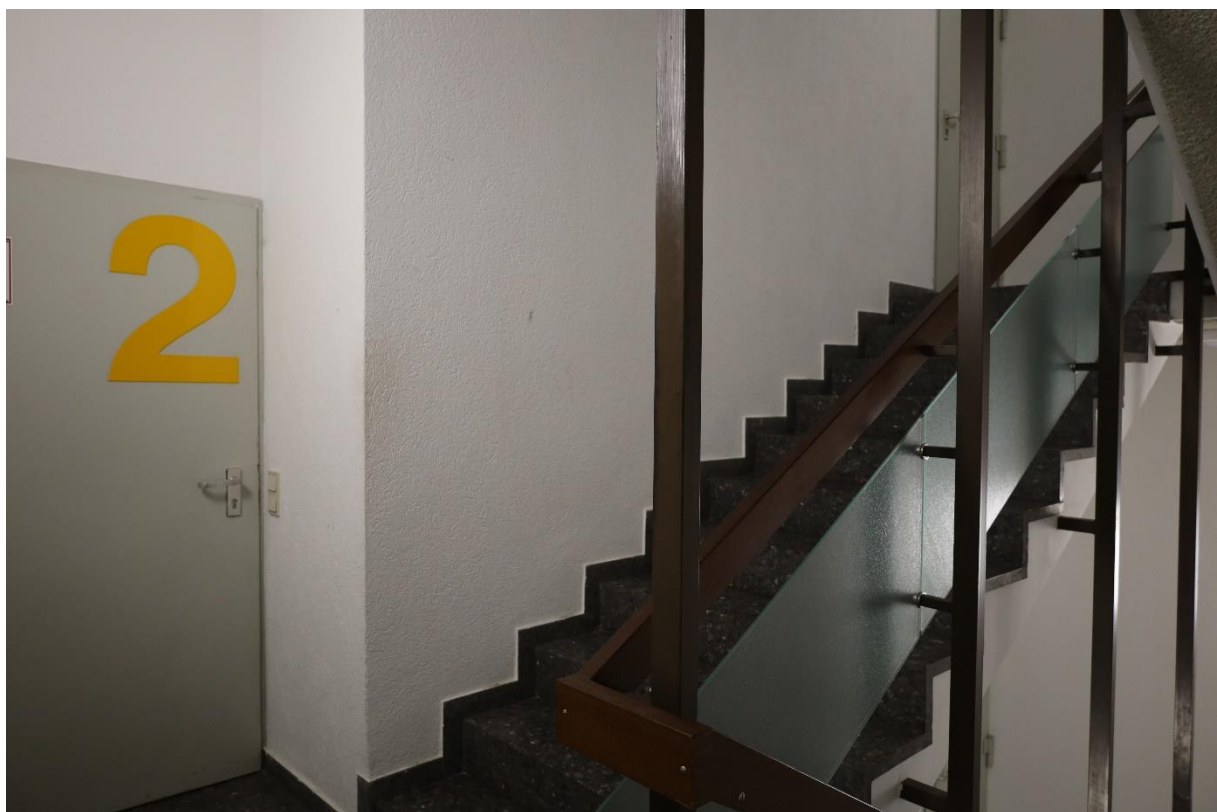
Die beiden Treppenhäuser neben den Fahrstühlen sind identisch. Die Treppenhäuser zu den Parkdecks weichen leicht von diesen ab. Zu den Treppenhäusern führen schwere Metalltüren. Alle Treppenstufen und die Podeste sind aus einem dunklen Kunststein (s. Abb. 246). Dieser besteht aus gebrochenem, eckigem Naturstein, welcher mit dunkel gefärbtem Zement vergossen und im Anschluss zu Treppenstufen und Bodenbelägen zugeschnitten wurde. Die Bodenplatten haben einen quadratischen Grundriss von 30 x 30 cm. Die Stufen der Treppenhäuser sind L- förmig geschnitten, haben eine Breite von 122 cm, eine Tiefe von 30 cm und eine Dicke von 4 cm. In allen Wandbereichen grenzt eine 7,5 cm hohe Sockelleiste den Bodenbelag von der Wand ab (s. Abb. 244). Die Flächen des Kunststeines sind grob, ca. C 60 geschliffen. An den Wänden ist ein Strukturrillenputz, der als oberen Abschluss einen 3,5 cm breiten geglätteten Streifen hat. Der Putz hat die RAL- Farbe 9016 Verkehrsweiß. Auf den Unterseiten der Treppen ist der Putz als 1 cm dicker Flockenputz appliziert. Links und rechts an seinen Rändern hat er jeweils einen 3 cm breiten, geglätteten Streifen (s. Abb. 247). Von der untersten Etage bis zur obersten Etage des Treppenhauses gehen vier braune Vierkantrohre an dem der hölzerne Handgriff und die gläserne Treppenbrüstung fixiert sind. Der Handgriff ist ca. 8,7 cm hoch und 3,7 cm breit. Die gläserne Treppenbrüstung hat in der Mitte eine Breite von 47,5 cm und eine Dicke von 1 cm. Die Vierkantrohre haben die RAL- Farbe 8028 Terrabraun (s. Abb. 244).

**Abb. 244:**  
-Ansicht im Treppenhaus zur Ausgangstür

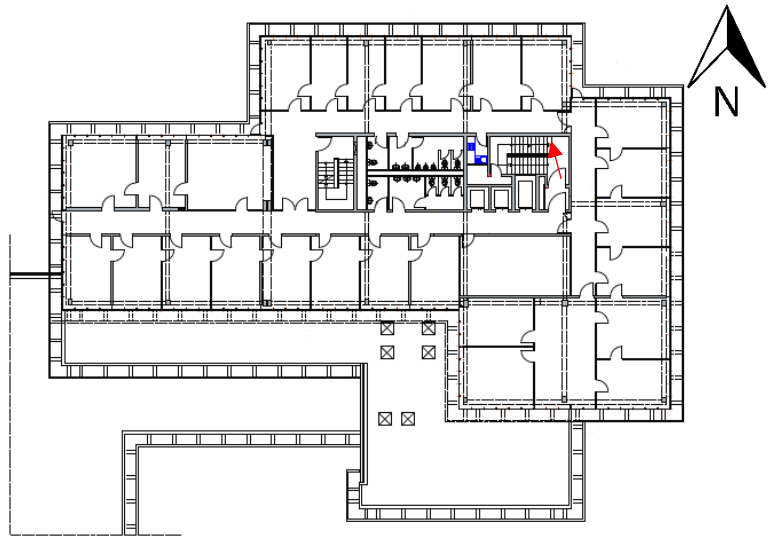
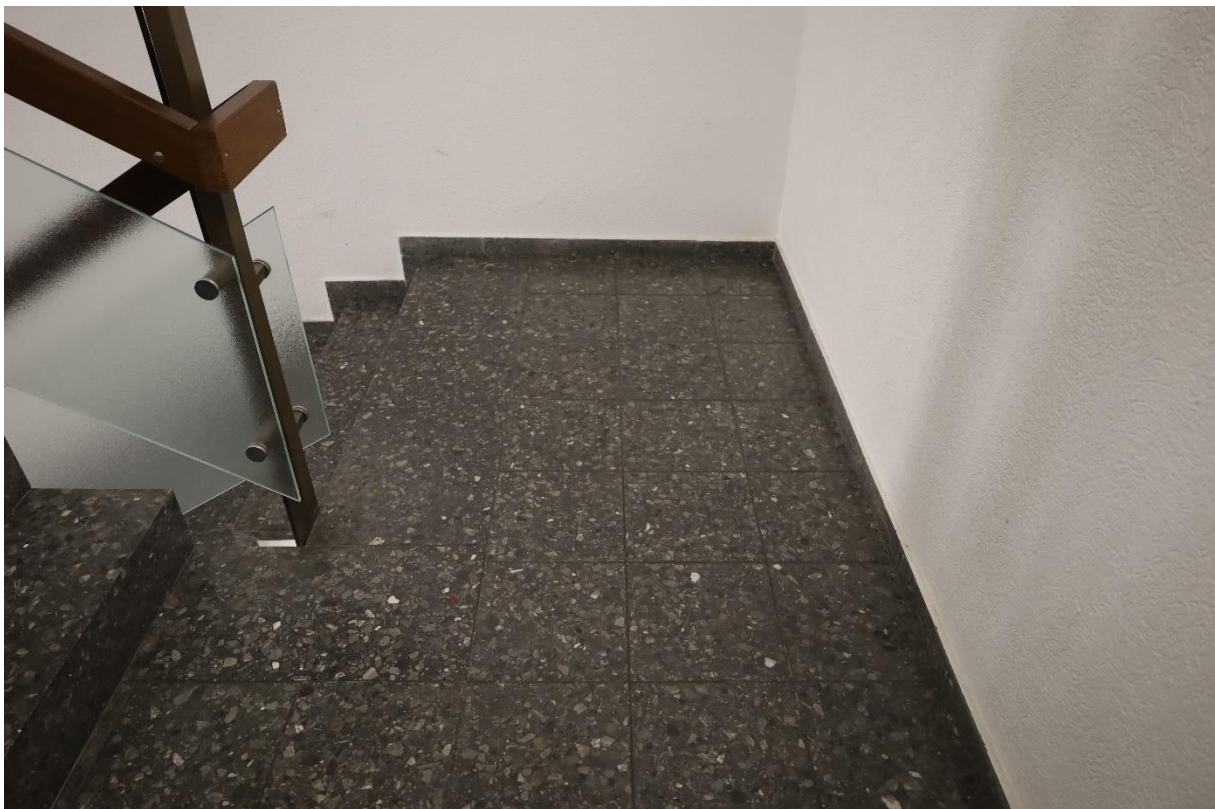
-Ansicht auf den quadratischen Kunststeinfußboden, der in jedem Treppenhaus verlegt ist

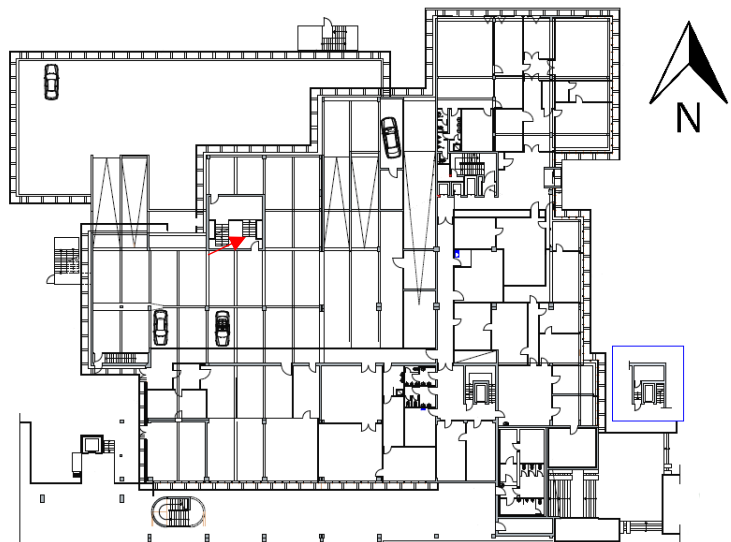
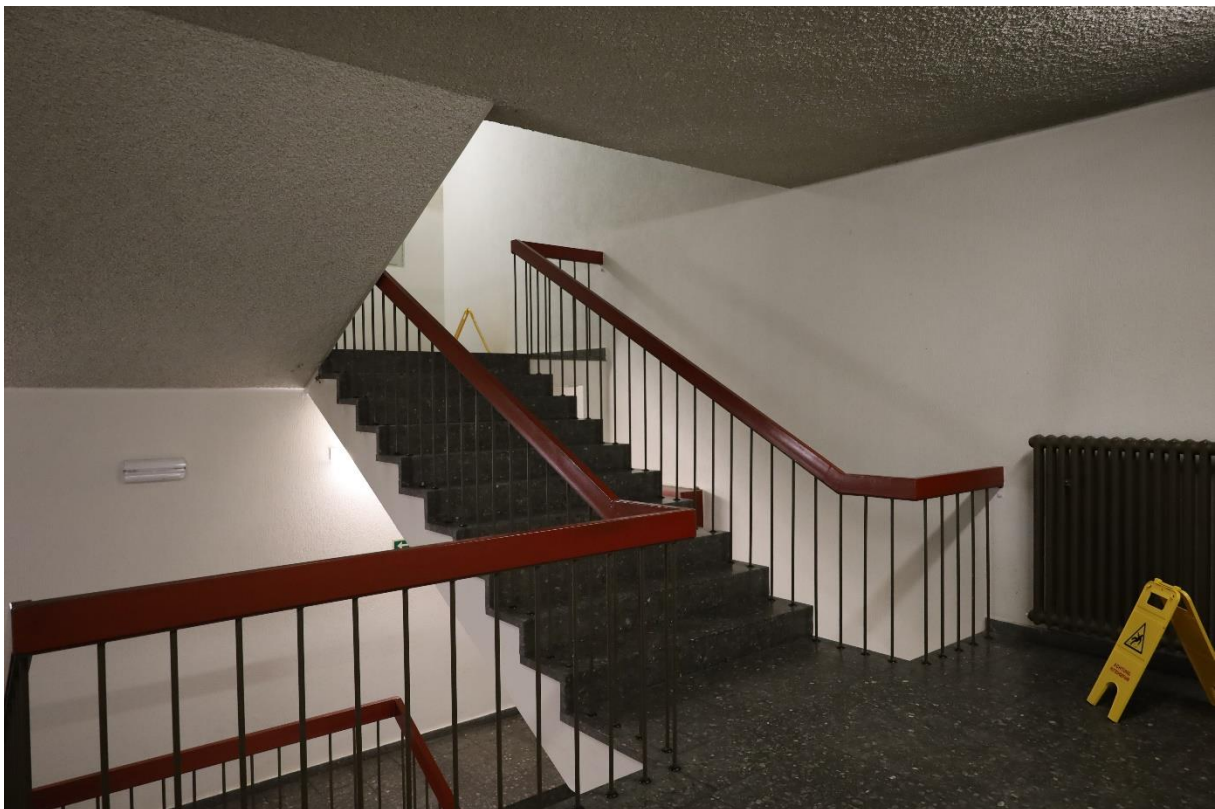
Das östliche Treppenhaus geht von Etage U1 1,5 Etagen tiefer in die versetzte U2, unter dem Eingangsbereich und geht in die Flure der unteren Geschosse. Dieses Treppenhaus ist sehr schmal, hat nur eine Breite von 86 cm und einen ungleichmäßigen von oben nach unten verlaufenden Strukturrillenputz an den Wänden. Jedoch hat dieses Treppenhaus einen kleinen Lastenaufzug. Das westliche Treppenhaus führt zum Parkdeck und Parkhaus, ist eine große offene Halle mit großen Podesten und breiten, freien Treppen. Die Treppen sind 168 cm breit, haben auf jeder Treppenstufe links und rechts jeweils zwei dünne braune Rundstäbe die einen rot lackierten Metallhandlauf halten (s. Abb. 248 und Abb. 249).

- Ansicht im Treppenhaus bei den Treppen die zum Parkhaus gehen
- Geländer ist rot gestrichen
