# Restauratorische Dokumentation

## des Rathauses I Iserlohn

Objekt: Rathaus I der Stadt Iserlohn

Die folgende Dokumentation hatte als Titel: „Erstellung einer Dokumentation als Sekundärquelle über den Baubestand des Rathauses I, Schillerplatz 7 in Iserlohn anlässlich des geplanten Abbruchs“ und hat die interne Vergabenummer der Stadtverwaltung Iserlohn: 233/21.

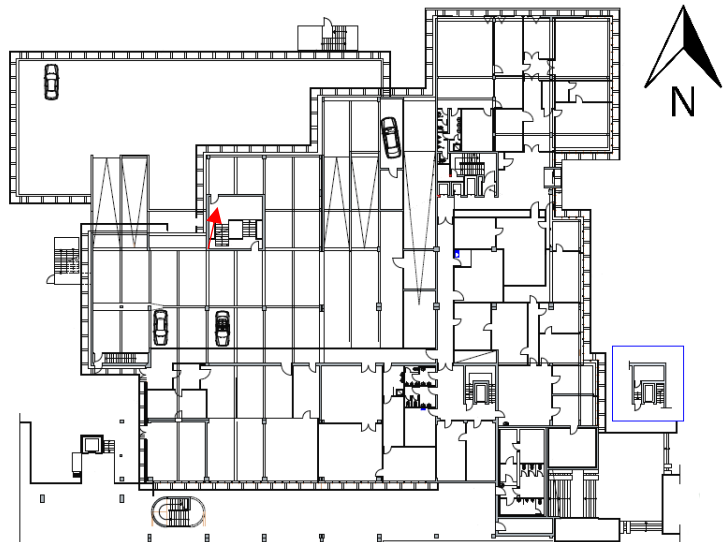
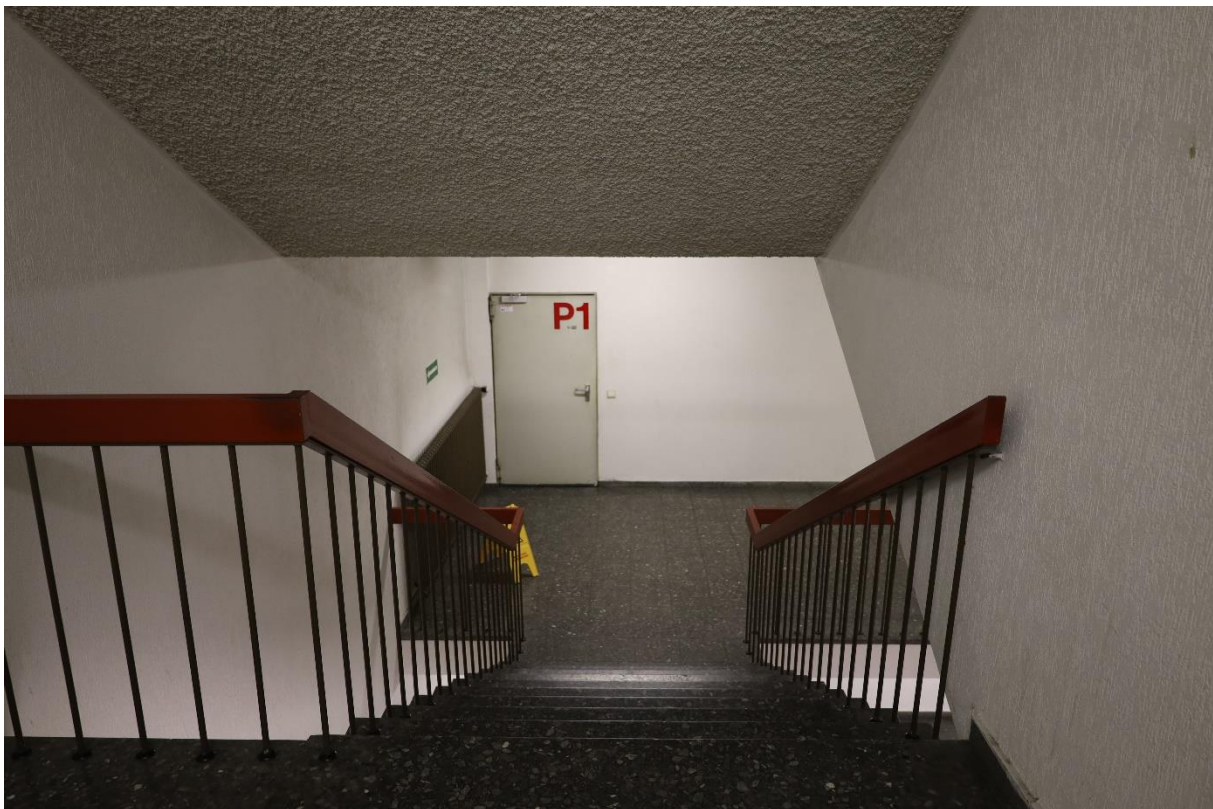
Das östliche Treppenhaus geht von Etage U1 1,5 Etagen tiefer in die versetzte U2, unter dem Eingangsbereich und geht in die Flure der unteren Geschosse. Dieses Treppenhaus ist sehr schmal, hat nur eine Breite von 86 cm und einen ungleichmäßigen von oben nach unten verlaufenden Strukturrillenputz an den Wänden. Jedoch hat dieses Treppenhaus einen kleinen Lastenaufzug. Das westliche Treppenhaus führt zum Parkdeck und Parkhaus, ist eine große offene Halle mit großen Podesten und breiten, freien Treppen. Die Treppen sind 168 cm breit, haben auf jeder Treppenstufe links und rechts jeweils zwei dünne braune Rundstäbe die einen rot lackierten Metallhandlauf halten (s. Abb. 248 und Abb. 249).

- Ansicht im Treppenhaus bei den Treppen die zum Parkhaus gehen
- dünne braune Rundstäbe, die das rote Geländer halten

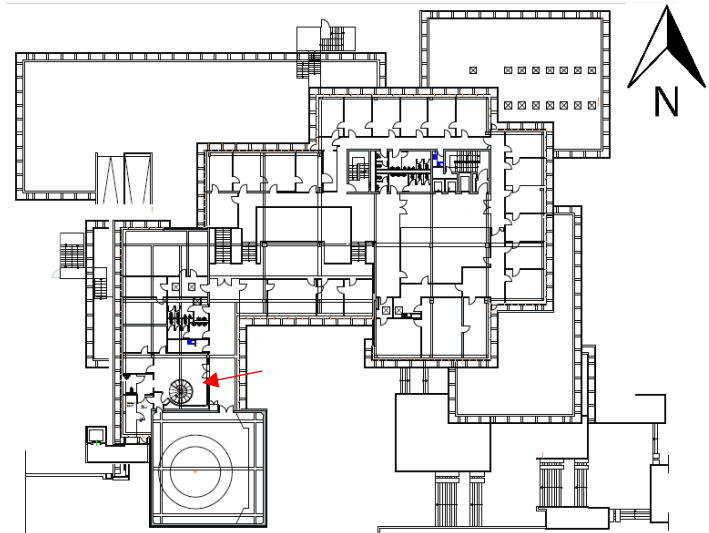
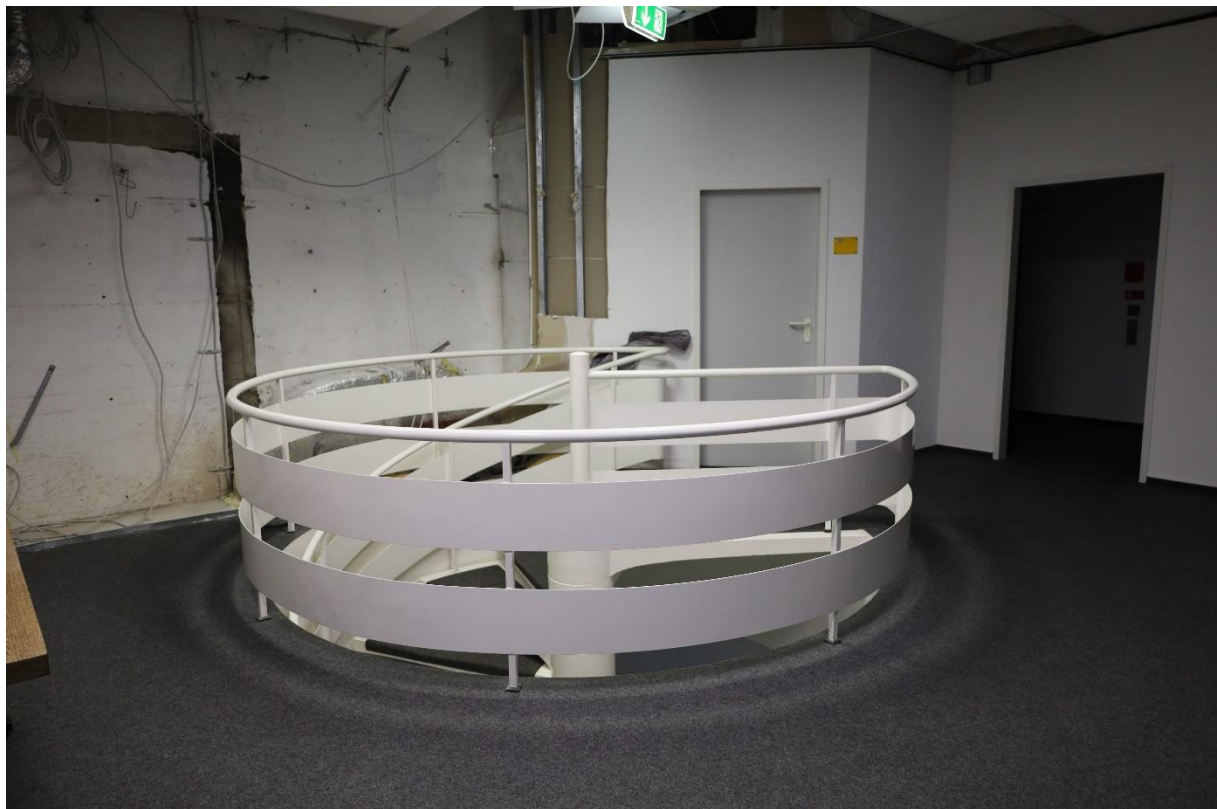
**Abb. 251:**  
-Ende der Wendeltreppe

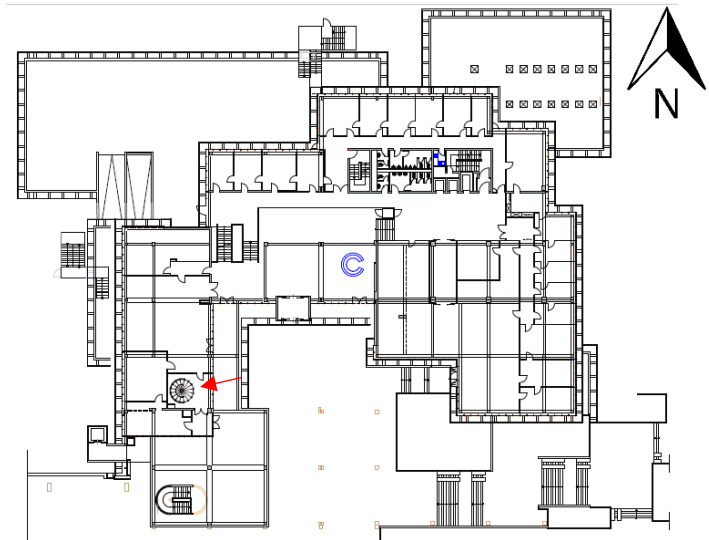
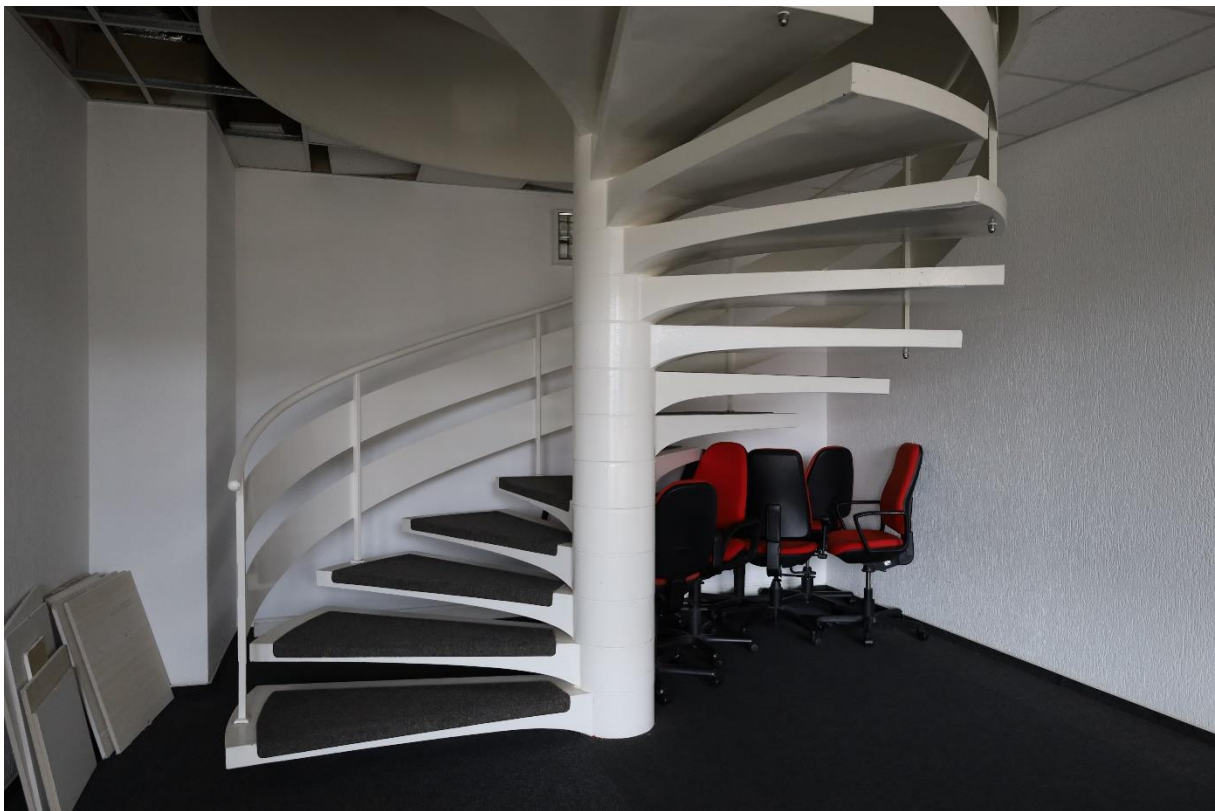
**Abb. 252:**  
-Anfang der Wendeltreppe

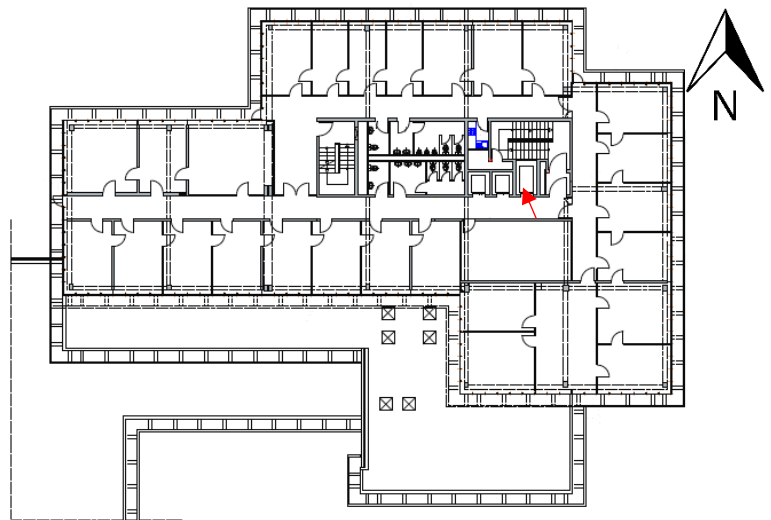
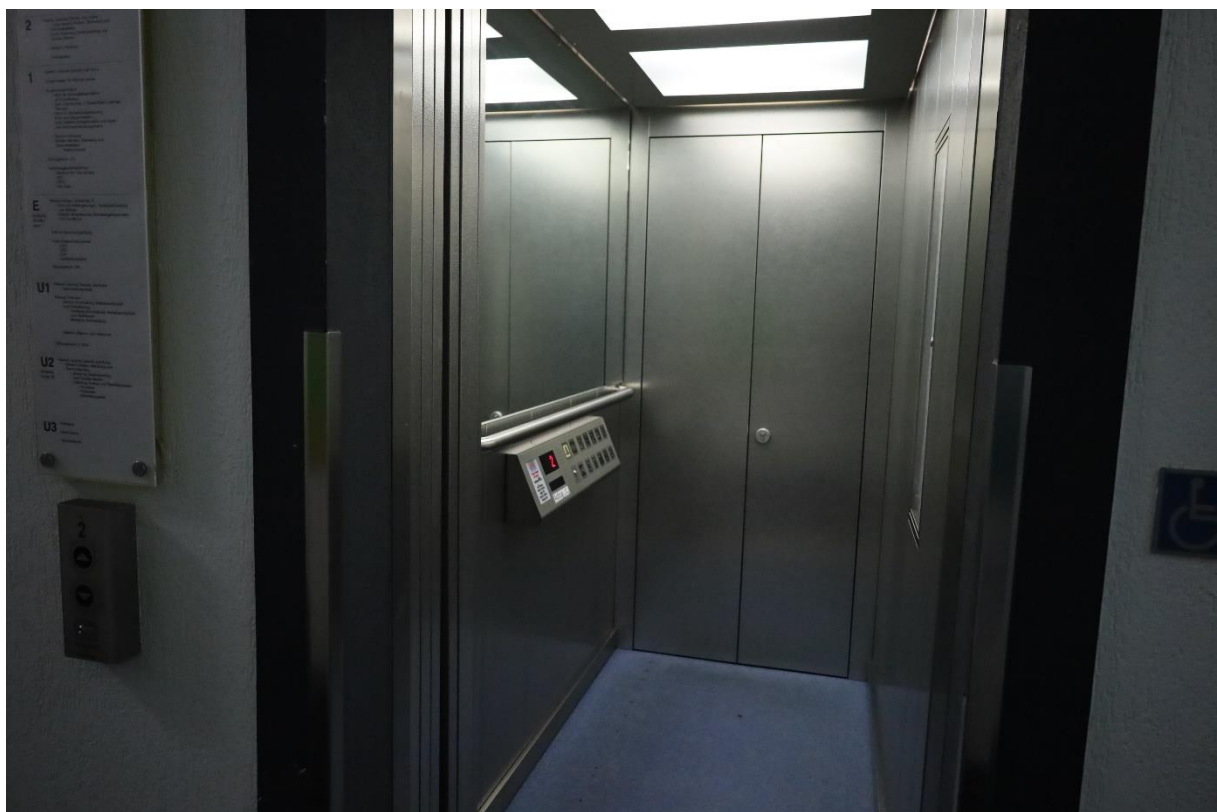
**Abb. 253:**  
-einer von drei Fahrstühlen

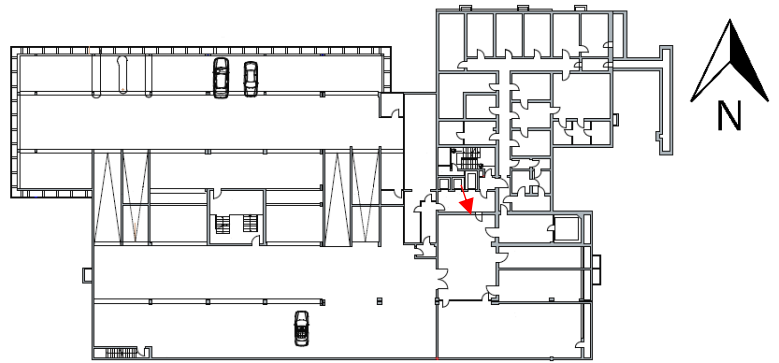
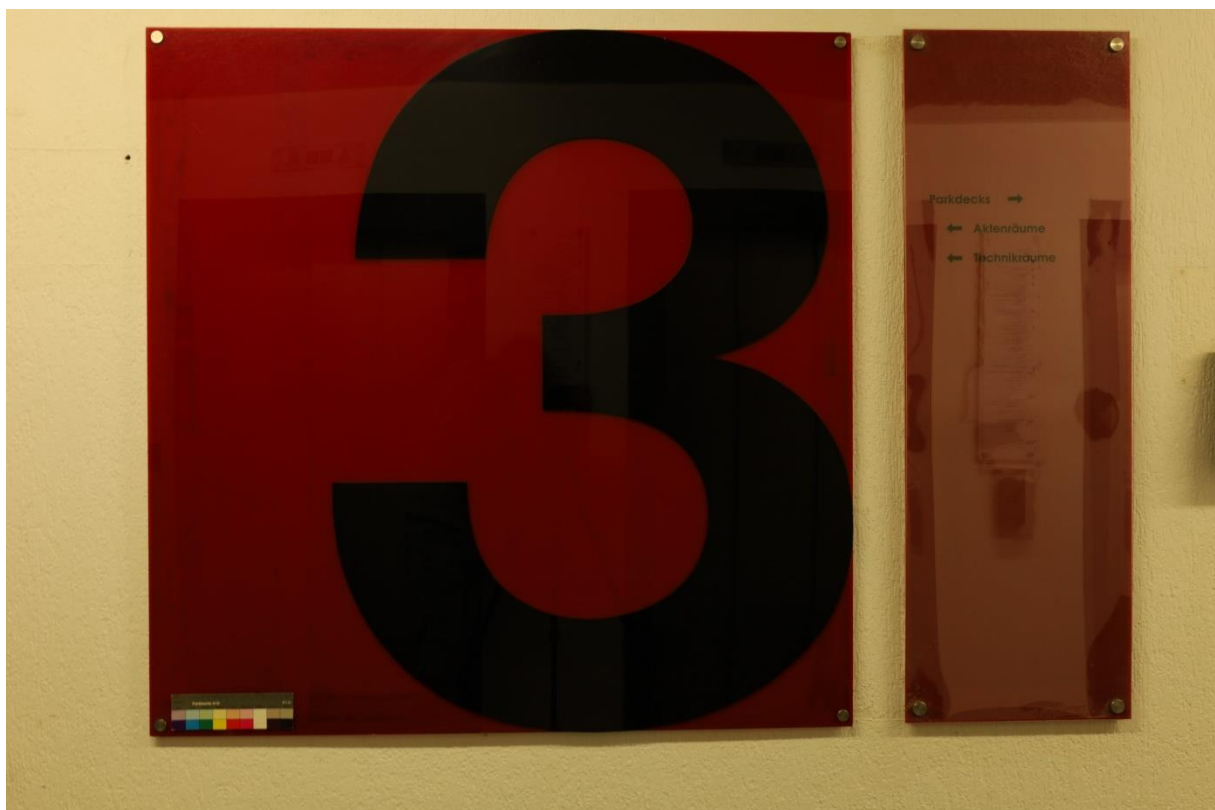
**Abb. 254:**  
-Geschosstafel 3. UG

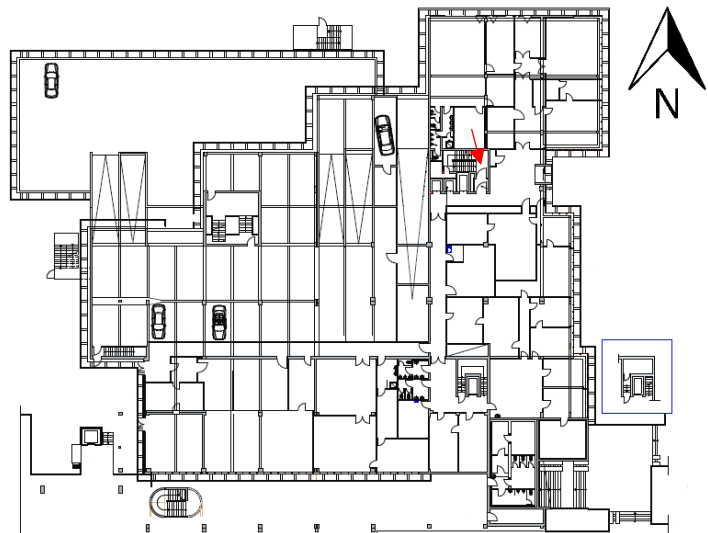
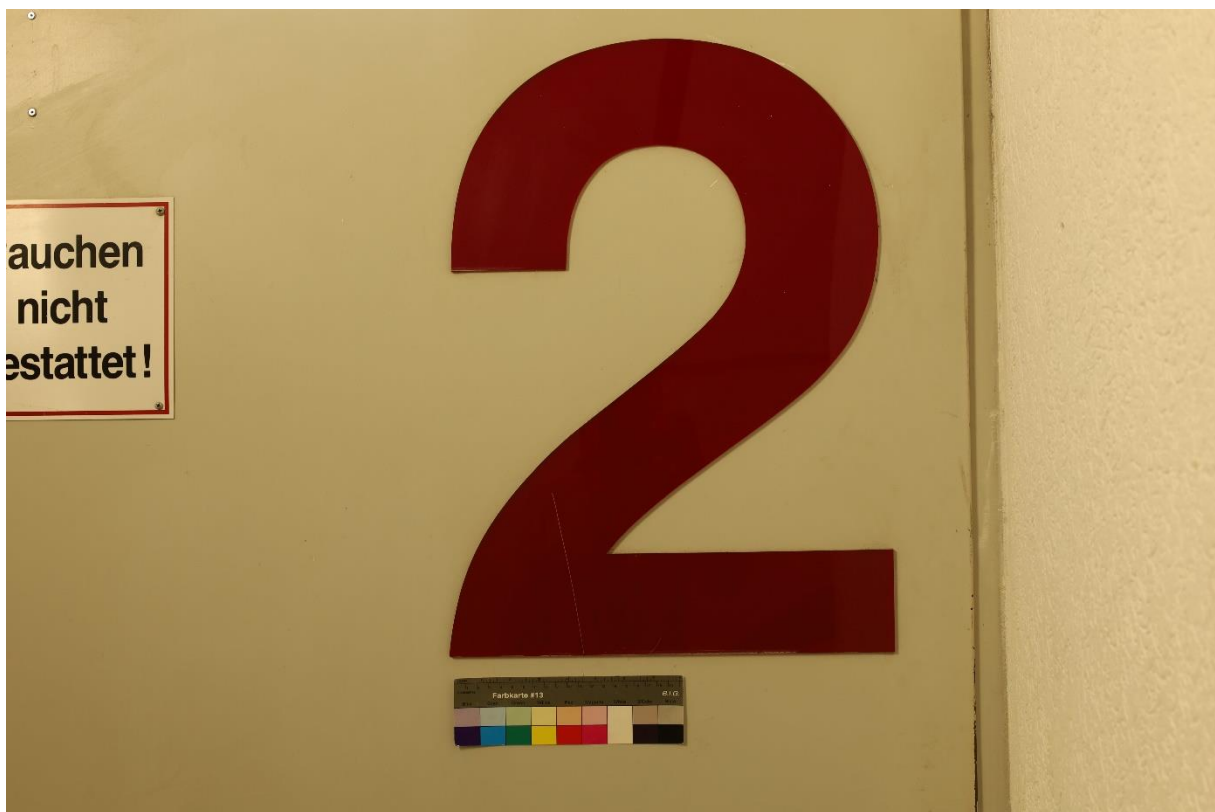
## Abb. 255:

-Geschosszahl identisch mit der Zahl bei den Fahrstühlen

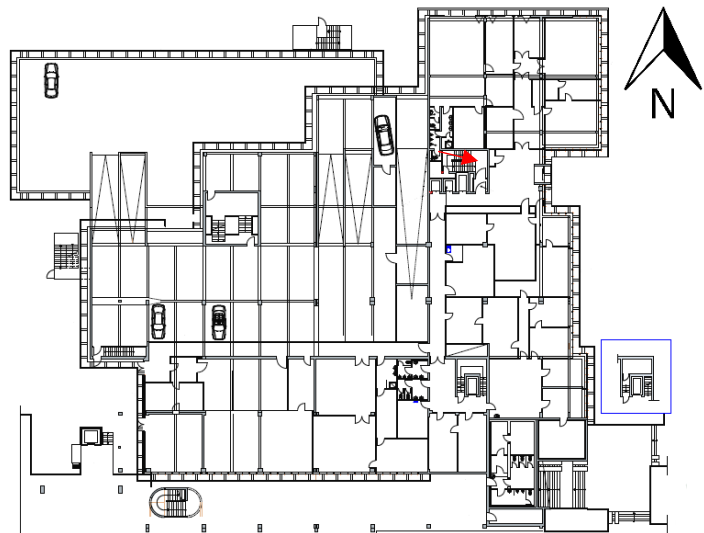
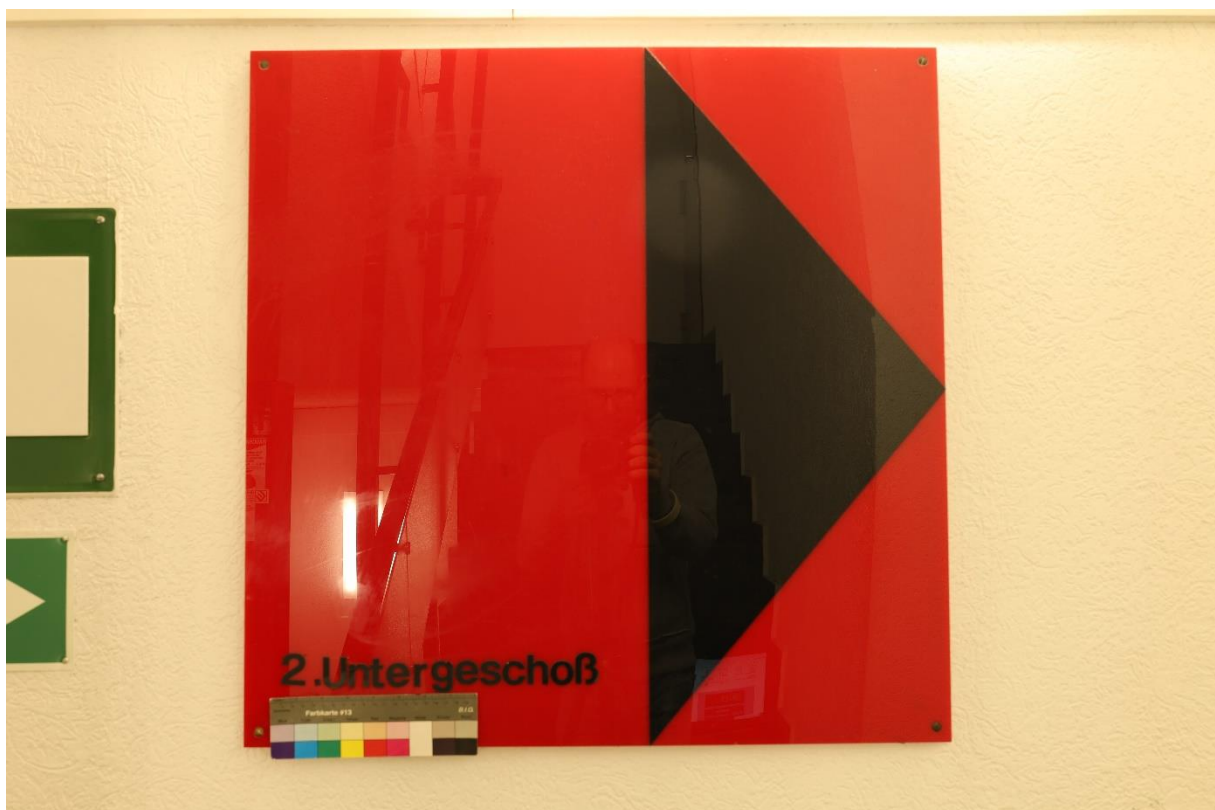
**Abb. 256:**  
-Tafelfarbe aller Tafeln des Geschosses

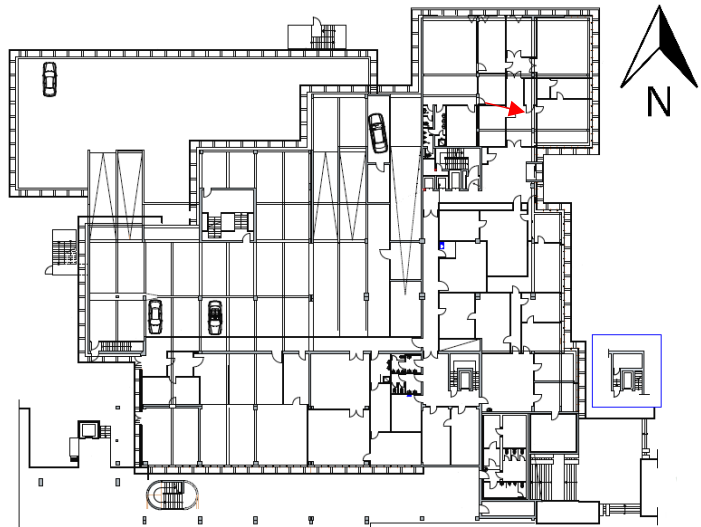
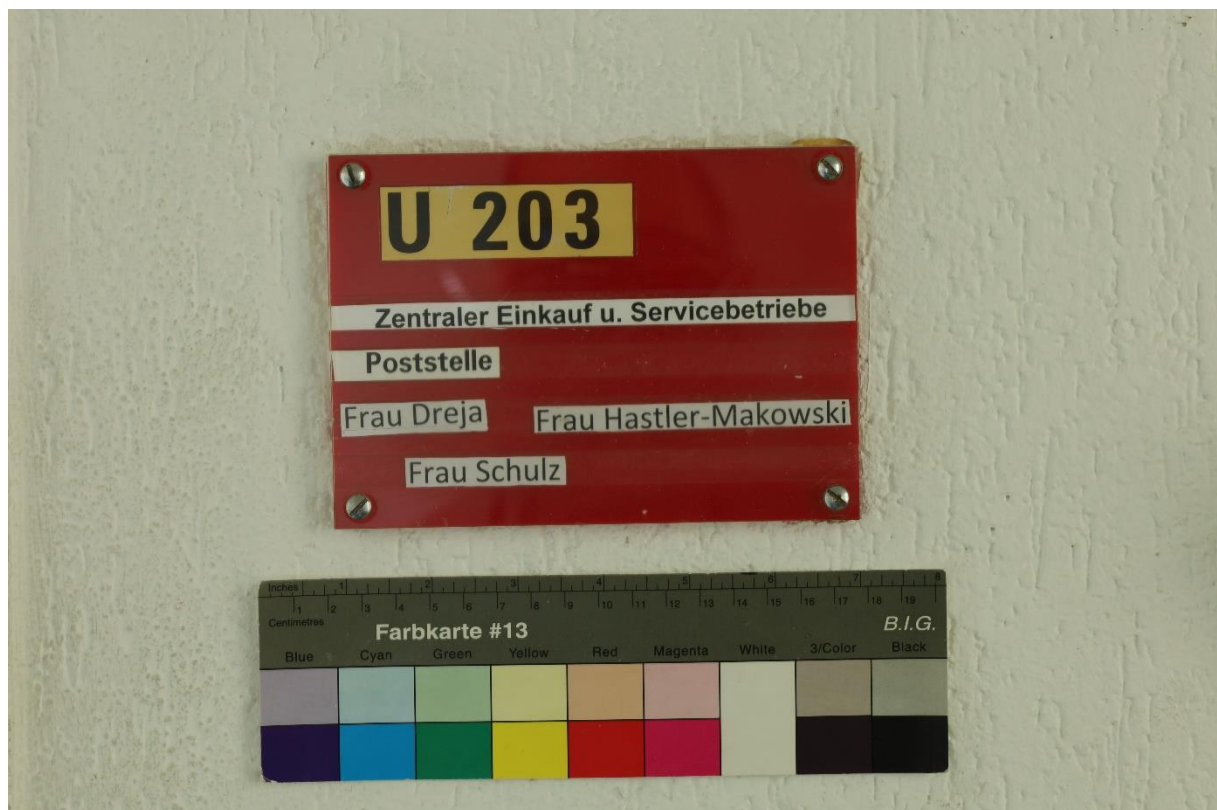
**Abb. 257:**  
-Raumtafel des 2. UG

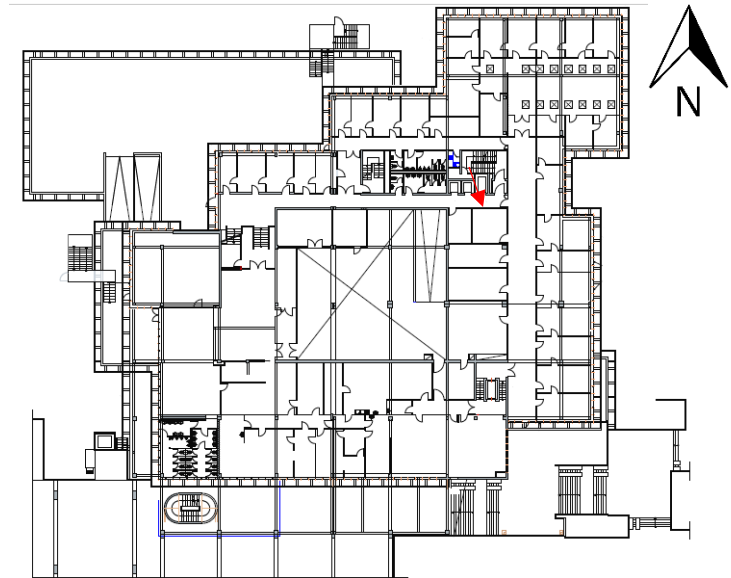
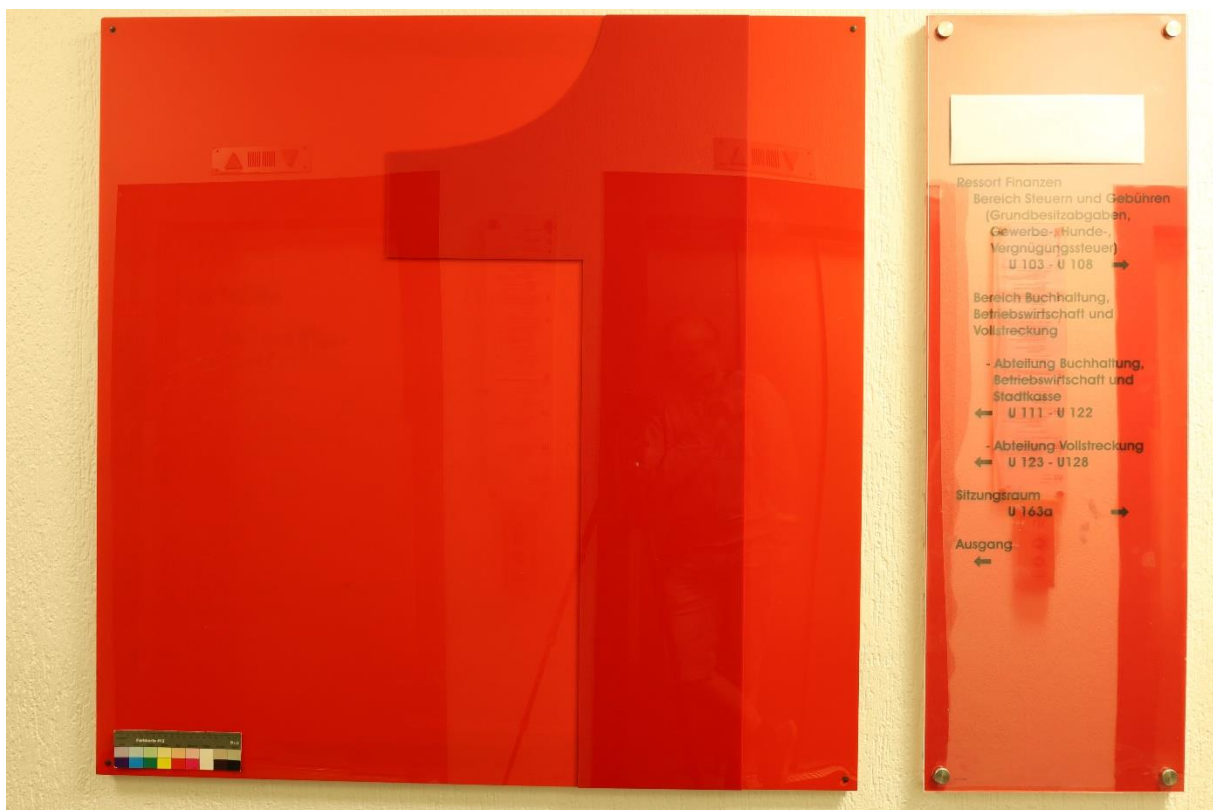
**Abb. 258:**  
-Geschosstafel 1. UG

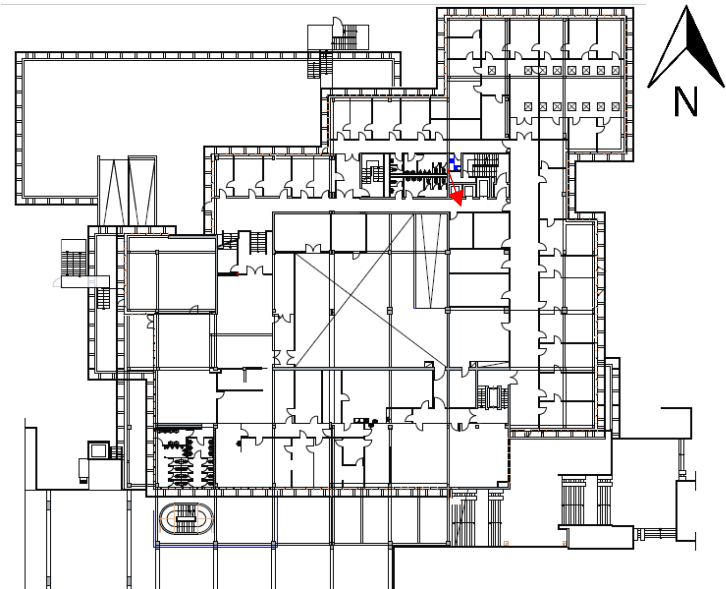
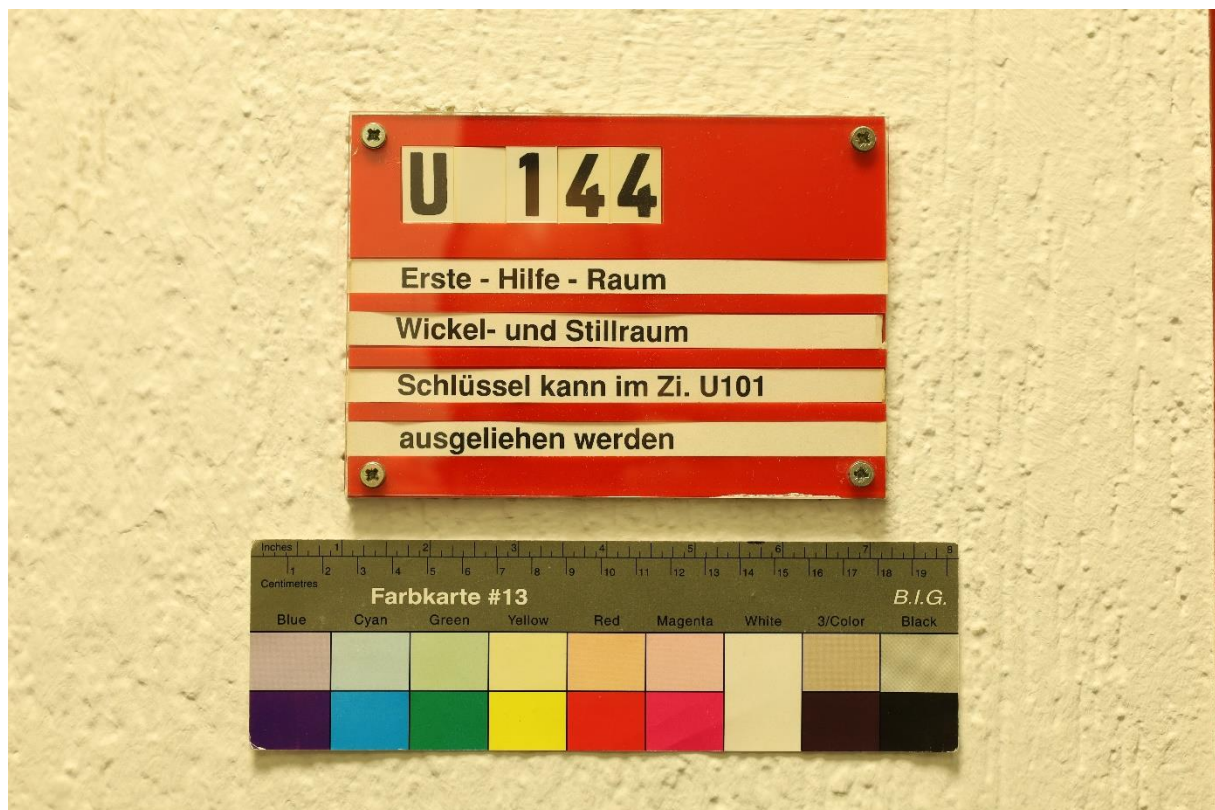
**Abb. 259:**  
-Raumtafel 1. UG

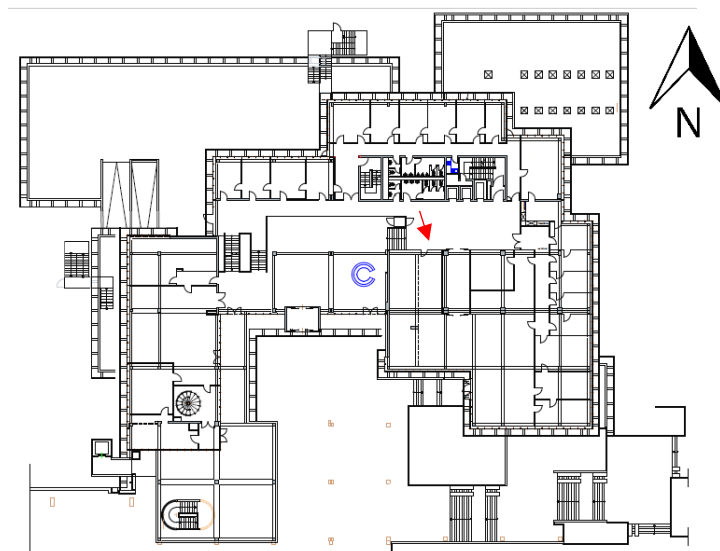
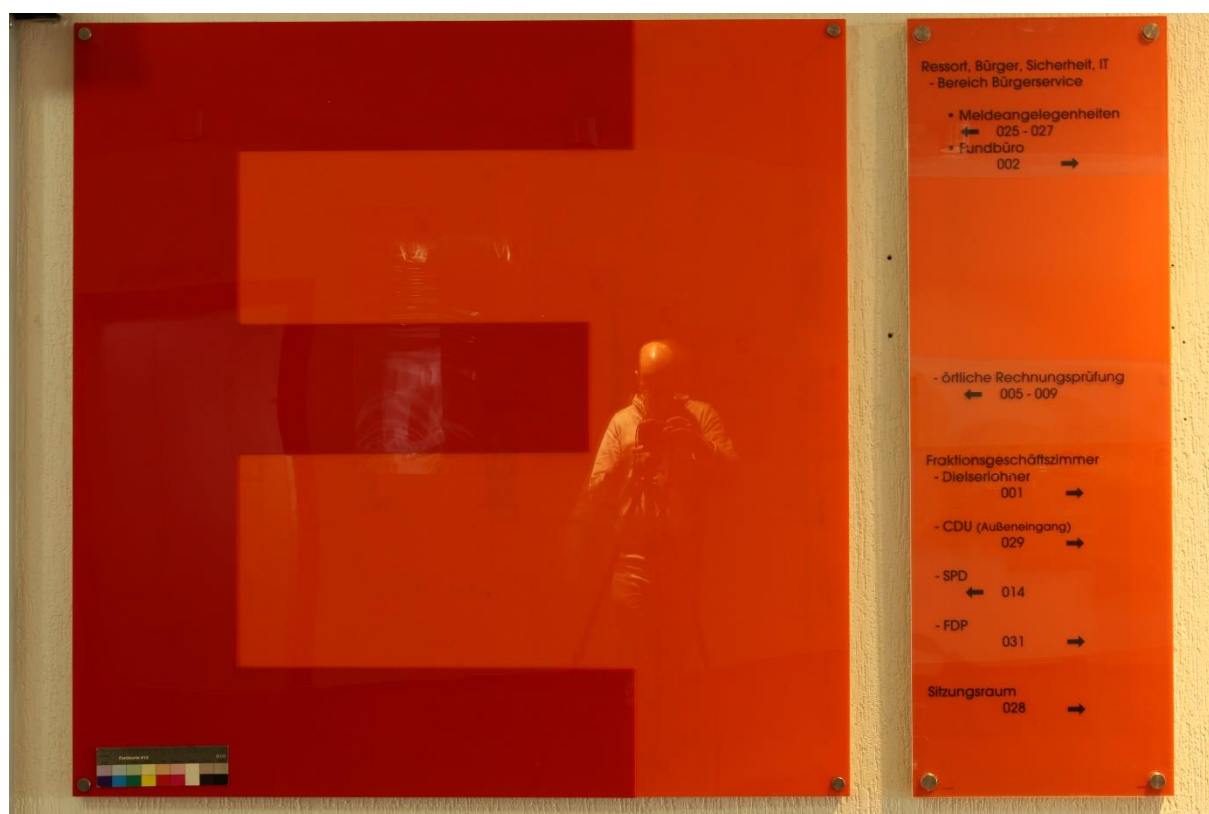
**Abb. 260:**  
-Geschosstafel EG

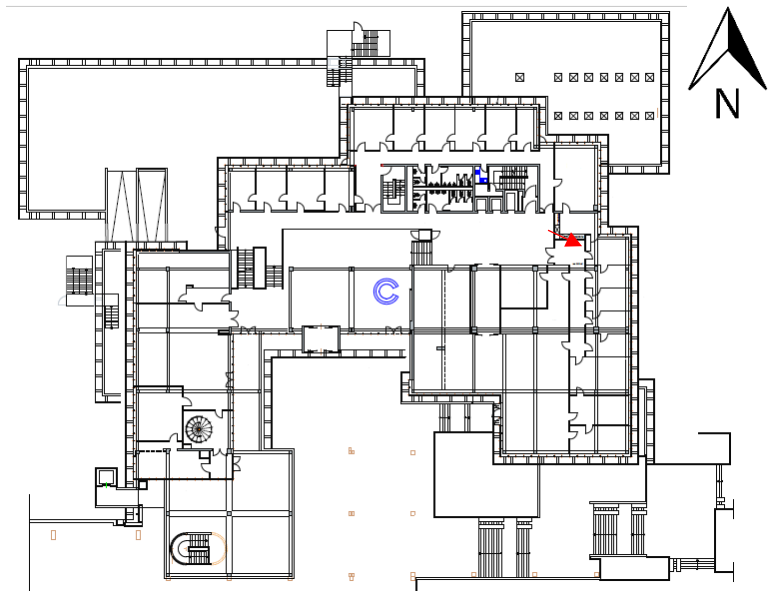
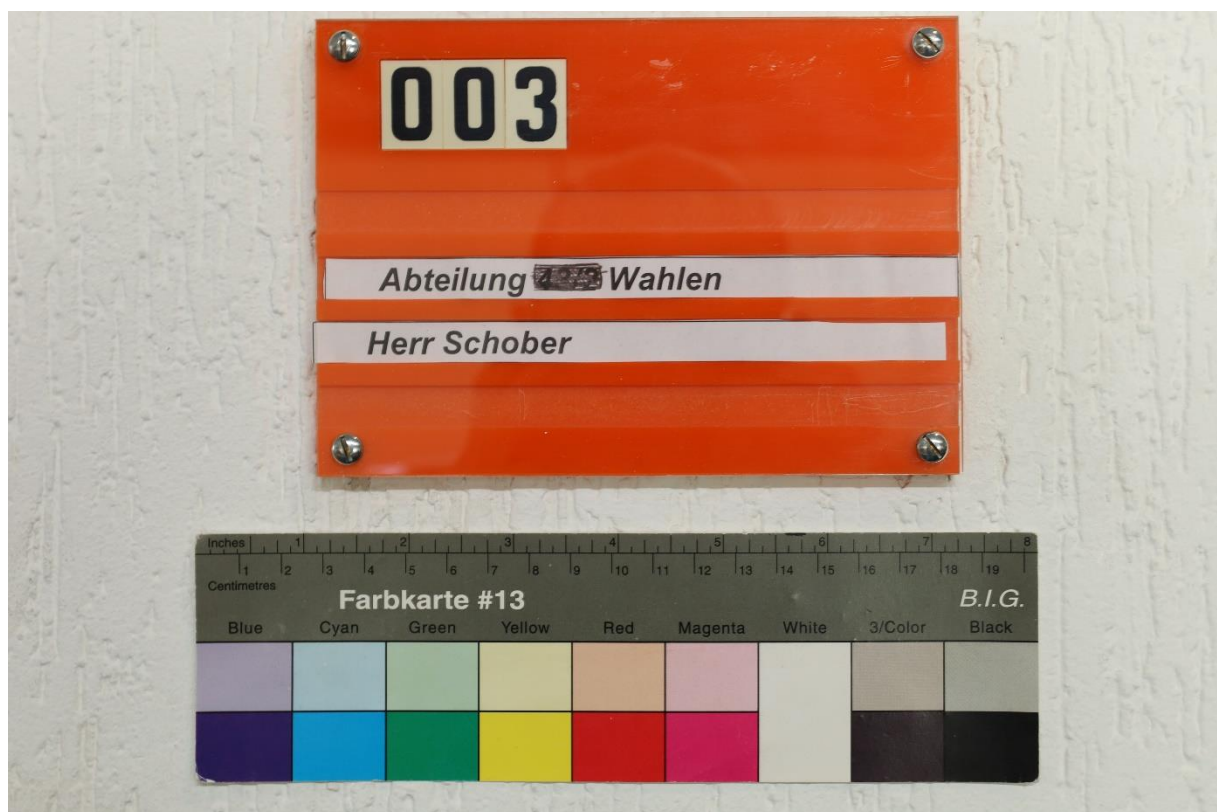
**Abb. 261:**  
-Raumtafel EG

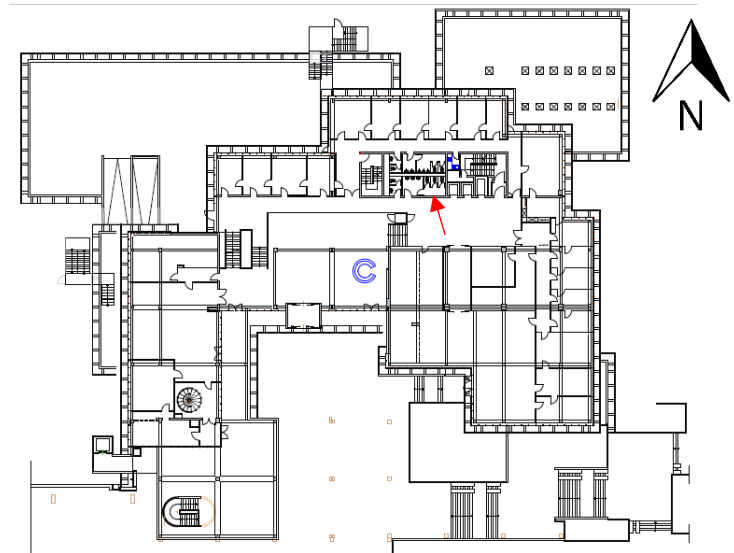
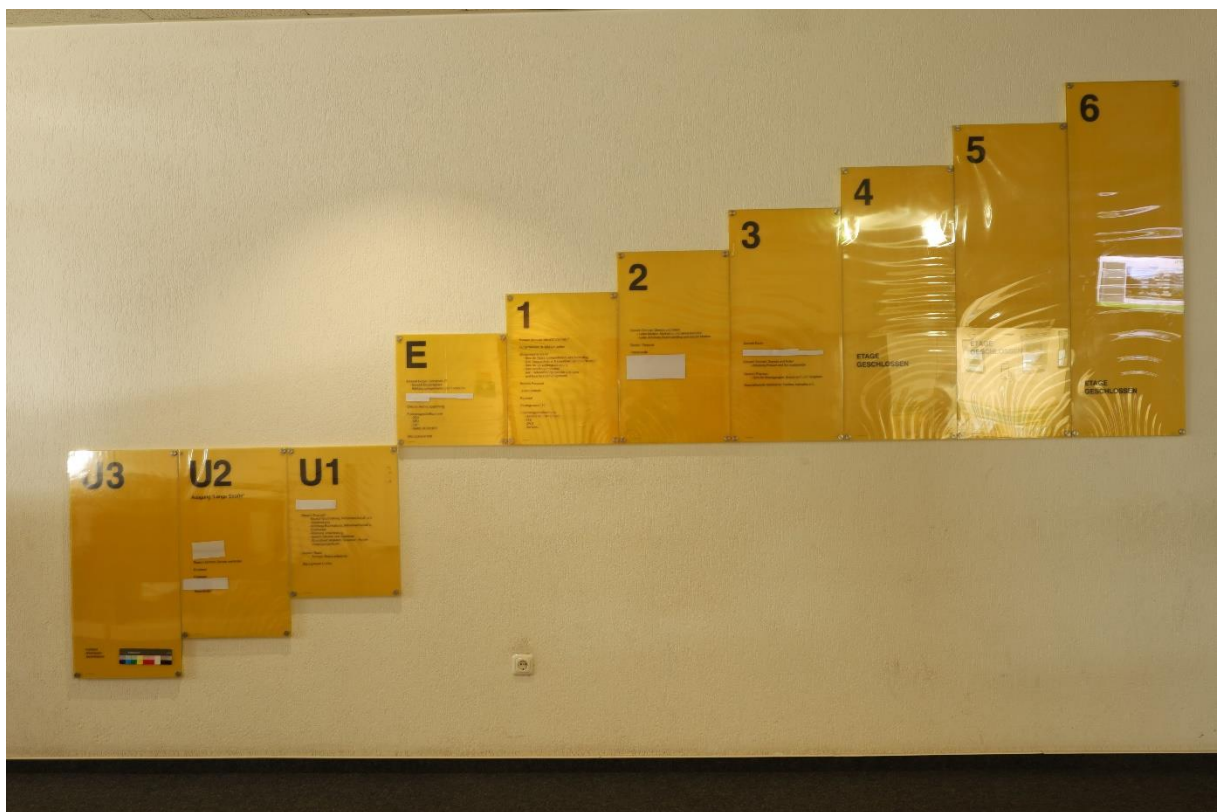
### Abb. 262:

-Etagenleitsystem im Erdgeschoss neben den Fahrstühlen

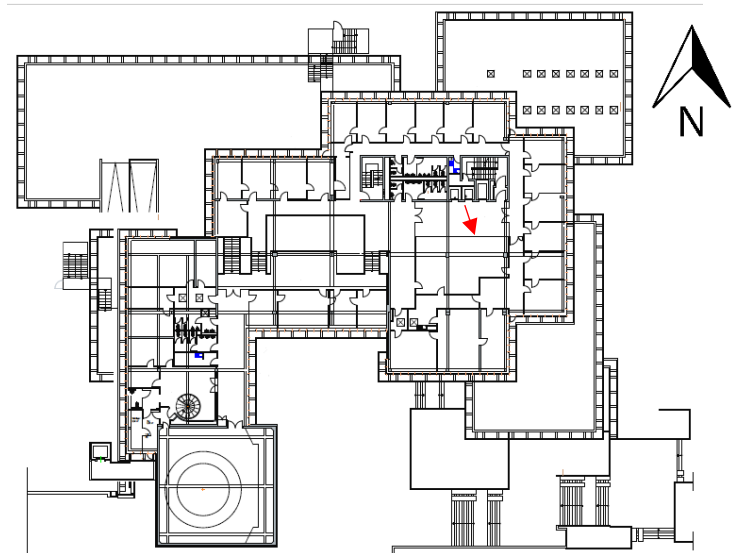
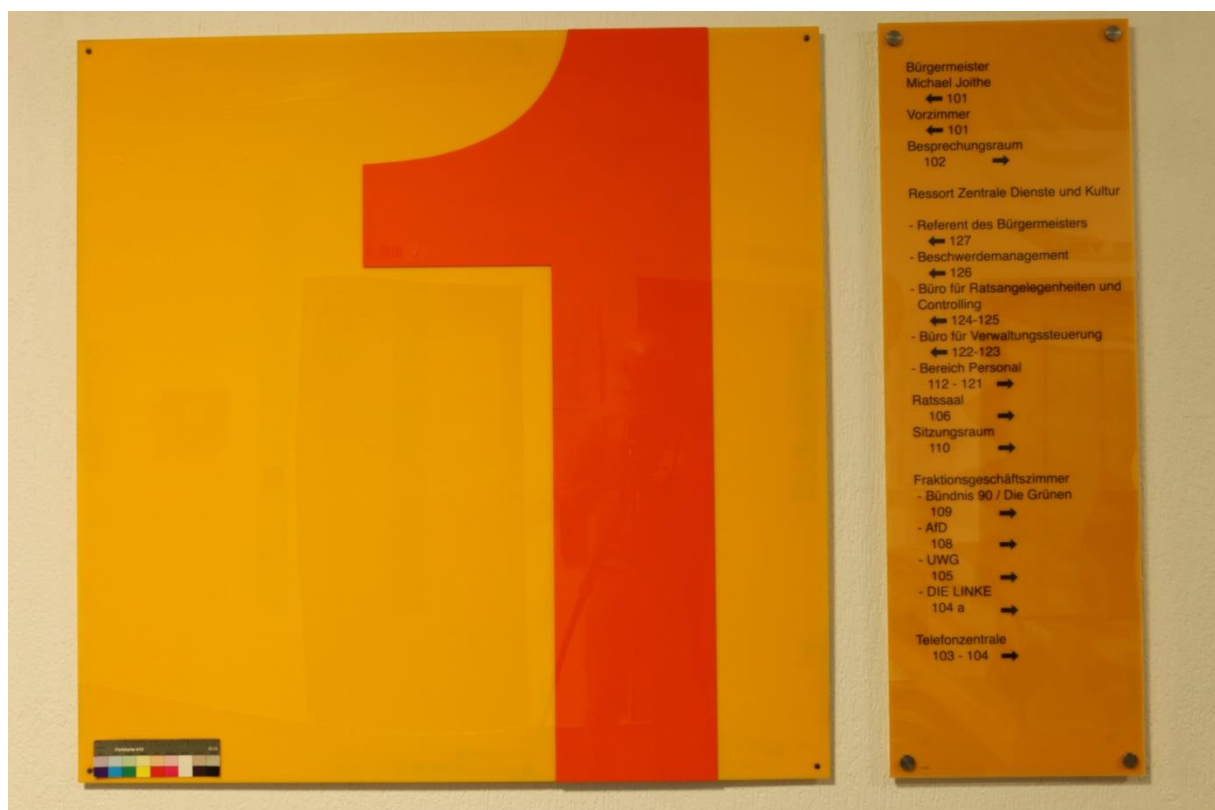
**Abb. 263:**  
-Geschosstafel 1. OG

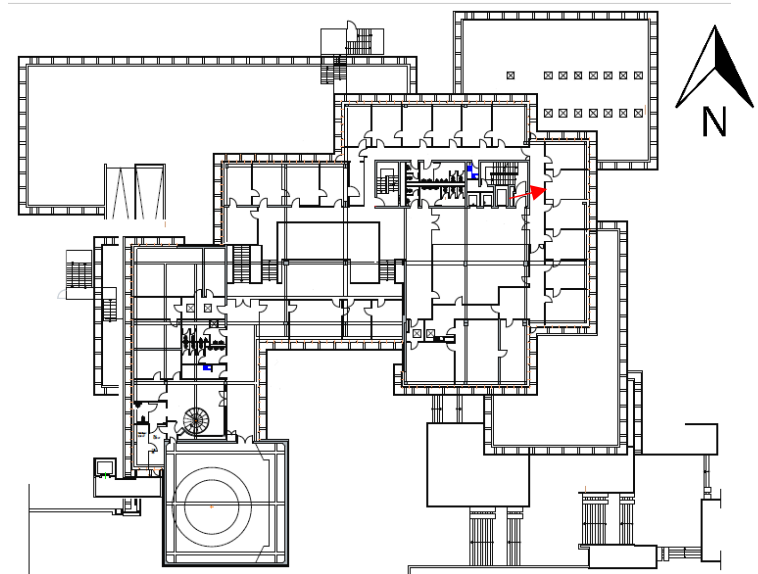
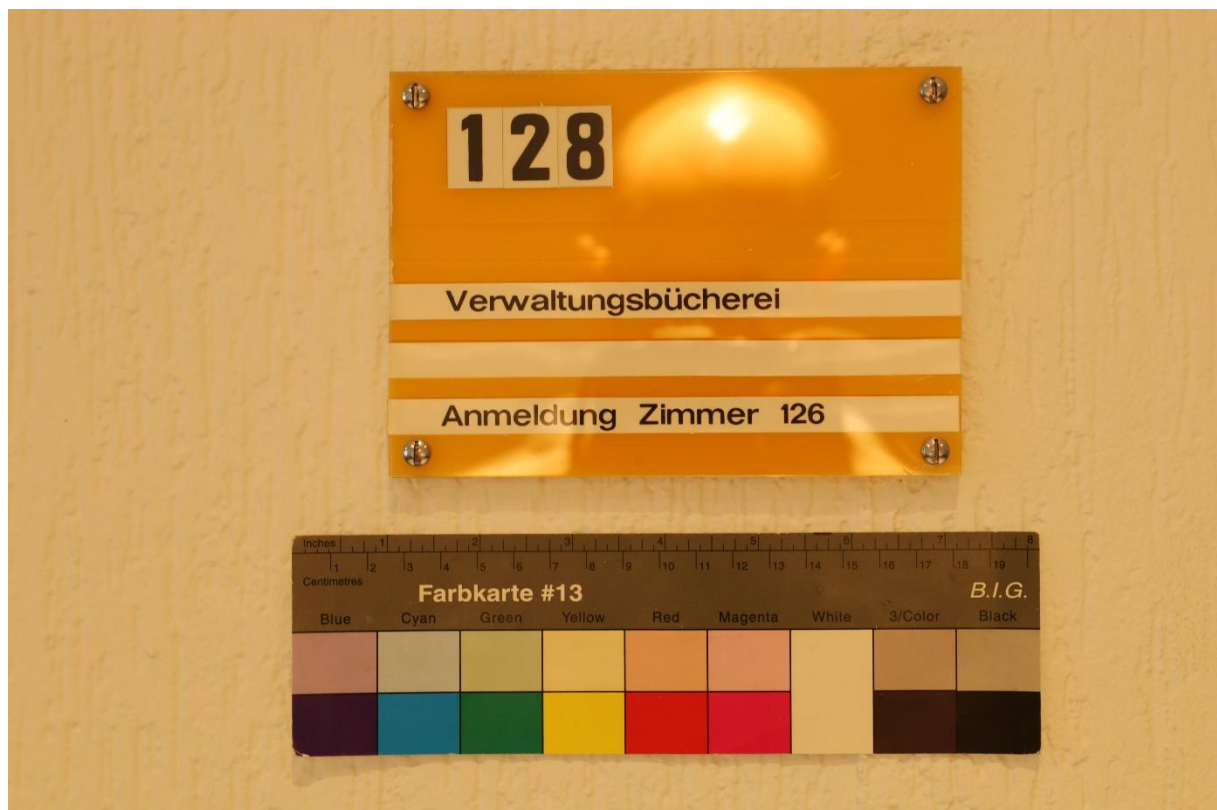
**Abb. 264:**  
-Raumtafel 1. OG

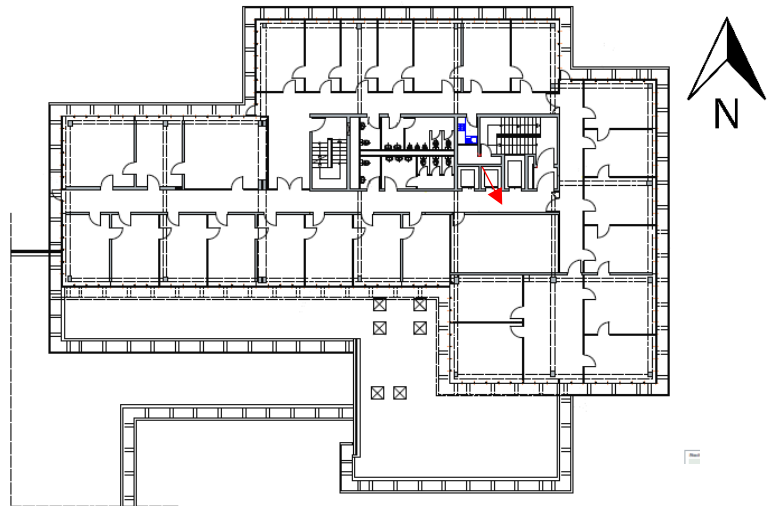
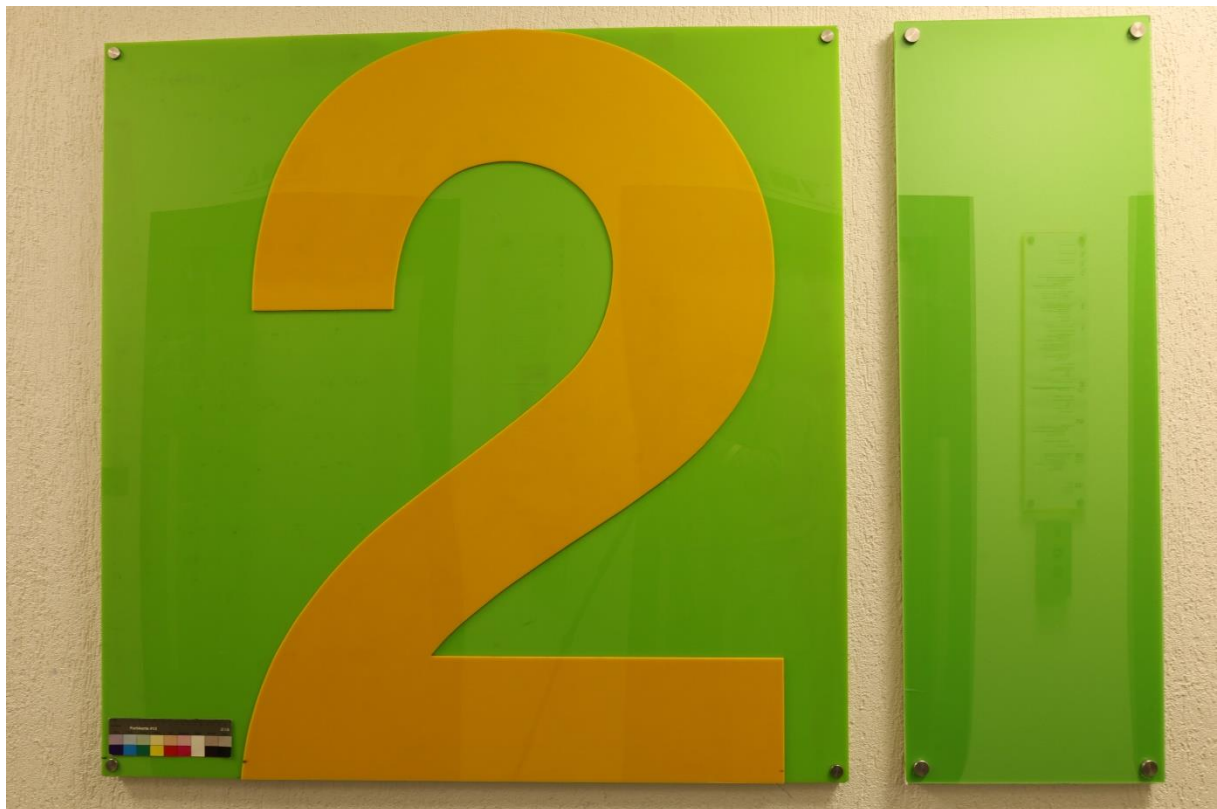
**Abb. 265:**  
-Geschosstafel 2. OG
