# Restauratorische Dokumentation

## des Rathauses I Iserlohn

Objekt: Rathaus I der Stadt Iserlohn

Die folgende Dokumentation hatte als Titel: „Erstellung einer Dokumentation als Sekundärquelle über den Baubestand des Rathauses I, Schillerplatz 7 in Iserlohn anlässlich des geplanten Abbruchs“ und hat die interne Vergabenummer der Stadtverwaltung Iserlohn: 233/21.

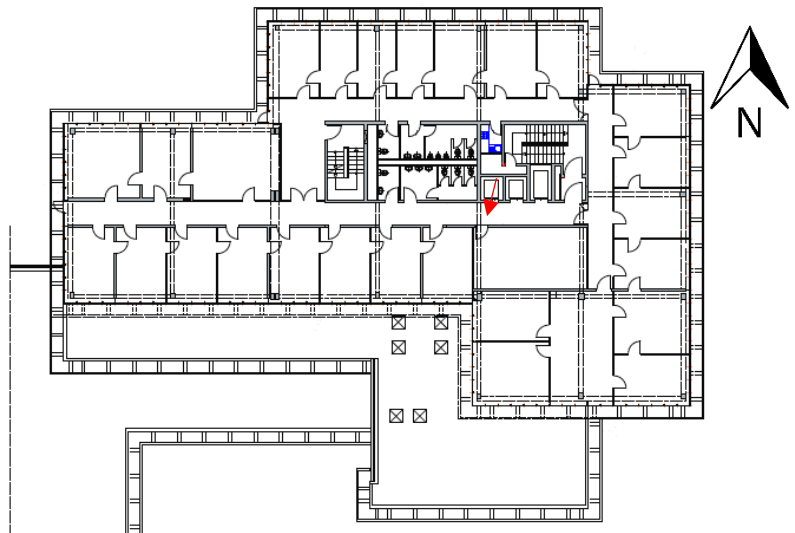
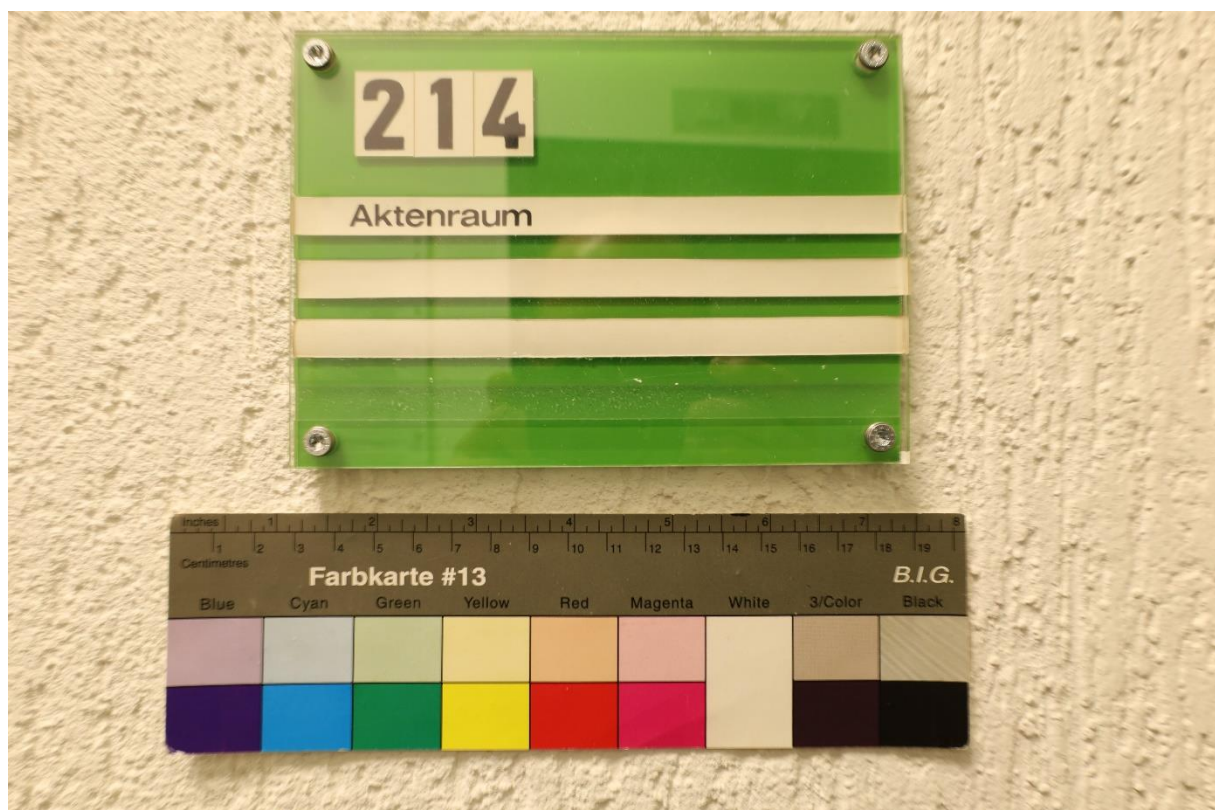
**Abb. 266:**  
-Raumtafel 2. OG

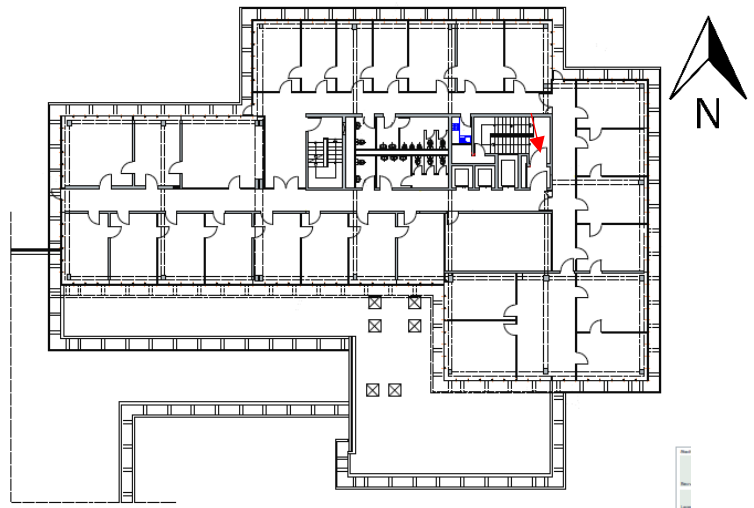
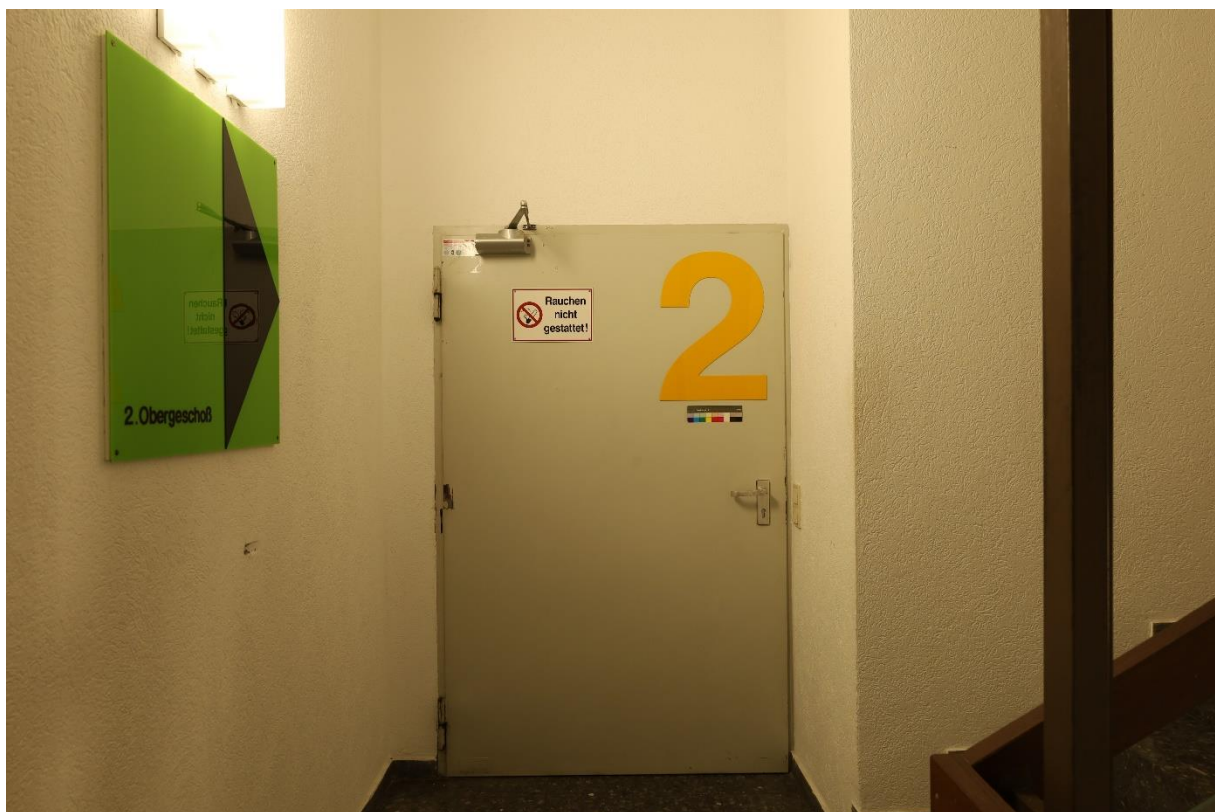
### **Abb. 267:**

-Zahl und Tafel im Treppenhaus im 2. OG sind identisch mit den Tafeln beim Fahrstuhl

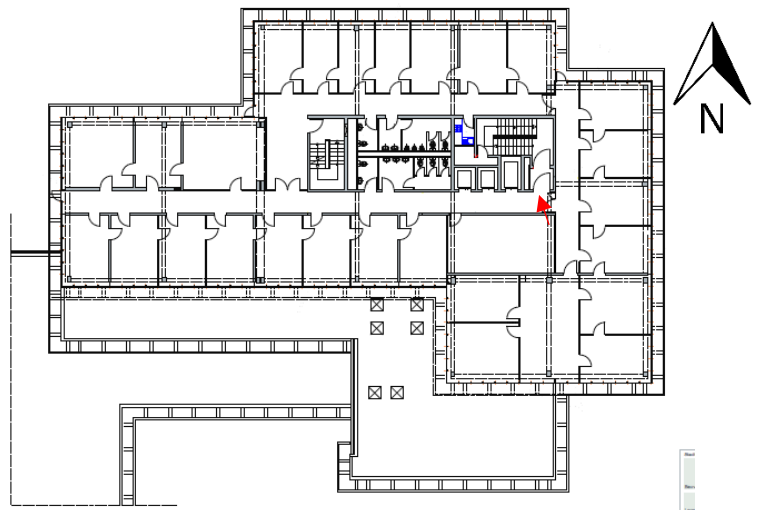
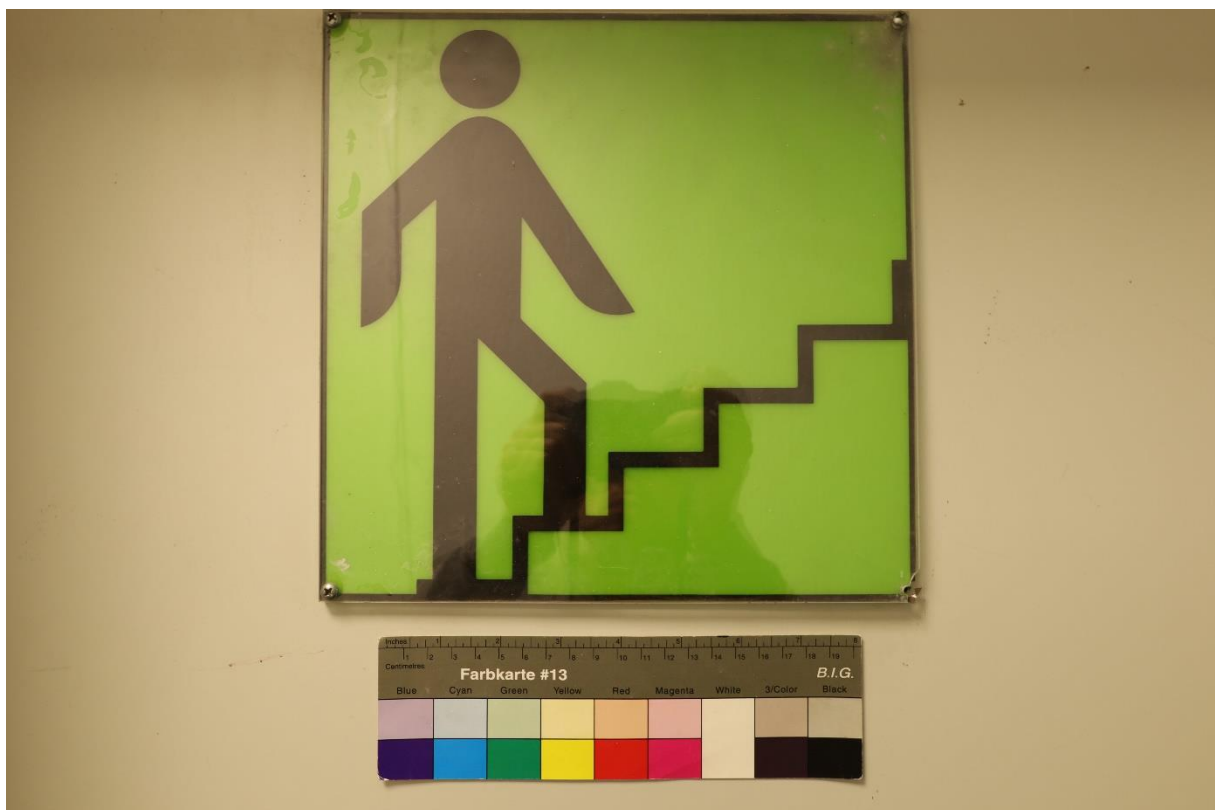
**Abb. 268:**  
-Tafel zum Treppenhaus im 2. OG

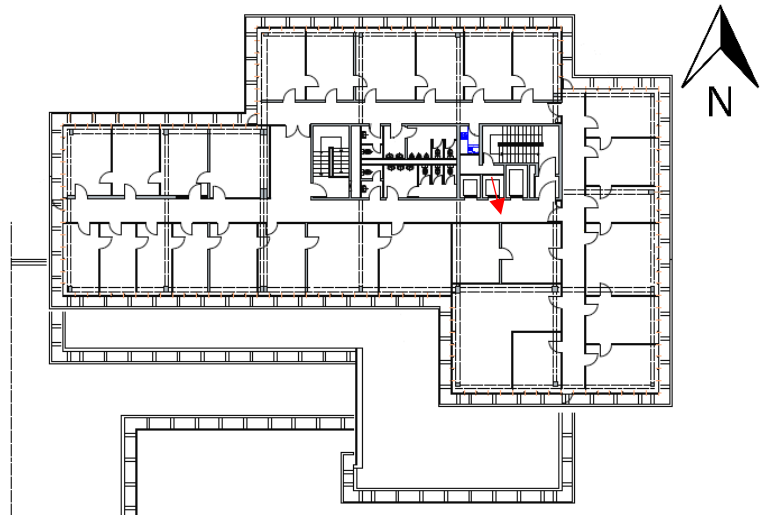
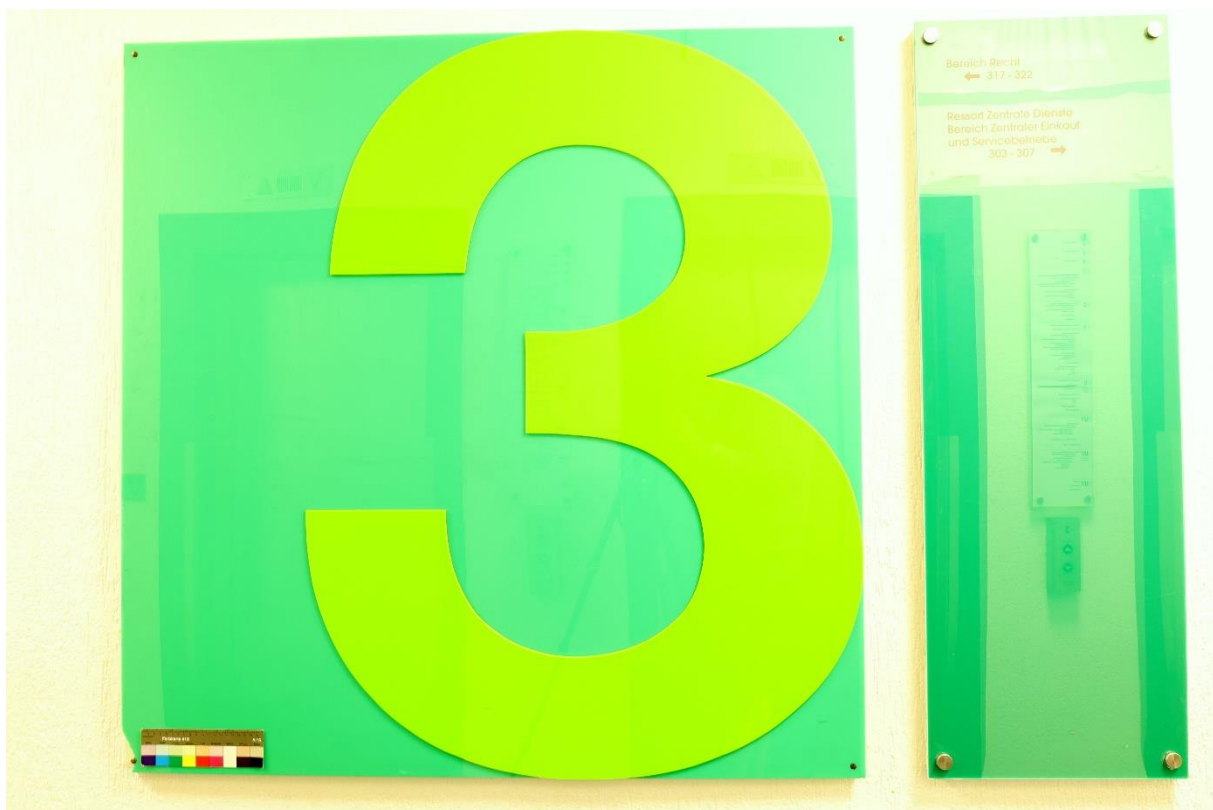
**Abb. 269:**  
-Geschosstafel 3. OG

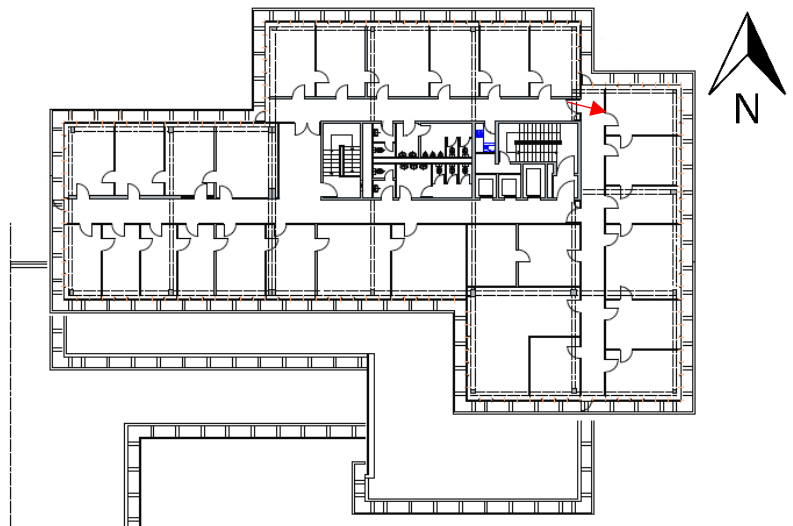
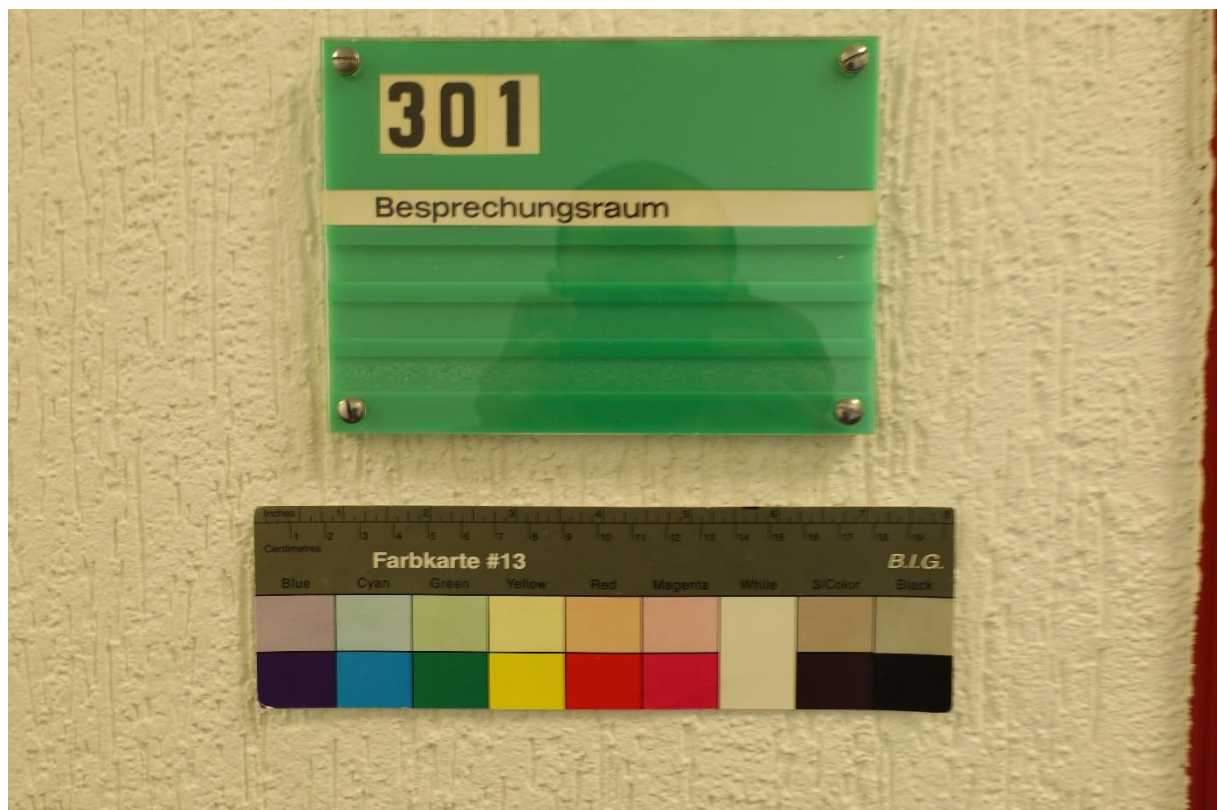
**Abb. 270:**  
-Raumtafel 3. OG

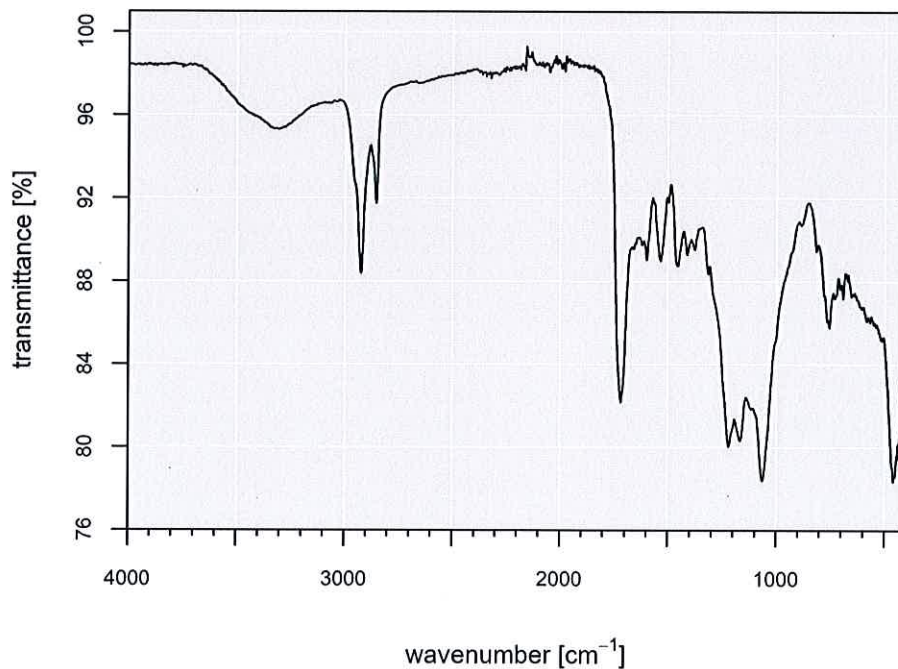
Probe 1:

Die Spektren von Probe 1 und 4 sind sich relativ ähnlich (ausgeprägtes Signal bei  $1535\text{--}1538\text{ cm}^{-1}$ , bei beiden kein Signal bei  $1119\text{--}1122\text{ cm}^{-1}$ , wie es bei Probe 2 und 3 beobachtet wird). Es kann in beiden Fällen von einer polyurethanbasierten Beschichtung ausgegangen werden (für Probe 4 wurde die größte Übereinstimmung (Korrelationsfaktor 0,71) für folgenden Stoff gefunden: *Pellethan 2102-75 A (thermoplastisches Polyurethan)*).

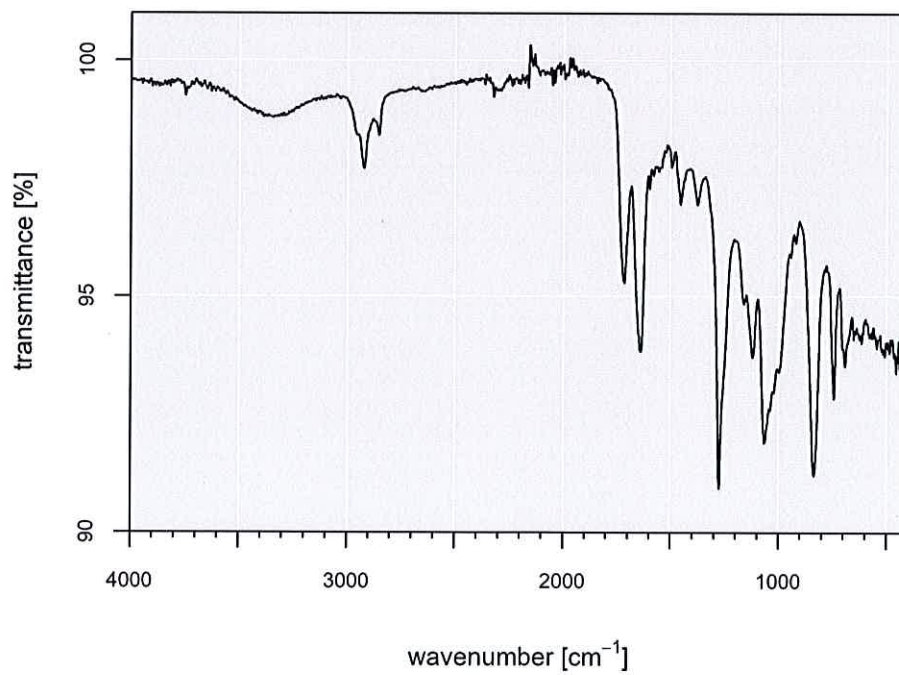
Probe 3:

Das Spektrum von Probe 3 weist als Alleinstellungsmerkmal ein ausgeprägtes Signal bei  $1642\text{ cm}^{-1}$  und  $1276\text{ cm}^{-1}$  auf. Ein Korrelationsfaktor von 0,72 mit der Referenzsubstanz *Regenerierte Cellulose (Cellophan)* stützt die Hypothese, dass es sich hier um eine cellulosenitratbasierte Beschichtung handeln könnte.
