## Schadstoffgutachten für das Rathausnebengebäude der Stadt Lingen (Ems) – Hauptgebäude (Ärztehaus)

Projektnummer: 23.02.6051

Berichtsdatum: 12.03.2024

| Untersuchungsobjekt: | Rathausanbau – Hauptgebäude |

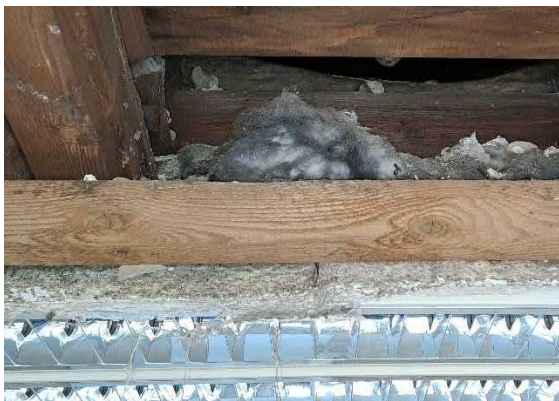
Innerhalb der Dachschrägen sowie innerhalb des Deckenaufbaus zwischen Dachgeschoss und Dachboden wurde eine Dämmung aus Mineralwolle angetroffen. Weiterhin sind vereinzelt Trockenbauwände aus Gipskarton errichtet worden, die ebenfalls eine Mineralwolldämmung aufweisen.

Aufgrund des Gebäudealters ist die Dämmung als alte Mineralwolle gem. TRGS 521 und CLP-Verordnung einzustufen. Für Hinweise zu Arbeiten an alter Mineralwolle siehe Anlage 1.2. Die Regelungen der TRGS 521 sind zu beachten. Sofern nachgewiesen kann, dass einzelne Elemente wie einzelne Trockenbauwände nach dem Jahr 2000 eingebaut wurden (z. B. durch Planunterlagen, Rechnungen zur Ausführung, Materialkennzeichnung, etc.) können diese von einem Verdacht auf alte Mineralwolle freigesprochen werden. Gem. Vertretung des Auftraggebers liegen jedoch keine weiteren Unterlagen zum Objekt vor.

Abbildung 2: Dämmung Dachschräge

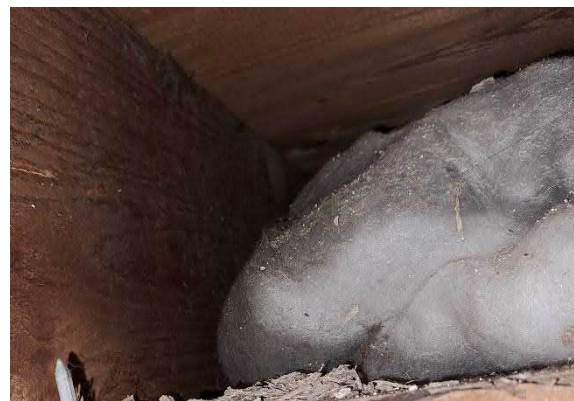
Abbildung 3: Dämmung Decke zum Dachboden

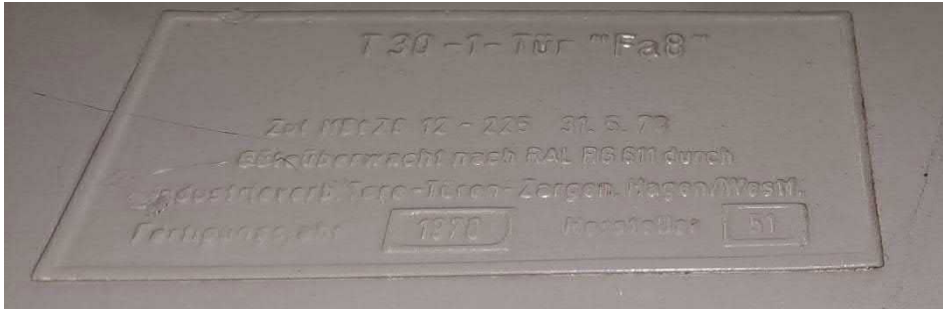
- Türen mit Baujahr 1967: DIN 18082-1:1959-06
- Türen mit Baujahr 1977: Z6.12-124 vom 31.05.1978
- Türen mit Baujahr 1978: Z6.12-110 vom 29.10.1976  
Z6.12-124 von April 1977  
Z6.12-225 vom 31.05.1978  
Z6.12-226 vom 31.05.1978

Die Zulassungsnummern können den Typenschildern entnommen werden (Beispiele vor Ort siehe Abbildung 4 und Abbildung 5). Die Zulassungen können zu einem Preis von 10 – 15 Euro erworben werden. Die DIN 18082-1:1959-06 liegt bei ca. 42 Euro.

Abbildung 5: Typenschild Brandschutztür (Z6.12-225)

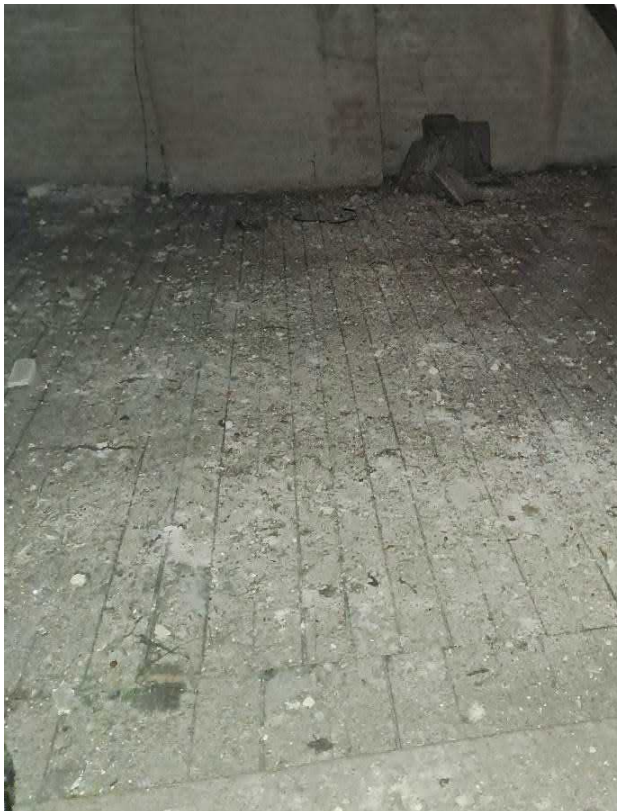
In den nicht ausgebauten Dachbodenräumen sowie in den Bereichen hinter dem Kniestock wurden starke Verschmutzungen durch tierische Hinterlassenschaften wie Tauben- und Rattenkot, Staub und Verschmutzungen vorgefunden. Von Tauben- bzw. Tierkot gehen verschiedene Gesundheitsgefährdungen auf inhalativem, oralem sowie dermalen Aufnahmepfad aus.

Abbildung 6: Verschmutzungen, Tierkot Dachboden

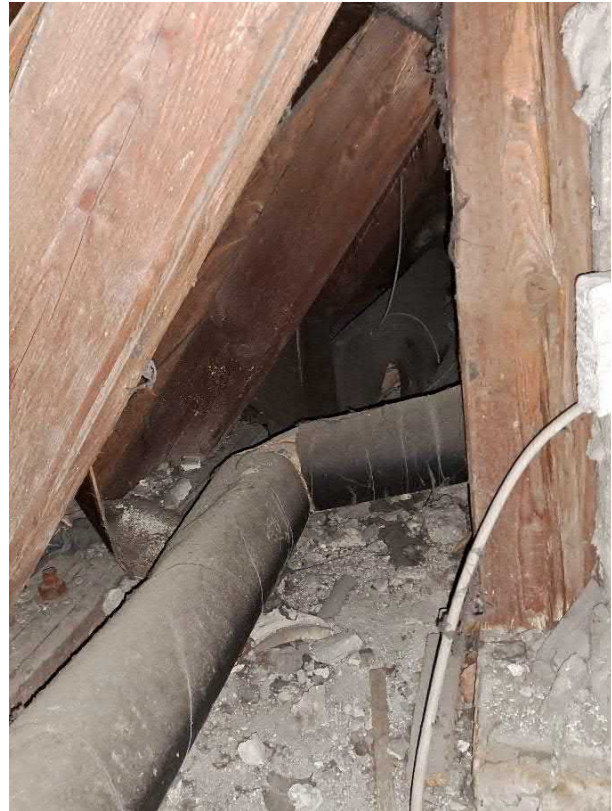
Abbildung 7: Verschmutzungen Kniestock

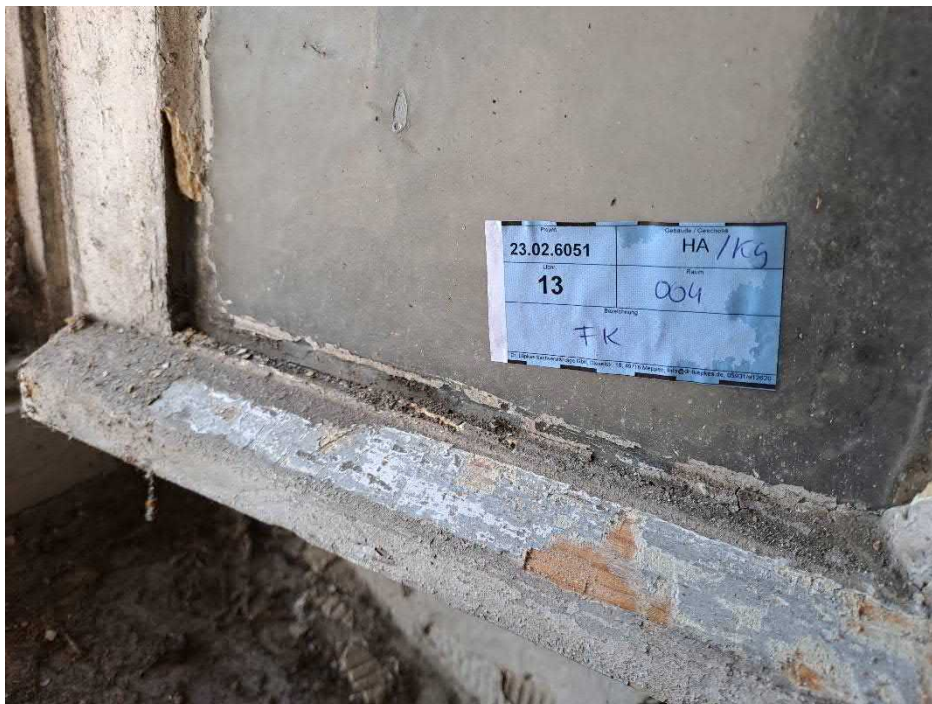
Foto 23: 45994 - Beschichtung/HA/KG/013 Lfd.Nr. 12

Foto 24: 45994 - Beschichtung/HA/KG/013 Lfd.Nr. 12

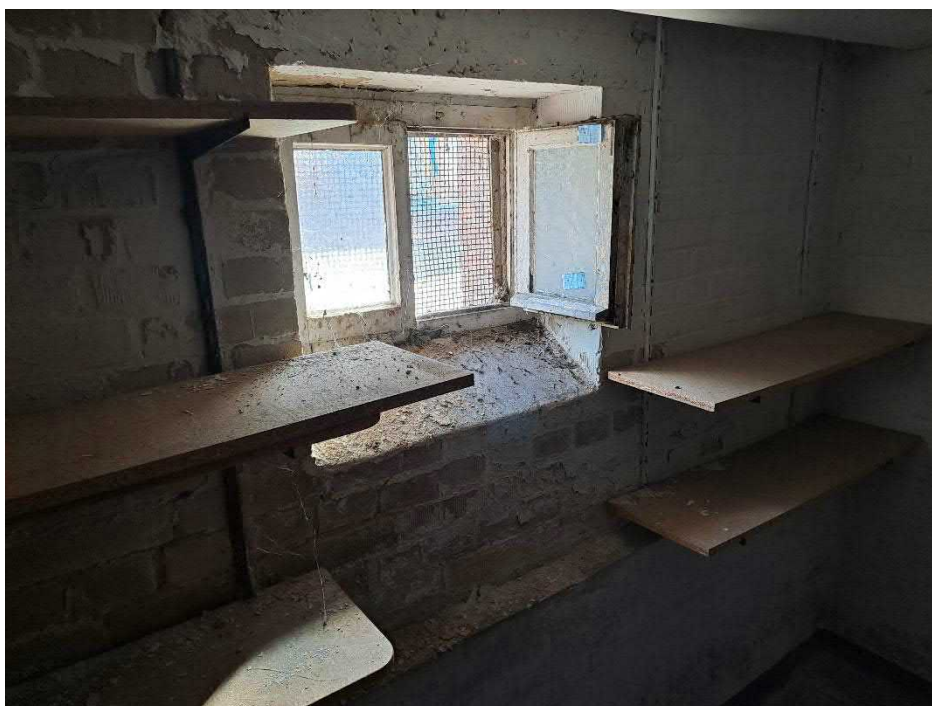
Foto 25: 45995 - FK/HA/KG/004 Lfd.Nr. 13

Foto 26: 45995 - FK/HA/KG/004 Lfd.Nr. 13

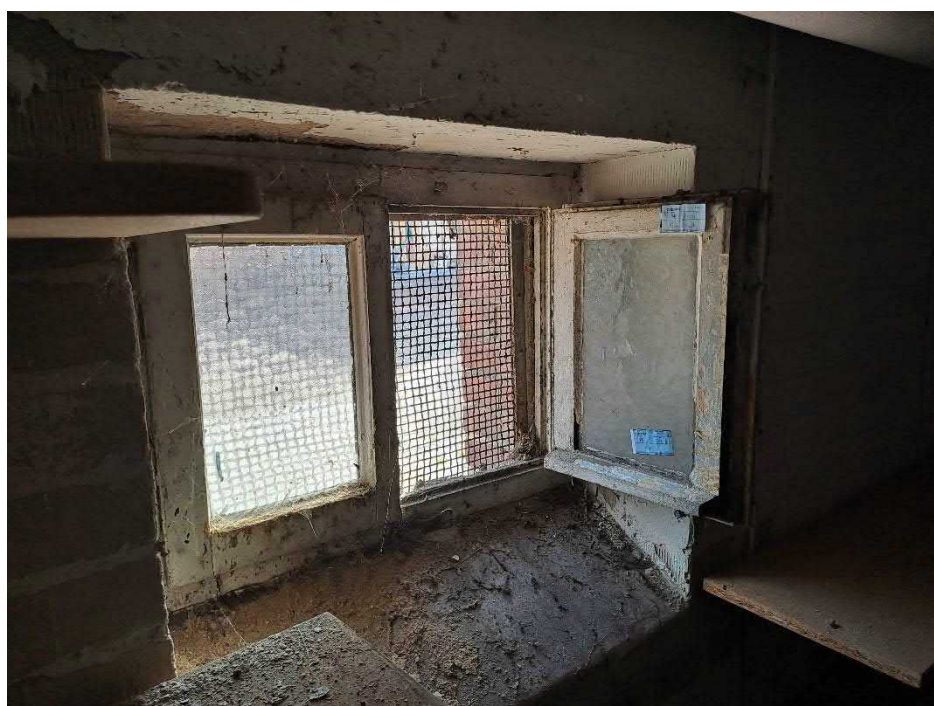
Foto 27: 45996 - Farbe Fenster/HA/KG/004 Lfd.Nr. 14

Foto 28: 45996 - Farbe Fenster/HA/KG/004 Lfd.Nr. 14

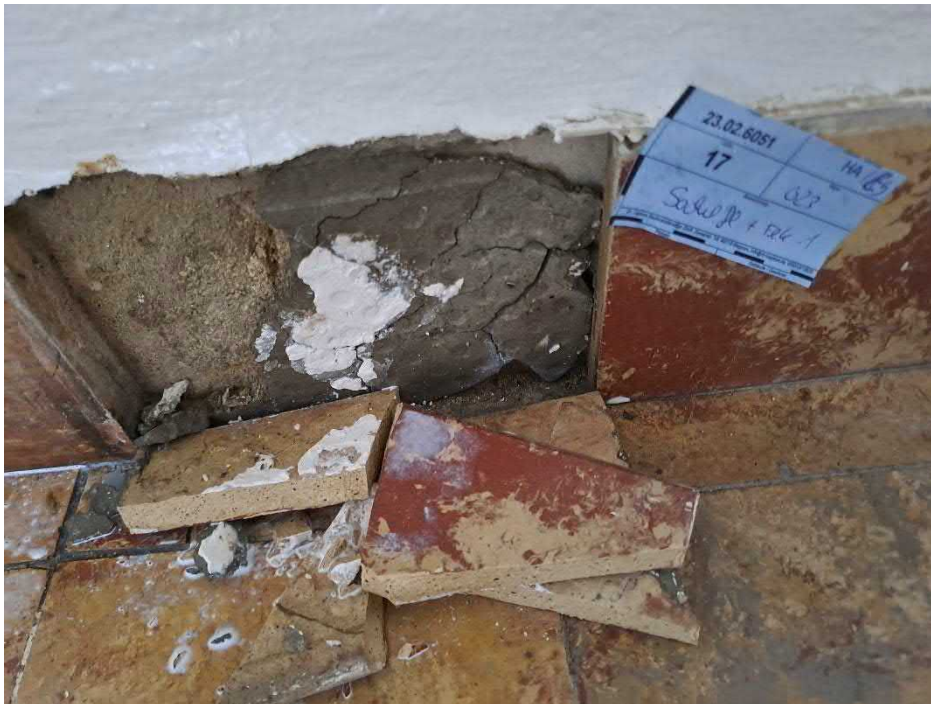
Foto 31: 45998 - KB3/HA/EG/023 Lfd.Nr. 16

Foto 32: 45998 - KB3/HA/EG/023 Lfd.Nr. 16

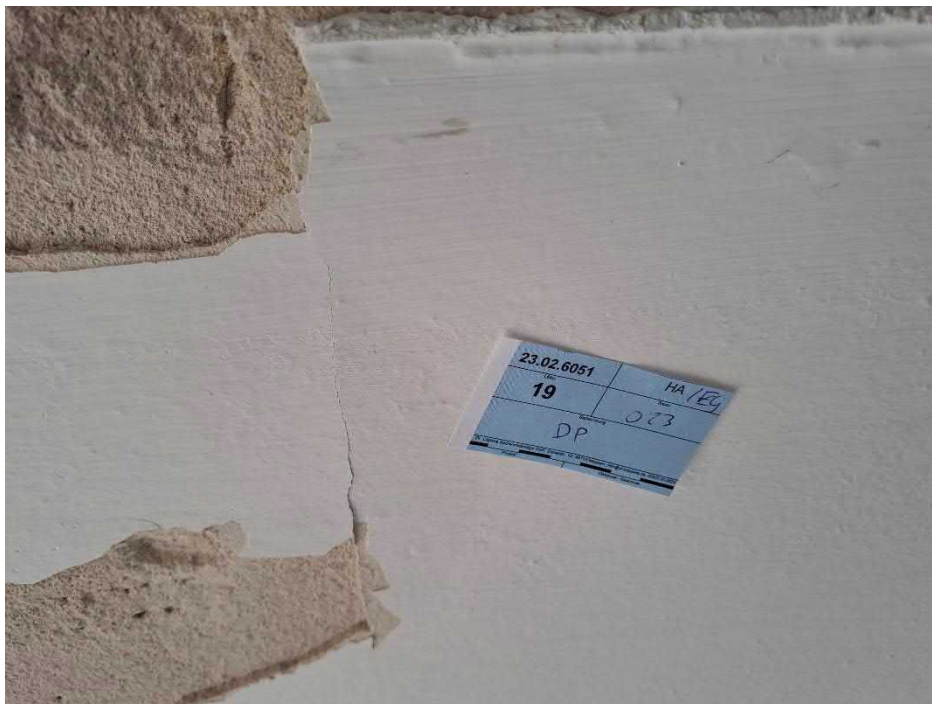
Foto 35: 46000 - Farbe Holz/HA/EG/023 Lfd.Nr. 18

Foto 36: 46000 - Farbe Holz/HA/EG/023 Lfd.Nr. 18

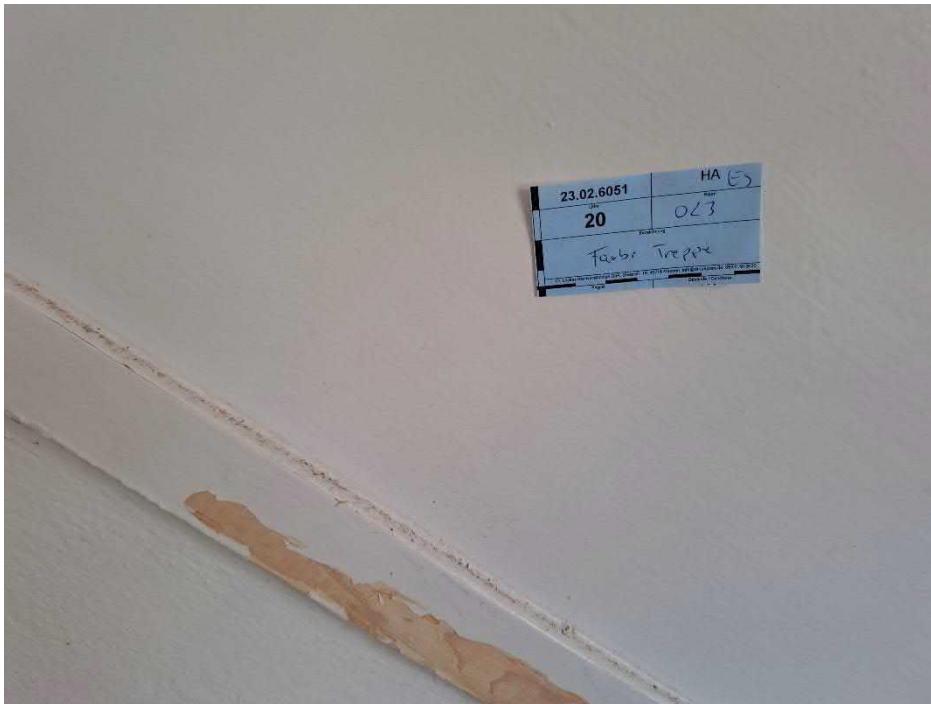
Foto 37: 46001 - DP/HA/EG/023 Lfd.Nr. 19

Foto 38: 46001 - DP/HA/EG/023 Lfd.Nr. 19

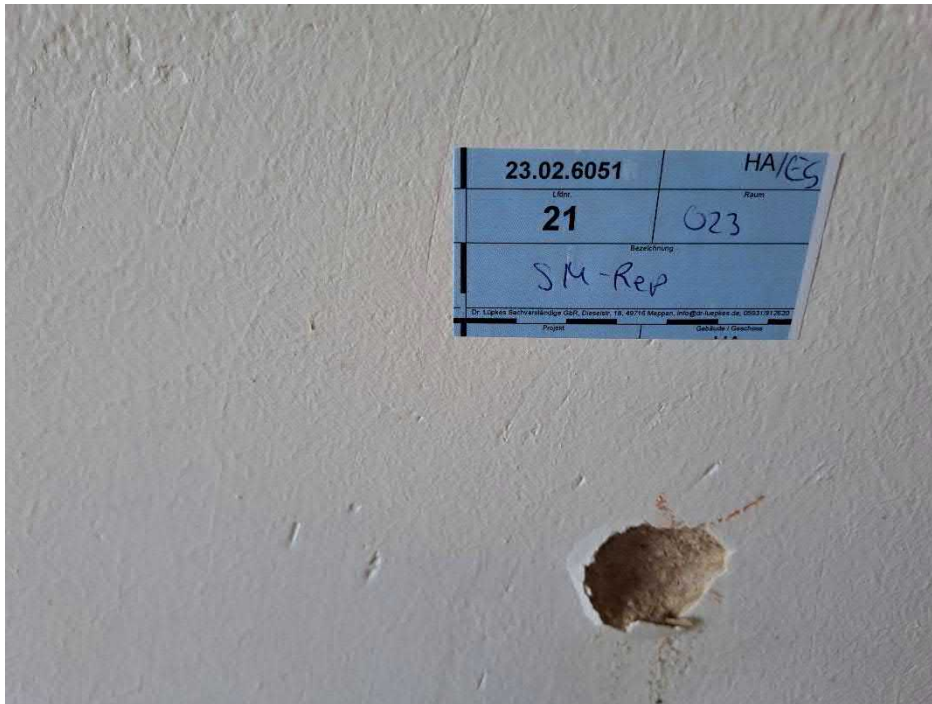
Foto 39: 46002 - Farbe Treppe/HA/EG/023 Lfd.Nr. 20

Foto 40: 46002 - Farbe Treppe/HA/EG/023 Lfd.Nr. 20

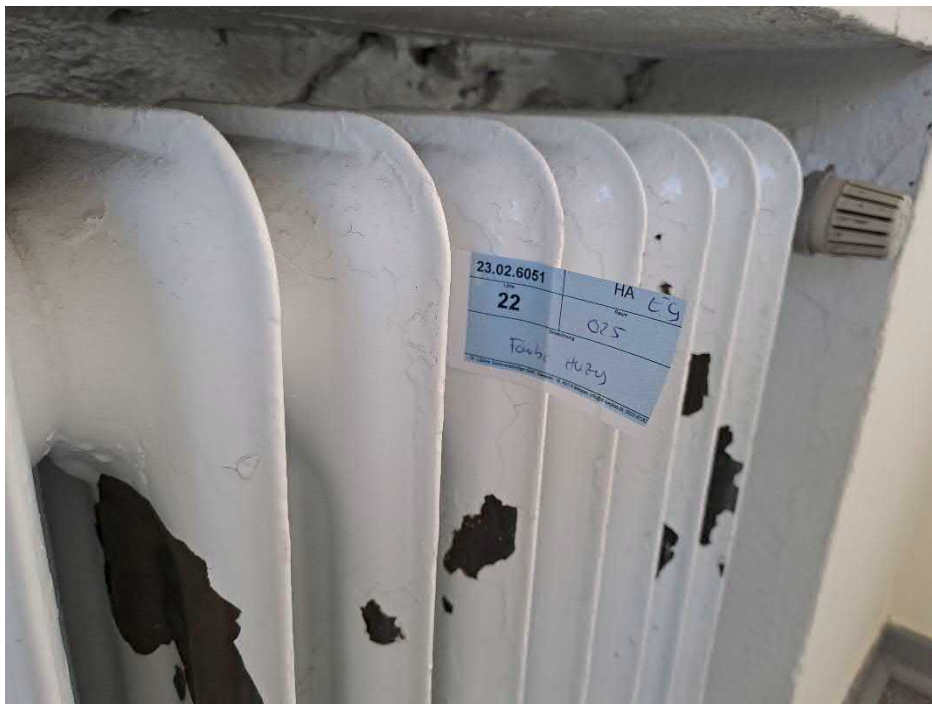
Foto 41: 46003 - SM-Rep/HA/EG/023 Lfd.Nr. 21

Foto 42: 46003 - SM-Rep/HA/EG/023 Lfd.Nr. 21

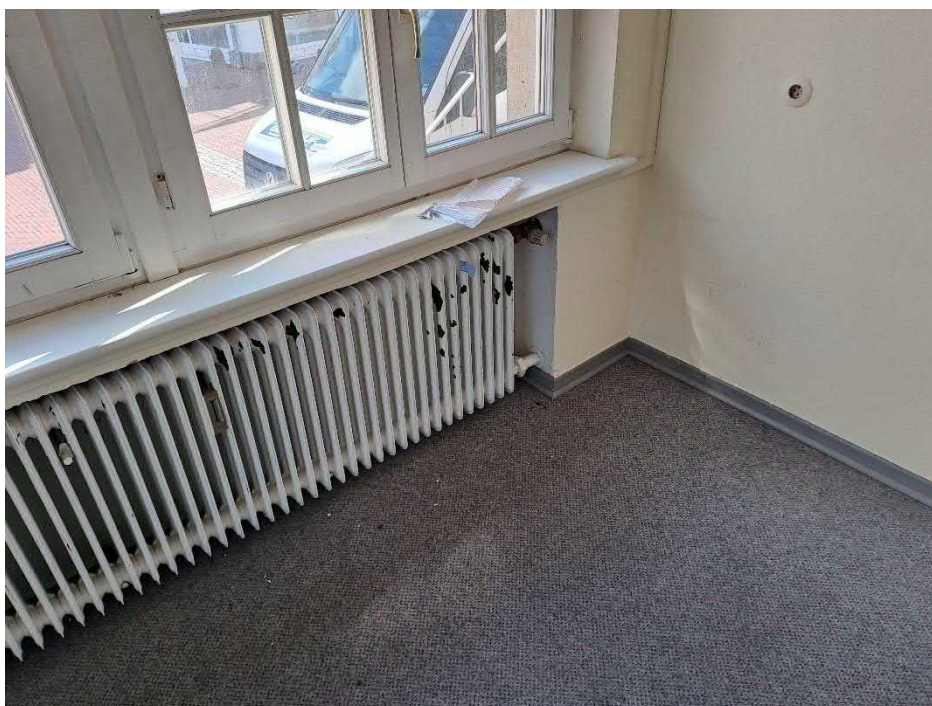
Foto 43: 46004 - Farbe Heizung/HA/EG/025 Lfd.Nr. 22

Foto 44: 46004 - Farbe Heizung/HA/EG/025 Lfd.Nr. 22

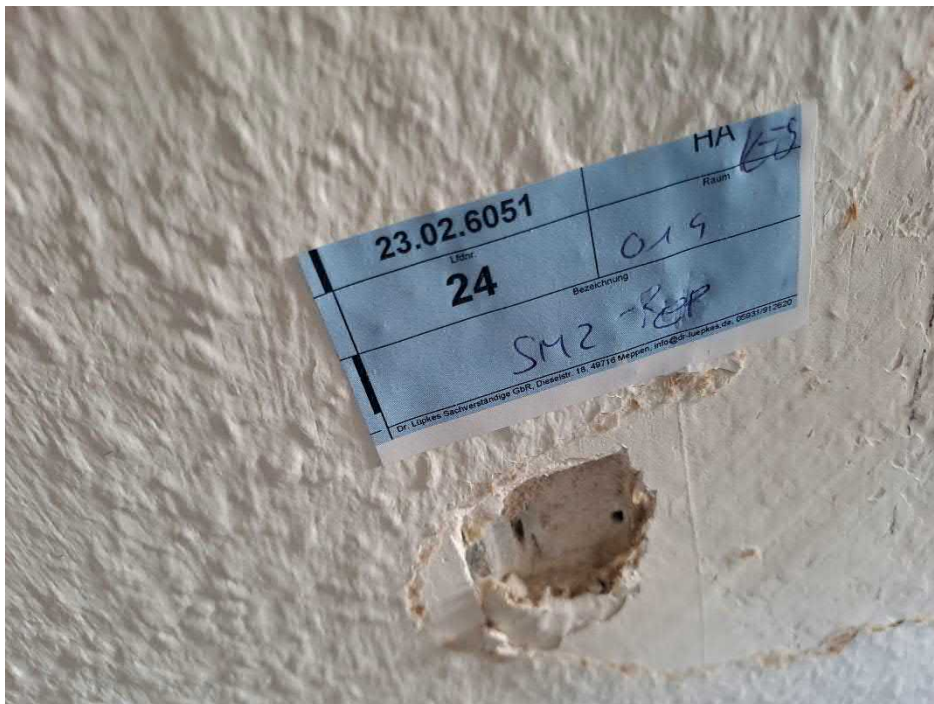
Foto 45: 46005 - SM1-GK/HA/EG/014 Lfd.Nr. 23

Foto 46: 46005 - SM1-GK/HA/EG/014 Lfd.Nr. 23

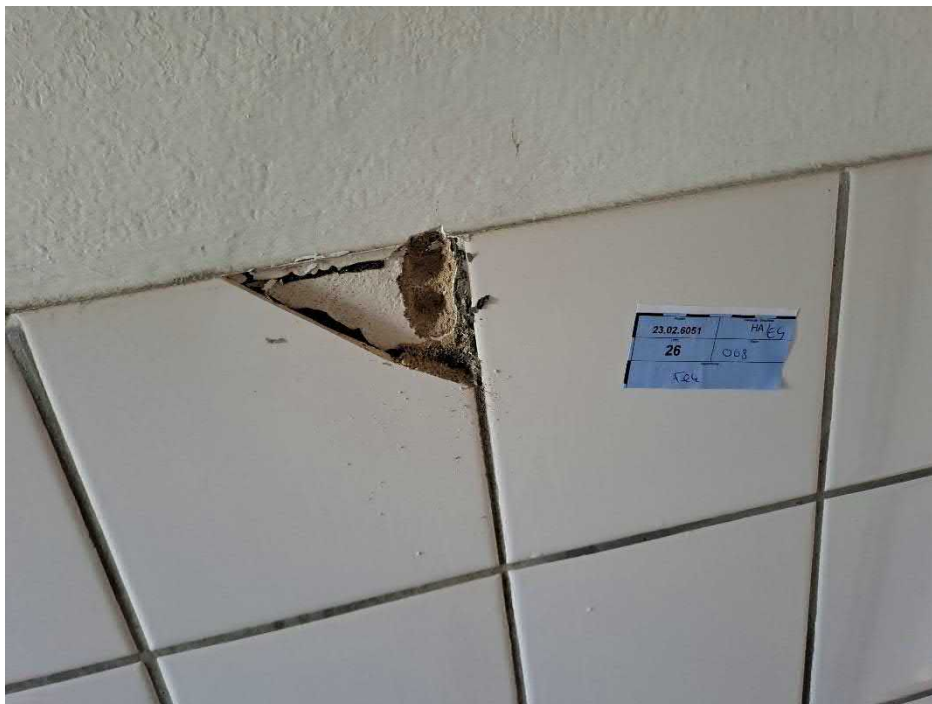
Foto 49: 46007 - FLK2+Sockelfliese/HA/EG/023 Lfd.Nr. 25

Foto 50: 46007 - FLK2+Sockelfliese/HA/EG/023 Lfd.Nr. 25

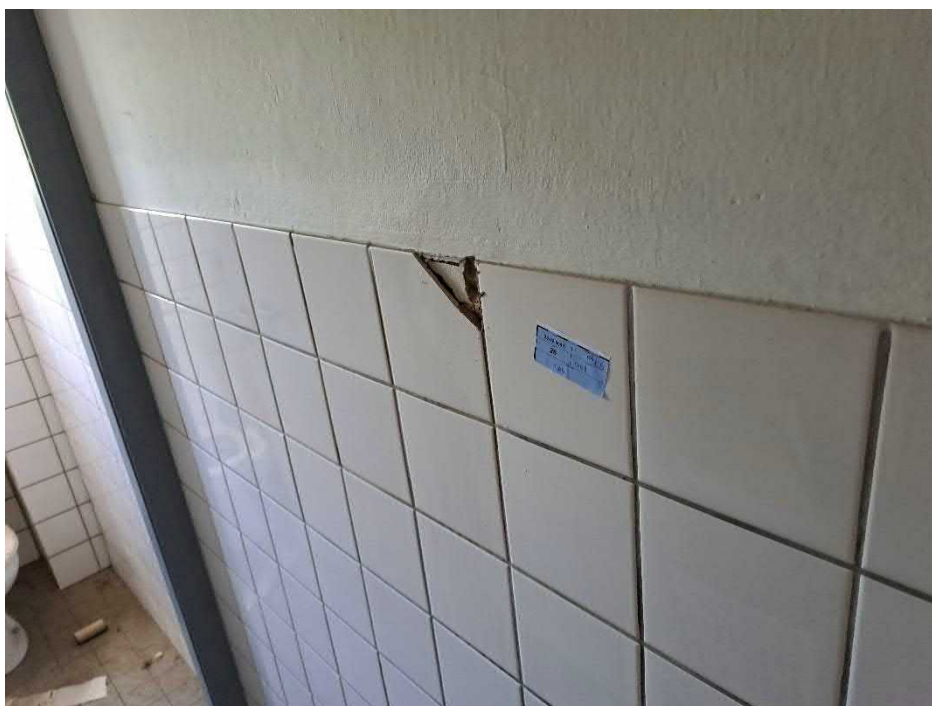
Foto 51: 46008 - FLK/HA/EG/008 Lfd.Nr. 26

Foto 52: 46008 - FLK/HA/EG/008 Lfd.Nr. 26

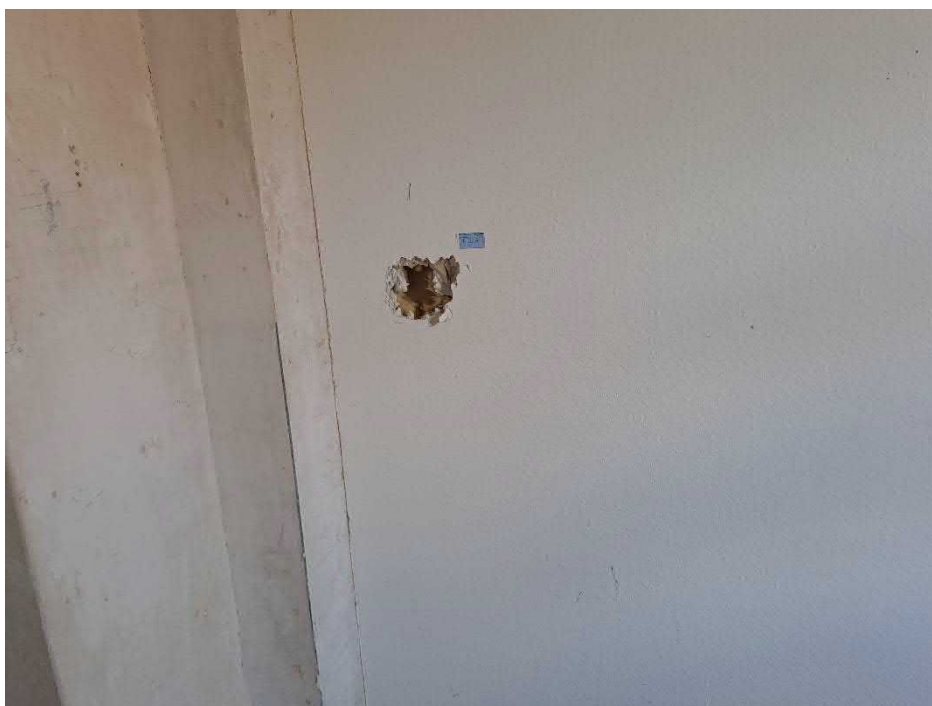
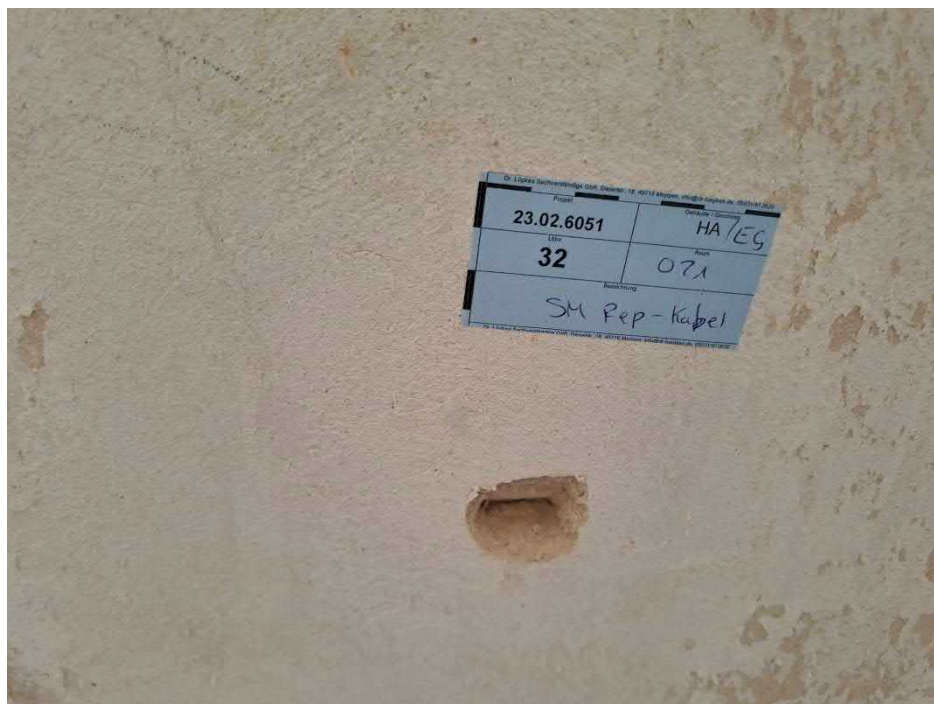
Foto 61: 46013 - KMF/HA/EG/006 Lfd.Nr. 31

Foto 62: 46013 - KMF/HA/EG/006 Lfd.Nr. 31

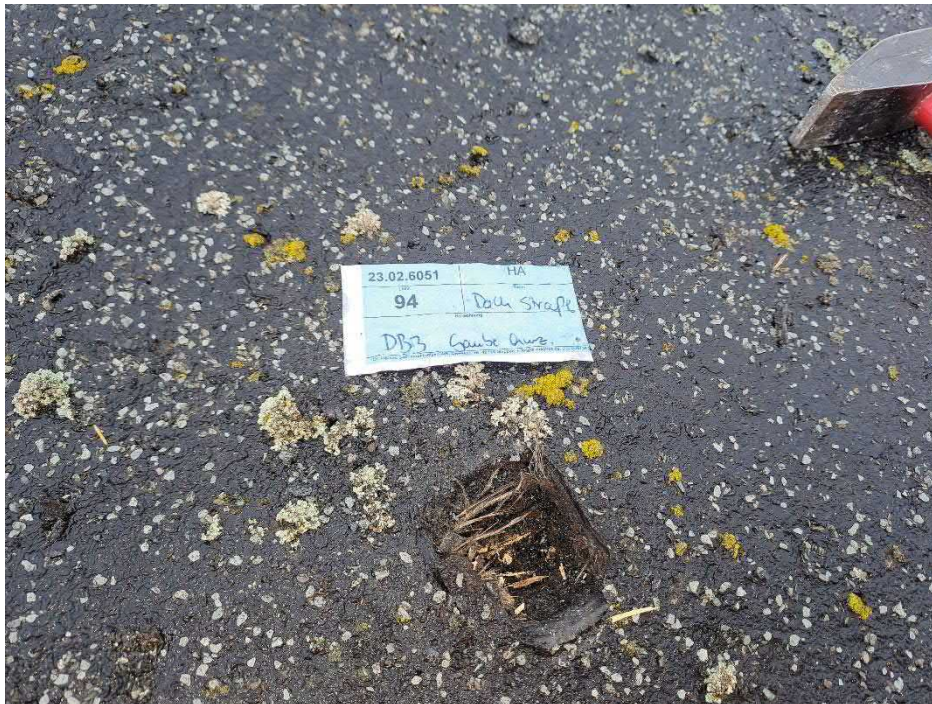
Foto 184: 46079 - DB2/HA/Dach/Innenhof/Gaube klein Lfd.Nr. 93

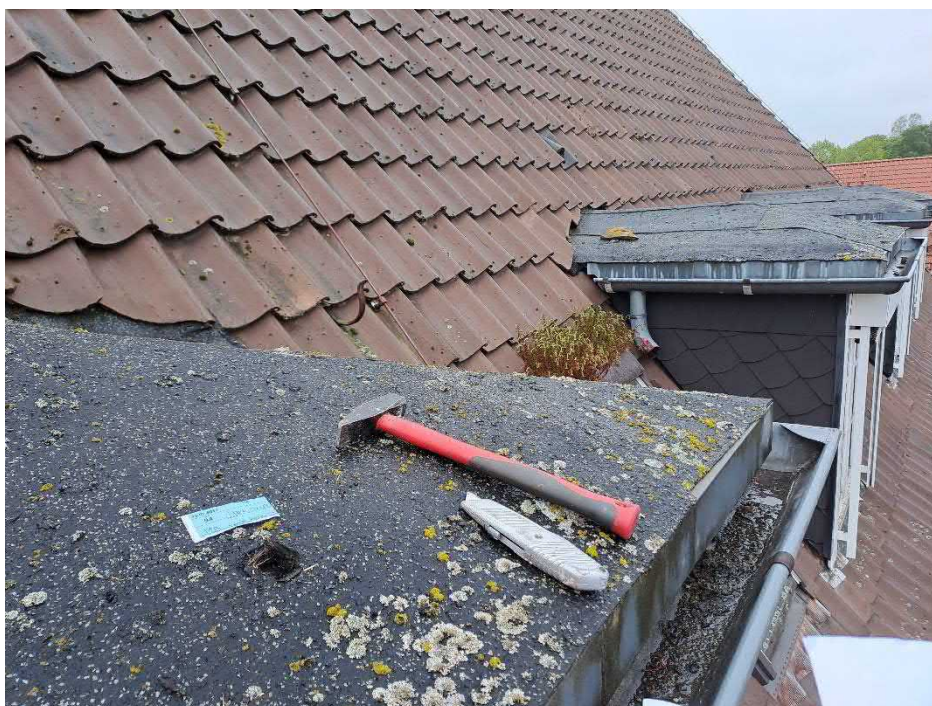
Foto 185: 46080 - DB3/HA/Dach/Straße/Gaube kurz Lfd.Nr. 94

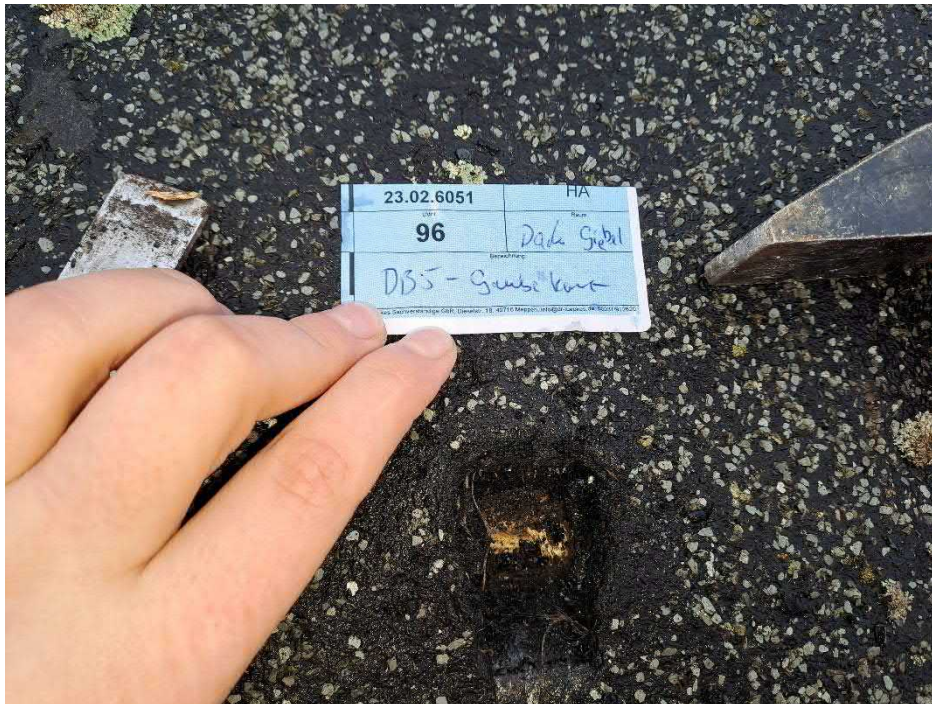
Foto 188: 46081 - DB4/HA/Dach/Straße/Gaube kurz Lfd.Nr. 95

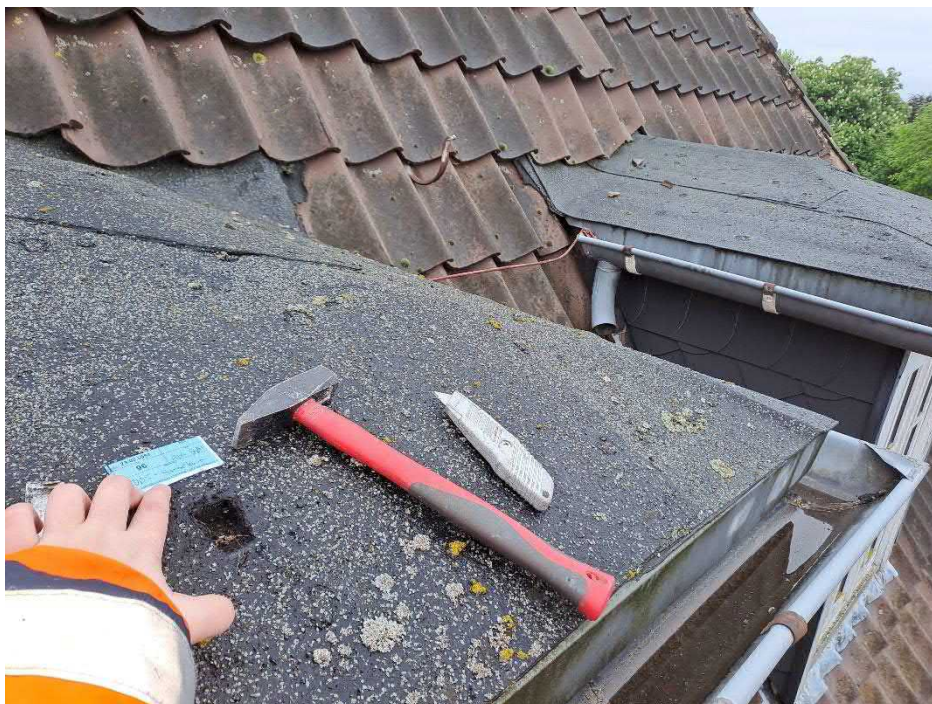
Foto 189: 46082 - DB5/HA/Dachstuhl/Gaube kurz Lfd.Nr. 96
