Schadstoffgutachten

**AOK SZ Soltau
Wiesenstraße 2, 29614 Soltau
Orientierende Schadstoffuntersuchung vor Sanierung**

Projekt-Nr:	CHH-21-0105
Auftrags-Nr:	CHH-00207-21
Auftraggeber:	AOK - Die Gesundheitskasse für Niedersachsen Hildesheimer Straße 273 30519 Hannover
Auftragsdatum:	05.07.2021
Projektleiter:	Diplom-Geologe Martin Grohme

Hamburg, 17.08.2021

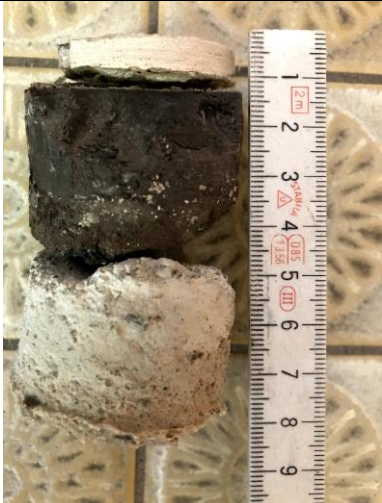
Kernbohrung 1: Raum U.1150

0 – 1	Fliese
	1 – 4,5	Stampfasphalt
	4,5 – 5,5	Tragschicht, mineralisch, weiß
	5,5 – 9	Magerbeton
	>9	Magerbeton
